Ny teknologi for kystfiske, runddorging etter torsk, hyse, sei og makrell.

Forsøk utenfor Kjøllefjord 1-3 april 2014 i fiske etter torsk med ny syrefast gjennomføring.

RAPPORTNR
A26254

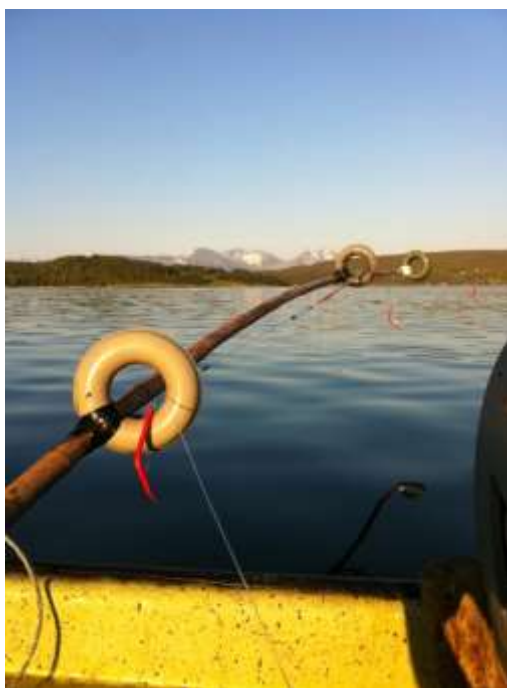
Bilde 2. Den gammeldagse runddorga. En bambustrøe med garnringer som dorga går gjennom. Denne bambustrøen er etter bestefaren til forfatteren (Vollstad 2014).

Historisk sett er dette en fiskeline knytt i sirkel som opereres i en kontinuerlig runddans i stedet for å hales ut og inn som en tradisjonell dorg. Det ble oftest benyttet en stiv uttrigger, i Norge oftest en bambusstang med en garnring som gjennomføring, for å gi dorga en geometri som hindret sammenfiltring. Båten siger sakte fremover og dorga går ut bakover og vil se ut som en halvveis liggende U i havet. Den dras for hånd eller med kveileren. Denne runddorga er et svært effektivt fiskeredskap, problemet er at den ikke rekker så dypt som ønskelig; dess lengre bukta kommer fra uttriggeren dess større risiko for sammenfiltring og vase på bruket.

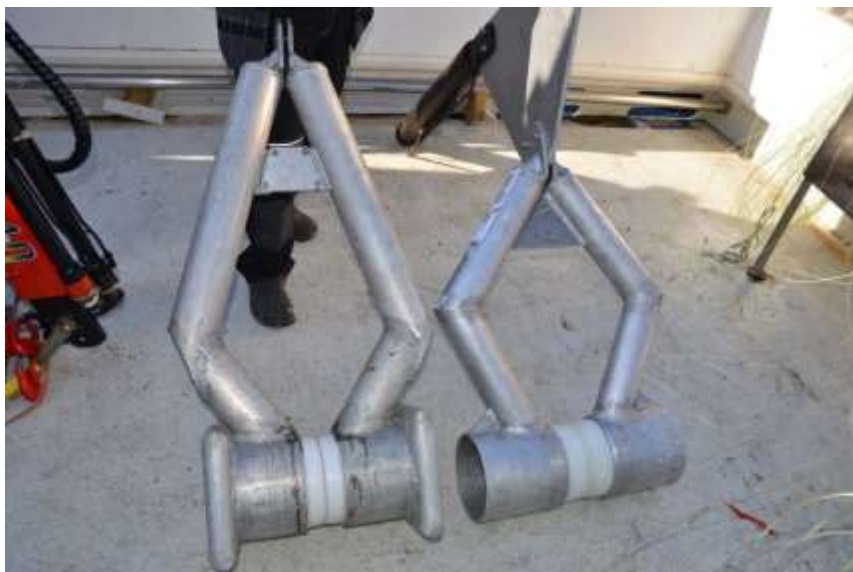
Bilde 2. Den originale gjennomføringen til Sunnvald Brinchmann til venstre og den nye gjennomføringen laget av Hillesøy Mekaniske Verksted AS som ble laget med justerbar brems til høyre, begge laget i aluminium (Nordheim 2013).

Før dette toktet ble det laget en ny gjennomføring med justerbar brems. Denne nye gjennomføringen var også kortere enn den originale som Sunnvald Brinchmann i Vardø laget. Se bilde 1.

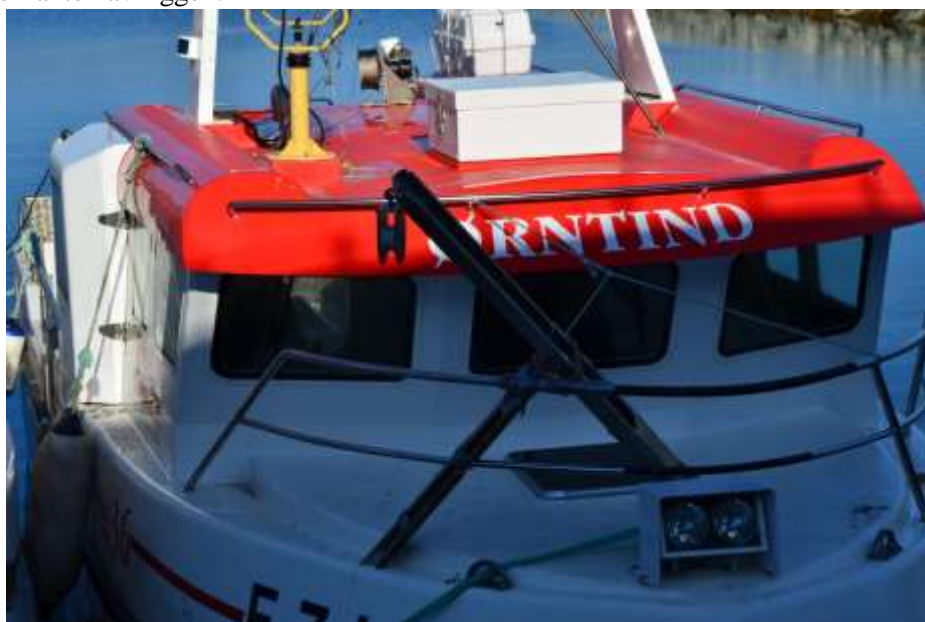
Bilde 2. "Ørntind" rigget for runddorg med uteligger på baugen og wiretrommel bak på rorhustaket (Nordheim 2013).

Under alle toktdagene ble aktivitetene gjennomført i utkanten av fjordgapet i Kjøllefjord. Det ble fisket mest i området ved Rødnakken. Fangsten ble registrert fortløpende gjennom toktdagene. Under toktdagene ble det eksperimentert med å fiske med forskjellige hastigheter på dorgene, samt fiske i forskjellige dyp i vannsøylen. Dette ble gjort ved at farten kunne reguleres på kveileren og wirevinsjen gjorde det mulig å regulere dypet. Under fisket var det alltid full kontroll over hvilke dyp det ble fisket på, da riggen ble tydelig avlest via ekkoloddet. Setting og opptak av bruket ble gjort ved hjelp av dekkskran, samt vinsj med wire som var koblet i overkanten av riggen.

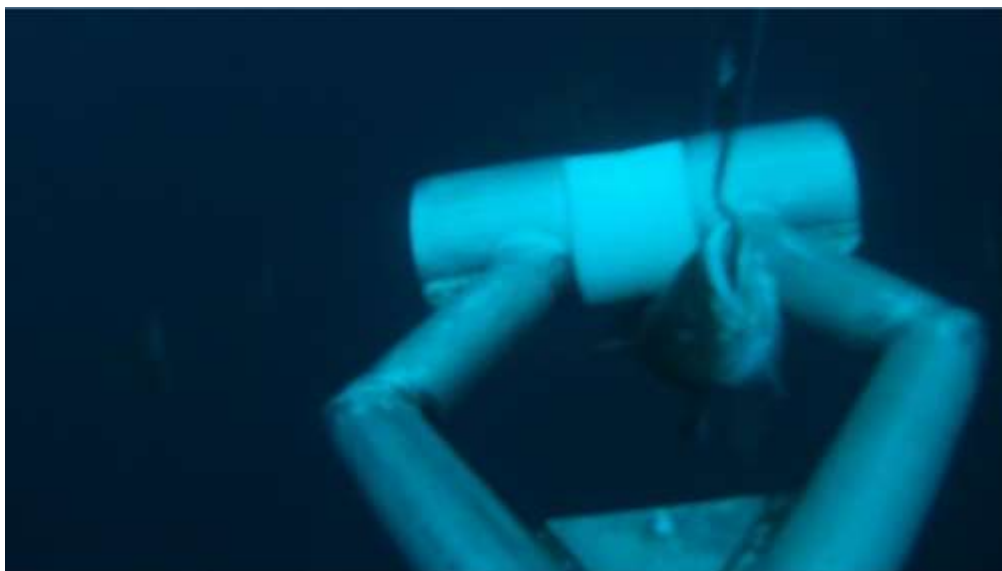
Bilde 3. Undervannsbilde av gjennomføringen i vannet, hvor en torsk går gjennom.

Video fra kamera som var montert på riggen viste at fisken gikk problemfritt gjennom gjennomføringen under vann. Det var ingenting som tydet på tap av fangst her. Disse videoene beviste og at linen og anglene gikk problemfritt gjennom gjennomføringen og bremsen. Dermed var det ingen ekstraordinær slitasje av bruket sammenlignet med andre linerredskaper.
