# Rapport

## Risikoforhold ved automatisk bedøving og manuell bløgging av snurrevadfisk

Vurdering av risikoforhold ved uttesting av prototype anlegg ombord på fartøy

RAPPORTNR  
A26611

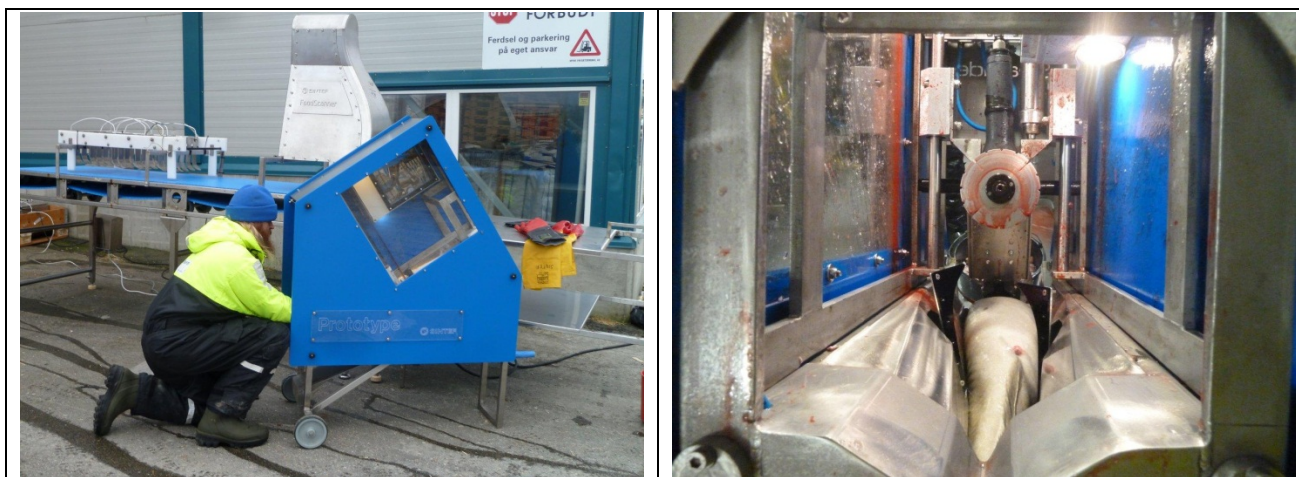
**Bilde 1** Prototypen bløggemaskin tilordnes i Myre havn og under bruk på fartøy

Bløggemaskinen ble rigget opp inne på fabrikkdekket og testet under ordinært snurrevadfiske, men da ikke integrert i fartøyets bløgge- og sløyelinje, men på siden av der hvor fiskerne/operatørene bløgget fisken.

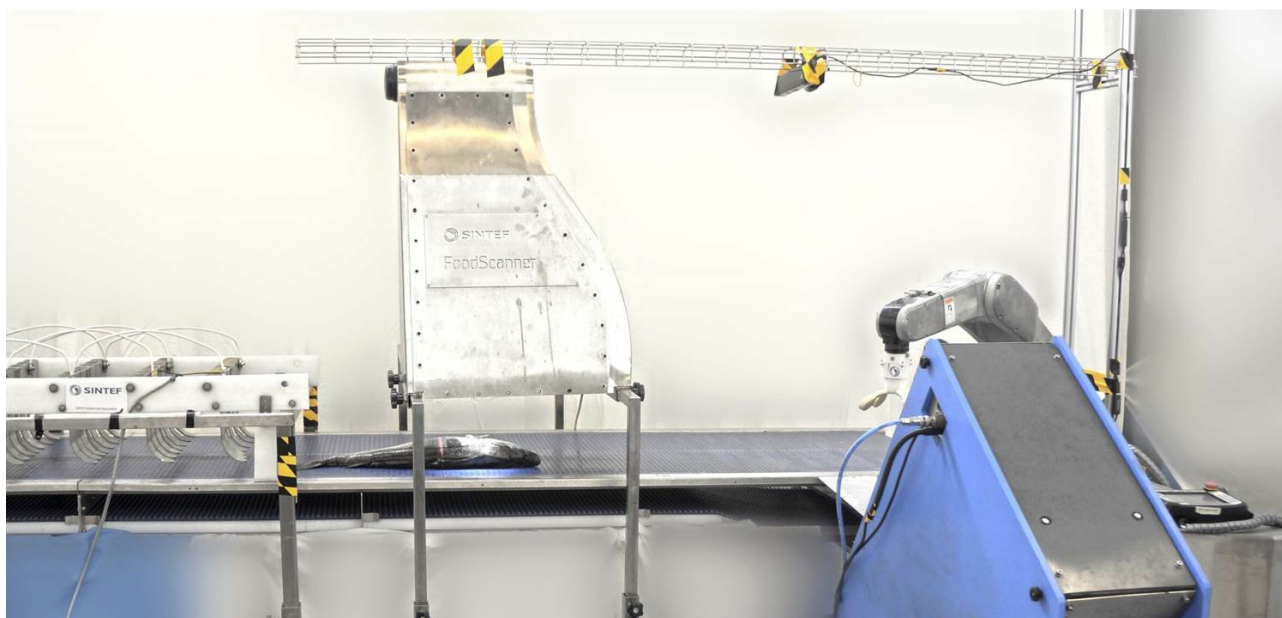
**Figur 1** Arrangement for el-bedøving og bløgging av torskefisk.

1. Fangsten som tas opp til overflaten, blir pumpet ut av sekken og ombord på fartøyet.
2. Fisken fra sugepumpen blir ført inn i mottaksbingen.
3. Den levende fisken føres i bulk på transportbånd og gjennom el-bedøveren.
4. Bedøvet fisk blir så manuelt singulert og orientert rett vei, dvs. på rygg med hodet først<sup>1</sup>.
5. Fisken bløgges så automatisk i den prototype bløggeenheten med roterende kniver.
6. Bløgget fisk føres så videre til en (vannfylt) utblødingstank (før senere sløyving).

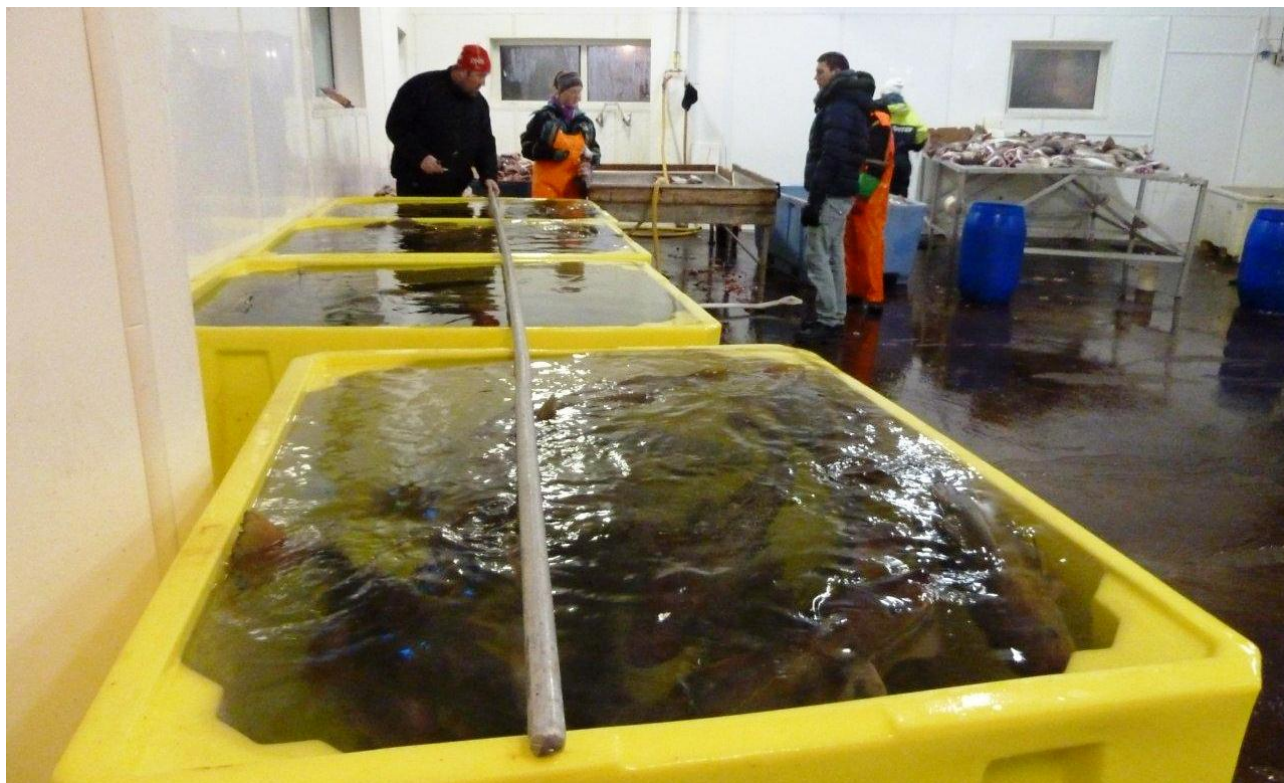
**Bilde 3 Levendefisk plassert i vannkar for videre transport til SINTEFs bløggelinje.**

Bilde 2 viser brønnbåten "Snøggen" som har vært ute i ei torskemerd og hentet levende torsk som tilhørte snurrevadbåten MS "Myrebuen", som forøvrig kan ses på bildet helt til høyre på Bilde 2. Levendefisken som ble hentet ble tatt opp med håv og satt ut i vannfylte plastkar, se Bilde 3. Størst mengde fisk ble hentet på fredag og de vannfylte karene ble da plassert på Klo-bruket og deretter hentet ett og ett med truck.

Fiskeskipper Dag Ivar Knutsen bidro også med å få levendefisken på land fra brønnbåten og fordelt disse på ulike containere, se Bilde 3. Han hadde også ansvaret for å tilføre nok vannstrøm til fisken i de ulike karene. Inne på fiskebruket var det en ansatt truckfører som transporterte containerne med levendefisk, mens en av våre ansatte, Bendik Toldnes (med truckførerbevis), kjørte de vannfylte karene videre til vår oppstilling like utfor Myre Fryseterminal.

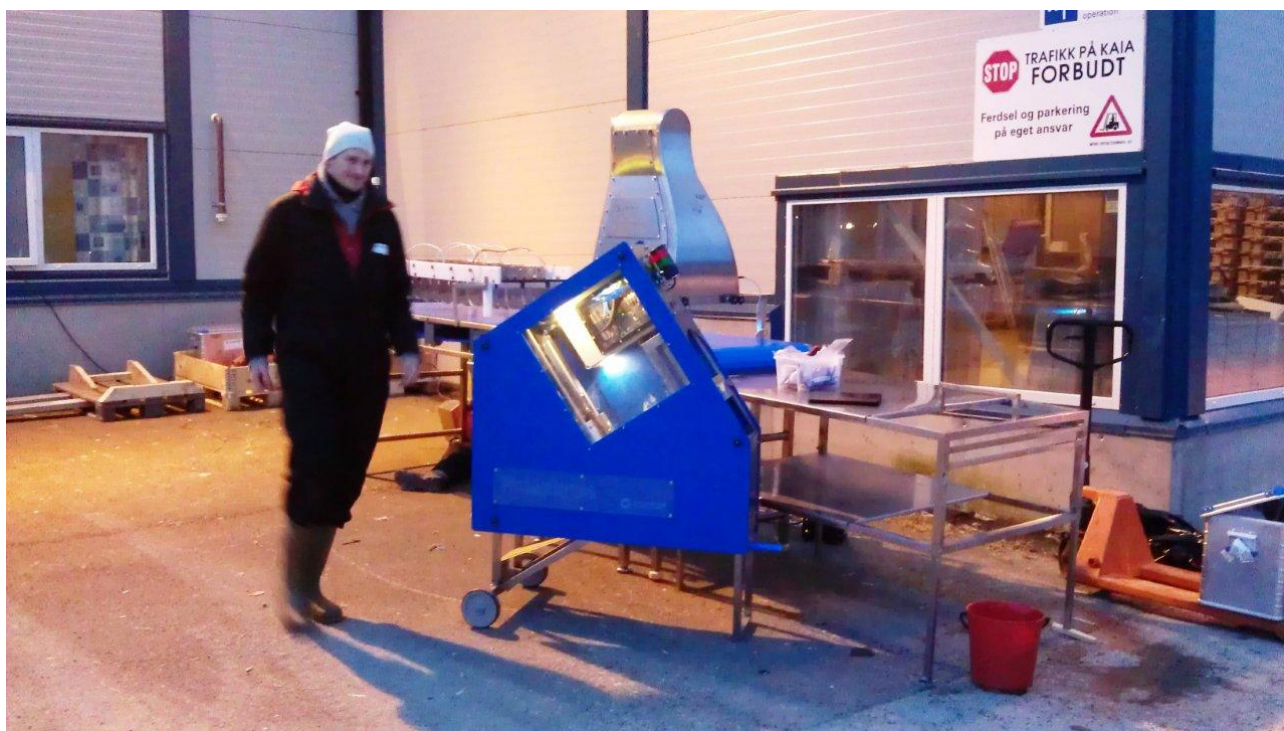
**Bilde 4 EI-bedøver, skanner og bløggemaskin montert utfor Prestfjords fryselager i Myre havn.**

**HMS-forhold 2:** Under demonstrasjoner og testing av prototype utstyr både på land i Myre havn, Bilde 4 og Bilde 6 og ombord på "Meløyfjord" (Bilde 15) var det ingen hendelser som førte til personskader av noen art, utenom at noen personer kanskje kjente slitasje på ryggen fordi det ble mye bøyning og løfting (håndtering) av levende og ikke minst bløgget/død torskefisk.

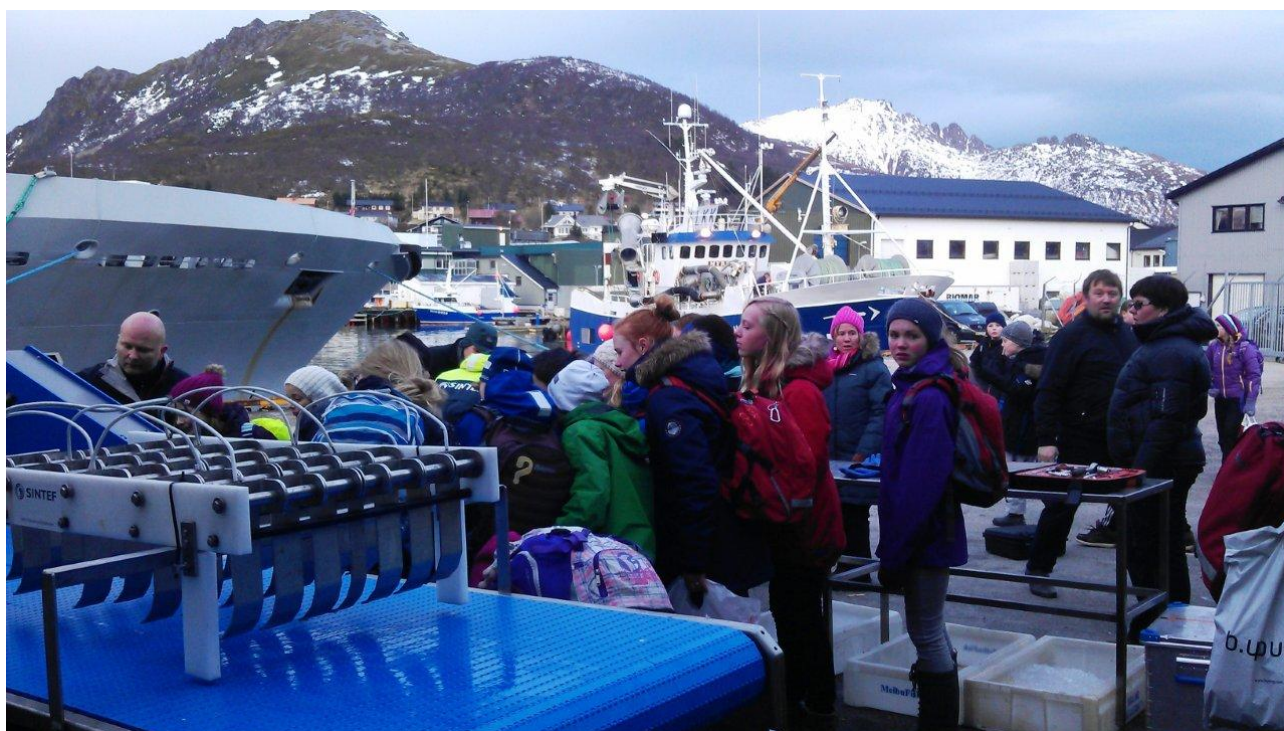
**Bilde 6 Demonstrasjon av el-bedøver, skanner og mekanisk bløgger i Myre Havn.**

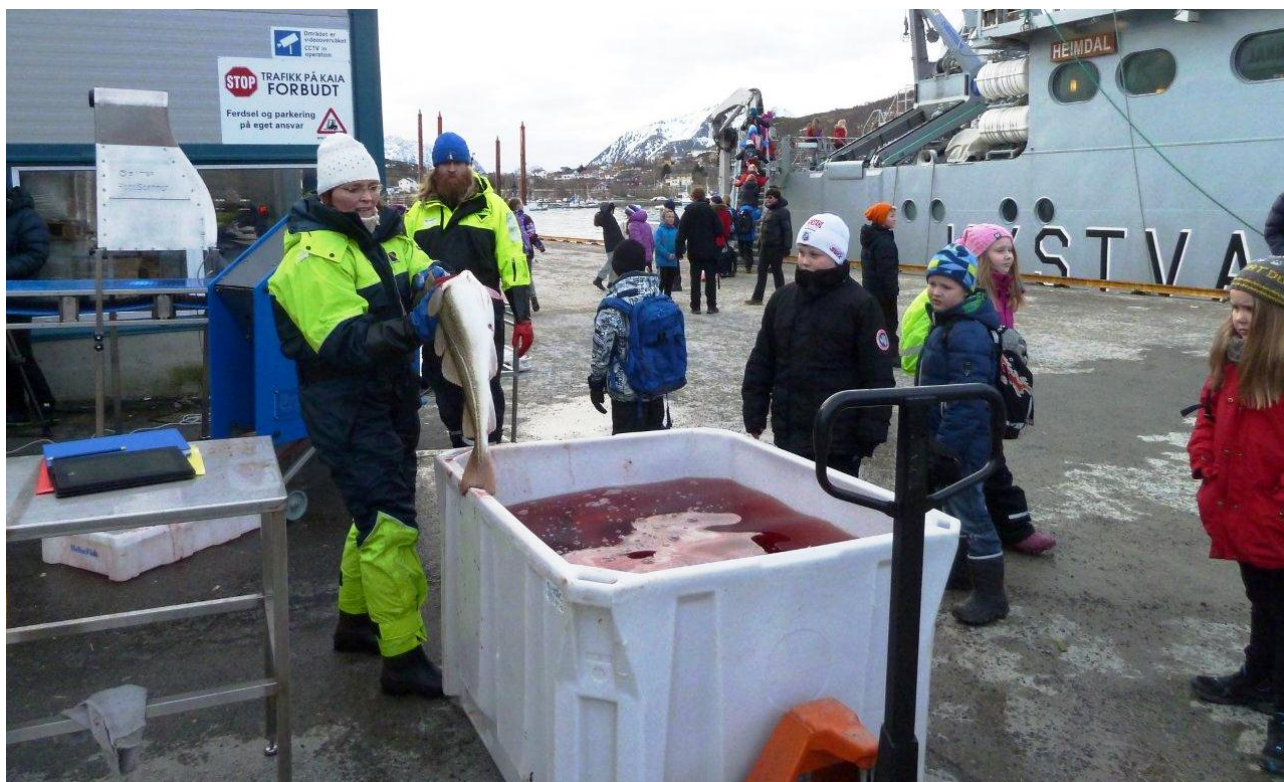
**Bilde 7** Levende torsk har gått gjennom el-bedøver og bløggemaskin og blir så kontrollert.

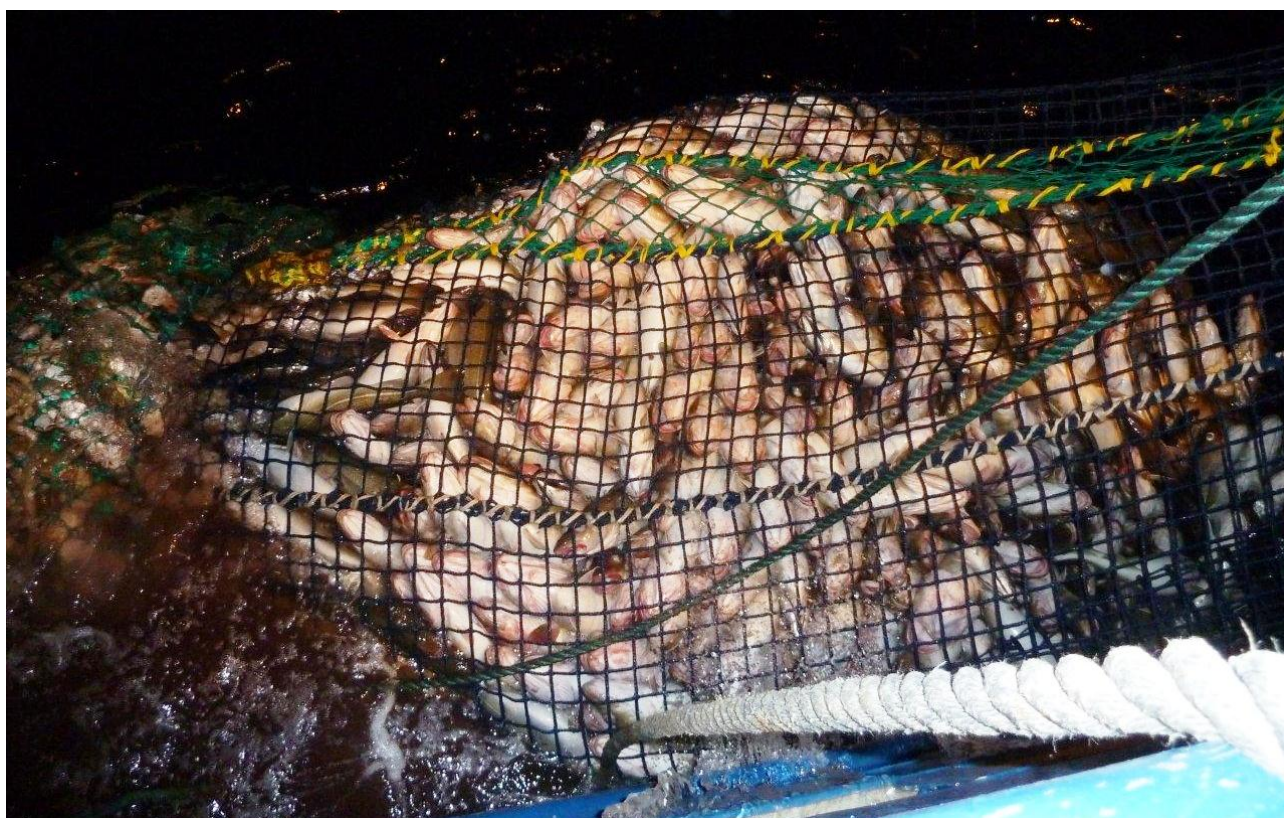
**Bilde 10 Snurrevadfangst tørket opp og brakt inn til skutesiden for pumping av fangsten.**

Ved bruk av sugeslage og vakuumpumping bør risikoen for arbeidsulykker ved inntak av fangst bli kraftig redusert, selv om det vil være noe risiko ved håndtering av en tung sugeslage og "påsyng" av sekken til pumpa, se bilder.

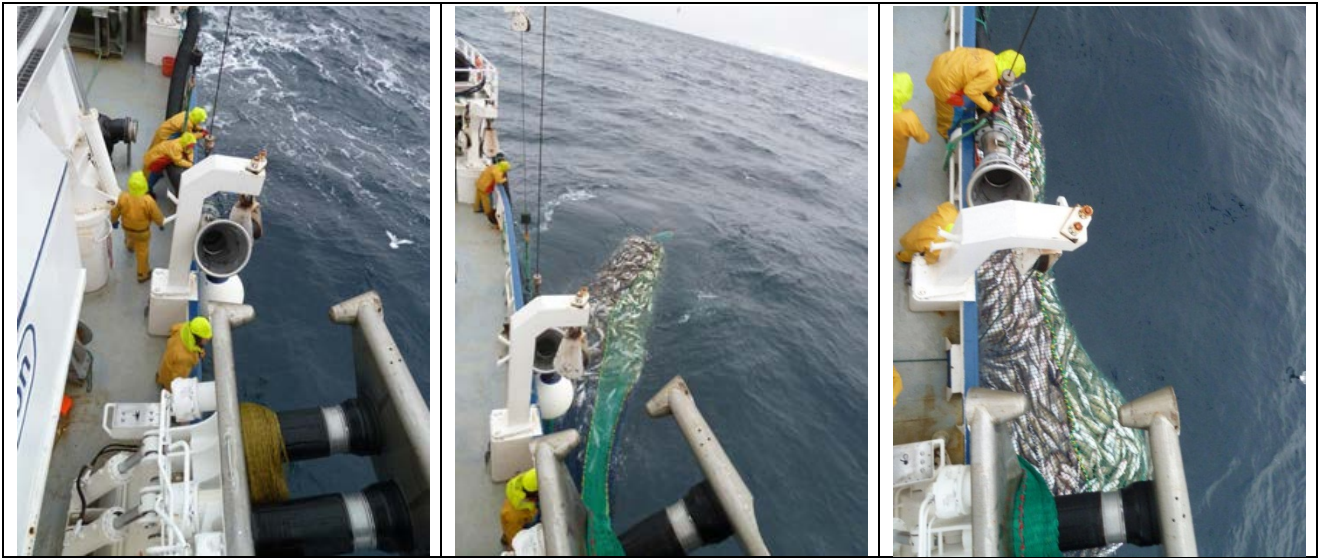
**Bilde 11 Snurrevadnota er oppe og fangstsekken tas inn til skutesiden for på-kopling av sugeslagen.**

Ombord på MS "Meløyfjord": Bilde 11 og Bilde 12 på neste side viser hvordan sugeslagen settes ut på styrbord side og koples til sekken med fangst, for deretter å starte pumping eller innsuging av fangsten.

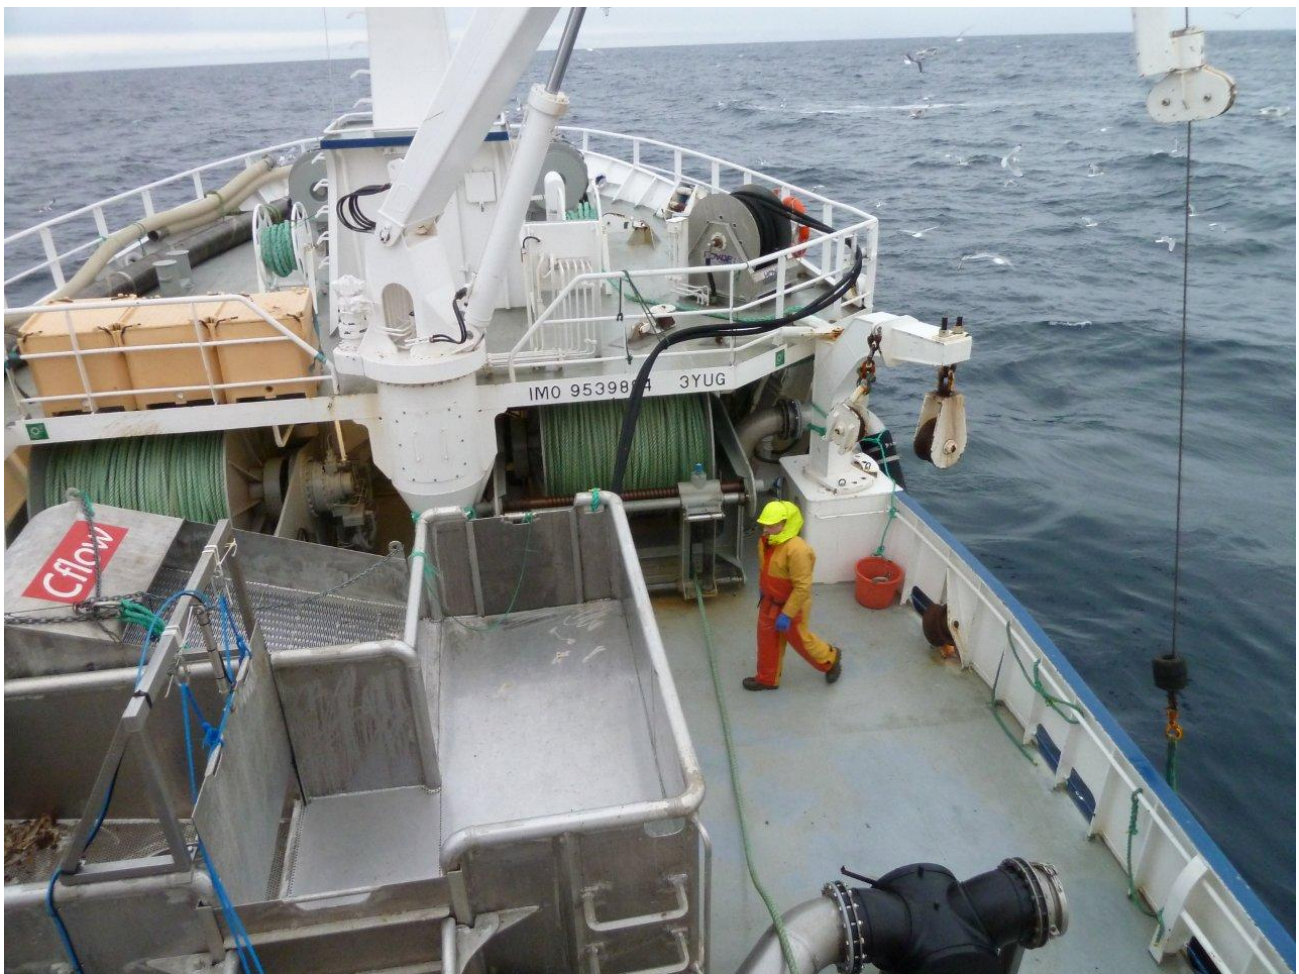
På Bilde 12 er det mulig å se at enden på sugeslagen kommer inn på shelterdekket foran fremre snurpedavit på styrbord side.

**Bilde 12 Sugelagen er koplet opp til trålsekken og fiskerne kan forlate fangstdekket.**

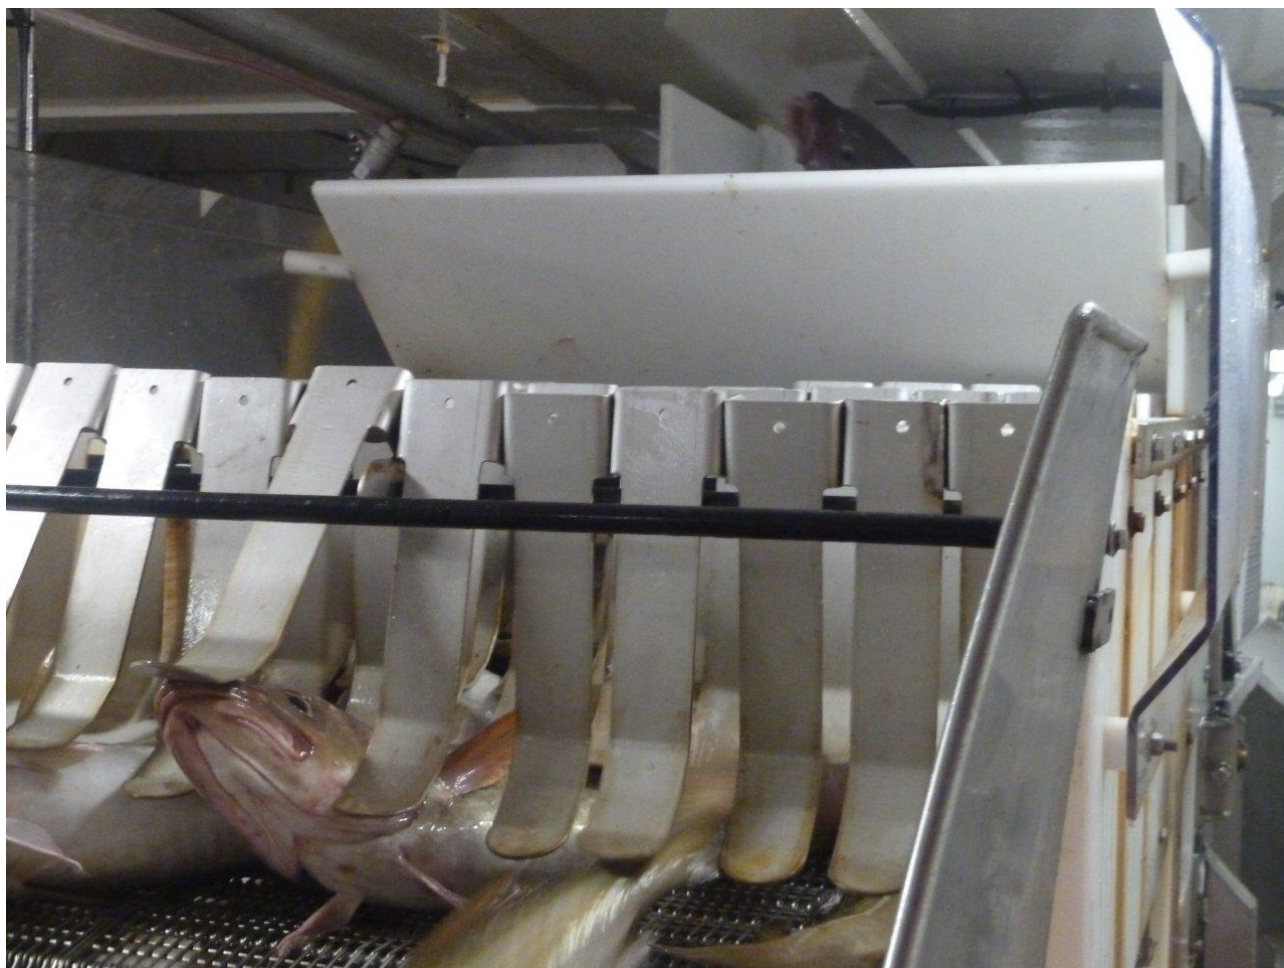
Elektrobedøveren (el-bedøveren) ble montert ombord på dette fartøyet som nybygg i 2011, og denne var plassert på babord side i produksjonslinja, like før den manuelle bløggelinja som gikk tverrskips, se Bilde 13.

**Bilde 13 Elektro-bedøver plassert på fabrikkdekket ombord på MS "Meløyfjord".**

Denne bedøveren så ut til å fungere meget bra og det ble fortalt at strømstyrken var satt ned til 40 – 45 volt samt at bedøverbladene var tiltet litt opp i bakkant, slik at den fisken som slo ut gjellene under elektroshokket ikke skulle bli fast og derved blokkere for de neste fiskene som kom inn på bandet. Et riktig dimensjonert transportband og høye sidekarmer gjorde at mesteparten av den levende fisken gikk rett gjennom bedøveren og bare noen få fisk gikk over og havnet på dekket. Fisken kom for øvrig i ulike retninger inn på og gjennom denne bedøveren, slik at den må få en retningsorientering for den videre bløggeprosessen.

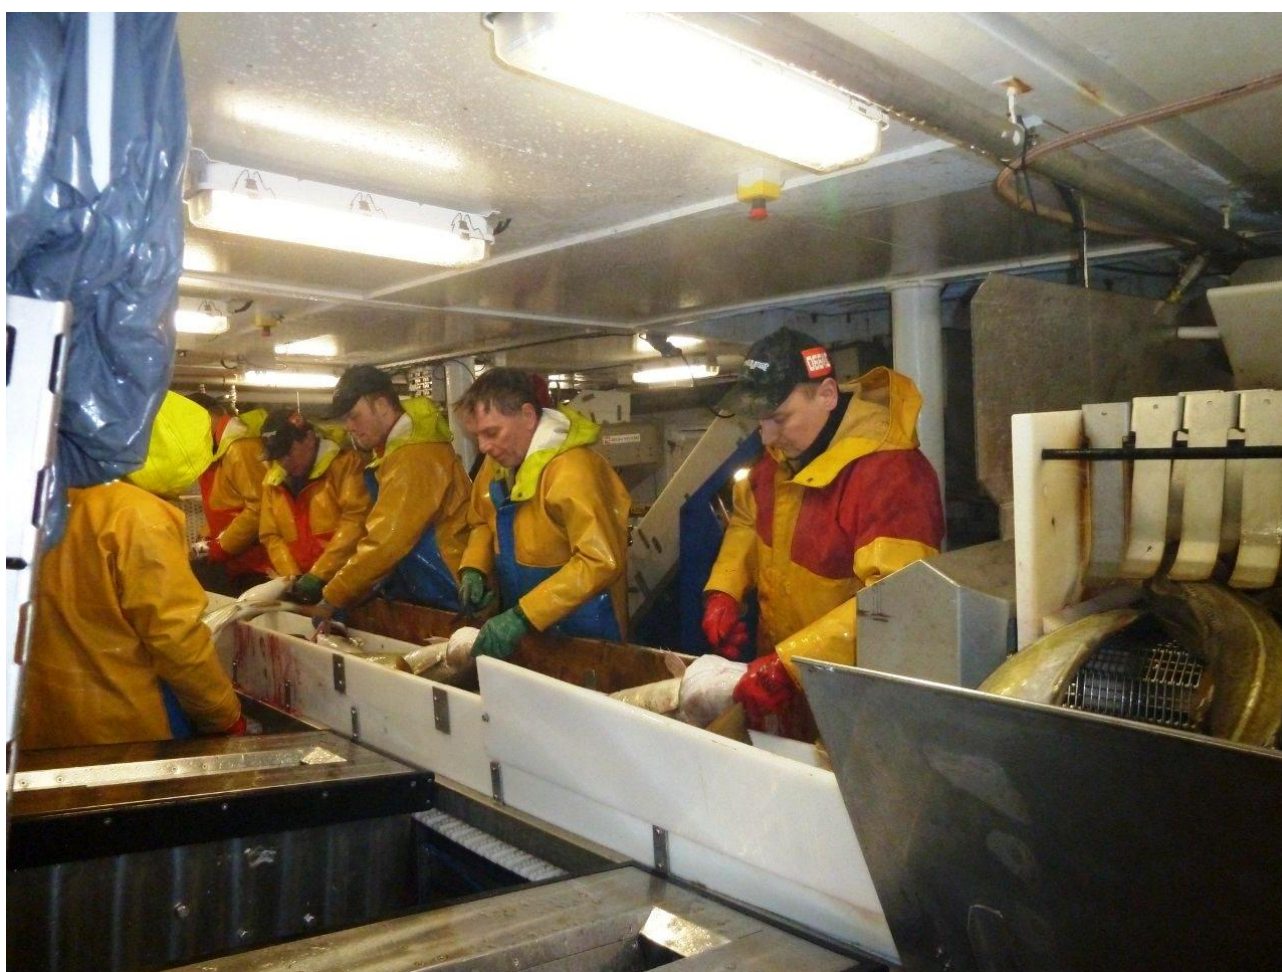
Som det fremgår av Bilde 14 var hele besetningen med unntak av skipper ned på fabrikkdekket for å bløgge fangsten fortløpende som den ble pumpet inn og kjørt gjennom el-bedøveren. Bildet viser at en fisker står i forkant av bandet som går fra el-bedøver og mot styrbord, mens hele fem mann står akter for samme transportband. Nærmest på bildet står maskinisten, så kokken og deretter styrmannen og til slutt to fiskere.

**Bilde 14** Manuell bløgging av torskfangst ombord på MS "Meløyfjord".

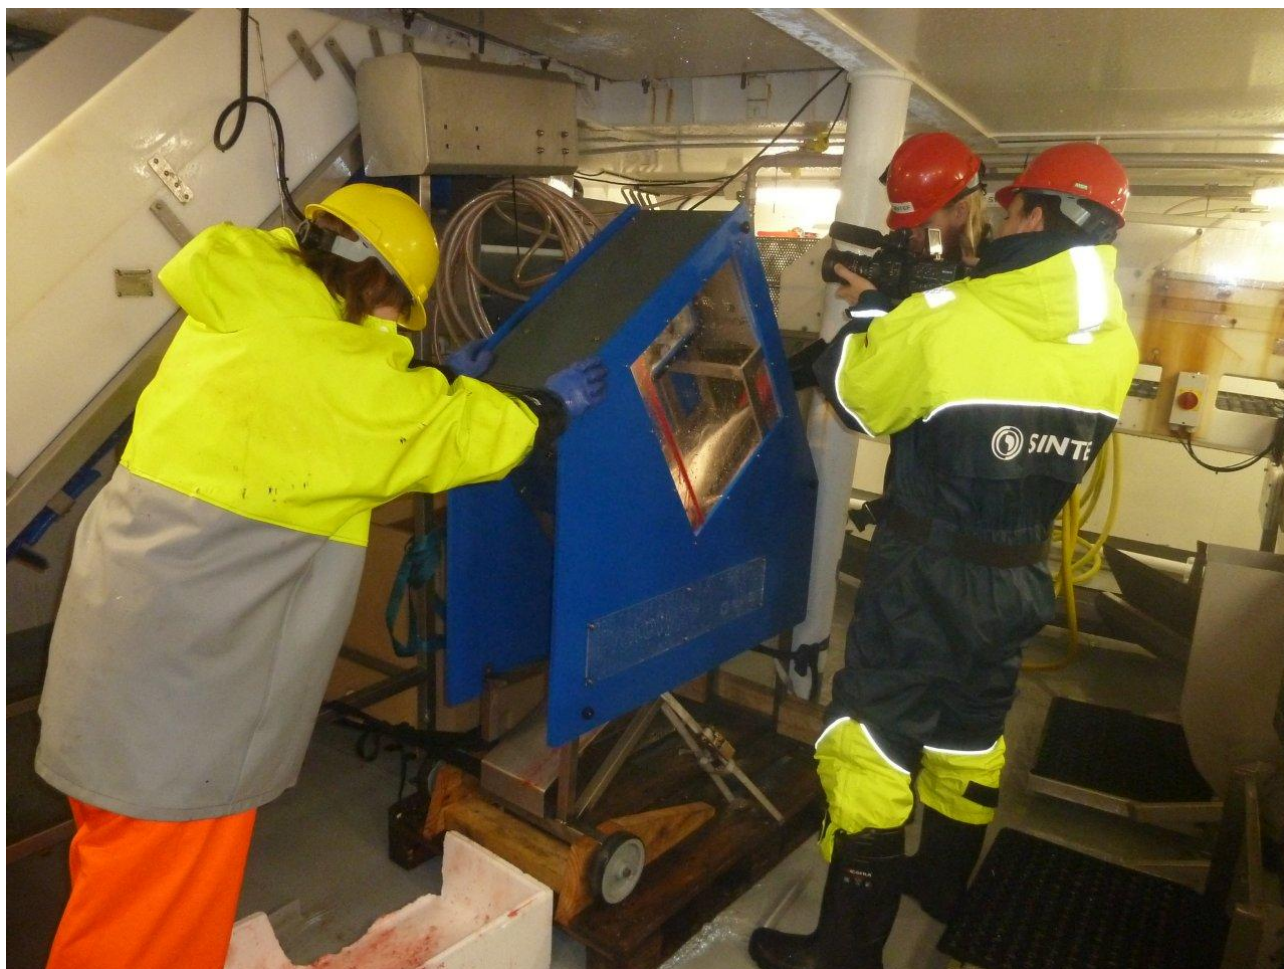
Bilde 15 Bløggemaskin under testing ombord på MS "Meløyfjord".

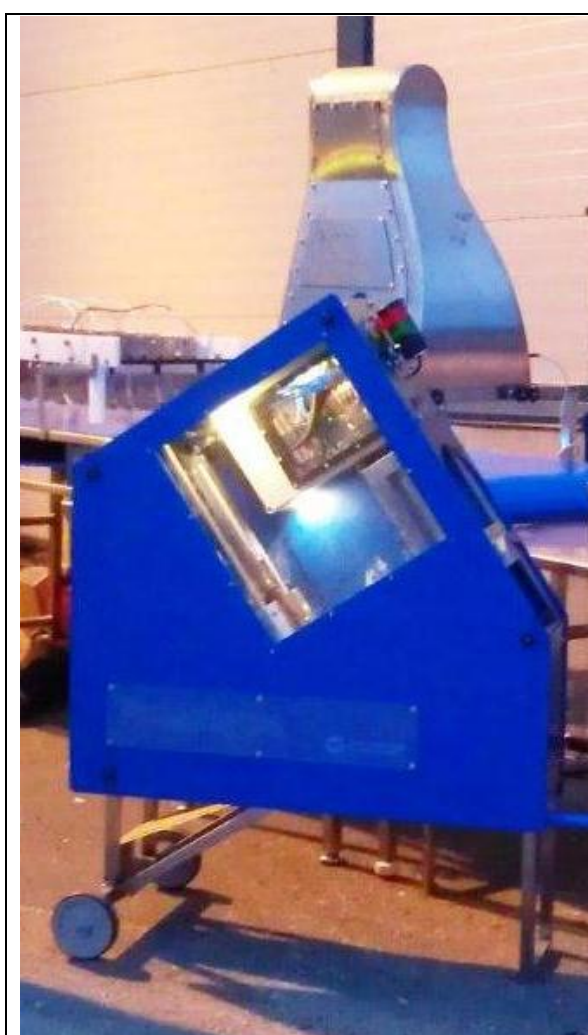
Bløggemaskinen plassert i Myre havn

Bløggemaskinen i funksjon ombord på fartøy

**Bilde 16 Bløggemaskin under testing på land og ombord på MS "Meløyfjord".**

Med operatører (fra SINTEF) som kjenner bløggemaskinens funksjoner, gikk det greit å betjene maskinen både på land og ombord på fartøy. Maskinen hadde også påmontert varsellys og en nødstoppbryter i forkant hvor fisken mates inn og ned mot den roterende kutteskiva, se Bilde 16.

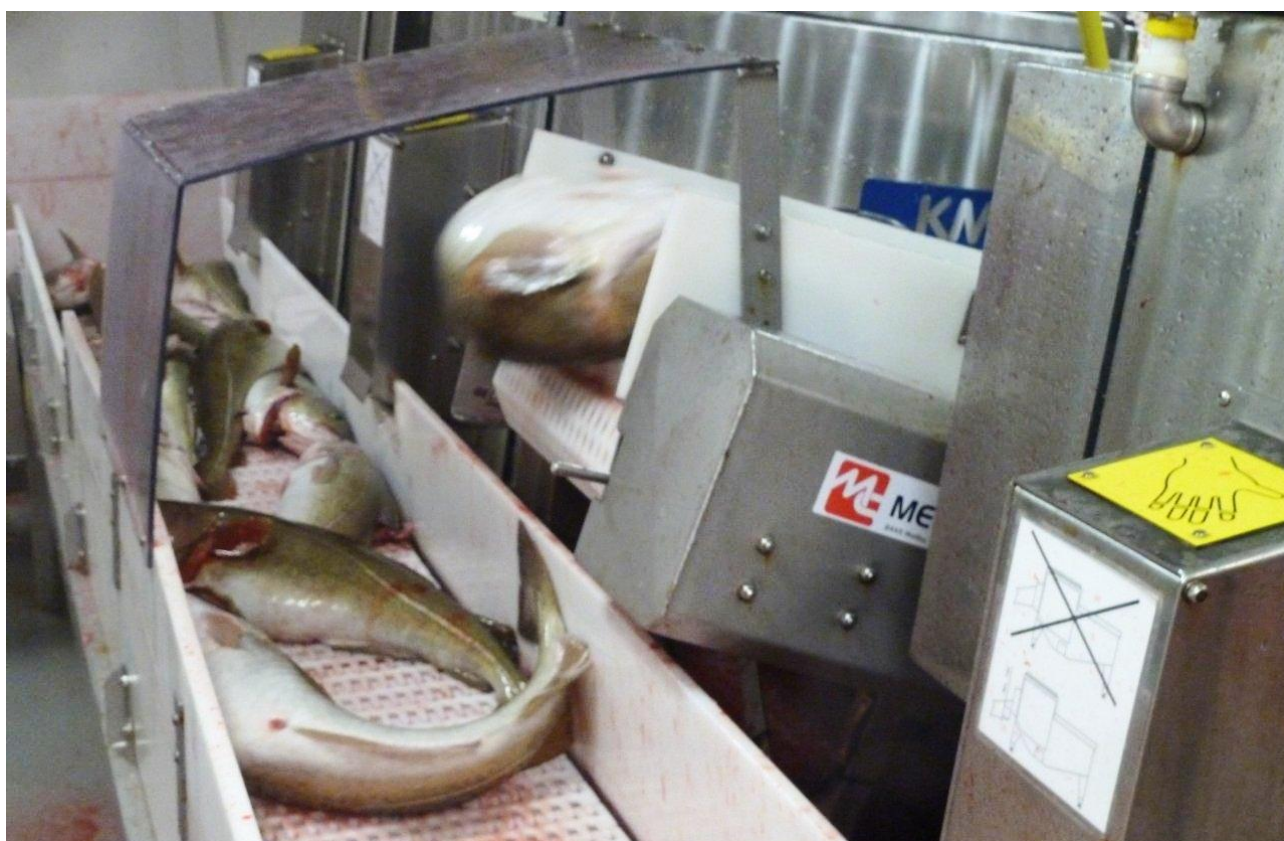
MS "Meløyfjord" (som flere andre kombi-fartøy i fartøygruppen stor kyst) har montert sløyemaskiner av dansk fabrikat på fabrikkdekket. Bilde 17 viser fire maskiner av typen KM som var montert ombord på dette fartøyet.

**Bilde 17 Sløyemaskiner av typen KM er plassert tverrskips på fabrikkdekket.**

Skipperen på Meløyfjord fortalte om ei arbeidsulykke hvor en fisker hadde operert en sløyemaskin (dansk type) for sløyning av mindre eller mellomstor fisk. Fiskeren (operatøren) prøvde å ta løs fisk eller fiskerester mens maskinen gikk, med det resultat at en finger ble fast og han måtte rive seg løs. Skaden var så stor at fingeren (peke-/langfinger) måtte amputeres ved ytre ledd. Denne arbeidsulykken hadde skjedd på slutten av en lang arbeidsøkt og operatøren var sannsynligvis sliten og trøtt da han foretok denne feiloperasjonen.

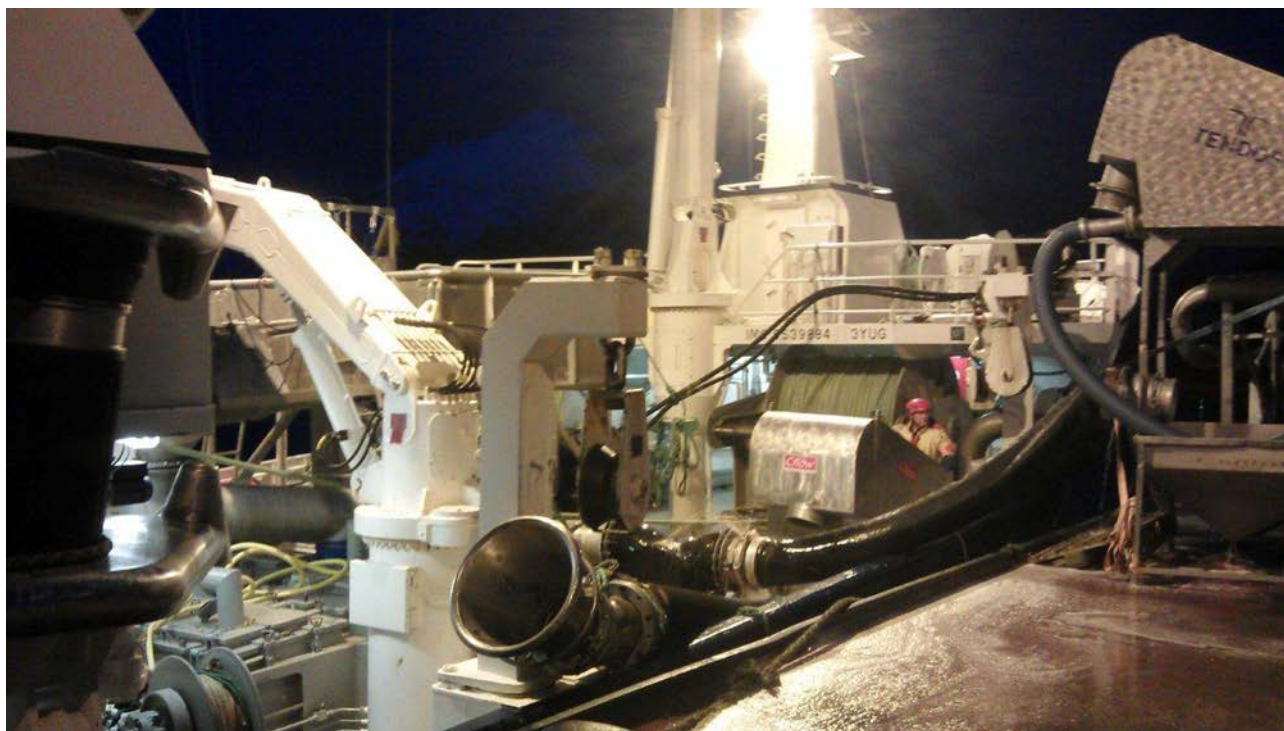
Den usløyde fangsten ble pumpet opp fra RSW-tankene og til land med fartøyets eget vakuüm/trykk pumpesystem under levering ved Torsken Havprodukter AS tidlig mandag morgen, se Bilde 18. Dette er det samme systemet som brukes ved inntak av fangsten fra snurrevadnota ute på fiskefeltet.

**Bilde 18 Fangsten pumpes til land ved Torsken Havprodukter AS i Torsken.**

**HMS-forhold 3:** Fiskerne fra Meløyfjord som er involvert i lossing av fangsten, bruker også her sine oljeklær og personlig verneutstyr, se Bilde 18. Det blir relativt mye vann-søl på kaien ved pumping av fangst, og når det er mer vinter og frost, vil det bli isete og glatt på kaiområdet.

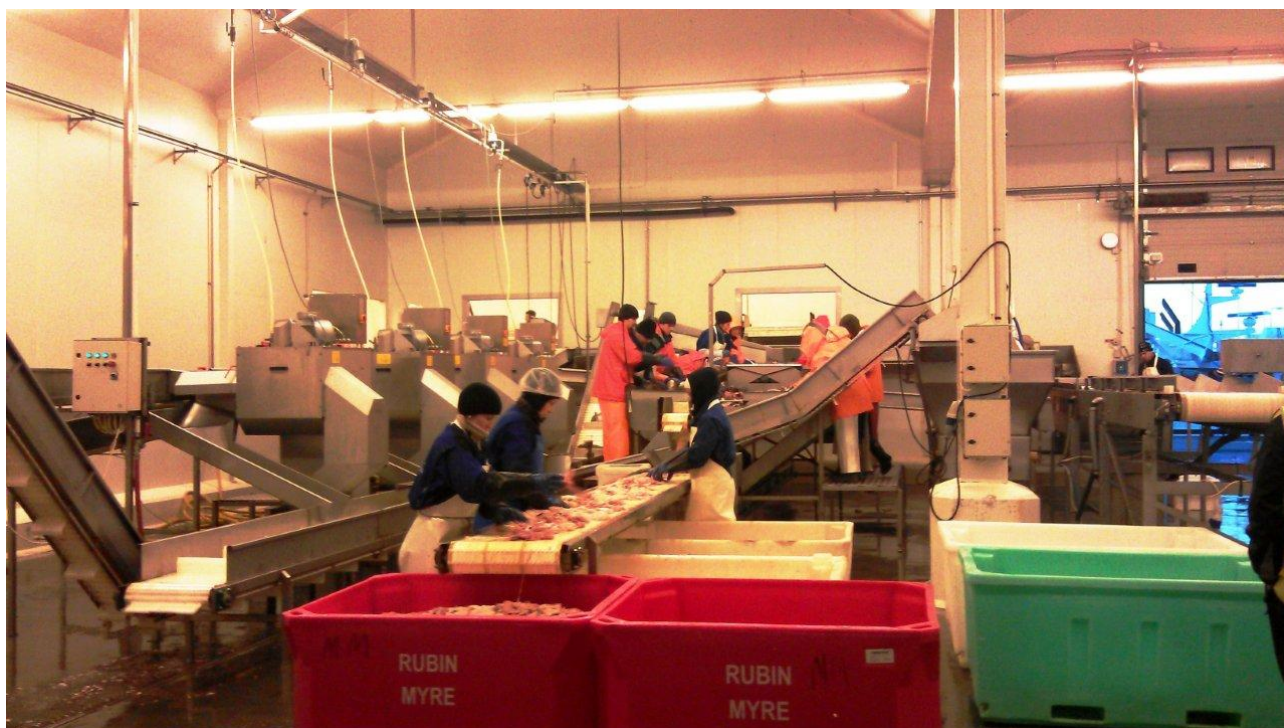
**Bilde 19** Sløyelinje for torskefisk i bruk på MyreMar - Myre havn.

Det som muliggjør at større kystfiskefartøy slipper å sløye på sjøen, er at flere fiskebruk har investert i nye produksjonslinjer for sløyning av fangsten på land, se Bilde 19 og Bilde 20 fra MyreMar AS.

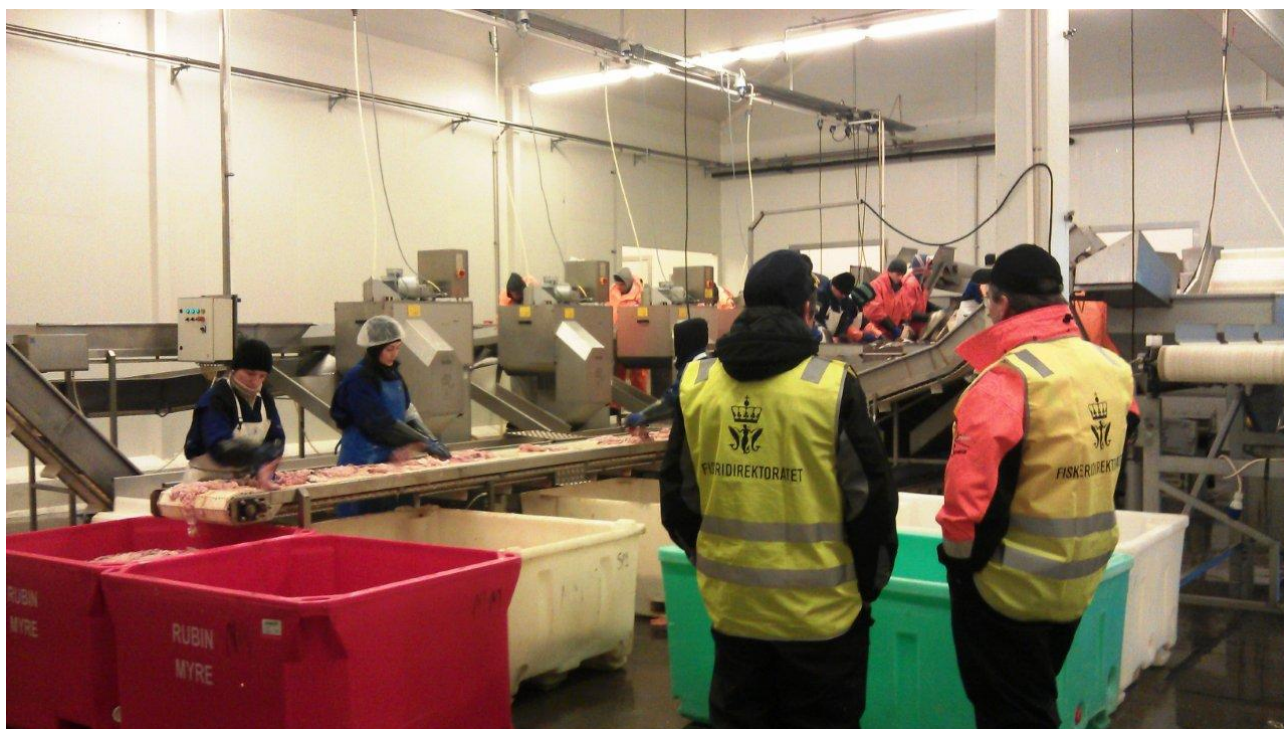
**Bilde 20 Sløyelinje for torskefisk på MyreMar med to mann fra kontrollverket i forgrunnen.**

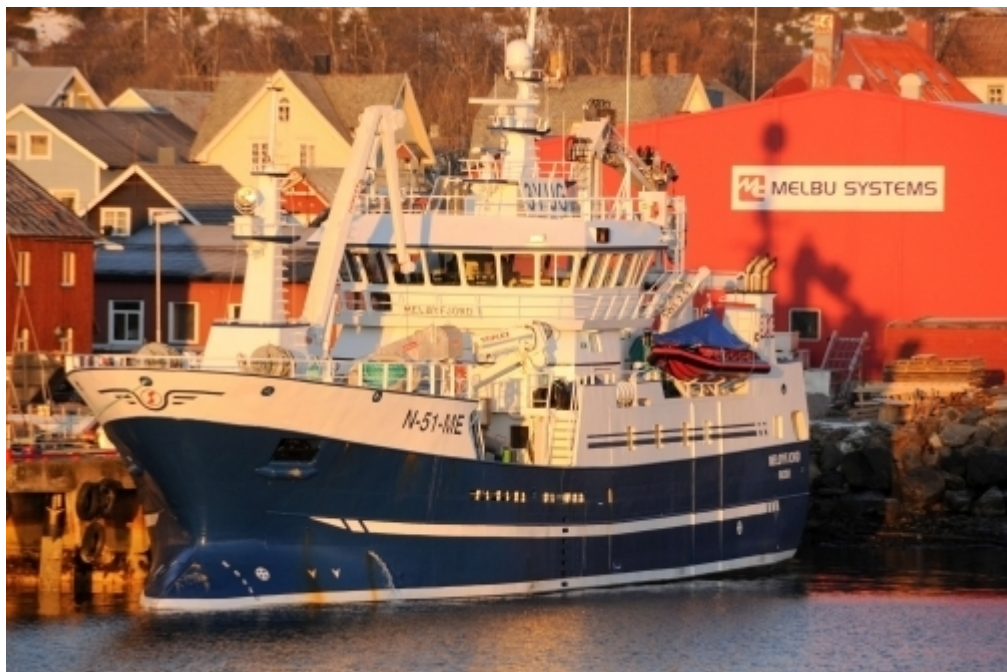
Melbu Systems er svært fornøyd med å bli valgt som totalleverandør for fabrikkene ombord med moderne sløyelinje, inklusiv strømbedøver fra Seaside. Fabrikkkonseptet er basert på driftsikkerhet, kapasitet og fokus på kvalitet. Det er også montert automatisk veiing, slik at registrering iht fangstdagbok blir korrekt.
