A22610 - Åpen

Evaluering av laste-/losse- og kjølesystem om bord på pelagisk fartøy

Effekt på fangstkvalitet

To forskningstokt på hhv makrell og NVG sild ble gjennomført for å evaluere et nytt laste-, kjøle- og lossesystem installert ombord på fartøyet M/S Christina E.

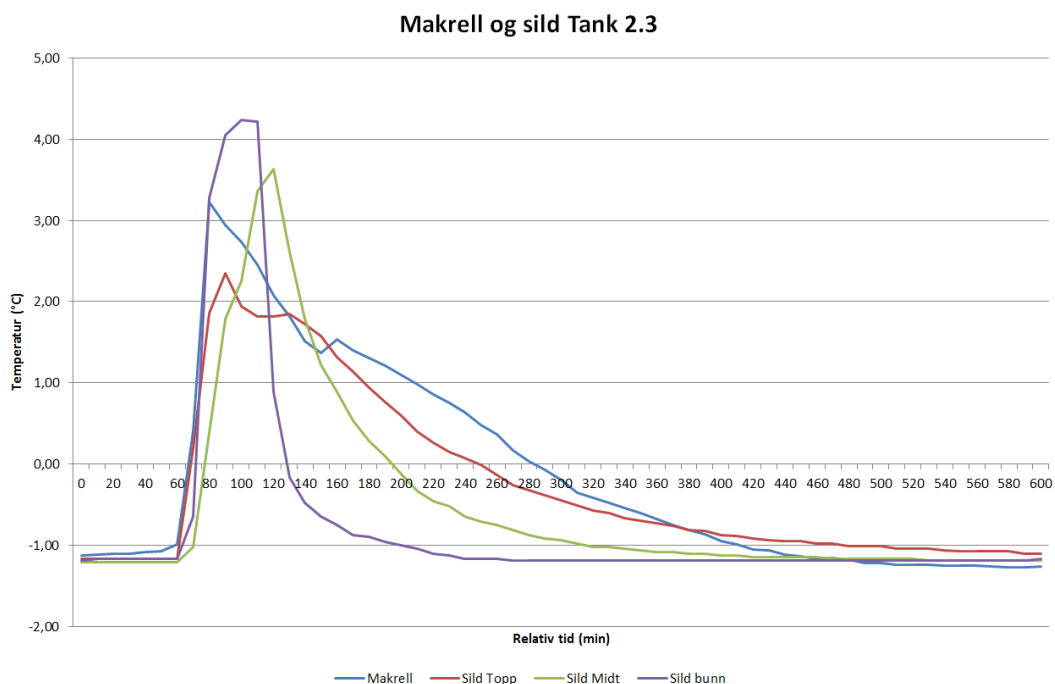
På bakgrunn av disse betraktningene kan det være naturlig og tro at den jevne nedkjølingen av makrell skyldes bedre gjennomstrømming av RSW gjennom hele biomassen. Slike vurderinger kan også ha direkte sammenhenger med hvordan fisken "pakker" seg i tanken (fisketetthet i lasten), og forskjeller på dette mellom de to artene. Fyllingsgraden av fisk i tanken var likt for de to artene (47%/48% og 61%/61%). Det gjennomsnittlige størrelsesforholdet mellom makrell og sildefangsten er beskrevet i kapittel 5.3.1.

Figur 5-13: Temperaturutvikling for RSW i tanker med makrell og NVG sild. Gjennomsnittsverdier for makrell vises på det blå plottet, deretter illustrerer de tre andre plottene forskjellige sjikt i tanken for sild.

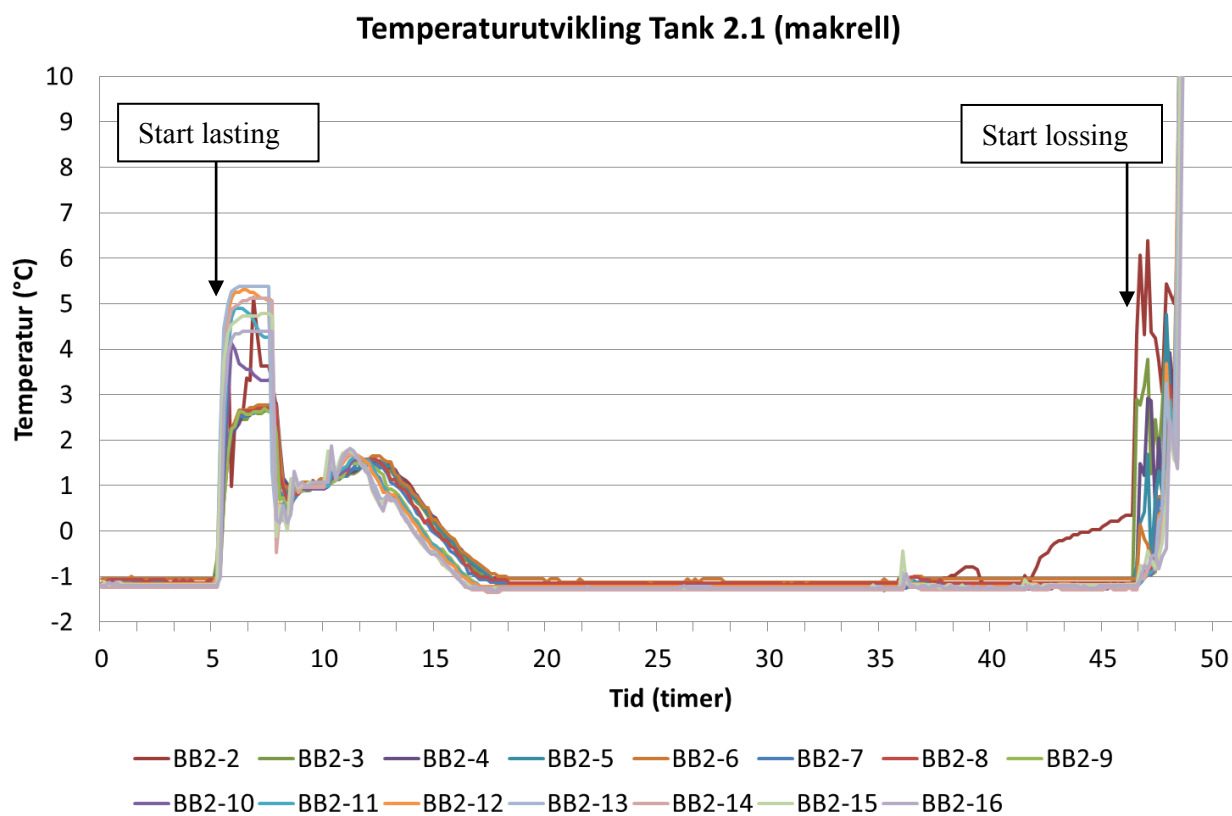
Temperaturen i RSW-tankene ble logget fra lasting til lossing ved begge forskningstoktene. *Figur 5-14* og *Figur 5-15* viser kjøleforløpet i to av tankene som ble benyttet under Tokt 1 hvor det ble fisket makrell.

Figur 5-14: Kjøleforløp for makrell fra lasting til lossing (Tukt 1). Det var 47 % fyllingsgrad av fisk i tanken. Loggerne var plassert med 50 cm intervall fra topp (BB2-2) til bunn (BB2-16).

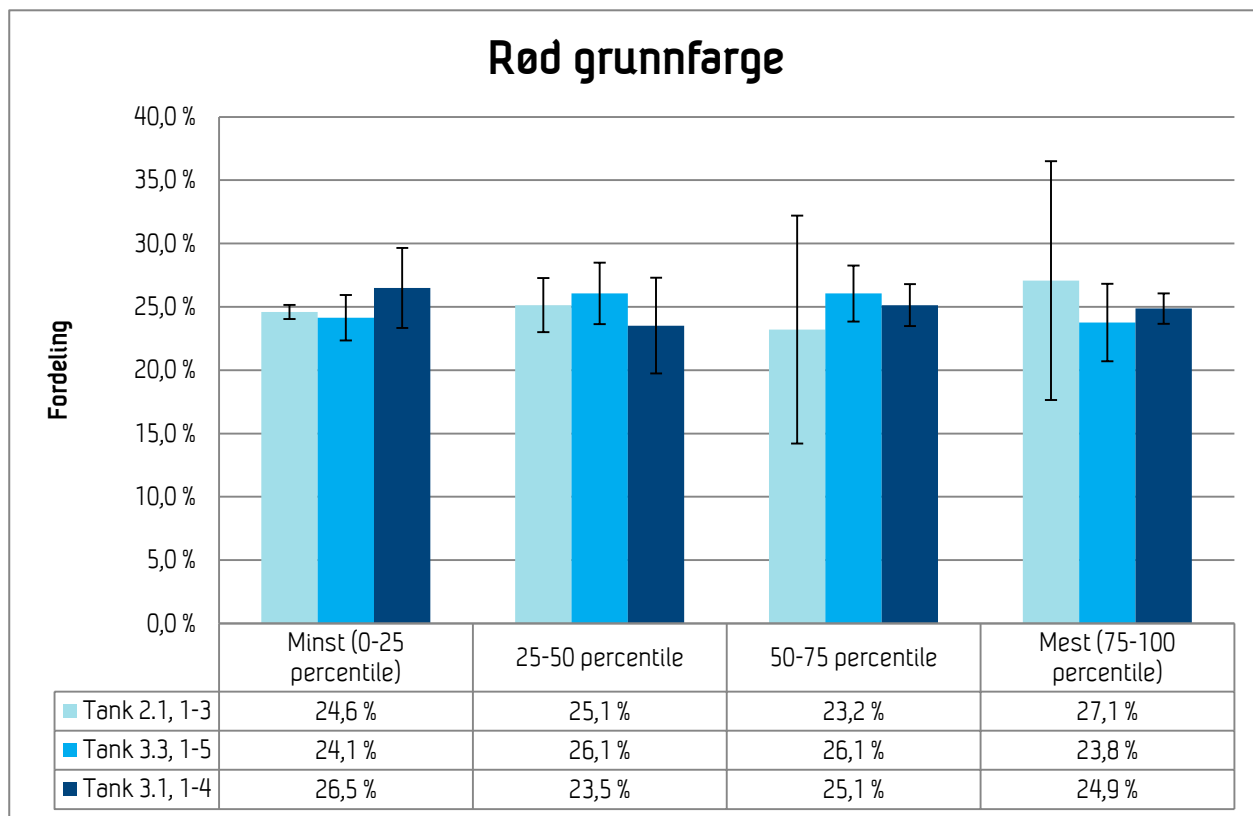
Gradering av filetpar med hensyn til rød grunnfarge i fileten er illustrert i *Figur 5-30*. Skalaen er som følger: Fileter av høy kvalitet (naturlig rødfarge = 0-75 percentile) og fileter av lav kvalitet (mest rødfarge = 75-100 percentile).

Figur 5-30: Resultat fra sammenligning, av graden av rød grunnfarge, mellom ulike kjøletanker/kast. Tank 2.1 = Kast 1, Tank 3.1 og Tank 3.3 = Kast 3.

Det er en antydning til at fisk fra kast 1 har noe mer rød grunnfarge. Standardavviket viser at en det er spredning mellom gruppene fra kast 1. Mellom tank 3.1 og 3.3 er det liten forskjell. Det var en jevn fordeling i alle gruppene der filetene gikk fra å ha en naturlig og fin grunnfarge (0-75 percentile) til å ha noen fileter med en rødere grunnfarge (75-100 percentile).

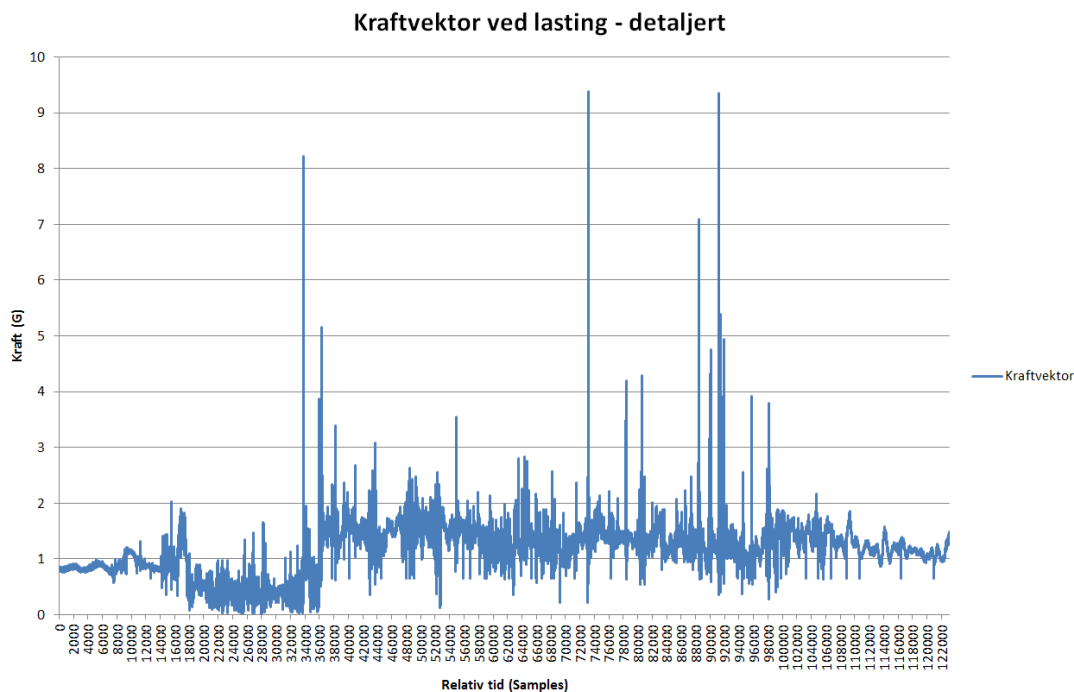
Figur 6-9: Detaljavlesing fra akselerometer ved lasting.

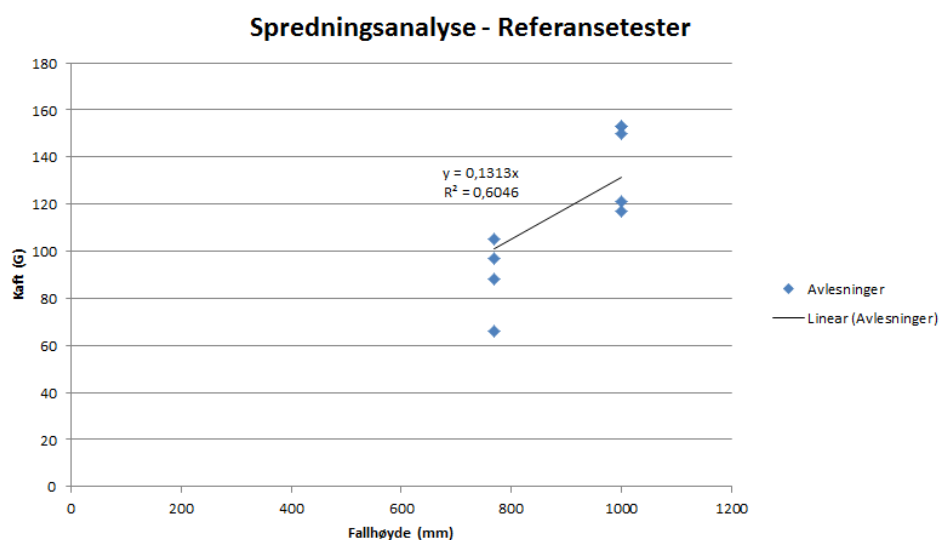
Figur 6-12: Spredningsdiagram for laboratorietester.
