Resultater fra tester av Fastsandspredere i uke 3/2005

TEKNOLOGI-RAPPORT nr. 2413

SINTEF teknologi og samfunn,
Transportsikkerhet og -informatikk v/ Torgeir Vaa

Desember 2005

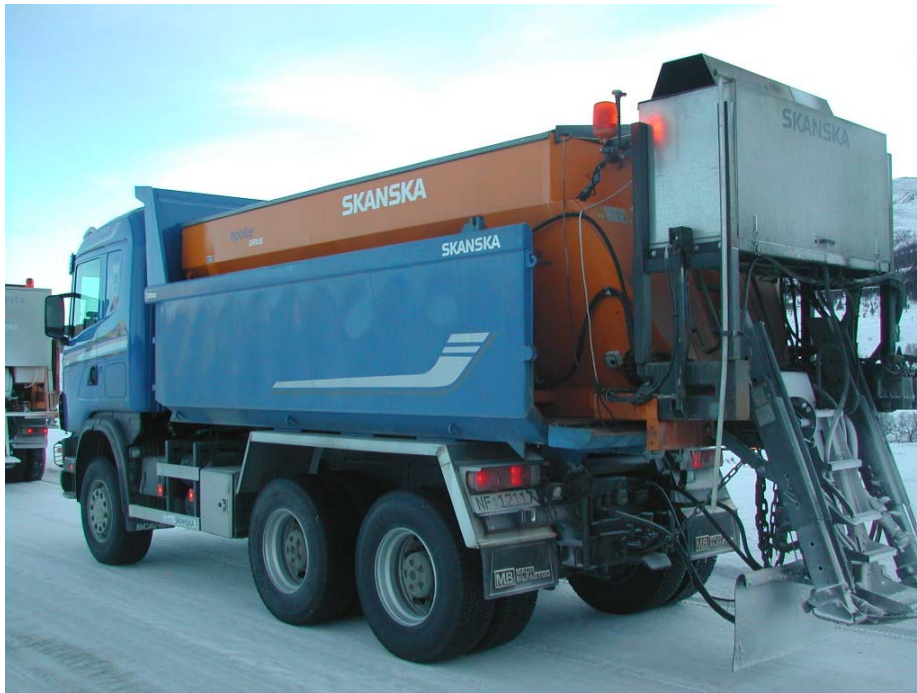
Figur 2.1 viser enheten fra Epoke. Brennersystemet er bygd opp av Mec Tec AS. Det er en total varmekapasitet på brennerne på 186 kW fordelt på 2 brennere. Total lastekapasitet for vann er $3,2\text{ m}^3$.

Figur 2.1: *Epoke, Skanska Norge*

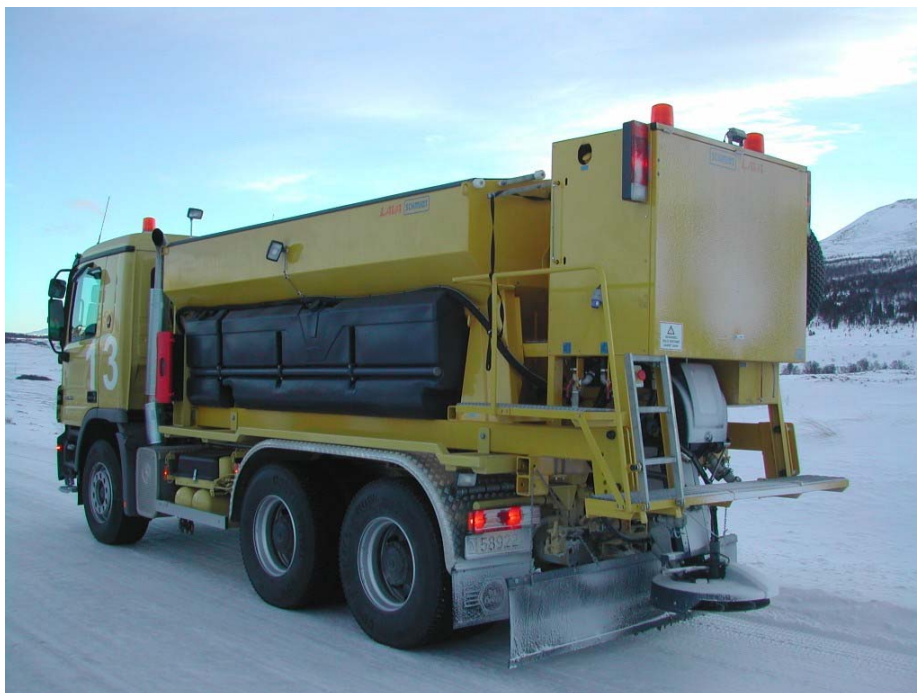
Figur 2.2 viser enheten fra Luftforsvaret på Rygge av typen Stratos Lava II som ble testet på Dombås i uke 3/2005. Figur 2.3 - Figur 2.5 viser de øvrige enhetene av typen Stratos Lava II som deltok i testen. Det at det var med så mange som 4 enheter av samme type var i henhold til et ønske fra leverandøren/entreprenørene. Dette ga samtidig en mulighet til å studere eventuelle variasjoner mellom utstyr av samme type.

Figur 2.2: *Stratos Lava II, Luftforsvaret Rygge*

Brennersystemet på Stratos Lava II har en noe større varmeeffekt enn på Lava I. Totaleffekten er økt til 270 kW fordelt på 3 brennere. Stratos Lava II er tilpasset kravet om hastighetsavhengighet, og er noe modifisert i forhold til Stratos Lava I.

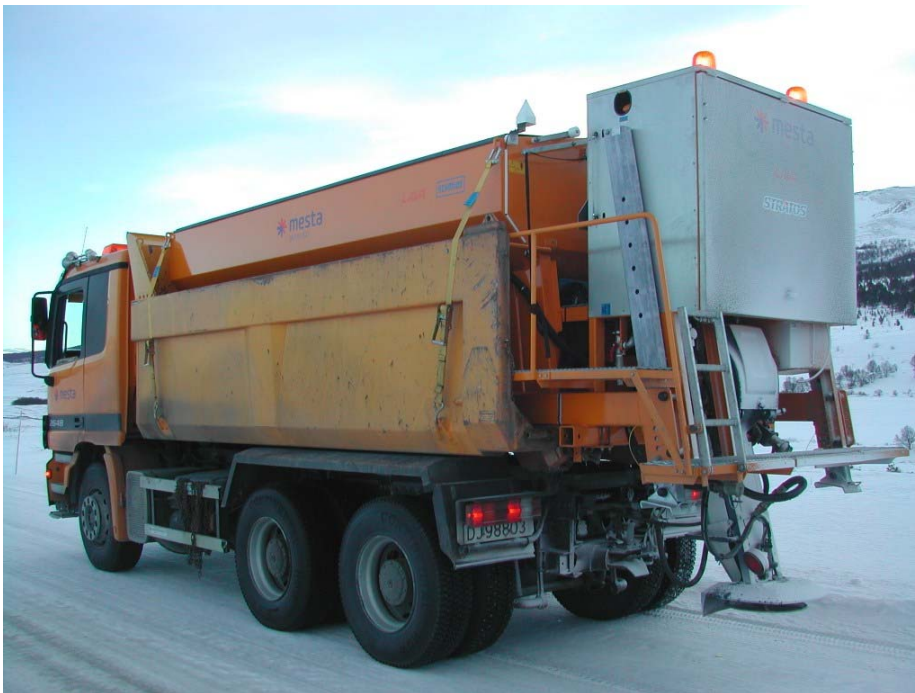
Figur 2.3: *Stratos Lava II, Mesta Molde*

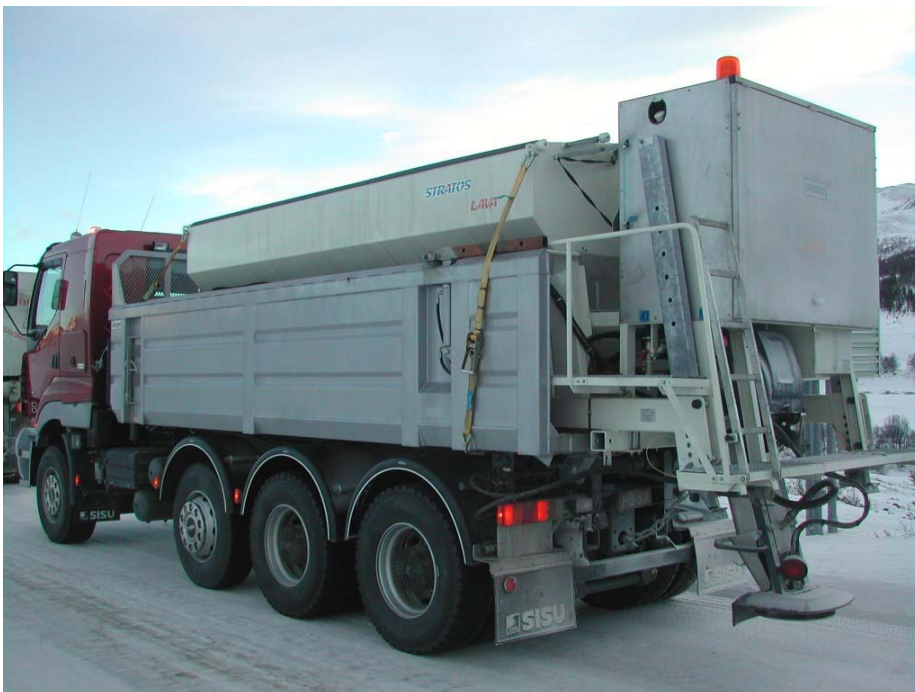
Figur 2.4: *Stratos Lava II, Kolo Veidekke Elverum*

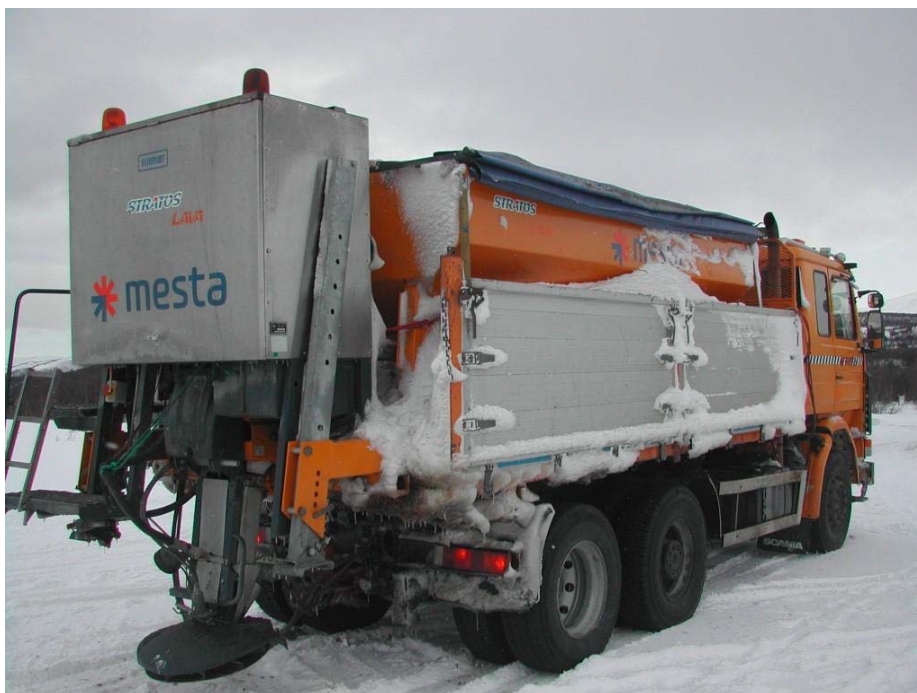
Figur 2.5: *Stratos Lava II, Mesta Dombås*

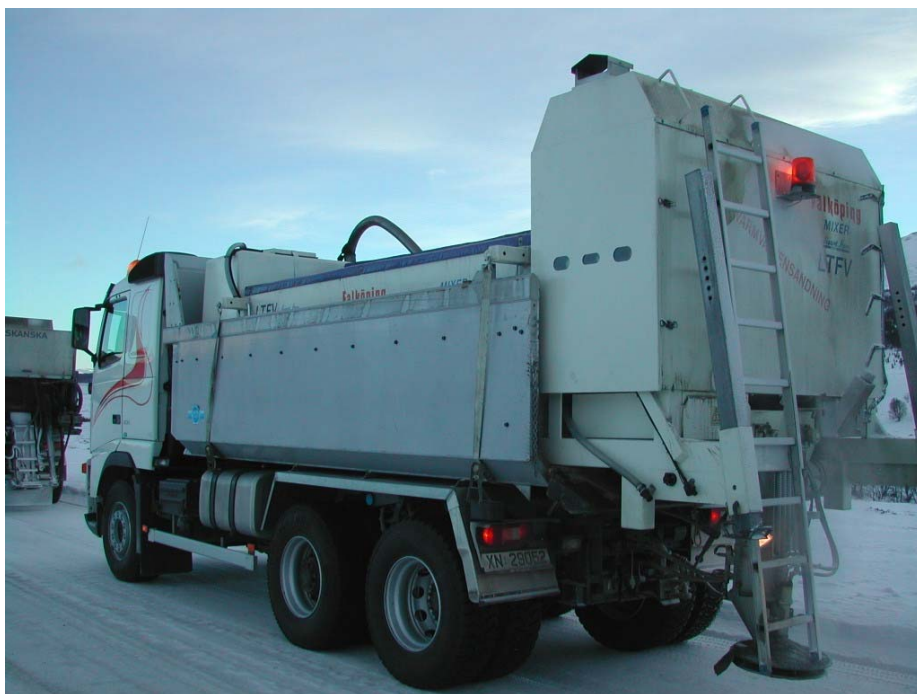
Figur 2.6 viser bilde av Falköpings Fastsandenhet som ble levert sesongen 2004/2005.

Figur 2.6: *Fastsandspreder levert av Falköping til sesongen 2004/2005, Kolo Veidekke Oppdal*

Falköping enheten er hastighetssynkron når det gjelder vanntilsetning (vegavhengig). Til forskjell fra enhetene fra de andre leverandørene har Falköpingenheten et selvdrenerende system for frostsikring. De andre enhetene er basert på at frostsikringen skjer ved bruk av glykol fra separat tank.

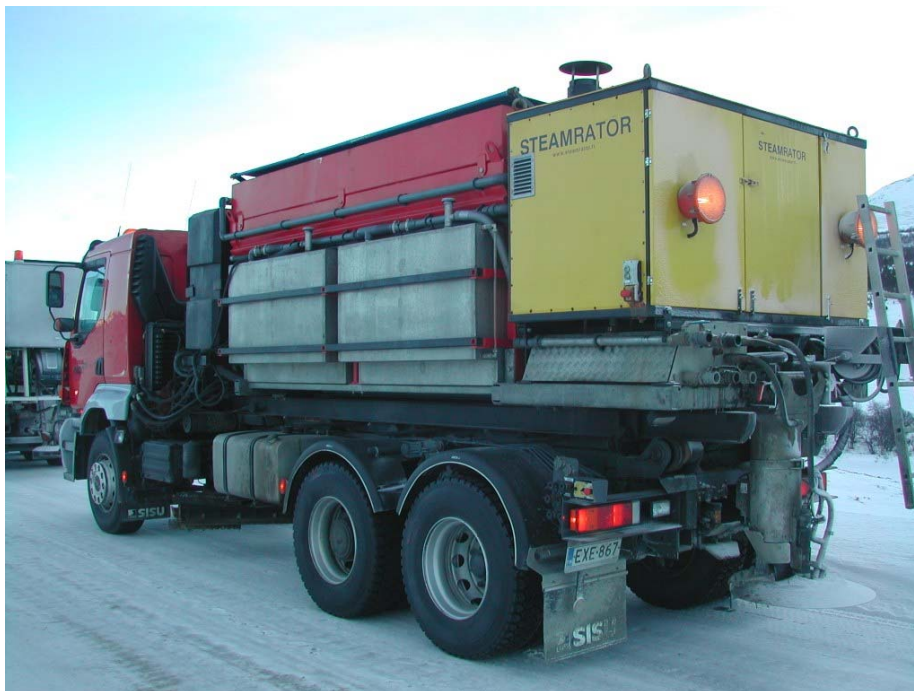
Figur 2.7 viser sandsprederen fra Arctic Machine som ble testet på Dombås i uke 3/2005. Systemet er bygd opp på en Teho spreder og med basis i en dampgenerator som på siste modell er flyttet bak strøcontaineren. Fra 2004 har Arctic Machine benyttet en 300kw generator med en lukket og en åpen krets for varming vannet. Denne generatoren kan også levere damp/steam men dette benyttes bare til ekstrautstyr som stikkrennetiner. Dampsystemet består av en brenner, hydraulisk vannpumpe, elektrisk kontrollpanel, fjernstyrt kontrollpanel og varsel- og reguleringsfunksjoner. Varmen fra dampgeneratoren kan kontrolleres og reguleres under kjøring.

Figur 2.7: *Fastsandspreder fra Arctic Machine, NCC Finland*

Enheten fra Arctic Machine var modifisert i forhold til testen sesongen i januar 2004 med tanke på massehåndteringen.

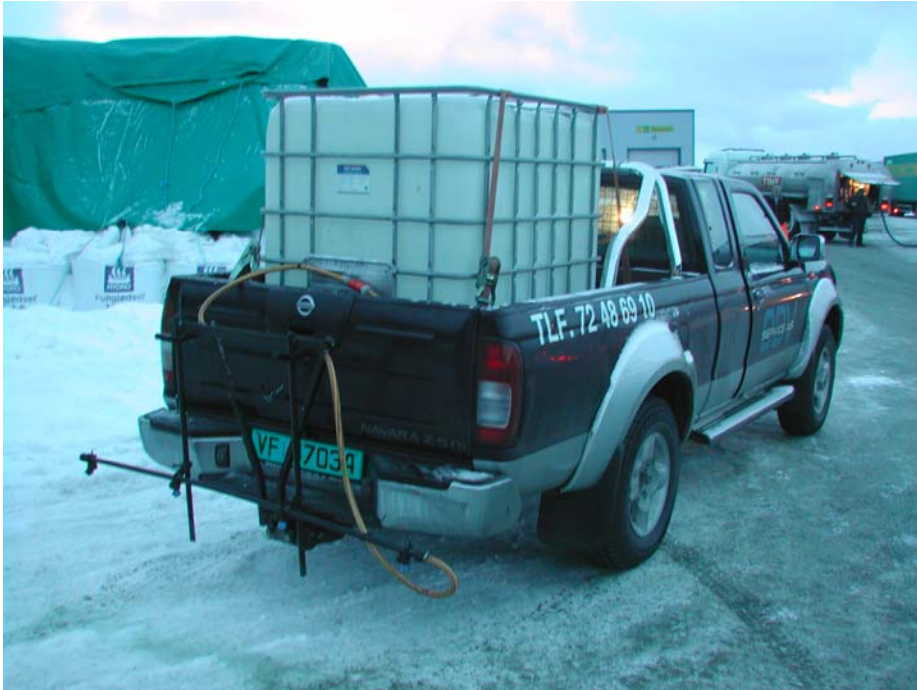
Planen var å teste ICE-AWAY både som ren løsning og som befuktingsvæske til sand. Figur 2.8 viser riggen for utspredning av løsning. Til utlegging av sand og ICE-AWAY ble det lagt opp til å benytte en vanlig tallerkenspreder med løsningsstanker.

Figur 2.8: Rigg for utspredning av ICE-AWAY

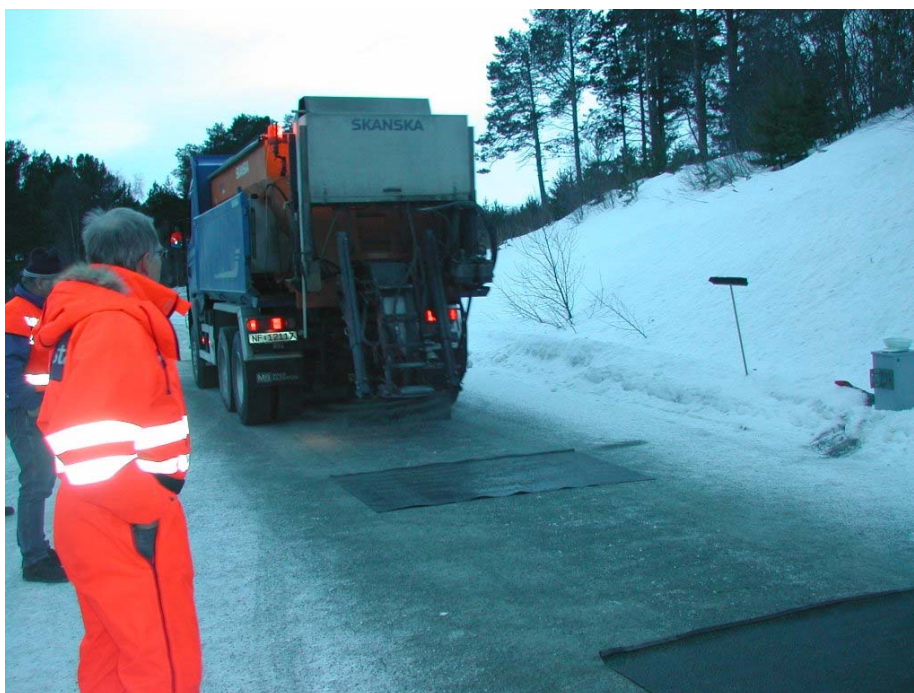
Kontroll av vekten på tørrstoffet kan måles som illustrert i Figur 3.1.

Figur 3.1: *Kontroll av vekten på tørrstoffet*

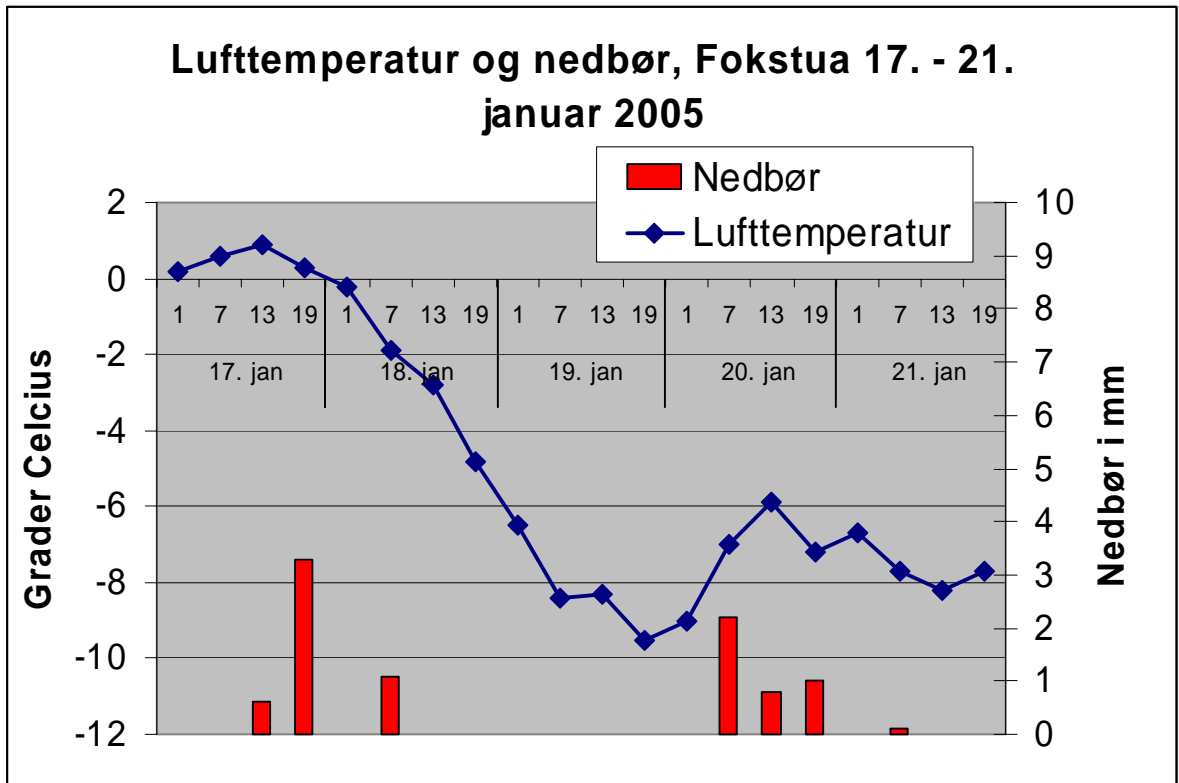
Figur 3.2: Temperatur og nedbørsdata fra DNMI' stasjon på Fokstua

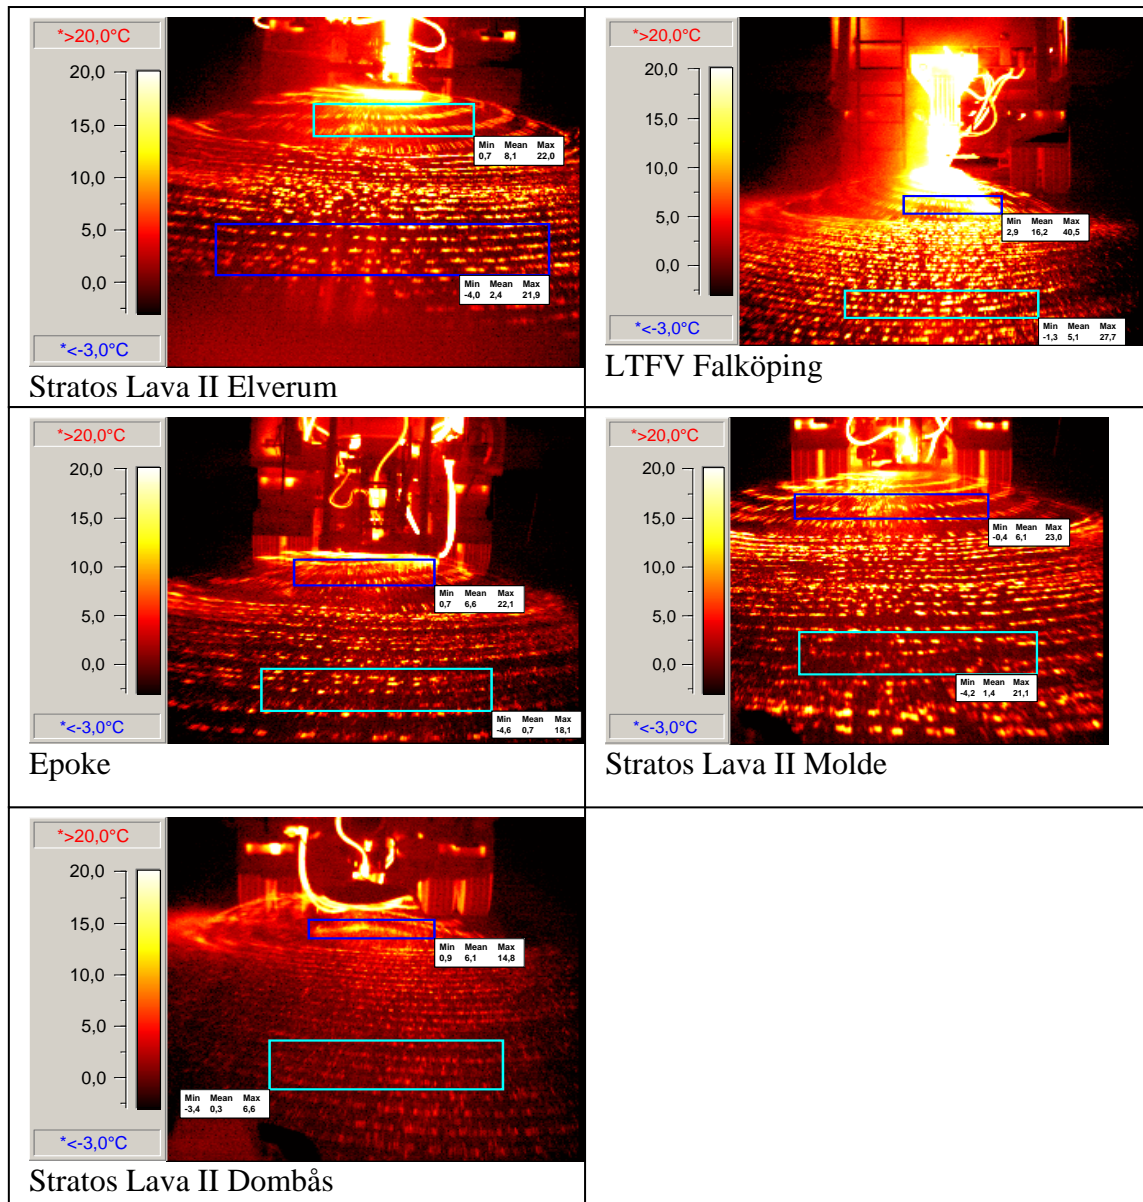
Figur 3.26: Sammenstilling av varmekamerabilder tatt 18. 1.2005

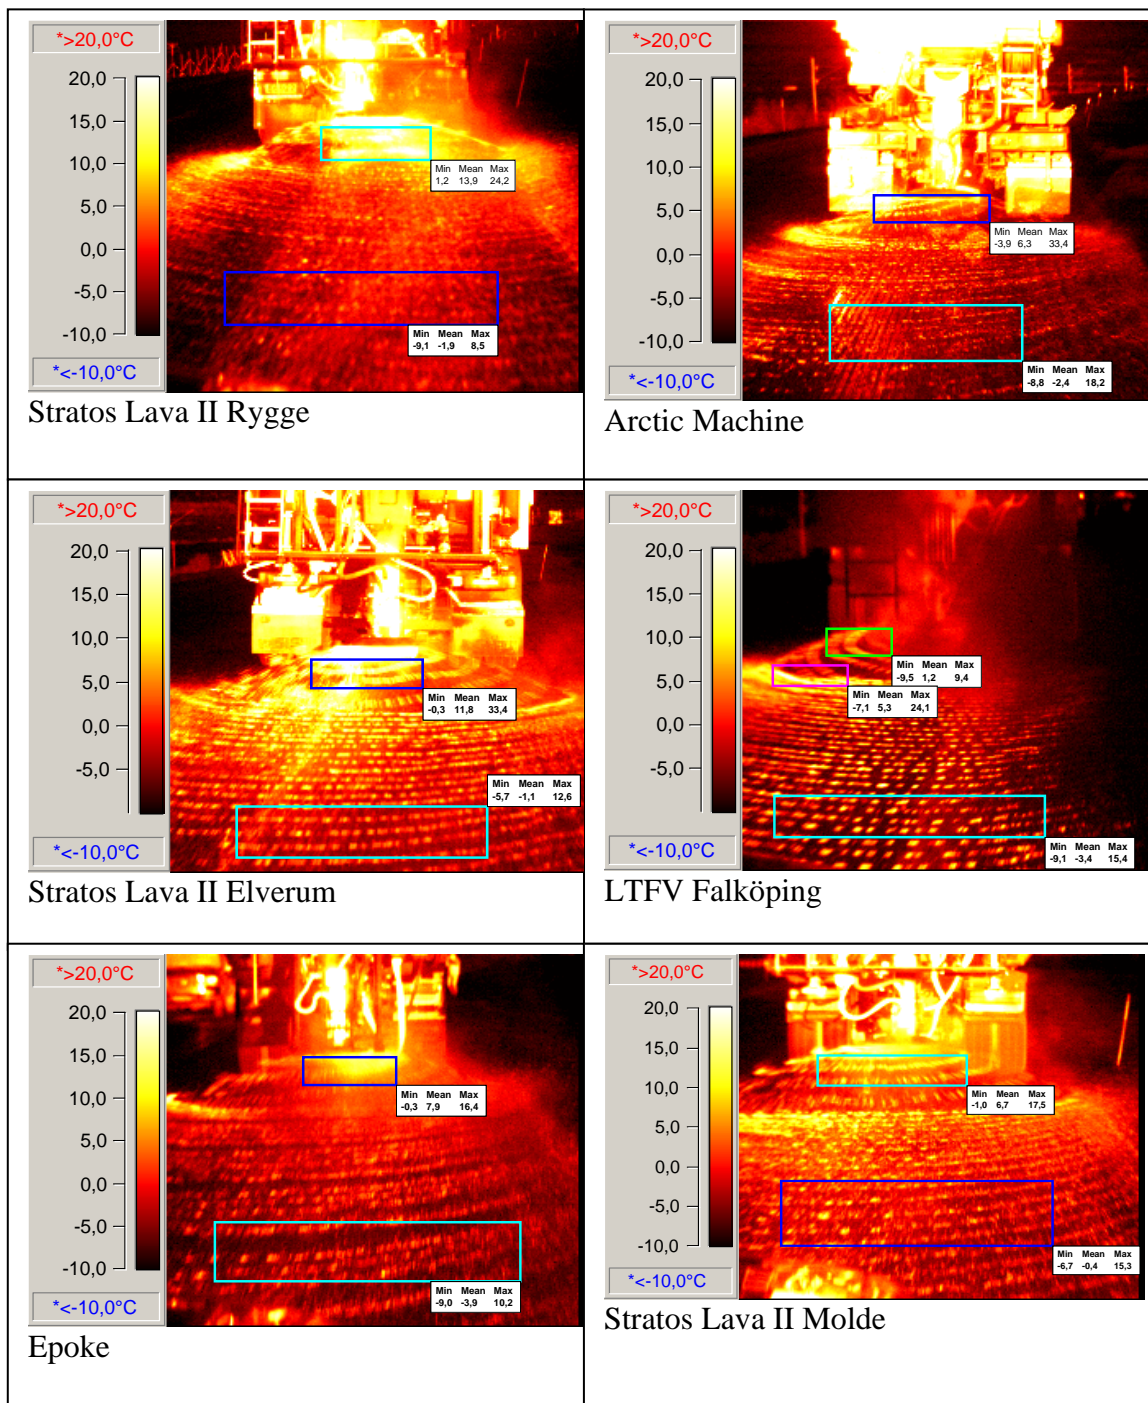
Figur 3.27: Sammenstilling av varmekamerabilder tatt 19. 1.2005

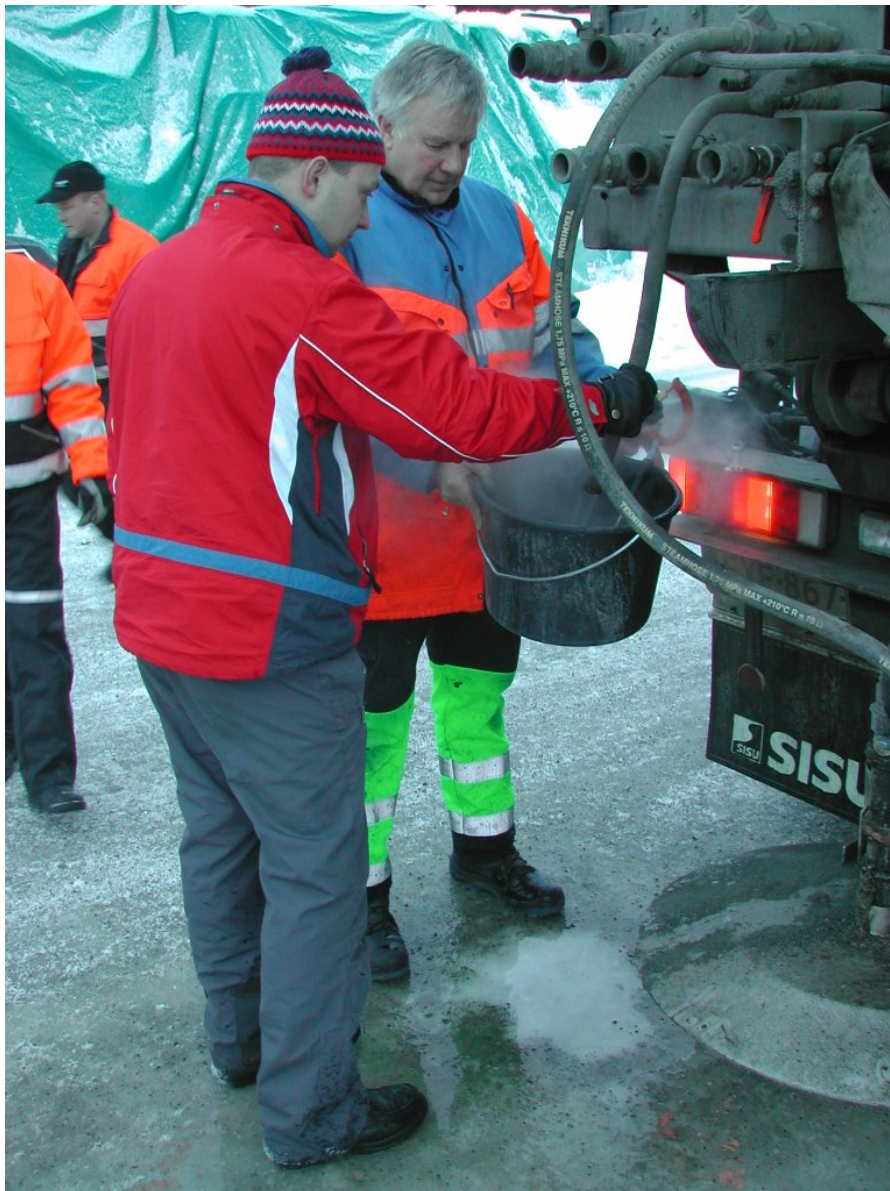
20. januar ble det foretatt en kontroll av vanntemperaturen, se Figur 3.28.

Figur 3.28: *Kontroll av vanntemperatur*

Control of the water temperature showed a certain variation between the different trucks within the range of 85-98 degrees Celsius. There were found no obvious correlation between the results from the thermo camera pictures and the measured water temperature, so it is not clear how important the temperature of the water (within the measured range) is for the result on the road. It would however be desired to have a temperature probe which could measure the temperature of the water and sand mixture just before the material leaves the spinner.

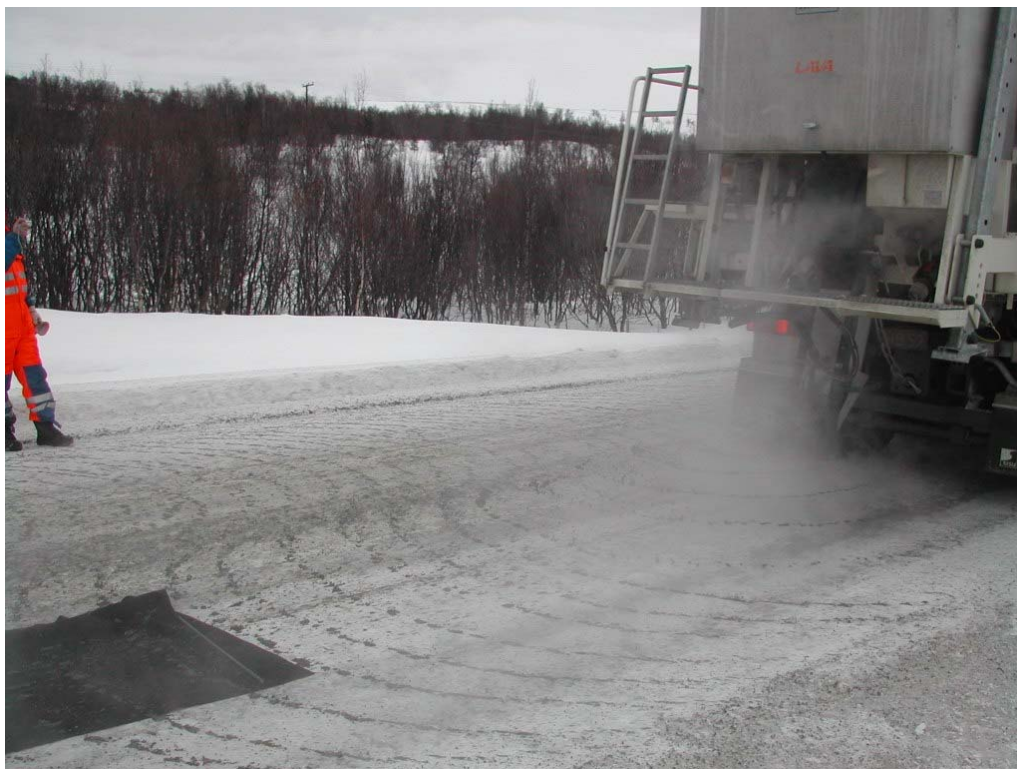
Under testene ble det benyttet en metode med å bruke en fiberduk på 2,2 m² for å kontrollere utlagte mengder grus og vann, se Figur 3.29 - Figur 3.31. Det ble foretatt en kontroll på E6 ved Fokstua 18. januar. 19. januar ble det foretatt oppsamling med fiberduk på E6 ved Hjerkin samt under utstrøing på Rv 29.

**Figur 3.29:** Overfart over fiberduk under utstrøing på veg. Stratos Lava II Elverum

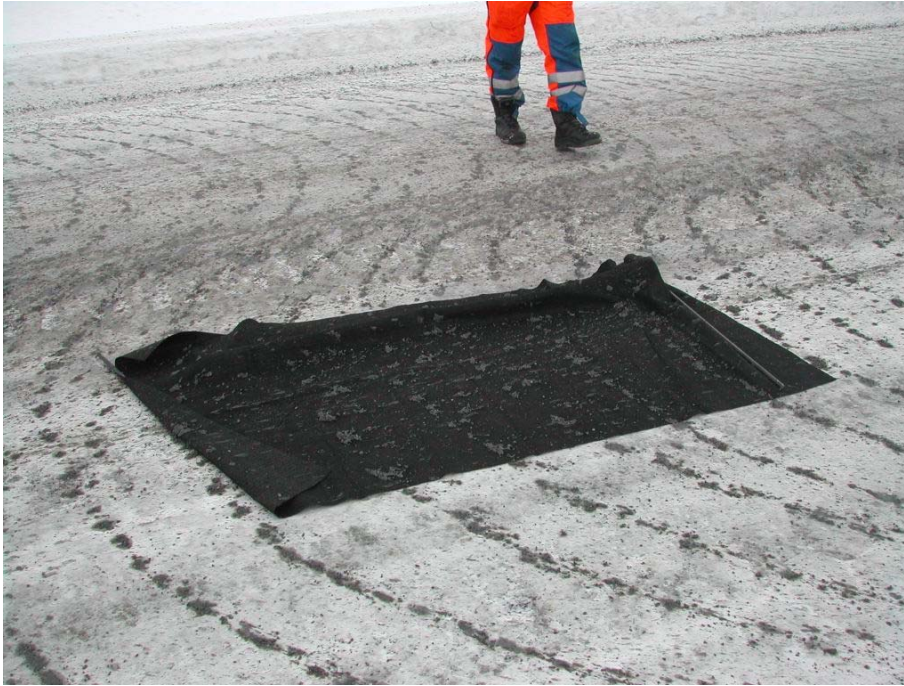
Figur 3.30: *Detalj bilde av fiberduk*

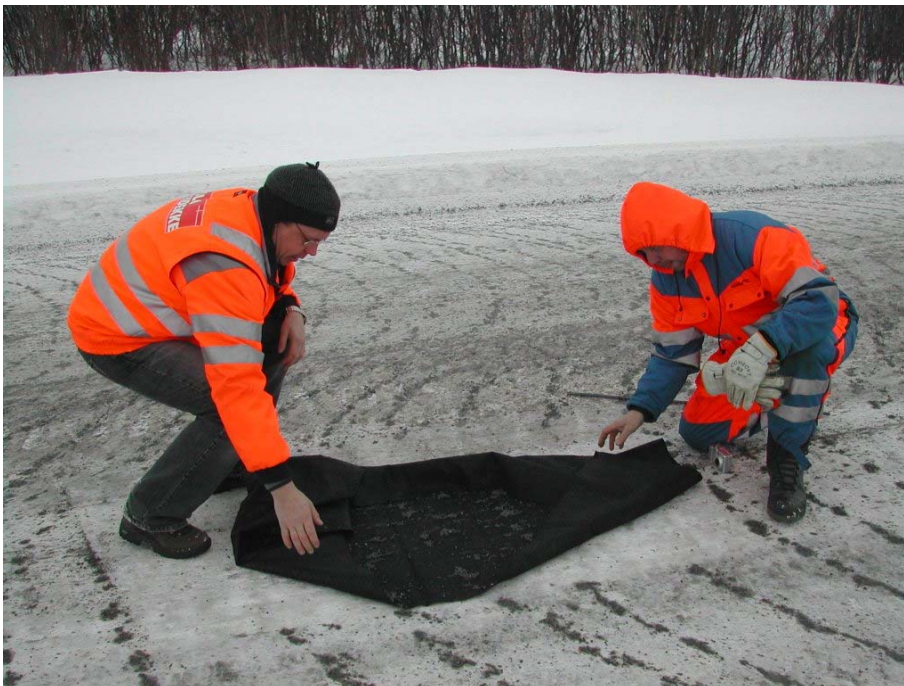
Figur 3.31: *Sammenlegging av fiberduken for veiing*

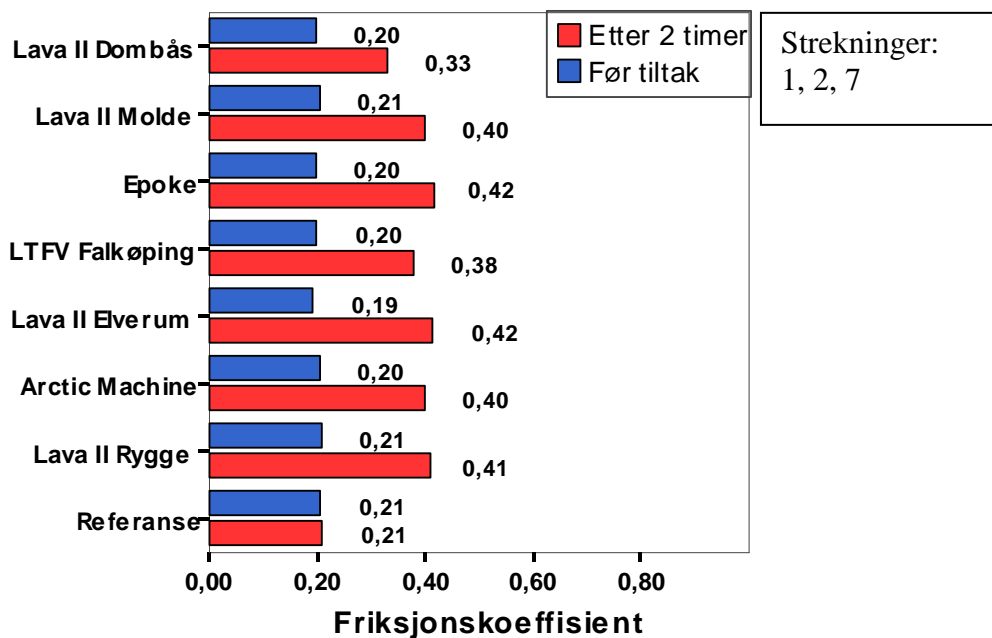
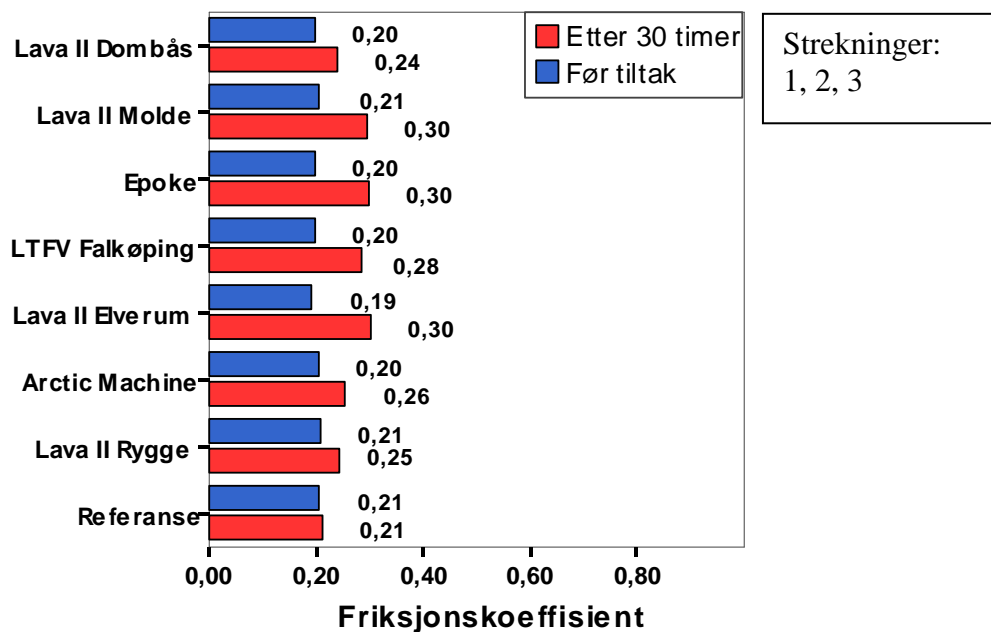
Figur 3.46: Gjennomsnittlig friksjon før og etter tiltak for de ulike sprederenhetene

Figur 3.47: Gjennomsnittlig friksjon før og 2 timer etter tiltak for de ulike sprederenhetene

Figur 3.48: Gjennomsnittlig friksjon før og 4 timer etter tiltak for de ulike sprederenhetene

Figur 3.49: Gjennomsnittlig friksjon før og 8 timer etter tiltak for de ulike sprederenhetene

Figur 3.50: Gjennomsnittlig friksjon før og 20 timer etter tiltak for de ulike sprederenhetene

Figur 3.51: Gjennomsnittlig friksjon før og 30 timer etter tiltak for de ulike sprederenhetene

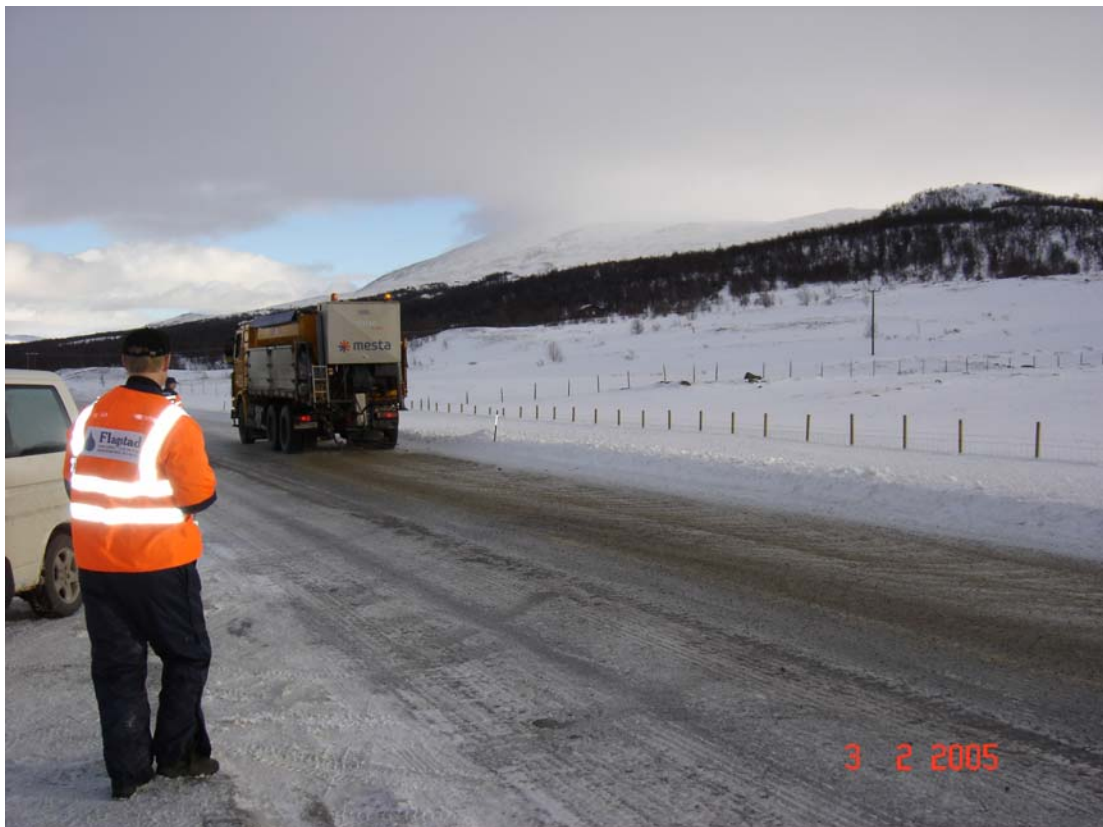
Figur 3.58 viser hvordan forholdene var under forsøkene med ICE-AWAY. Det var tynn is, delvis sol og partier med fokksnø slik at forholdene ikke var helt ideelle med tanke på å isolere effektene av strøtiltakene.

Figur 3.58: Utstrøing av tørr sand

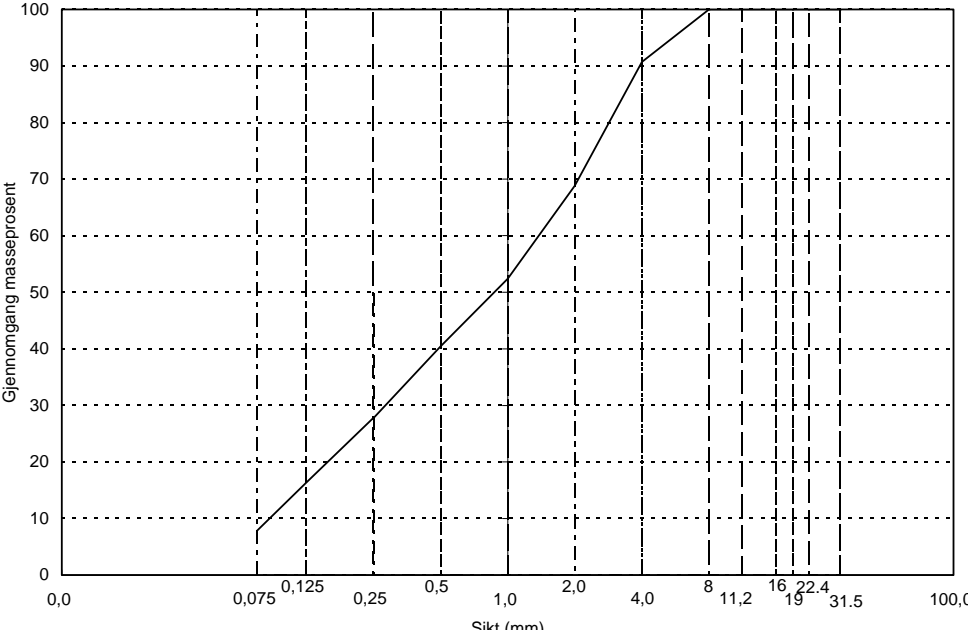
SIKTEANALYSE				SIKT	Prøve 1	Prøve 2	1+2	(g)	(g)	(%)	31,50		0,0	0,0	22,40		0,0	0,0	19,00		0,0	0,0	16,00		0,0	0,0	11,20		0,0	0,0	8,00		0,0	0,0	4,00	106,2	99,1	9,3	2,00	361,7	328,2	31,2	1,00	559,4	493,6	47,6	0,50	703,7	613,9	59,5	0,25	856,8	740,4	72,2	0,125	994,9	855,4	83,6	0,075	1098,2	941,7	92,2	BUNN	1190,0	1022,7	100,0
SIKTEANALYSE																																																																				
SIKT	Prøve 1	Prøve 2	1+2																																																																	
	(g)	(g)	(%)																																																																	
31,50		0,0	0,0																																																																	
22,40		0,0	0,0																																																																	
19,00		0,0	0,0																																																																	
16,00		0,0	0,0																																																																	
11,20		0,0	0,0																																																																	
8,00		0,0	0,0																																																																	
4,00	106,2	99,1	9,3																																																																	
2,00	361,7	328,2	31,2																																																																	
1,00	559,4	493,6	47,6																																																																	
0,50	703,7	613,9	59,5																																																																	
0,25	856,8	740,4	72,2																																																																	
0,125	994,9	855,4	83,6																																																																	
0,075	1098,2	941,7	92,2																																																																	
BUNN	1190,0	1022,7	100,0																																																																	
SIKTEKURVE

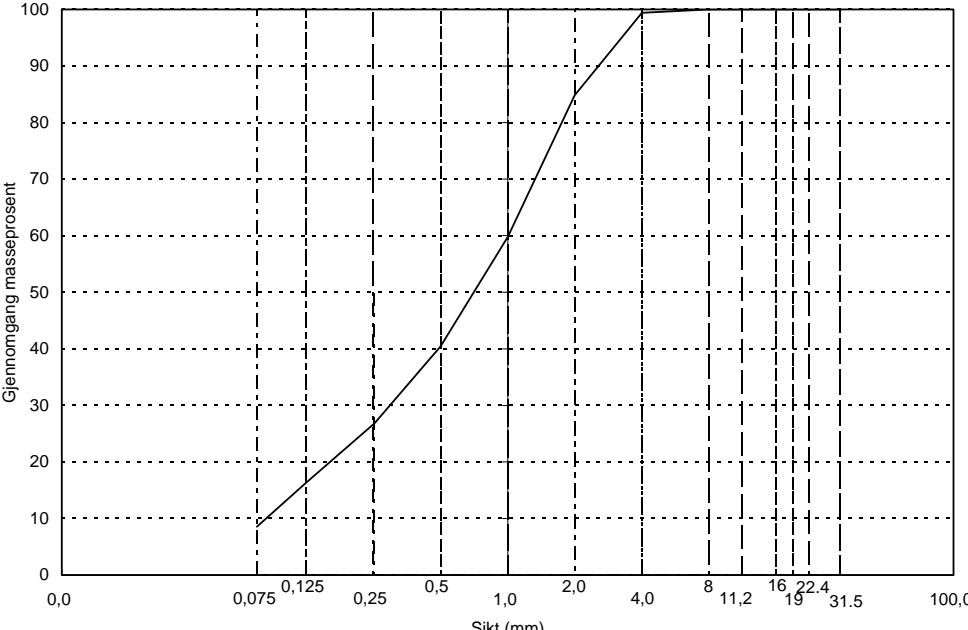
SIKTEANALYSE				SIKT	Prøve 1	Prøve 2	1+2	(g)	(g)	(%)	31,50		0,0	0,0	22,40		0,0	0,0	19,00		0,0	0,0	16,00		0,0	0,0	11,20		0,0	0,0	8,00		0,0	0,0	4,00	8,5	6,5	0,6	2,00	198,8	171,3	15,2	1,00	533,3	447,8	40,2	0,50	797,7	656,6	59,6	0,25	987,1	803,6	73,3	0,125	1126,8	914,8	83,6	0,075	1231,8	1001,5	91,4	BUNN	1347,3	1094,8	100,0
SIKTEANALYSE																																																																				
SIKT	Prøve 1	Prøve 2	1+2																																																																	
	(g)	(g)	(%)																																																																	
31,50		0,0	0,0																																																																	
22,40		0,0	0,0																																																																	
19,00		0,0	0,0																																																																	
16,00		0,0	0,0																																																																	
11,20		0,0	0,0																																																																	
8,00		0,0	0,0																																																																	
4,00	8,5	6,5	0,6																																																																	
2,00	198,8	171,3	15,2																																																																	
1,00	533,3	447,8	40,2																																																																	
0,50	797,7	656,6	59,6																																																																	
0,25	987,1	803,6	73,3																																																																	
0,125	1126,8	914,8	83,6																																																																	
0,075	1231,8	1001,5	91,4																																																																	
BUNN	1347,3	1094,8	100,0																																																																	
SIKTEKURVE

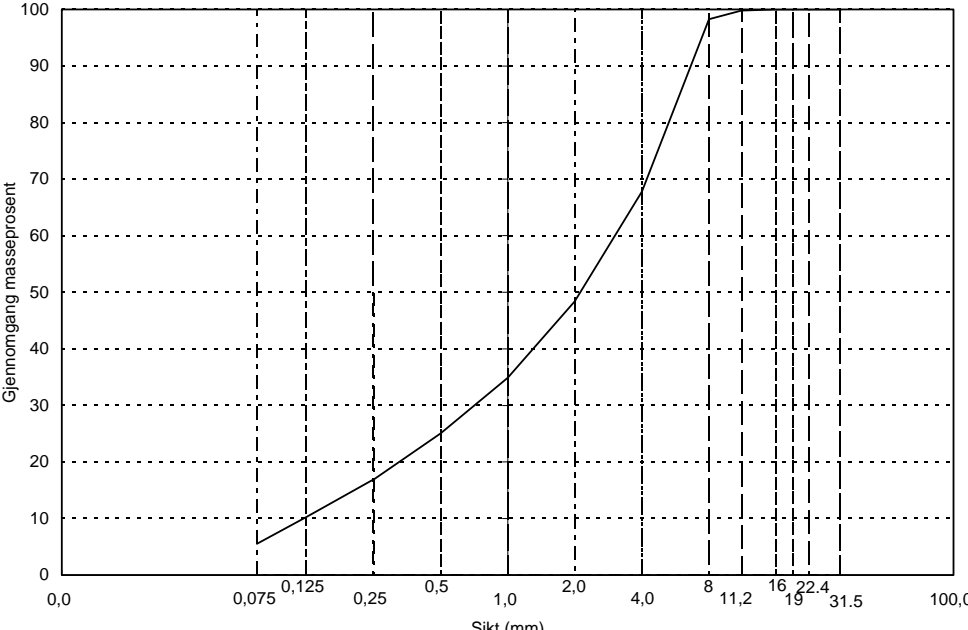
SIKTEANALYSE				SIKT	Prøve 1	Prøve 2	1+2	(g)	(g)	(%)	31,50		0,0	0,0	22,40		0,0	0,0	19,00		0,0	0,0	16,00		0,0	0,0	11,20	2,8	1,9	0,2	8,00	6,4	30,9	1,7	4,00	322,5	375,7	32,2	2,00	537,1	582,3	51,6	1,00	688,4	723,5	65,1	0,50	797,6	827,7	74,9	0,25	884,9	917,1	83,1	0,125	956,1	990,1	89,7	0,075	1006,7	1042,7	94,5	BUNN	1064,8	1104,2	100,0
SIKTEANALYSE																																																																				
SIKT	Prøve 1	Prøve 2	1+2																																																																	
	(g)	(g)	(%)																																																																	
31,50		0,0	0,0																																																																	
22,40		0,0	0,0																																																																	
19,00		0,0	0,0																																																																	
16,00		0,0	0,0																																																																	
11,20	2,8	1,9	0,2																																																																	
8,00	6,4	30,9	1,7																																																																	
4,00	322,5	375,7	32,2																																																																	
2,00	537,1	582,3	51,6																																																																	
1,00	688,4	723,5	65,1																																																																	
0,50	797,6	827,7	74,9																																																																	
0,25	884,9	917,1	83,1																																																																	
0,125	956,1	990,1	89,7																																																																	
0,075	1006,7	1042,7	94,5																																																																	
BUNN	1064,8	1104,2	100,0																																																																	
<p>SIKTEKURVE</p>

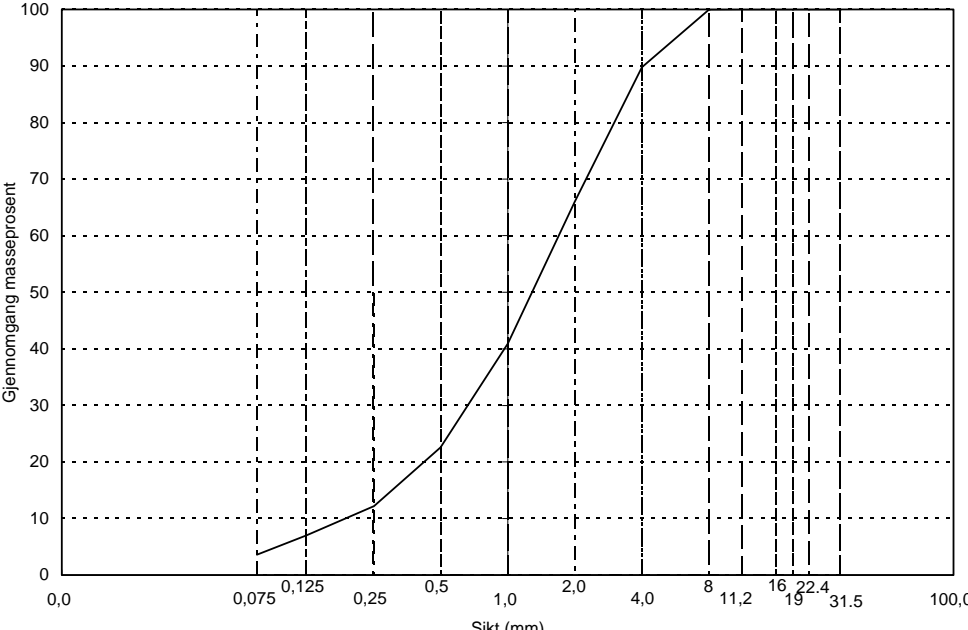
SIKTEANALYSE				SIKT	Prøve 1	Prøve 2	1+2	(g)	(g)	(%)	31,50		0,0	0,0	22,40		0,0	0,0	19,00		0,0	0,0	16,00		0,0	0,0	11,20		0,0	0,0	8,00	0,9	0,0	0,0	4,00	110,0	129,0	10,2	2,00	359,9	434,7	34,0	1,00	627,6	752,7	59,1	0,50	824,9	983,7	77,4	0,25	937,4	1115,7	87,9	0,125	992,1	1180,3	93,0	0,075	1028,4	1224,6	96,4	BUNN	1065,9	1270,7	100,0
SIKTEANALYSE																																																																				
SIKT	Prøve 1	Prøve 2	1+2																																																																	
	(g)	(g)	(%)																																																																	
31,50		0,0	0,0																																																																	
22,40		0,0	0,0																																																																	
19,00		0,0	0,0																																																																	
16,00		0,0	0,0																																																																	
11,20		0,0	0,0																																																																	
8,00	0,9	0,0	0,0																																																																	
4,00	110,0	129,0	10,2																																																																	
2,00	359,9	434,7	34,0																																																																	
1,00	627,6	752,7	59,1																																																																	
0,50	824,9	983,7	77,4																																																																	
0,25	937,4	1115,7	87,9																																																																	
0,125	992,1	1180,3	93,0																																																																	
0,075	1028,4	1224,6	96,4																																																																	
BUNN	1065,9	1270,7	100,0																																																																	
SIKTEKURVE
