Prøvetaking av oljeprøver fra observasjoner ved Statfjord

Feltrapport 15-16. mai 2019

VERSJON
2.0DATO
2019-06-17FORFATTER(E)
Frode Leirvik
Emlyn John DaviesOPPDRAGSGIVER(E)
NOFO, EquinorOPPDRAGSGIVERS REF.
Ståle Jensen, Kurt HøylandPROSJEKTNR
302004951ANTALL SIDER OG VEDLEGG:
11

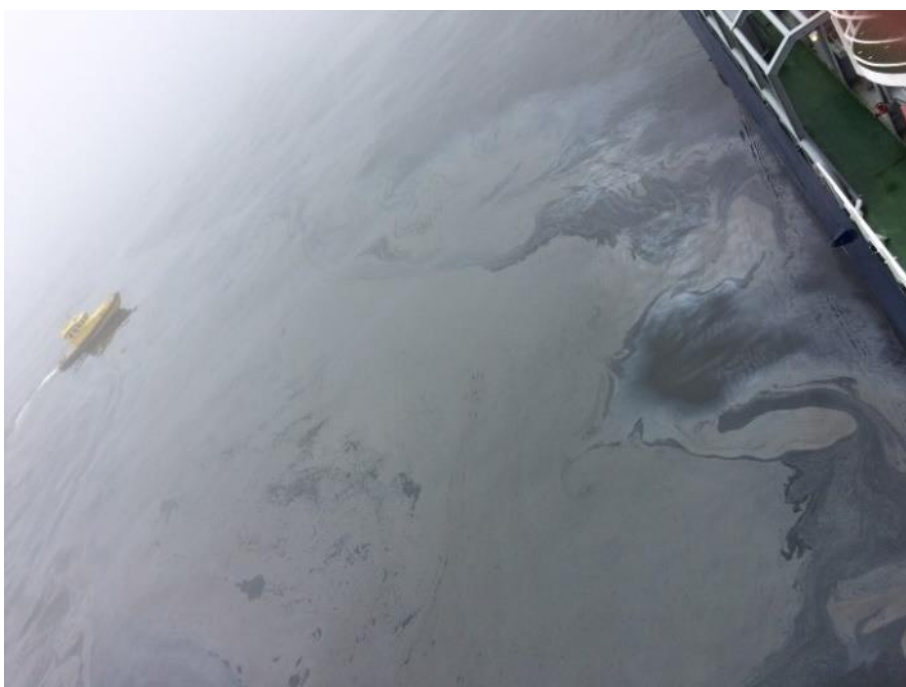
"Stril Herkules" rapporterte å ha kjent en sterk oljelukt ved prøvetakingen. Bildet under (Figur 3.1) er tatt fra "Stril Herkules" under prøvetakingen. Oljefilmen på bildet er såkalt "metallic" med innslag av synlig brunfarge. "Stril Herkules" rapporterte også at observerte oljefilm var ca. 200 meter i diameter.

Figur 3.1 Bilder tatt fra Stril Herkules 14:53 den 15.mai 2019.

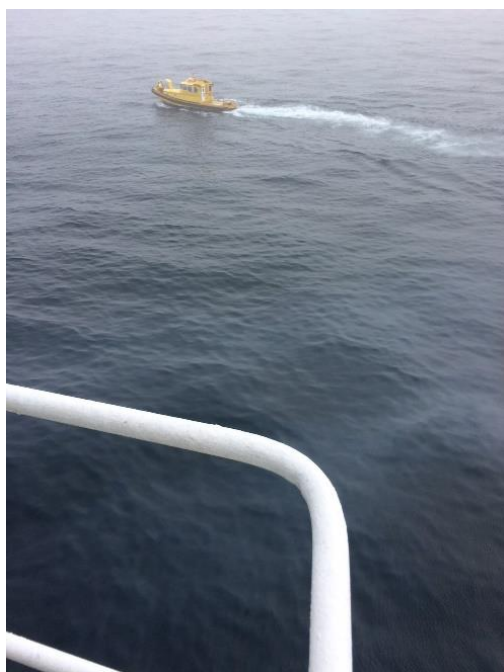
"Stril Herkules" tok også en oljeprøve av oljefilm observert ved skutesida til tankskipet "Eagle Bergen" kl. 10:20 den 16.mai 2019. Ut fra bildet ser oljefilmen ut til å bestå av en svært tynn film av type "sheen". Padprøven fra denne oljefilmen hadde også lite adsorbent olje på seg og luktet lite.

Figur 3.3 Bilde tatt ved prøvetaking med daughtercraften til "Stril Herkules".

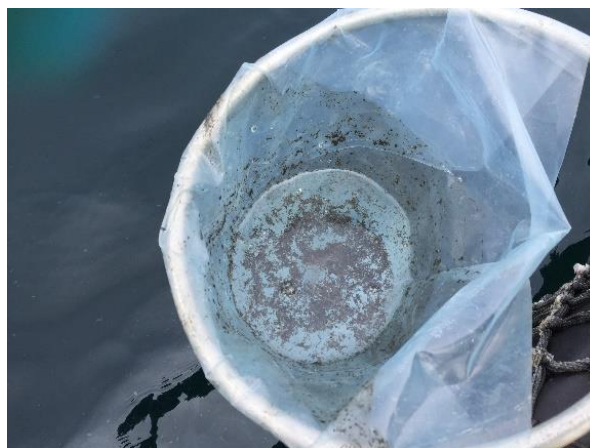
Det ble tatt en overflateprøve med teflonnett og en med prøvetakingshåv fra daughtercraften i tidsrommet fra kl. 12:58 til kl. 13:15 den 16.mai 2019 (Figur 3.4). Oljefilmen besto stort sett av "sheen/rainbow" tykkelser med innslag av brun olje. Det var ingen lukt av lette råoljekomponenter verken fra oljefilmen på sjø eller av

prøven. Oljen som ble prøvetatt var tyktflytende og var noe grøtete/kornete i konsistensen. Selv om prøven så klumpete ut var den glatt og oljeaktig når man kjente på den.

Figur 3.4 Prøvetaking med teflonnett kl. 12:58 og oppkonsentrert olje i prøvetakingshåven kl. 13:15 (16.mai 2019).

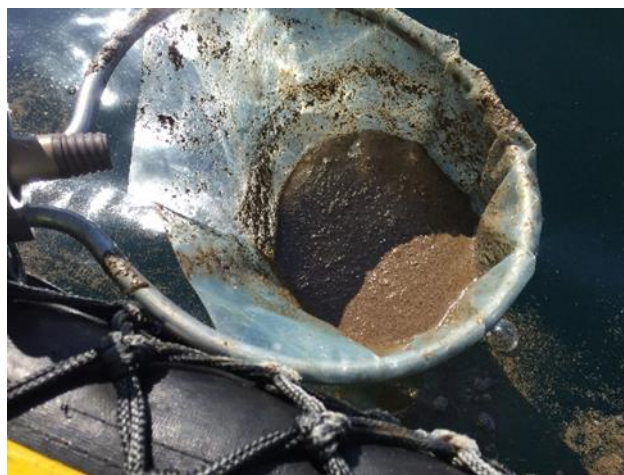
Det ble tatt en overflateprøve med prøvetakingshåv fra daughtercraften kl. 16:26, 16. mai 2019 (Figur 3.5). Oljefilmen var formet som striper med lysbrun olje på overflaten. Det var ingen lukt av lette råoljekomponenter i verken fra oljefilmen på sjøen eller av prøven. Oljen var tyktflytende og grøtete/kornete i konsistensen. Overflateoljen ble lett nedblandet i vannsøylen ved tilført energi. Oljedråpene i vannsøylen var store og steg raskt opp til overflaten igjen. Etter prøvetaking ble overflateprøven overført til to glass, hvorav olje/emulsjonen i det ene glasset ble forsøkt brutt med emulsjonsbryter ved å tilsette 2000 ppm Alcopol O 60%. Emulsjonen lot seg lett bryte opp og vanninnholdet ble målt til 75 vol.%. Den vannfrie oljen stivnet i prøveglasset ved romtemperatur noe som indikerer et høyt stivnepunkt av residuet.

Figur 3.5 Bilde av lysebrunt overflateolje tatt fra "Skandi Merkur" og oppsamlet olje med bruk av prøvetakingshåv fra den samme overflateolje (kl. 16:26, 16.mai 2019).

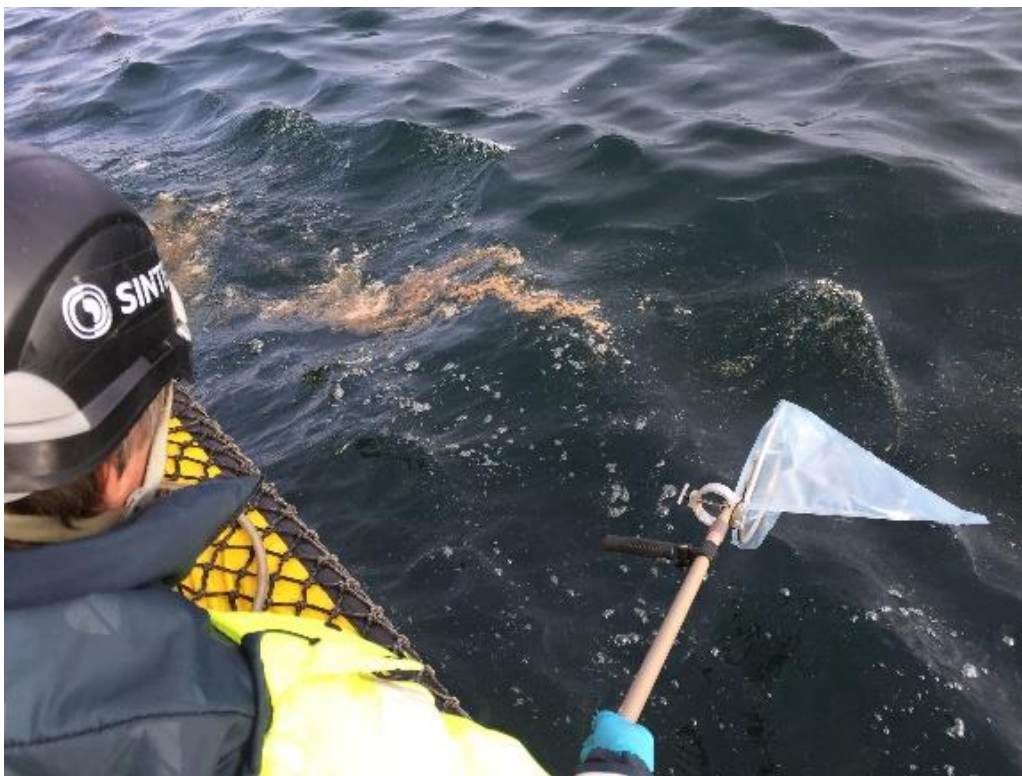
Det ble også tatt en overflateprøve med prøvetakingshåv fra daughtercraften kl. 18:23, 16.mai 2019, som vist i Figur 3.6. Oljefilmen besto av striper med lysbrun olje/emulsjon. Det ble ikke registrert lukt av lette råoljekomponenter verken fra oljefilmen på sjøen eller av prøven. Oljen var nå enda mer kornete i konsistensen enn prøven som ble tatt 2 timer tidligere. Denne emulsjonen ble også forsøkt brutt med emulsjonsbryter, men lot seg ikke bryte med tilsats av 4000 ppm Alcopol O 60%, og vanninnholdet kunne derfor ikke anslås i felt.

Figur 3.6 Prøvetaking av lysebrun olje/emulsjon fra overflaten kl. 18:23, 16. mai 2019.
