Ubunden bruk av resirkulert tilslag i veger og plasser

RESIBA – prosjektrapport 05/2002

Prosjektrapport 346
Øystein Myhre, Lars Skaare, Jacob Mehus
Ubunden bruk av resirkulert tilslag i vegger og plasser
RESIBA - prosjektrapport 05/2002

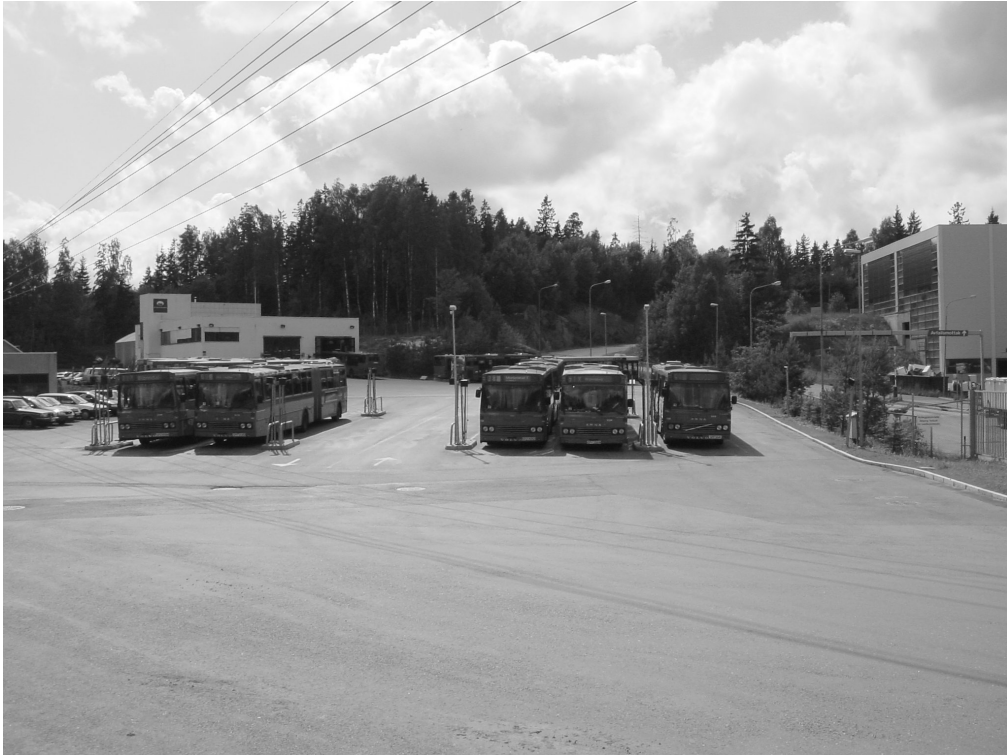
Figur 2. Bussoppstillingsplass på Klemetsrud, Oslo. Plassen er bygget opp med forsterkningslag av resirkulert tilslag 38-120 mm

Det foreligger ikke spesielle oppfølginger eller undersøkelser fra anleggsfasen. Undersøkelsene gjort i ettertid omfatter en visuell inspeksjon og vurdering av dekketilstand på parkeringsplassen, samt inspeksjon av lagdeling/massetyper i 1999 i forbindelse med oppgraving for nedsetting av kummer til drencsystem.

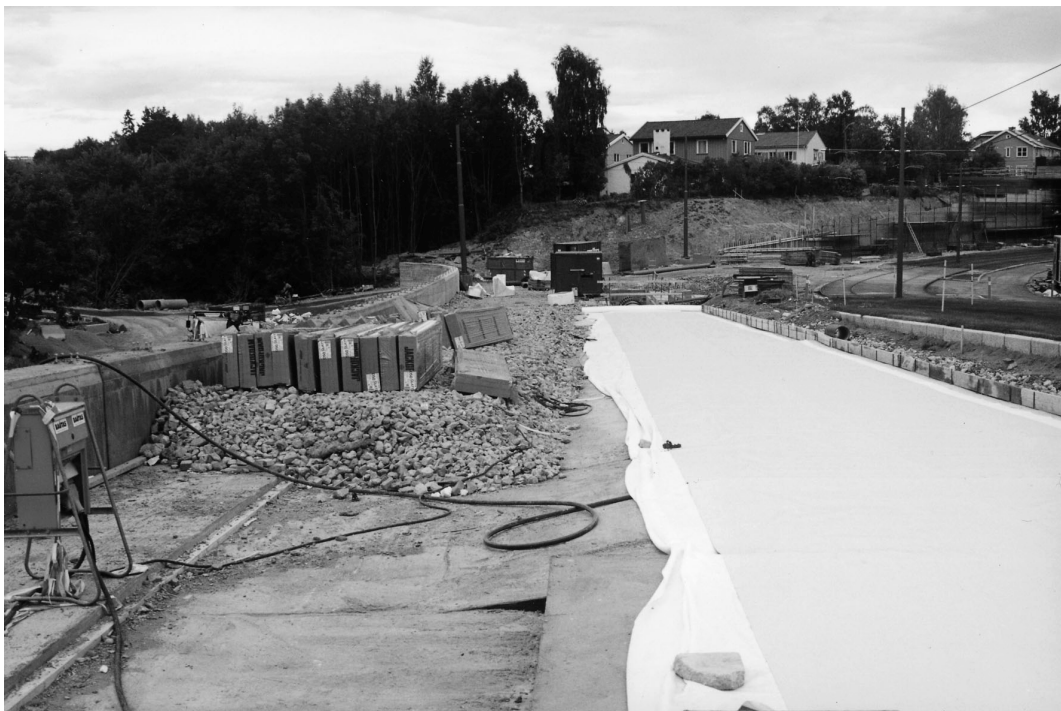
Figur 4. Trikk- og vegtrasé over Gaustadbekkdalen i Oslo der resirkulert tilslag er brukt i overbygningen (veg, trikk og gang- /sykkelveg).

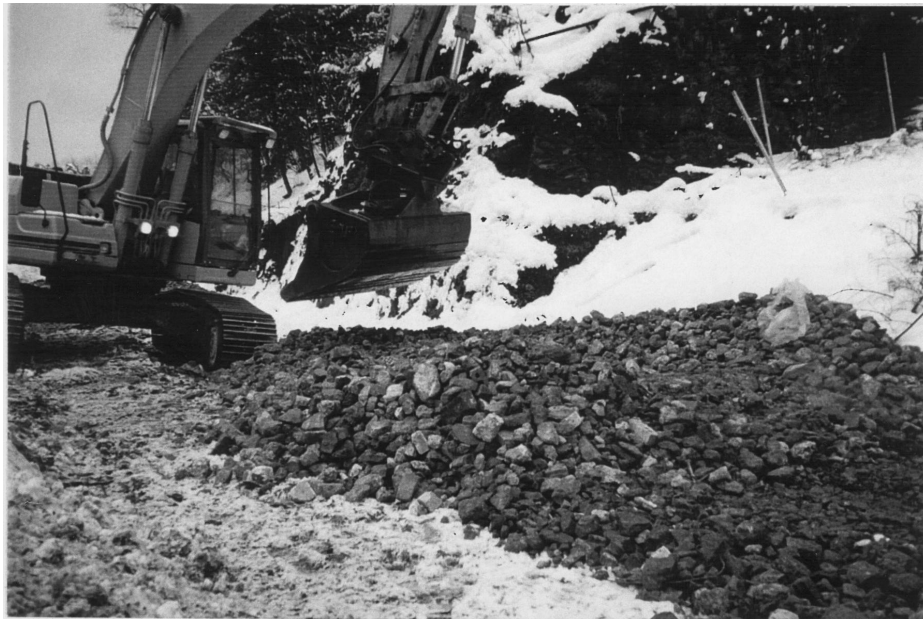
Figur 6. Utlekking av resirkulert tilslag 38-120 mm (blandet masse) som forsterkningslag på G/S-veg E18 Skøyen

Det er tilslutt lagt et vanlig asfaltdekke på toppen. Det resirkulerte tilslaget som ble levert av BA Gjenvinning AS ble lagt ut 23.-25. februar 2000, se Figur 6. Medgåtte mengder resirkulert tilslag er vist i Tabell 4.

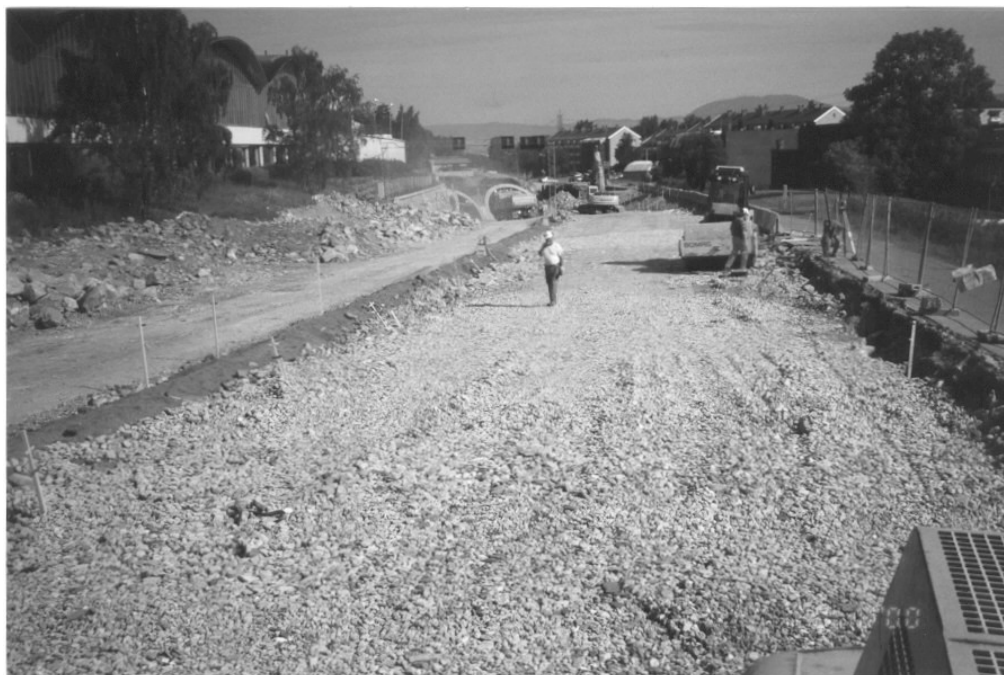
Figur 7. Ferdig utlagt forsterkningslag av resirkulert tilslag 38-120 mm i dagsonen mellom Ryenkrysset og Svartdalstunnelen (tunnelen sees i bakgrunnen)

Forsterkningslag i jordskjæring (T4-masser) i dagsonen var opprinnelig forutsatt å være sprengstein i tykkelse 90 cm, avrettet med kult 20-120 mm og pukkk 0-60 mm. På prøvefeltet ble sprengsteinen erstattet med resirkulert tilslag blandet masse 38-120 mm i 90 cm tykkelse og avrettet med pukkk 0-60 mm se Figur 7 og Figur 8. På den tilstøtende del av vegen i dagsonen (inntil prøvefeltet) består forsterkningslaget av sprengstein i 90 cm tykkelse, som opprinnelig forutsatt. Denne delen av vegen er benyttet som sammenligningsgrunnlag ved platebelastningsmålinger og senere spor- og jevnhetsmålinger.

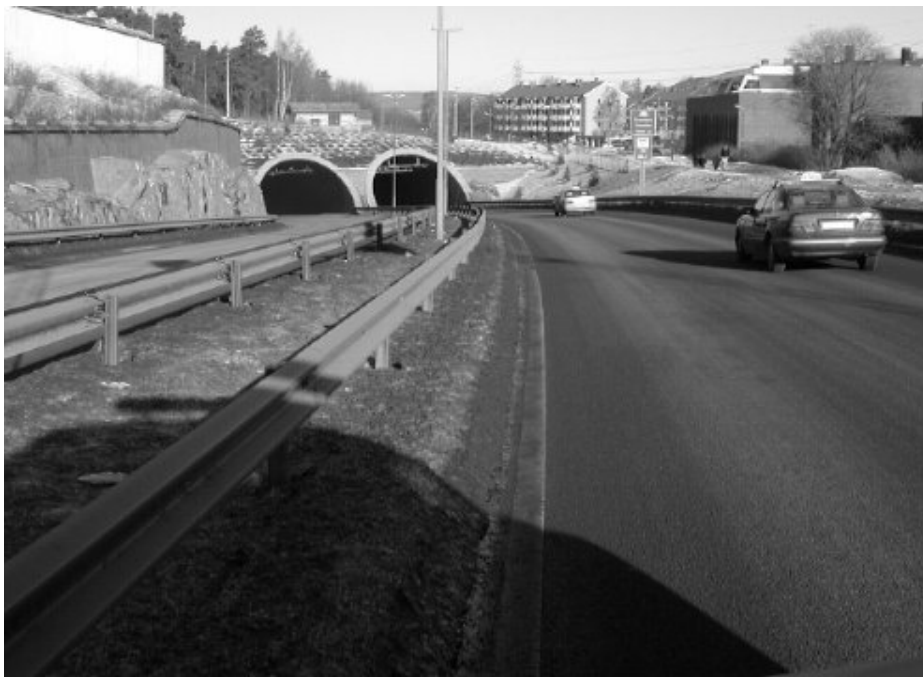
Figur 18. Dagsone utenfor Svartdalstunnelen - kjørebane mot sentrum til høyre
