A27202 - Åpen

## Skånsom pumping av pelagisk fisk fra not til fartøy

Sammenlikning av to pumpeteknologier

2015-10-02

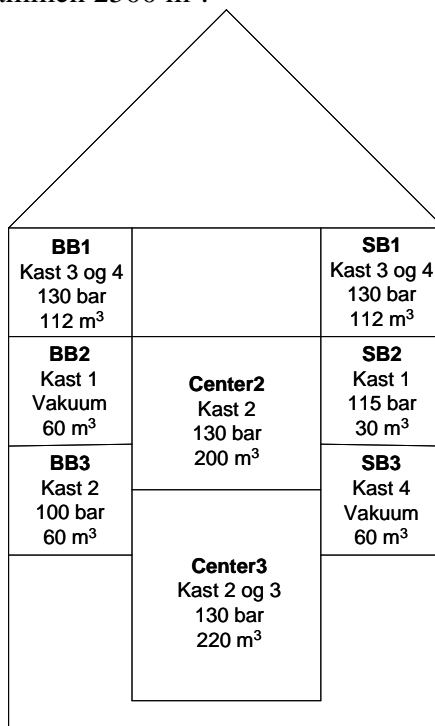
Figur 2: Fordeling av fisk på tankene om bord på Kings Bay.

Figur 2 viser skisse over lagringstankene om bord og fordelingen av fisk på disse. To kjøleanlegg er installert om bord. Det ene er et Teknoterm-anlegg med kapasitet på 842 000 Kcal/t. Dette anlegget er koplet til tankene Center2 og Center3. Sirkulasjons-pumpekapasiteten på dette anlegget er 500 m<sup>3</sup>/t. Det andre anlegget er et Kværneranlegg med kapasitet på 650 000 Kcal/t. Dette anlegget er koplet til tankene Styrbord2, Babord2, Styrbord3, Babord3, Styrbord1 og Babord1. Sirkulasjons-pumpekapasiteten på dette anlegget er 700 m<sup>3</sup>/t. Det er totalt 11 tanker om bord med lastekapasitet på til sammen 2500 m<sup>3</sup>.

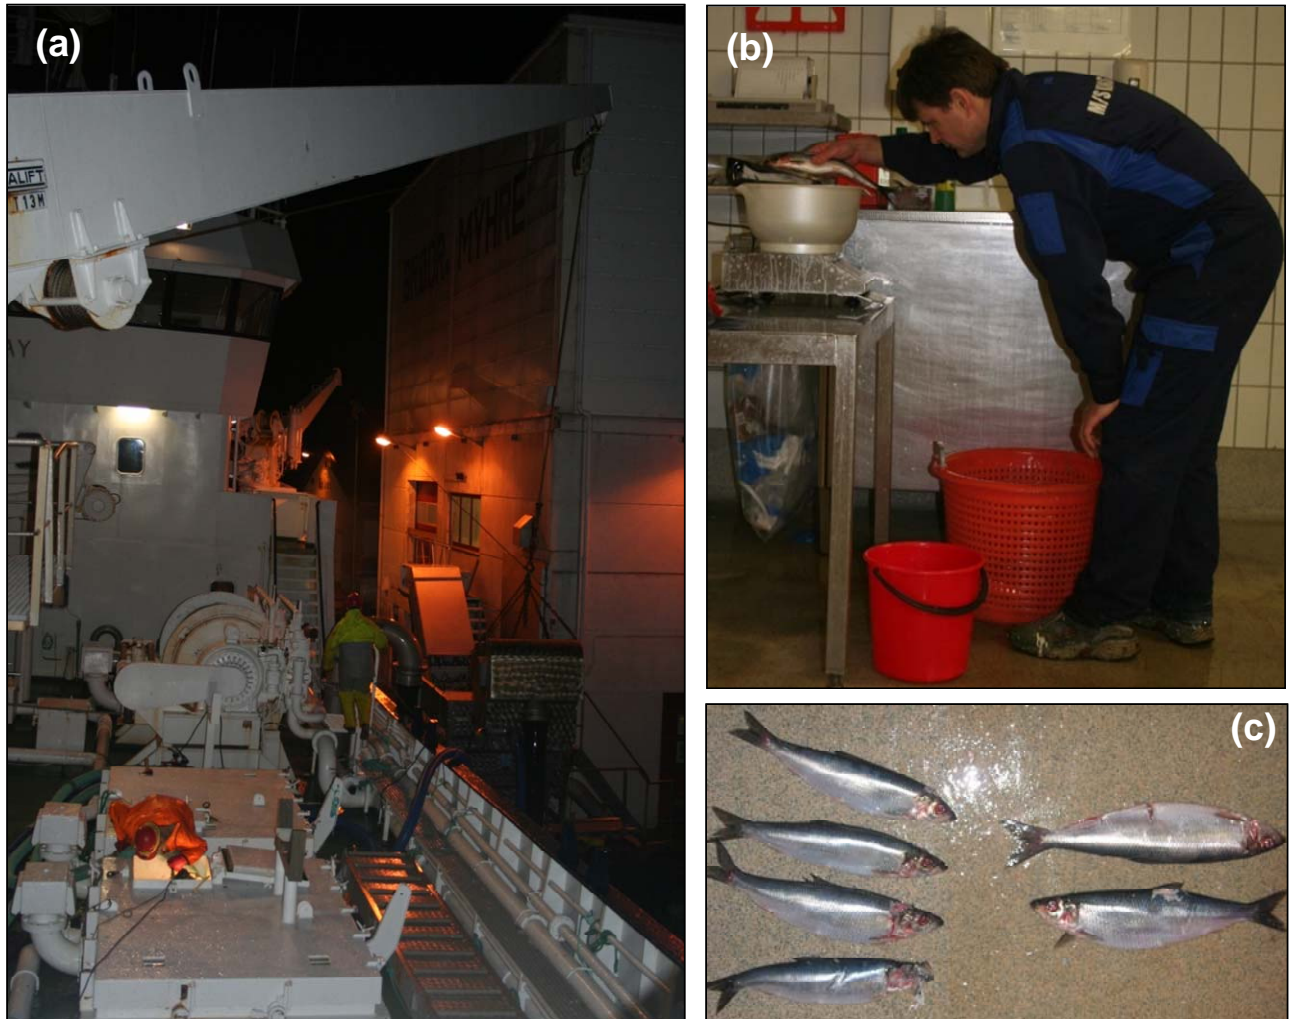
*Figur 4: a) Landing av fangst, kort vei fra fartøy til landanlegg. b) Veiing av mengder skadet fisk. c) typiske skader blant fiskepumpet fisk.*

Andel fangstskader: Fisk med skader ble sortert ut manuelt etter mottakskar. Den utsorterte fisken ble lagt i et kar og veid etter at en kjent mengde fisk var pumpet i land (lagerbeholdning ble notert). Deretter ble andelen fangstskader beregnet ut fra en gitt mengde landet fangst. Dette ble gjort for alle fiskegrupper, se Figur 4.

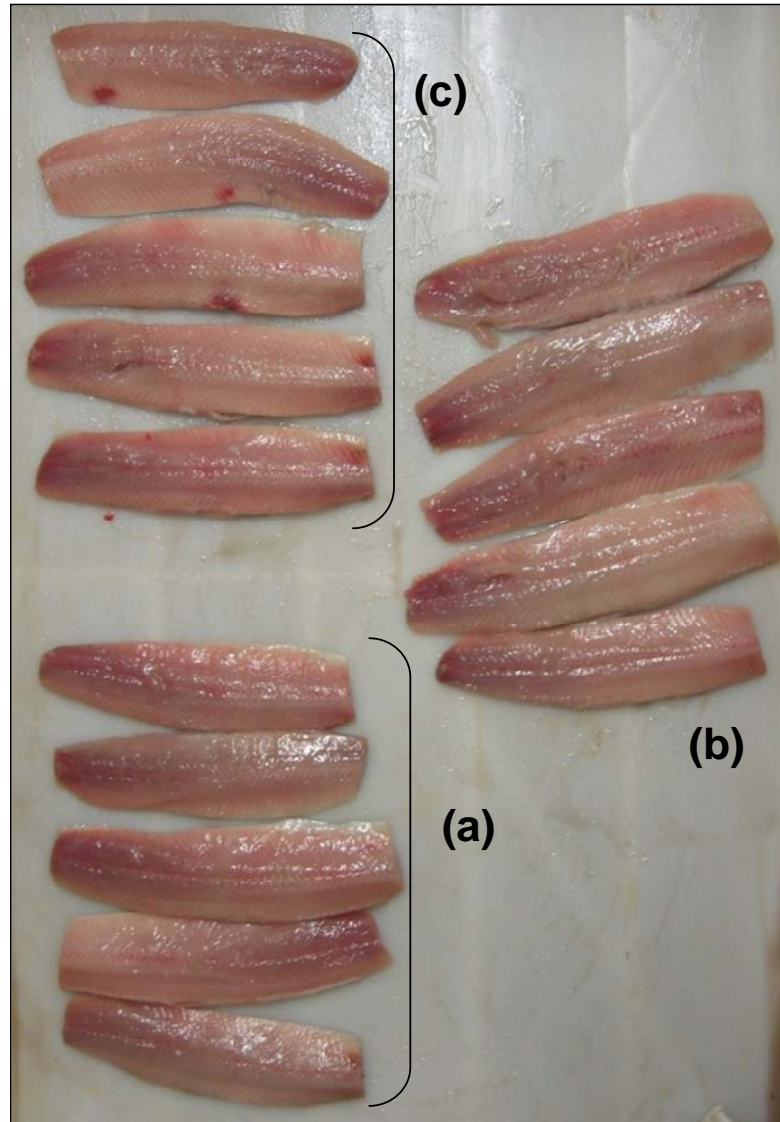
*Figur 5: Fileter ble sortert i tre grupper: a) fine fileter, b) fileter med rød hale og c) fileter med flere blodflekker.*

Andel blodflekker og røde haler på maskinfiletert sild: Det ble tatt ut 4 × 20 kg's kasser ferdig pakket filet klare for eksport til Nederland fra hver av fiskegruppene. Blåmerker og blodflekker ble sortert ut på fileten for fisk pumpet med de ulike pumpene og pumpetrykk. Filetene i kassene ble sortert i tre grupper; a) fine fileter, b) fileter med rød hale og c) fileter med flere blodflekker. Deretter ble andelen fileter i hver av gruppene funnet ved å veie hver gruppe for seg, se Figur 5.

- a) Fine fileter uten blodflekker
- b) Fileter med rødt haleparti
- c) Fileter med blodflekker og evt. rødt haleparti

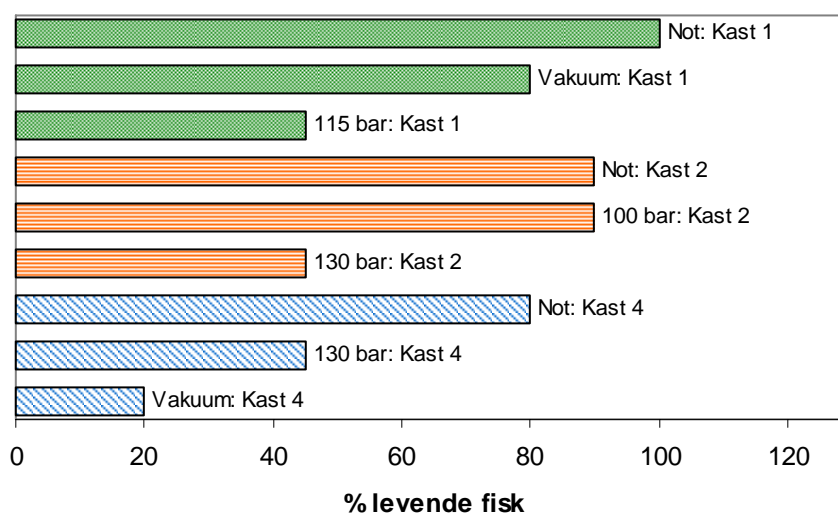
Figur 6: Overlevelsesrate blant fisk (n=20) i not og ved de ulike pumpene og pumpetrykkene. Kronologisk rekkefølge i fisket fra topp til bunn i grafen.

Ved å analysere 20 fisk fra hver av gruppene ble overlevelsesraten bestemt i not før ombordpumping og rett etter ombordpumping ved de forskjellige pumpetrykk og pumpetyper. Resultatene er vist i Figur 6.

Mellom 80 og 100 % av fisken var levende i nota. Noe som må sies å være bra. En sammenlikning av vakuumpumpe og fiskepumpe viste ingen forskjeller i form av overlevelsesrate. I kast 1 var overlevelsesgraden høyere for vakuumpumpen enn for fiskepumpen, mens i kast 4 var andelen levende fisk pumpet med fiskepumpen (130 bar) høyere enn for vakuumpumpen. Det kan synes som andre faktorer enn valg av Pumpe er viktigere for overlevelsesgraden. Dette kan være blant annet mengden fisk i nota og hvor lenge fisken blir "tørket" før den blir pumpet om bord, samt værforhold under fisket. I de utførte testene var overlevelsesgraden avhengig av når fisken ble pumpet om bord. Den første fisken som ble pumpet ombord hadde generelt høyere overlevelsesrate enn den siste.

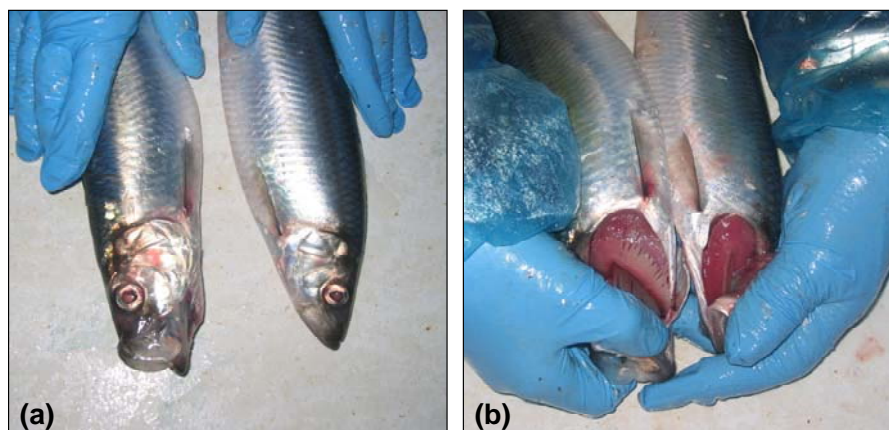
Figur 9: Blant fiskepumpet fisk hadde en andel av fangsten åpen munn, noe som førte til lysere gjellefarge. Blant vakuumpumpet fisk hadde all studert fisk lukket munn, noe som gav en frisk rød gjellefarge.

En annen forskjell som ble observert ved uttak av fisk fra tankene var at blant fiskepumpet fisk hadde en andel av fangsten åpen munn, noe som førte til lysere gjellefarge, mens blant vakuumpumpet fisk hadde all studert fisk lukket munn, noe som gav en frisk rød gjellefarge. I Figur 9 vises et eksempel.

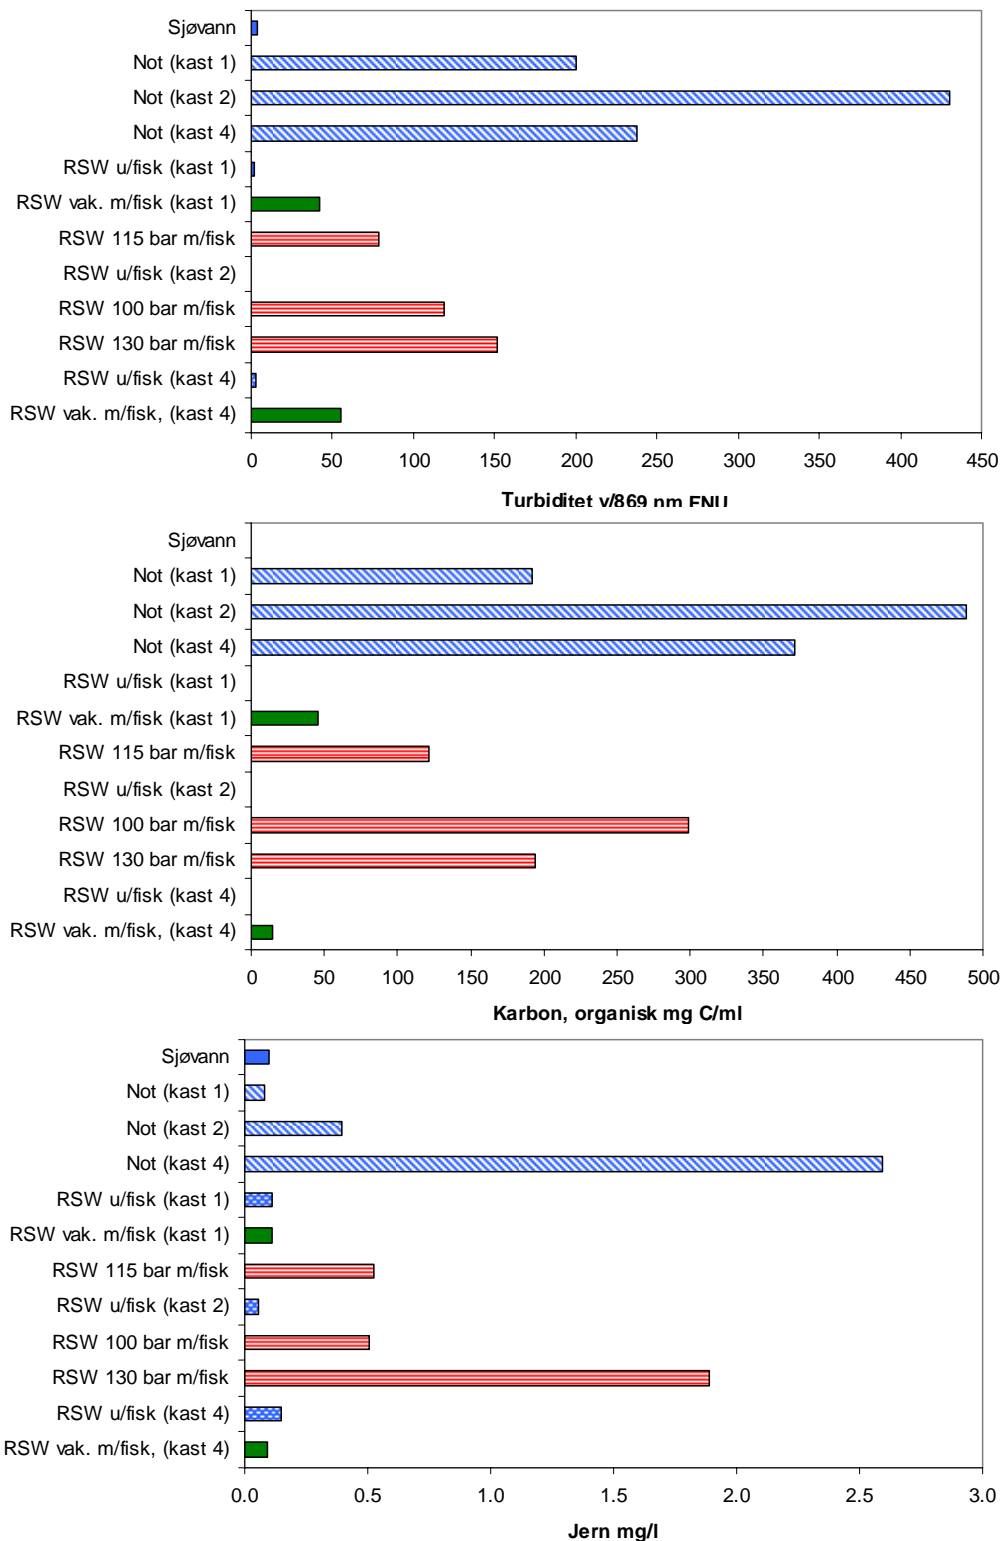
Figur 10: Absolutte verdier for turbiditet (klarhet), karboninnhold og jerninnhold i vannprøver tatt fra sjøvann på fangstfeltet, direkte fra nota i tre ulike kast og fra RSW tanker før og 30 minutter etter at fisken var pumpet om bord, med de ulike pumpeteknologiene og -trykkene.

Resultatene presentert i Figur 10 viser at det generelle turbiditetstallet i sjøvann var lavt. Omtrent samme verdier ble observert i RSW-tanker før fisken ankom. Det indikerer at andelen partikler i vannet var lavt. De høyeste verdiene for turbiditet ble observert i nota. Innholdet av organisk

karbon viser samme trend, mens jerninnholdet ser ut til å være vel så høyt i RSW-tankene etter at fisken ankom som i nota. Det vil si at vannet i lagringstankene inneholdt mer blod fra fisken.

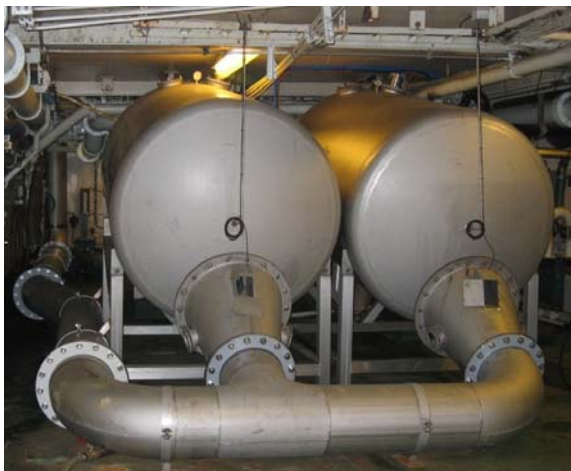
*Figur V1.3: Vekslende vakuumentanker plassert under dekk.*

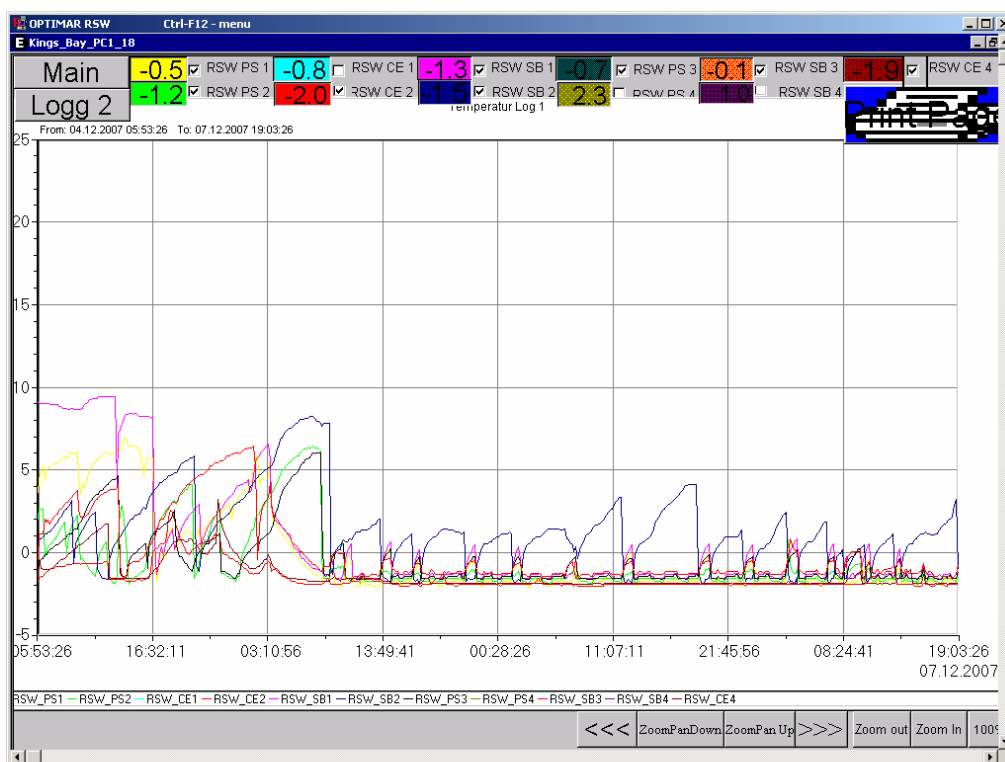
*Figur V4.1 RSW-kjøling av fangsten i lagertankene under toktet i alle lagringstanker fra og med fisken ble pumpet ned i tanken til og med lossing i Måløy.*

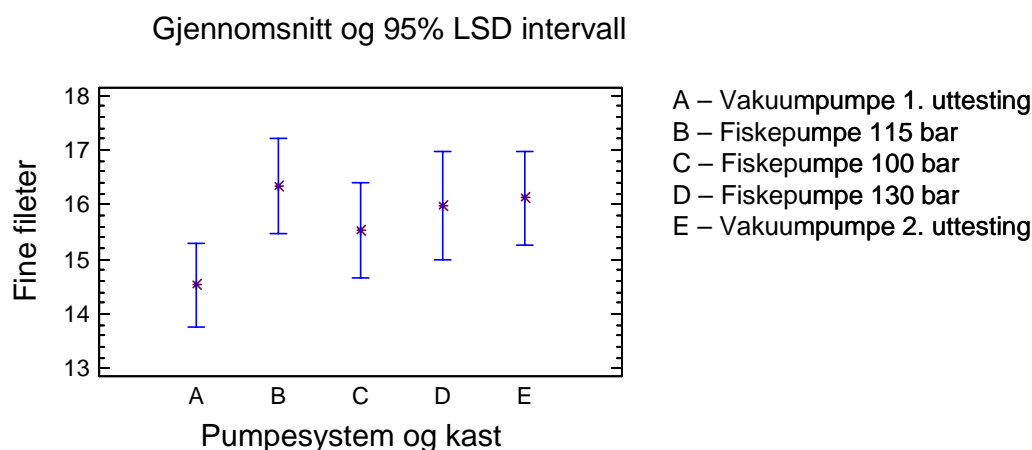
Figur V5.1: Gjennomsnitt og 95% LSD intervall for fine fileter i alle fangstgruppene.

Figur V5.1 viser at andelen fine fileter fra første uttesting av vakuumpumpen (vakuum 1) var signifikant høyere enn fiskepumpen. Ved andre uttesting av vakuumpumpen ble det imidlertid ikke funnet forskjeller mellom fiskepumpen og vakuumpumpen.

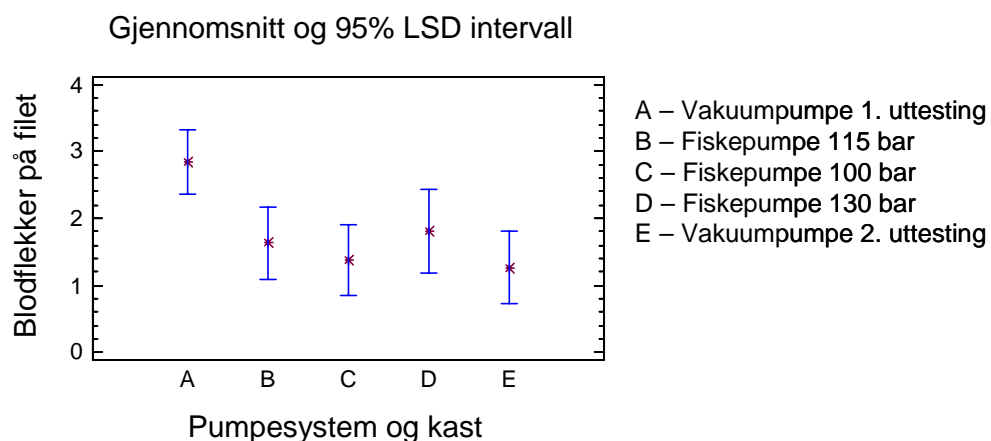
*Figur V5.3: Gjennomsnitt og 95% LSD intervall for fileter med blodflekker i alle fangstgruppene.*

Figur V5.3 viser at andelen fileter fra første uttesting av vakuumpumpen (vakuum 1) var signifikant høyere enn fiskepumpen. Ved andre uttesting av vakuumpumpen ble det imidlertid ikke funnet forskjeller mellom fiskepumpen og vakuumpumpen.
