## Støy- og teksturmålinger på Ska8-dekker 2012-2015

Akustikk  
Veitrafikkstøy  
Veidekker  
CPX

Vegdirektoratet, TMT-T

A27291

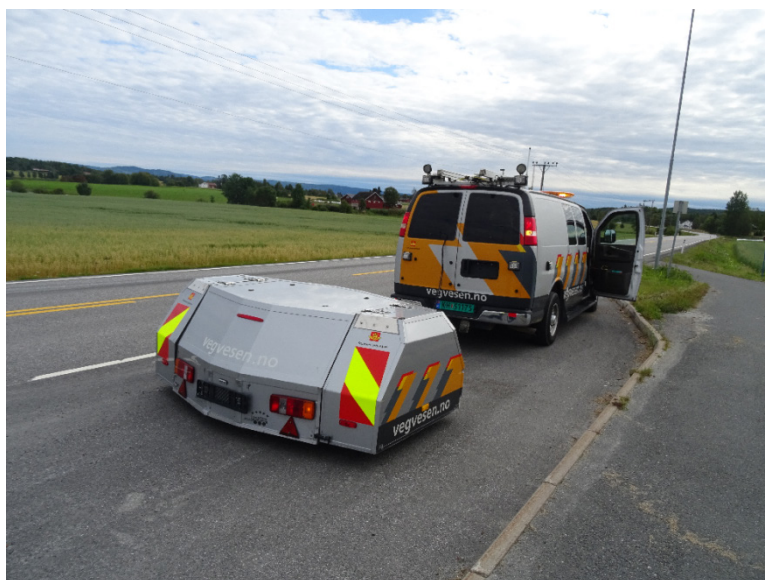
**Figur 1: CPX-tilhenger, SVV**

CPX-tilhengeren ble innkjøpt av SVV i 2005, fra firmaet M+P i Nederland. I tillegg til selve tilhengeren, inngikk det også måleutstyr, som PAK MkII, mikrofoner/kabler og tilhørende programvare for måling (PAK 5.6) og analyse (CPXInspector).

Tilhengeren er dimensjonert til å gi en belastning på 3200 N for hvert av de to bildekkene. Dekktrykk er spesifisert til 200 kPa (i henhold til ISO/DIS 11819-2<sup>1</sup>).

Alle støymålingene er gjort med CPX-tilhengeren til Statens vegvesen, Vegdirektoratet, se figur 1.

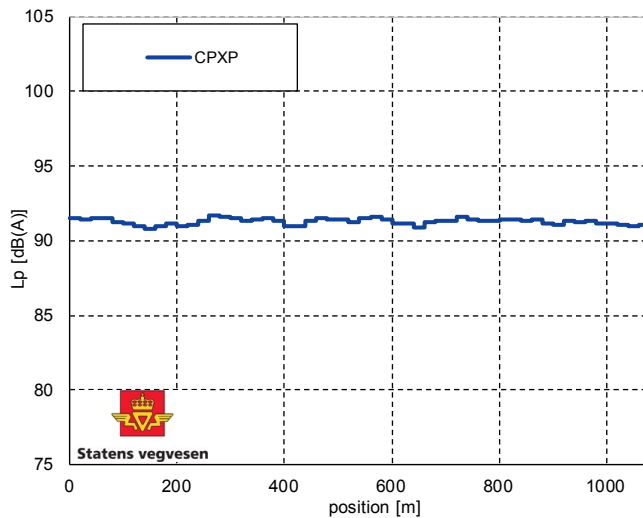
### CPX-values

tyre P1: ASTM F2493-06 (SRTT)  
tyre H1: Avon AV4

<b>v [km/h]</b>	50
<b>CPXP [dB(A)]</b>	91,3
<b>stand. dev</b>	0,2
<b>CPXH [dB(A)]</b>	-
<b>stand. dev</b>	-
<b>CPXI [dB(A)]</b>	-
<b>stand. dev</b>	-

<b>Location</b>	Rv21, Halden	<b>Date</b>	26.06.2015
<b>Testtrack length</b>	1080 m	<b>Mircophone position</b>	inner
<b>Driving direction</b>	Felt 1	<b>Slope of speed correction</b>	30
<b>Surface type</b>	SMA8 2012	<b>Wheeltrack</b>	-

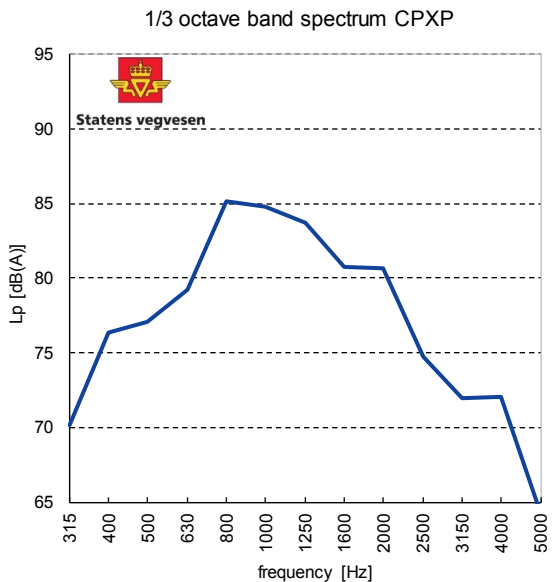
### Frequency analysis

Rv21, Halden,

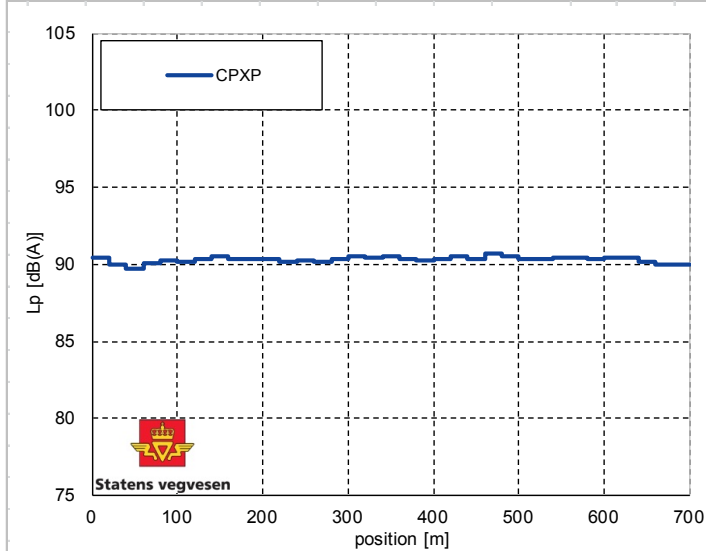
### CPX-values

tyre P1: ASTM F2493-06 (SRTT)  
tyre H1: Avon AV4

<b>v [km/h]</b>	50
<b>CPXP [dB(A)]</b>	90,3
<b>stand. dev</b>	0,2
<b>CPXH [dB(A)]</b>	-
<b>stand. dev</b>	-
<b>CPXI [dB(A)]</b>	-
<b>stand. dev</b>	-

<b>Location</b>	E6, Oppdal Nye SRTT	<b>Date</b>	03.08.2015
<b>Testtrack length</b>	700 m	<b>Mircophone position</b>	inner
<b>Driving direction</b>	Felt 1	<b>Slope of speed correction</b>	30
<b>Surface type</b>	SMA8 2013	<b>Wheeltrack</b>	-
