# Riving av betonghus

Demolition of re-inforced concrete buildings

Av sivilingeniør AAMUND FJØSNE

Norges byggforskningsinstitutt

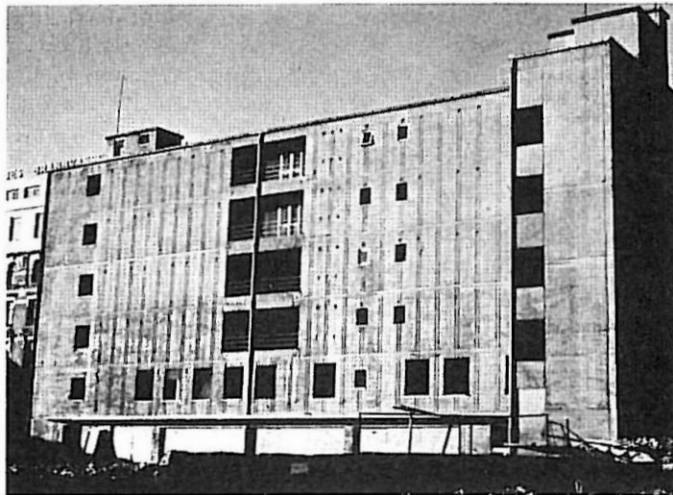
Figur 1. Stortingsmennenes hybelhus sett fra gårdssiden. ■ House for the accomodation of parliament members seen from the courtyard.

Huset ble oppført i 1954 som en monolittisk konstruksjon av armert betong i 5 etasjer + kjeller over et areal på ca. 500 m<sup>2</sup>. Oppover i etasjene er det benyttet 15–18 cm armerte betongdekker. Utvendige vegger er isolert med lettbetong på innsiden. Golv og kjeller er isolert på undersiden med sementbundne treullplater. Det bærende systemet

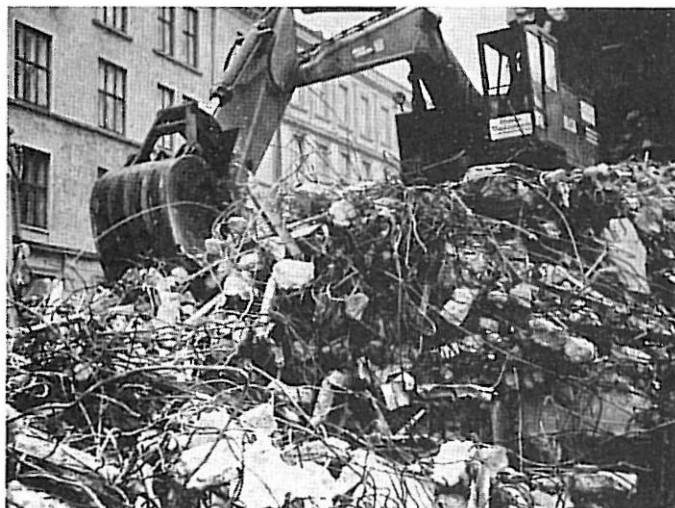
Figur 9. Opplasting av knuste bygningsmasser med grave-maskin. ■ Charging crushed material by the use of excavators.

De knuste byggemassene ble lastet opp på biler med en Brøyt X 30. I en periode deltok også Landsverk KL 130 i opplastingen. Armeringen bandt til dels betongblokkene sammen. Det ble derfor nødvendig å brenne av en del armeringsjern for å få lastet opp massene. Stort sett gikk imidlertid opplastingen raskt, og det ble brytingen som bestemte framdriften.
