## Utredning og tiltak mot skader på not ved vasking i sjø

**EMNEORD:**Havbruk  
Oppdrettsnot  
Rømming  
Høytrykksspyling  
Skader**VERSJON**

SINTEF A26269

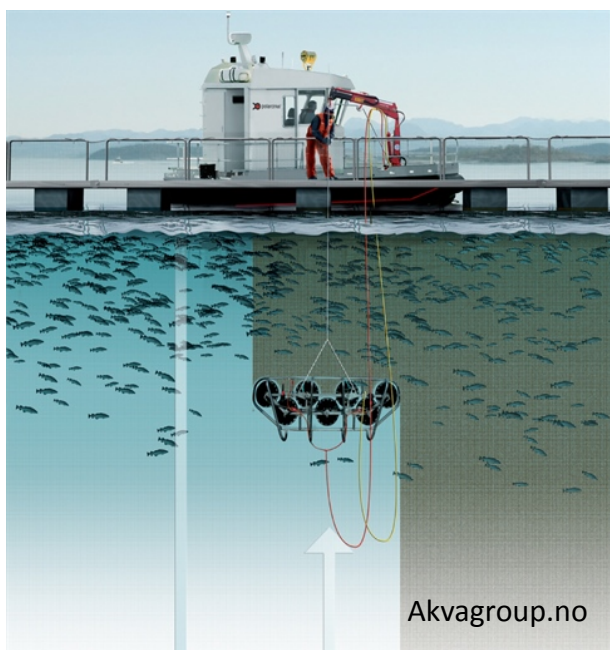
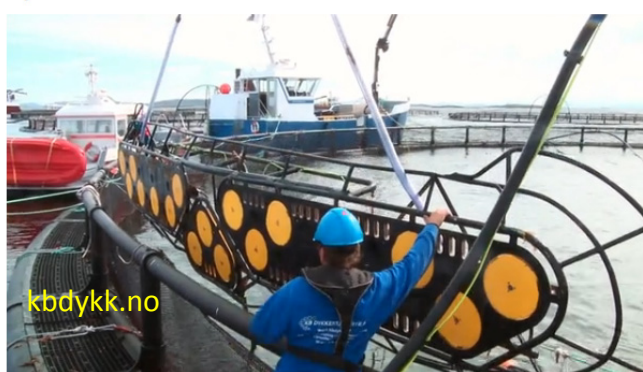
**Figur 2: Eksempler på vaskerigger som håndteres med kran.**

Typisk utstyr som benyttes til vasking av not i sjø er vaskerigg i kran og ROV (Remotely Operated Vehicle). Illustrasjoner av vaskerigger som håndteres med kran er gitt i Figur 2. Disse vaskeriggene har ikke egen framdrift, men slippes kontrollert ned og trekkes opp igjen ved hjelp av kran. Disse er ofte operert i et system med blokker som flyttes rundt merda slik at arbeidsbåten kan ligge stille.

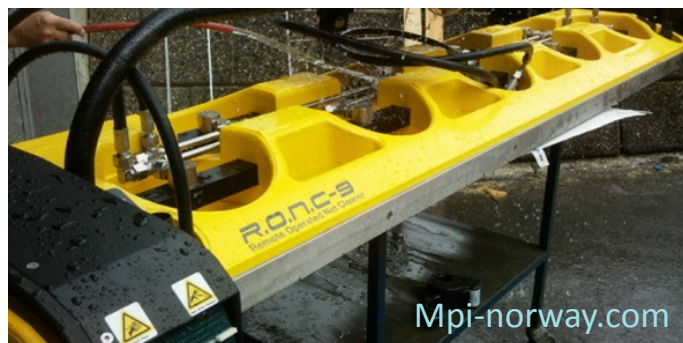
**Figur 3: ROV-er for vasking av not.**

ROV-ene kjennetegnes ved at de har egen framdrift og er fjernstyrt. ROV-er kan være frittgående fartøy som man fester vaskeutstyr og andre redskap til, samt beltegående vaskerigger som beveger seg langs notveggen (Figur 3).

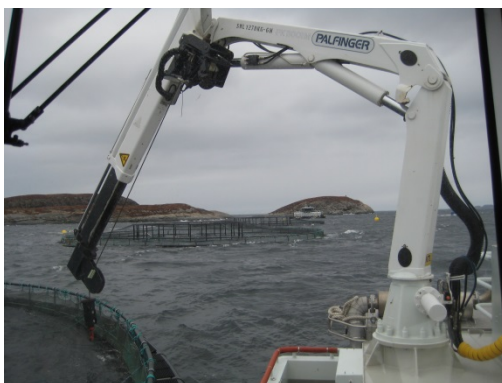
Vaskerigger håndteres ofte med kraftige kraner, og innebærer dermed potensiale for store skader på not dersom man ikke kontrollerer og begrenser kreftene som er i sving (Figur 4). Maskestyrken til standard notlin er på ca 100 kg, og dersom man hekter fast vaskeutstyret i en notlintråd vil den ryke ved en belastning lavere enn eller lik maskestyrken. Er det skarpe kanter på utstyret, som for eksempel brudd i sveiser, løse skruer, sprekker eller dyser som stikker ut av skivene, kan man rive nota med belastning betydelig lavere enn maskestyrken til notlinet. Dette er illustrert gjennom enkle tester av styrken til notlin som er belastet via et sakseblad (Figur 5). Dette notlinet hadde en oppgitt standard maskestyrke på ca 117 kg, men røk ved en belastning på ca 10 kg når kreftene ble overført til notlinet via den skarpe kanten.

**Figur 4: Ukontrollert bruk av kraftig løfteutstyr kan føre til store skader på not.**

Det anbefales bruk av kraftkontroll ved vask av not i sjø, det vil si at man begrenser hvor store belastninger som kan overføres til nota ved en eventuell konflikt med vaskeutstyr. Flere benytter for eksempel kraftige kraner for å håndtere vaskeutstyr. Disse har potensiale til å påføre nota store belastninger og dermed store skader. Kraftkontroll kan innføres gjennom et system som gir begrenset trekraft, eller som en alarm eller sikring som utløses ved et bestemt kraftnivå. Alternativt kan man benytte løsninger som registrerer og varsler hurtig økning i trekraft, eller legger begrensninger for en slik økning.

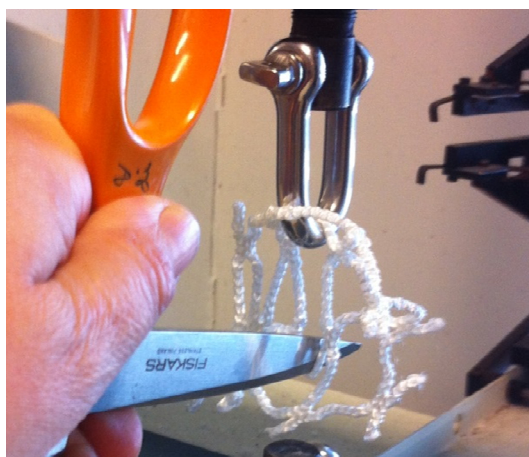
**Figur 5: Testing av styrke til notlin belastet gjennom en skarp kant, her representert med et sakseblad.**

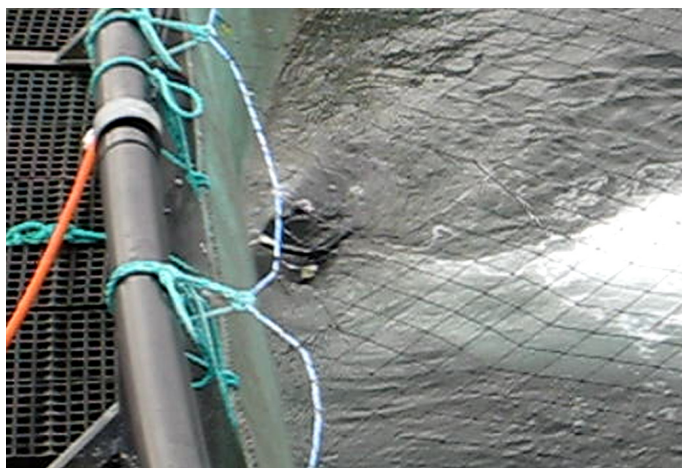
Notvask i sjø er en operasjon som kan være følsom for strøm og bølger, og både nota og vaskeutstyret kan bli påvirket av slike belastninger fra miljøet. Strømmen deformerer nota ved å presse den bak og opp, og kan danne poser i nota. Strøm og bølger kan dytte vaskeutstyret vekk fra nota, slik at en ikke oppnår tilfredsstillende vaskeeffekt (Figur 6). Noen vaskebåter har profilerende strømmåler, og kan holde oversikt over strømmen på flere dyp. For de som bruker dette er det et viktig verktøy i forbindelse med gjennomføring av vaskeoperasjonen. Ved kraftig strøm og høye bølger kan det hende at man ikke får til å vaske i enkelte områder av nota.

**Figur 6: Strøm og bølger kan dytte vaskeutstyret vekk fra nota.**

Notlinet over vann og rett under hovedtauet er vanligvis det området som er mest utsatt for skader og reduksjon i styrke. Dette kan skyldes blant annet skader fra UV-stråling og gnag mot flytekrage. Man kan heller ikke se bort i fra at vaskeskivene fører til ekstra slitasje i dette området, men at denne slitasjen ikke blir identifisert som skader fra vask. Vaskeskiver som kommer over vann i vannlinja har større potensiale for å skade nota. Det er lite motstand i luft i forhold til i vann, og notlinet vil derfor bli utsatt for vannstråler med betydelig høyere trykk enn i vann. I praksis kan det være vanskelig å unngå at dette skjer, da øvre del av nota ofte er mest begrodd og dermed må vaskes relativt mye. I tillegg kan det være vanskelig å ha full kontroll på posisjonen til vaskeutstyret, noe som blir enda mer komplisert ved betydelig strøm og bølger (Figur 6, Figur 9).

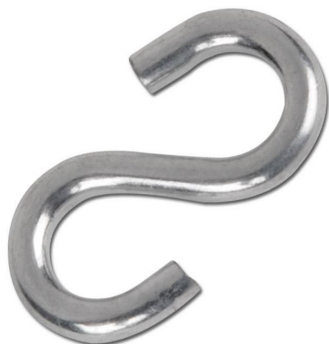
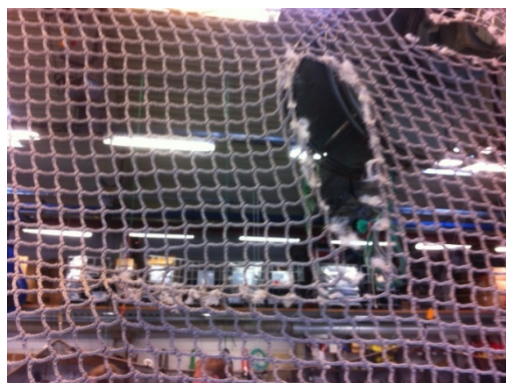
Effekt av not-krok (representert ved s-krok) og stor fiskekrok (treble-krok) er blitt testet på land av oppdretter på notbøteri (Figur 7 og Figur 8). Ei not ble hengt opp i notbøteriet og ble strammet opp ved å feste lodd på ca 500 kg nær bakken på hver side. Med dette opphenget hang nota relativt stramt. Notlinet hadde en maskestykke på rundt 100 kg. Testene ble utført ved at kroken ble festet i en eller to tråder i notlinet. Det ble dratt via talje og lastmåler med en vinkel på omtrent 45° til siden (på grunn av at nota ellers ble dratt rett opp), og det ble dratt med et jevnt drag uten rykk.

Not-kroken ble festet i en tråd og lagde et rett hull ved ca. 70-80 kg (Figur 7). Dersom kun en av krokene i treble-kroken ble hekket i nota bøyde kroken seg ut og lagde kun ett maskebrudd. Dette skjedde ved ca. 70-80kg. Med to kroker hekket i nota, oppsto det et L-formet hull i nota der fibrene i hjørnet var spesielt oppfliset. Hullet oppsto ved en trekkraft på 130-150 kg.

Figur 7: S-krok (representerer not-krok) og resulterende skade i notlin.

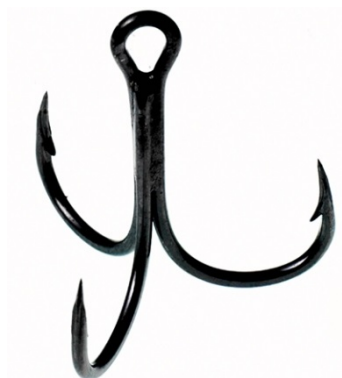
Figur 8: Treble-krok og resulterende skade i notlin.
