A25246 - Åpen

Fangstoperasjon og fiskekvalitet Tokt med snurrevadfartøyet Harhaug mars 2012

Delrapport i prosjektet "Automatisk fangstbehandling av hvitfisk på snurrevadfartøy" med vekt på arbeidspakke 2 og 3.

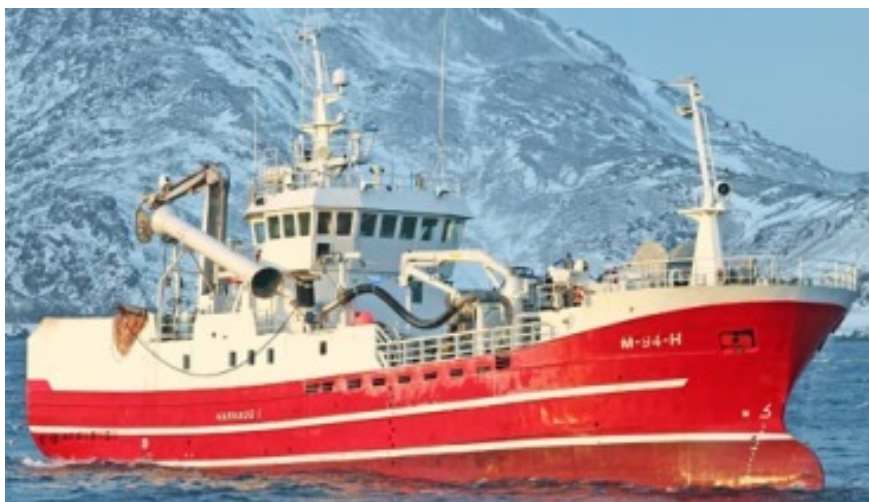
Figur 2. M/S Harhaug. (Foto: Roar Jensen, Foto publisert:06.02.2012)

Under forsøket ble snurrevadfartøyet M/S Harhaug benyttet. Hoveddata for fartøyet er gjengitt i Tabell 1. M/S Harhaug ble bygget i 1998 og eies av Grytafjord AS. Båten er utstyrt både for sekking og pumping av fangsten, og har 3 tanker til å oppbevare levendefisk. Disse har levendefiskdørker, og pumper for sirkulasjon. Båten har bløggerom på øverste dekk, og er utstyrt med Seaside elektrobøder. På hoveddekk er det en ferdigvaregrader som sorterer fisken etter vekt før innfrysing. Fartøyet hadde et positivt og behjelpelig mannskap, som bidro til at forsøkene ble gjort i henhold til forsøksplaner.

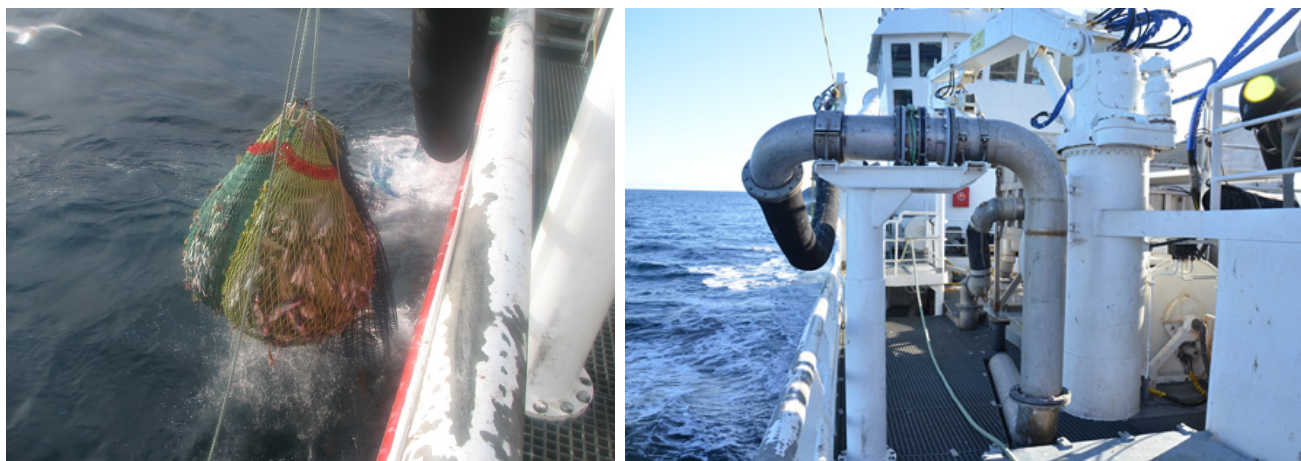
Figur 5. Bilder av ombordtaking ved sekking og pumping. Ombordtaking ved hjelp av sekking, ca 500 kg sløyd fisk pr sekk (venstre), MMC Tendos Fiskepumpe (høyre) (foto: SINTEF Fiskeri og havbruk)

Spesifikasjon	Tallverdi
Løftehøyde fra vannoverflata til mottaksbinge	4,5 m – 5,0 m
Antall 90° bend	7 stk
Antall 45° bend	0
Total lengde pumpeslange	10 m
Diameter pumpeslange	12" sugeslange
Kg fisk pumpet pr. min	ca 10-15 tonn pr. timen
Trykk	Maksimalt 1,6 bar

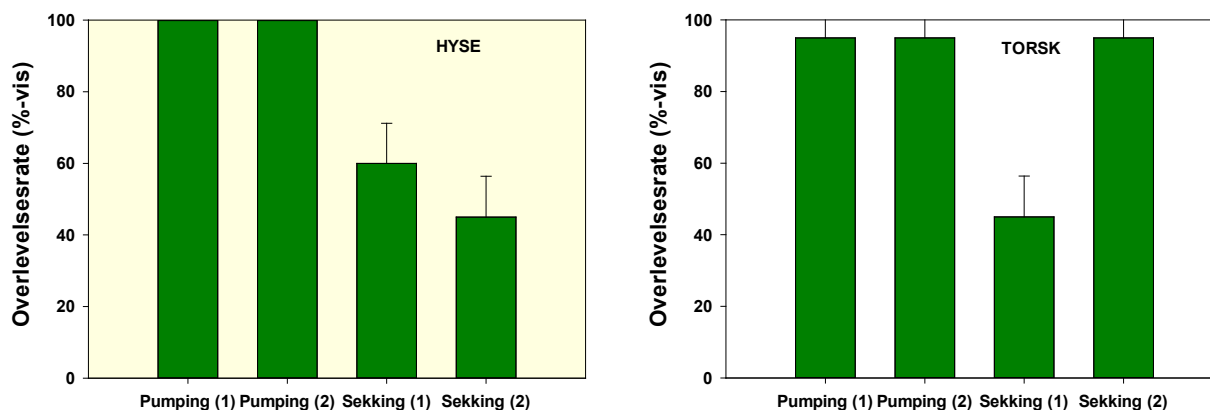
Figur 18. Overlevelsesrate for hhv. hyse (venstre) og torsk (høyre) som er pumpet eller sekket. Behandling merket 1 betyr at denne fisken ble tatt om bord og analysert først, og behandling merket 2 ble tatt om bord og analysert sist. For hyse som var sekket først og pumpet sist varierte denne tiden med 15 min, mens det for hyse som var pumpet først og sekket sist varierte tiden med 60 min. For torsk som var sekket først og pumpet sist varierte denne tiden med 32 min, mens det for torsk som var pumpet først og sekket sist varierte tiden med 28 min. Middelerdi \pm SEM ($n=20$).

Overlevelsesraten for hyse og torsk ved begge ombordtakingsmetodene er vist i Figur 18. Resultatene viser at overlevelsesraten for hyse hvor pumping ble benyttet var 100%, mens den er signifikant lavere når fisken ble sekket (hhv. 60% og 45 % avhengig om den ble sekket først eller sist ombord). For torsk var det kun fisk som ble sekket først og deretter pumpet som hadde en lavere overlevelse enn de andre gruppene. Dette resultatet er noe vanskelig å forklare, men fangstmengden mellom de to halene var forskjellig. Fangstmengden var nesten dobbelt så stor (6 tonn) i halet hvor fisken ble sekket først for deretter å bli pumpet, sammenlignet med halet hvor fisken ble først pumpet og deretter sekket (3,5 tonn). Selv om det var forskjeller i fangstmengde mellom halene burde det vært forskjeller også når torsken var sekket etter at pumpingen var gjennomført. For torsk som var sekket først og pumpet sist varierte tiden mellom sekking og pumping med 32 min, mens når fisken var pumpet først og sekket sist varierte tiden med 28 min, dvs tidfaktoren var nesten lik for de to halene.
