SINTEF RAPPORT

**Anker og holdekraft
Fullskala forsøk**

Fiskeri- og havbruksnæringens forskningsfond (FHF)

RAPPORTNR. SFH80 A106029	GRADERING Åpen	OPPDRAGSGIVERS REF. Terje Flatøy	
GRADER. DENNE SIDE Åpen	ISBN 978-82-14-04945-9	PROSJEKTNR. 860147	ANTALL SIDER OG BILAG 13
ELEKTRONISK ARKIVKODE Rapport_fullskala.doc		PROSJEKTLEDER (NAVN, SIGN.) Ulf Winther	VERIFISERT AV (NAVN, SIGN.) Østen Jensen
ARKIVKODE	DATO 2010-04-07	GODKJENT AV (NAVN, STILLING, SIGN.) Arne Fredheim

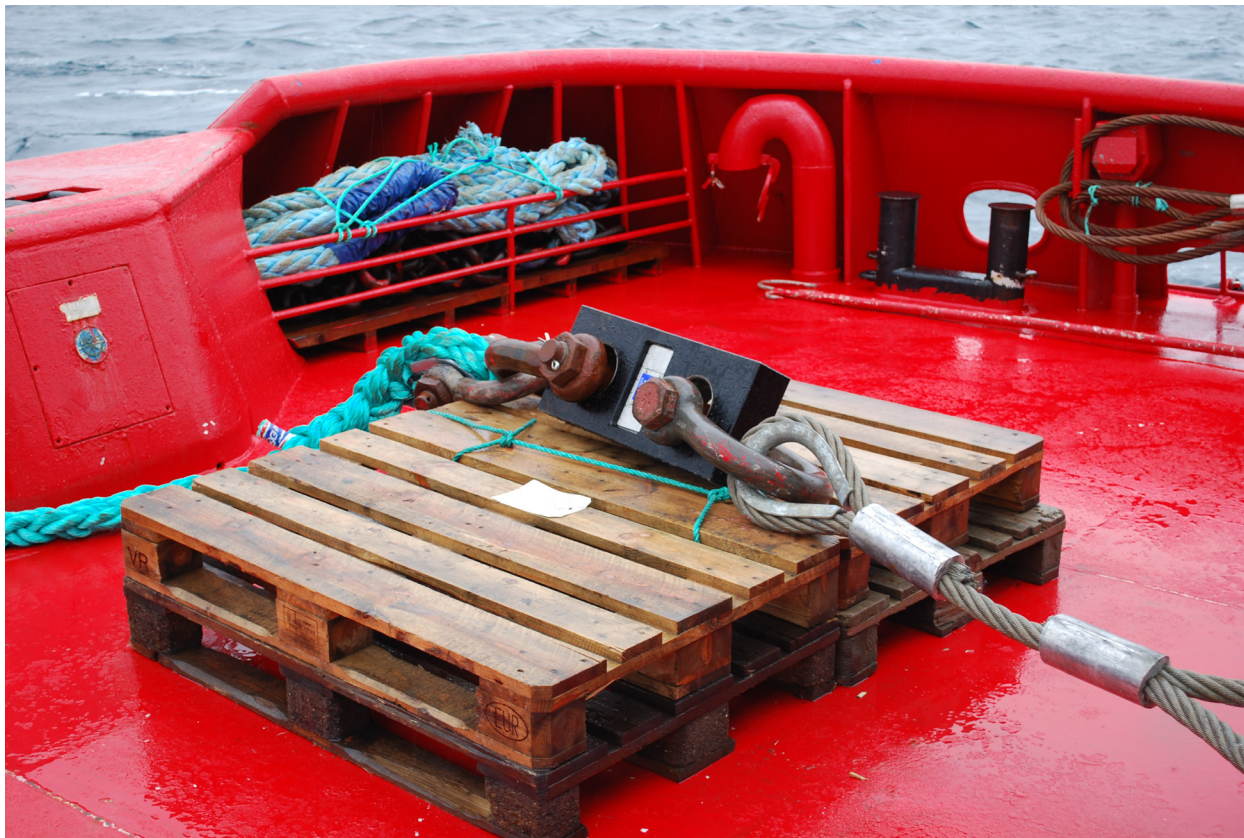
Figur 5. Lastcellen montert i koblingen mellom ankertrossen og wireløkke fra slepekrok

Mannskapet på servicebåten kommuniserte til taubåten hvilket anker som var i sjøen, den nøyaktige ankerposisjonen i form av GPS - koordinater og den planlagte trekkeretning. Om bord i taubåten ble posisjon for ankeret lagt inn på GPS som waypoint og forskyvning av ankeret langs bunnen, og fartøyets trekkretning og vinkel ble så lagret i form av GPS slepespor mens trekkeoperasjonen pågikk. Lasten i ankertrossen ble dokumentert i form av avleste verdier fra lastcellen (Straightpoint Radiolink plus 100 tonn) som var montert mellom slepekroken i fartøyet og ankertrossen (fig. 5). Lastcellen ble kalibrert i juni 2008 og dokumentasjon på dette forelå sammen med instrumentet.

Ankertrossen ble lagt over akterspeilet og en avrundet kant her før det kunne festes til slepekroken og lastcellen. Dette medførte en viss vinkel mellom trekkretningen nedover i sjøen og lastcellen. Dette kan ha medført noe lavere målinger enn det faktiske strekket i ankertrossen. Likevel ble det ikke registrert noen høyere målinger da trossen enkelte ganger hoppet til en ny posisjon på akterspeilet på grunn av vinkelendring på fartøyet og dermed var fri for kanten et øyeblikk. Denne typen feil vil det være vanskelig å unngå ettersom alle slepebåter har slepefeste inne i båten og har et lavt akterspeil for å hindre sjøen i å slå inn på dekk.

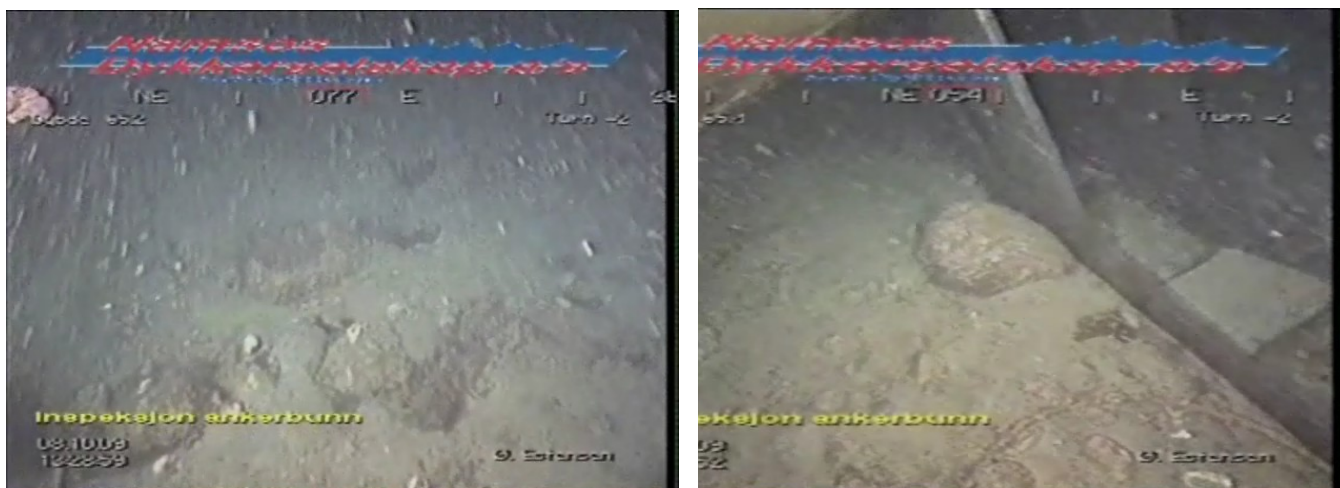
Figur 7. ROV bilder fra havbunnen ved testlokaliteten, som viser innslag av stein i bunnsedimentet.

ROV - undersøkelse av bunnen etter forsøkene var ferdige, avdekket store forskjeller i bunn sediment. Filmen viser variasjon mellom fin og grovere sand, store og mindre kampestein og også bergnabber. Masser som er blitt veltet opp av ankrene, og masser som fulgte med ankrene opp, viser at de dypere sedimentene består av en blanding av grus og sand. Det er naturlig å anta at de ulike ankrene derfor ikke nødvendigvis har blitt undersøkt under fullstendig like forhold. Det var tydelig også i enkelte tilfeller at ankrene fikk feste i berg eller svært store stein før ankerstammen for eksempel ble brutt av.

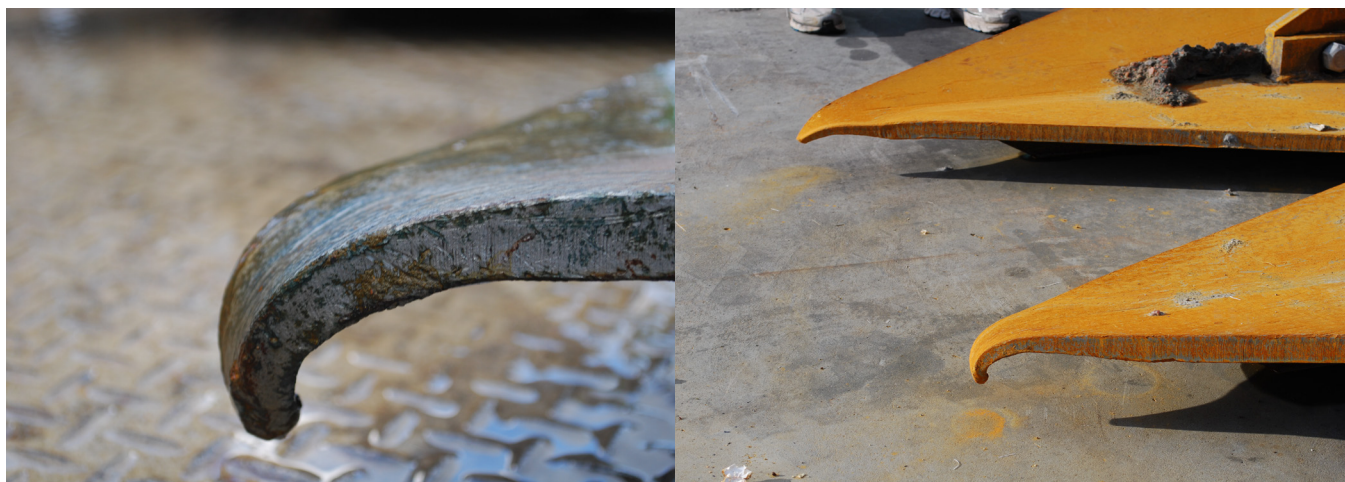
Figur 8. Eksempel på deformasjon av ankertenner som følge av møte med stein i bunnsedimentet.

Den målte holdekraften hos de ulike ankrene er vist i tabell 2. Det ble erfart svært stor variasjon i holdekraft hos de ulike ankrene (fig. 6), og også stor variasjon i gjennomtrengnings- og innfestningsevne. Enkelte av ankrene viste gode egenskaper til å finne nytt feste etter at de var revet ut av sedimentet og har derfor flere maksimalverdier for holdekraft (tab. 2). Disse verdiene var likevel et godt stykke unna holdekraft spesifiserte fra leverandøren. Andre anker veltet opp igjen, noe som medførte brått tap av holdekraft. To av ankrene festet seg ikke i bunnsedimentet overhodet, noe som nok skyldtes den lite homogene partikkelsammensetningen i havbunnen (fig. 7). Ved hjelp av ROV ble det avdekket en vesentlig grovere bunnsedimentstruktur enn først antatt. En del anker fikk også bøyd ankertenner som følge av innslag av større steiner eller berg i sedimentet (fig. 8), slik at det ikke var mulig å gjennomføre triplikate forsøk for alle ankrene som planlagt.
