Puss på isolasjon - erfaringar

SINTEF Byggforsk har sidan fasadesystem med puss på varmeisolasjon vart introdusert for norsk byggenæring, utført skadebefaringar og funksjonsprøvingar av slike system. Vi har gjennomgått alle rapportane frå dei siste 25 åra. Studien viser at utfordringane ligg i detaljane. Dei omfattande problema dei har hatt i Sverige med muggvekst, ser vi ikkje i SINTEF sitt Byggskadearkiv.

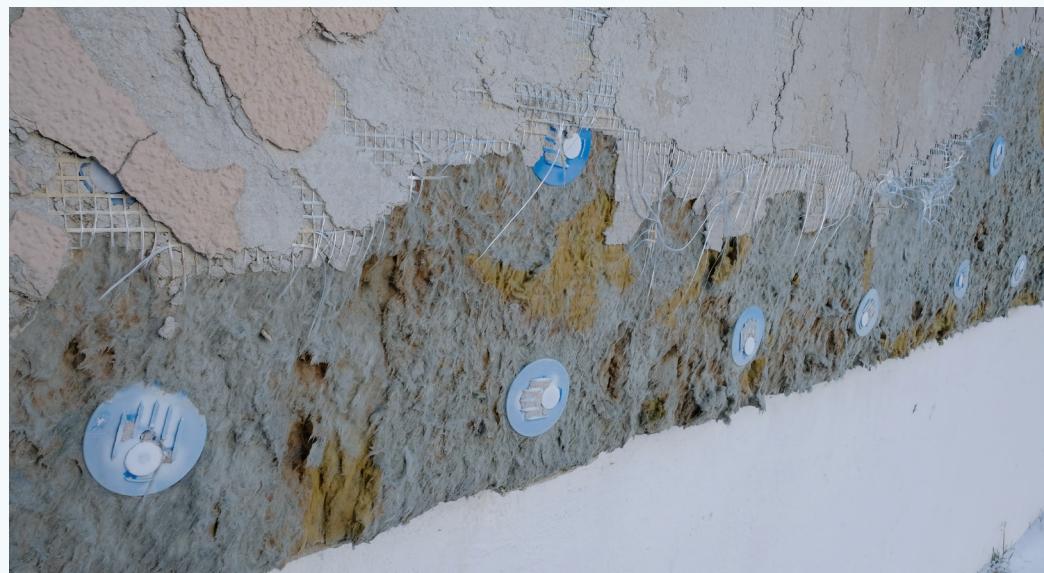
Små manglar blir fort avslørt og får store konsekvensar når vårpåkjenninga er stor. Avslutting mot sokkel er eit ekstra sårbart punkt.
Foto: Tore Kvande.

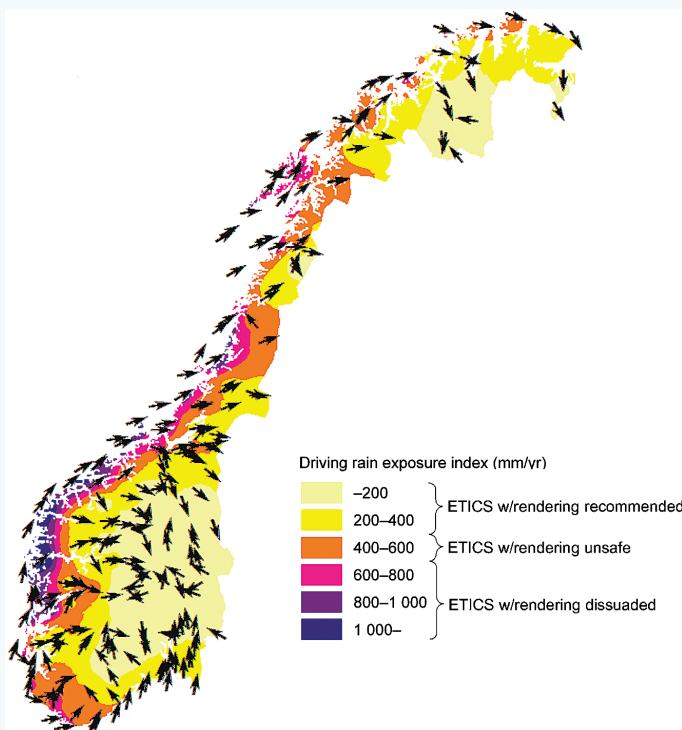
På stadar med stor slagregn påkjenning er puss på lufta kledning eit trygare alternativ.
Illustrasjon: SFI Klima 2050/SINTEF Byggforsk.

puss på lufta kledning med puss-berar av fuktbestandige bygningsplater eit godt alternativ. Denne løysinga gir ein fugefri, pussa fasade, samtidig som løysninga følger prinsippet om tottrinnstetting (skilt regnskjerm og vindtetning).
