Rapport

Felttest av superduplex stål med sveis

EN 1.4410

EMNEORD:
Materialteknologi;
Korrosjon; Superduplex;
Plaskesone**VERSJON**
1.0**DATO**
2019-01-08**FORFATTER(E)**
Ole Øystein Knudsen**OPPDRAGSGIVER(E)**
Statens Vegvesen**OPPDRAGSGIVERS REF.**
Cato Dørum**PROSJEKTNR**
102018481**ANTALL SIDER OG VEDLEGG:**
21**SAMMENDRAG**

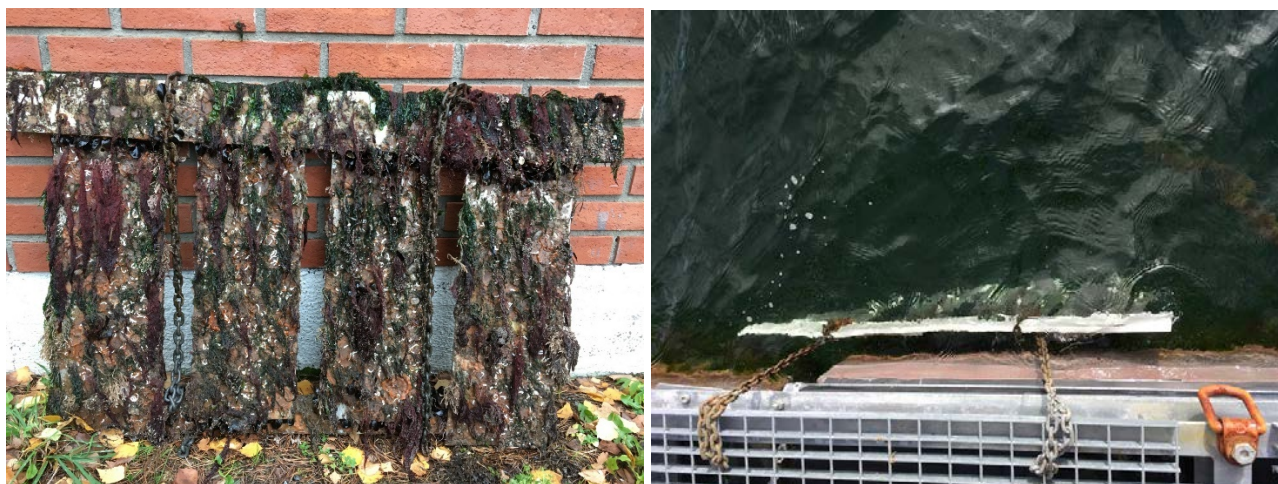
Figur 3. Venstre: Prøvene rett etter opptak fra sjøen. Høyre: Ved utsetting.

Prøvene ble montert mellom to plater av PVC og hengt på en flåte i sjøen utenfor Sandefjord mellom 21 juni og 16 november 2018. Figur 3 viser et bilde av prøvene rett etter at de ble tatt opp fra sjøen. Det var opprinnelig planlagt at kun den nederste tredjedelen av prøvene skulle eksponeres neddykket i sjøen. Eksponering i sjøen er imidlertid mer aggressiv enn i atmosfæren rett over sjøen (for eksempel benyttes EN 1.4404 i stor grad i marin atmosfære som regel uten problemer hvis salt ikke akkumuleres på overflata). Vi ba derfor om at en tredjedel av prøvene skulle stå over vann, inkludert den øverste spaltdanneren. Figur 3 indikerer imidlertid at prøvene har vært eksponert fullstendig neddykket siden prøvene er helt dekket av marin begroing. Bildet ble tatt med tre personer på flåten, så det ble antatt at flåten lå lavere i vannet enn normalt.

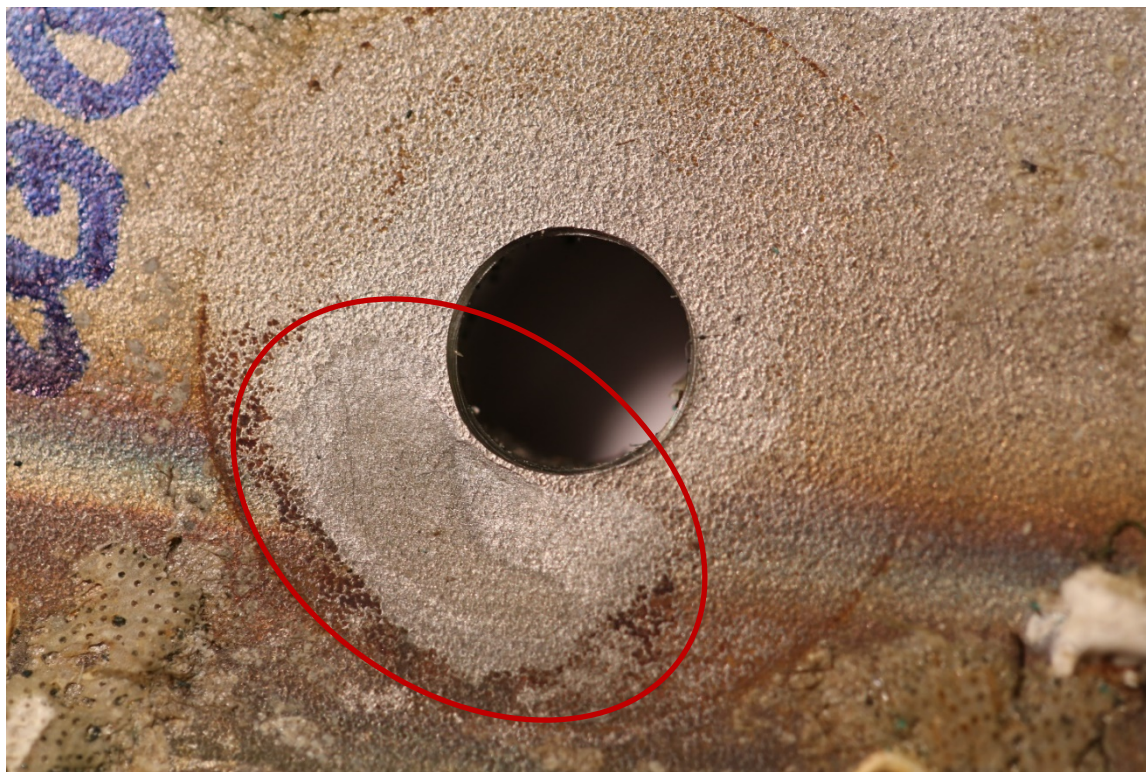
Figur 4. Spaltkorrosjon i varmepåvirket sone ved sveis på Prøve 3. Området var eksponert under vann. Angrepet er markert. Skala: Diameter på hullet i prøven er 6 mm.

På prøve 1 og 4 ble det ikke funnet spaltkorrosjon. På Prøve 2 ble det funnet spaltkorrosjon under to av spaltdannerne i neddykket del av prøvene. På prøve 3 ble det funnet spaltkorrosjon under en spaltdanner. Spaltdanneren var montert på varmpåvirket sone omkring sveisen, og det var her begge prøvene ble angrepet. Sveisen på disse prøvene var ikke beiset, så dette var det svakeste området på prøvene. Figur 4 viser et bilde av angrepet som kommer tydelig fram ved at den gul/blå misfargingen etter sveising er etset bort i angrepet.

Spaltkorrosjon på Prøve 2 og 3 i varmepåvirket sone kan forklares med at de ikke ble beiset. Sveising medfører oksidering av materialet i overflata i varmepåvirket sone. Misfargningen omkring sveisen skyldes et fortykket sjikt av kromoksid, typisk opptil omkring 300 nm tykt. Under dette sjiktet er materialet utarmet på krom og har redusert korrosjonsmotstand. For fritt eksponerte flater vil dette utarmede materialet korrodere bort, mens bestandigheten til upåvirket materiale under vil stoppe angrepene. Ved spaltkorrosjon vil korrosjonsreaksjonen føre til en forsuring i spalten, som kan medføre at korrosjonsangrepet fortsetter inn i det upåvirkede materialet under. Siden angrepene som ble funnet er svært grunne er det mulig at angrepene har stoppet opp før testen ble avsluttet.

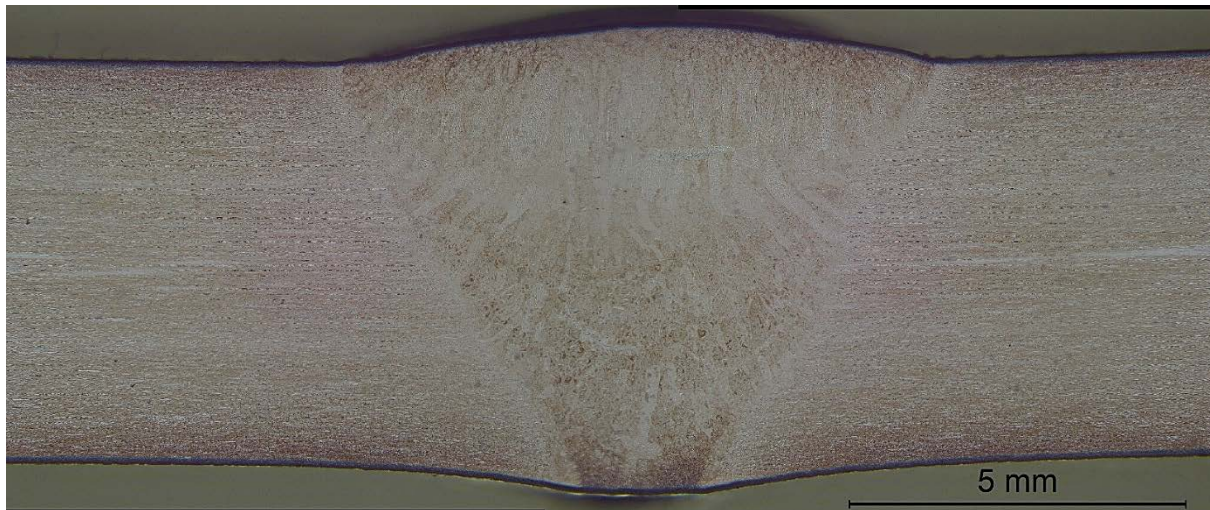
Oversiktsbilde av Prøve 2

Etseprosedyre 2: 60% HNO₃ (1V, 15 sec.) Ingen sigma-fase funnet

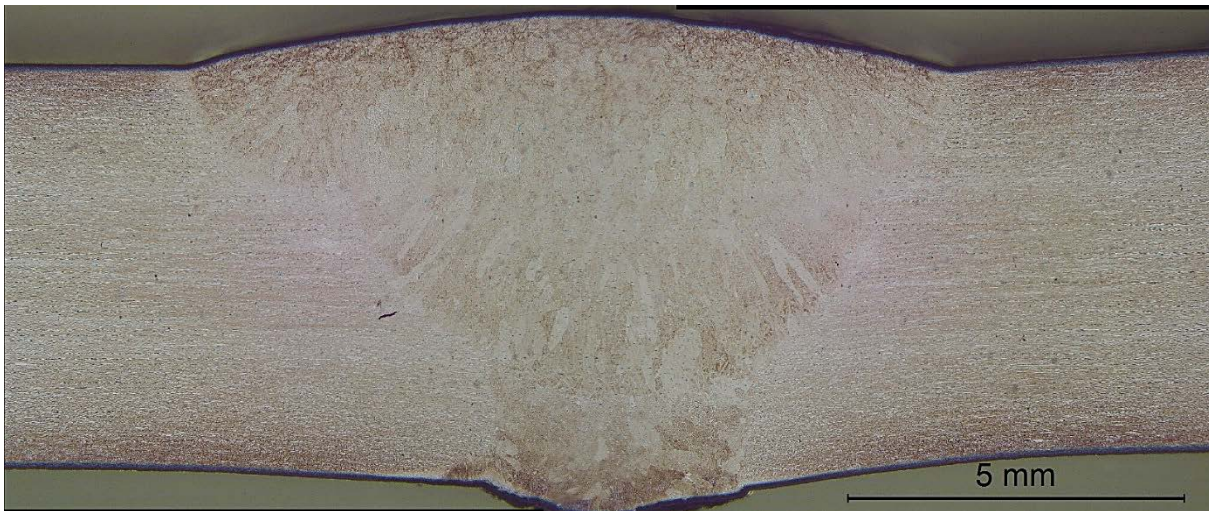
Oversiktsbilde av prøve 3
