Storskala branntester (del 2)

**Effekt av ventilasjonsstrategi på
røykspredning og trykkontroll i en mock-up
skolebygning**

RISE RAPPORT 2024:38

RISE Fire Research

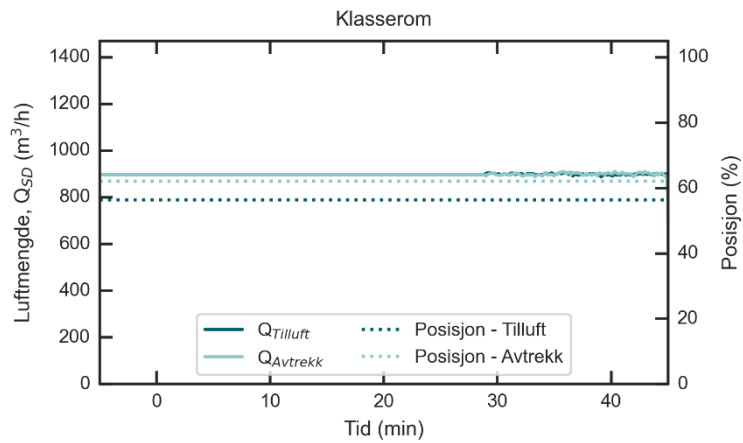
Figur 4-3: Luftmengder målt med SD anleggets sensorer og spjeldposisjoner i klasserommets tilluft og avtrekk for test 2. For denne testen var brannen plassert i klasserommet.

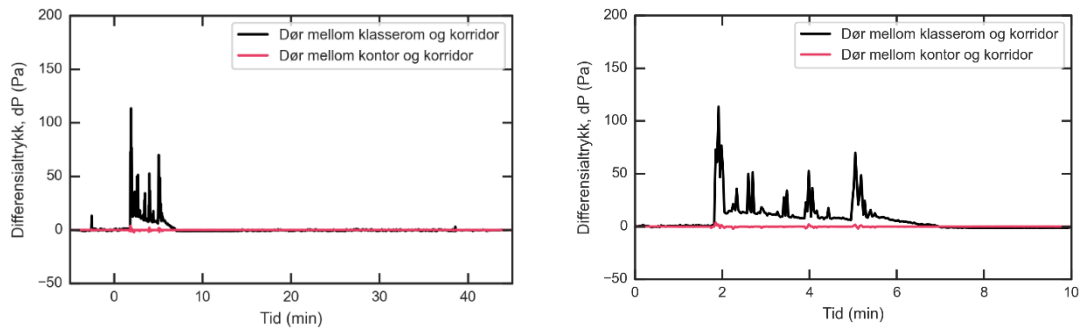
Figur 4-9: Trykkdifferanse over de innvendige dørene for test 2. Trykkdifferansen over dør mellom klasserom og korridor ($P_{\text{klasserom}} - P_{\text{korridor}}$) er vist med svart og trykkdifferansen over dør mellom kontor og korridor ($P_{\text{kontor}} - P_{\text{korridor}}$) er vist med rødt.

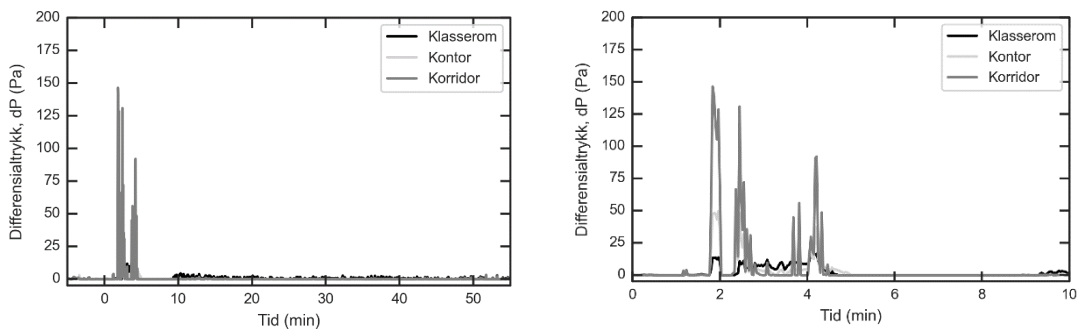
Figur 4-15: Trykkdifferansen mellom hvert av rommene og omgivelsestrykk utenfor bygget for test 5. Venstre figuren viser hele testforløpet. Høyre figuren viser perioden med høyest trykkøkningene.

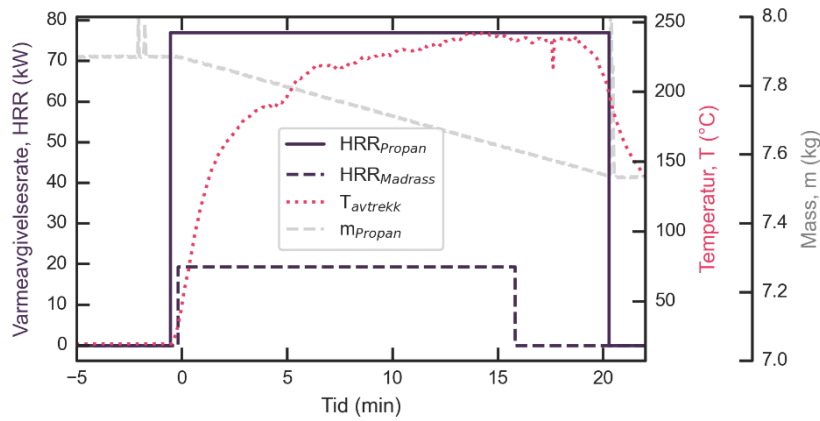
Figur 4-39: Temperatur, T , målt i avtrekk og varmeavgivelsesrate, HRR, for gass (heltrukken linje) og madrass (stiplet linje) i test 10. Den grå kurven viser gassmassen i gassbeholderen.

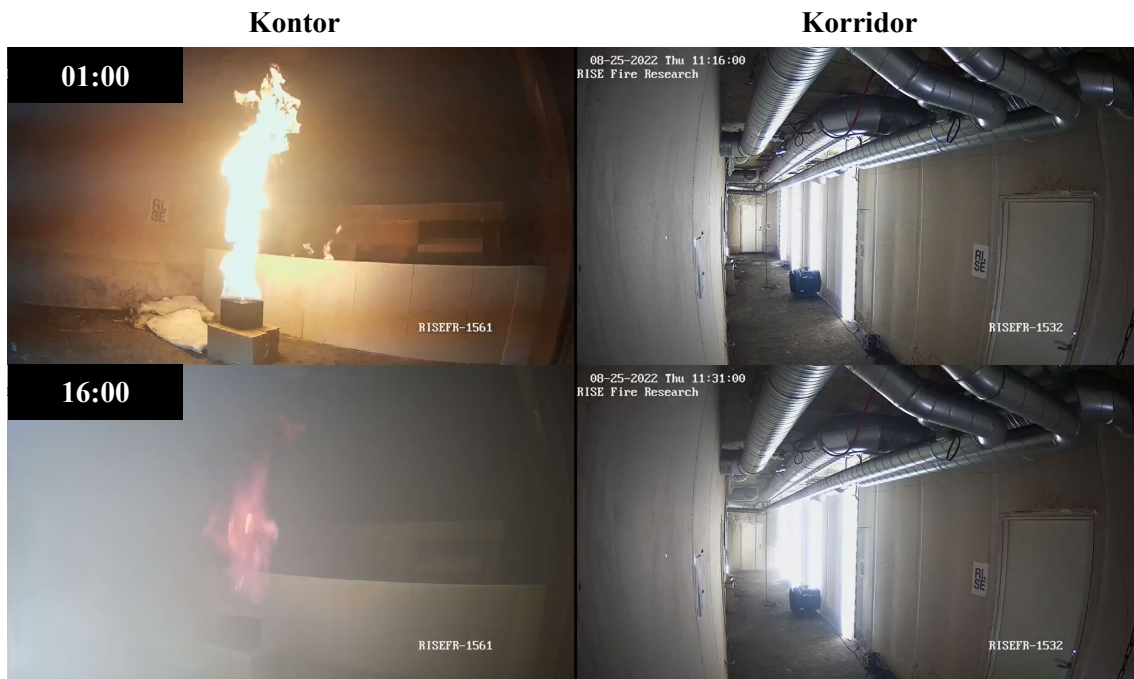
Figur 4-53: Bilde fra kontoret (øvre venstre) og korridoren (øvre høyre) 1 minutt etter start av test 11 og kontoret (nedre venstre) og korridoren (nedre høyre) etter 16 minutter.

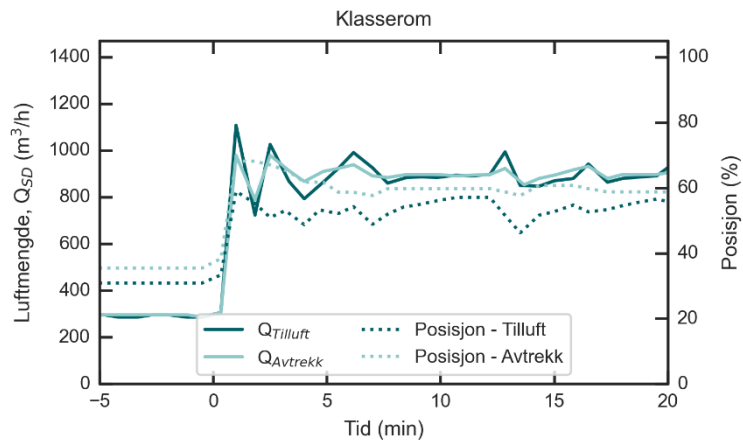
Figur 4-56: Luftmengder målt med SD anleggets sensorer og spjeldposisjoner i klasserommets tilluft og avtrekk for test 11. For denne testen var brannen plassert i kontoret.

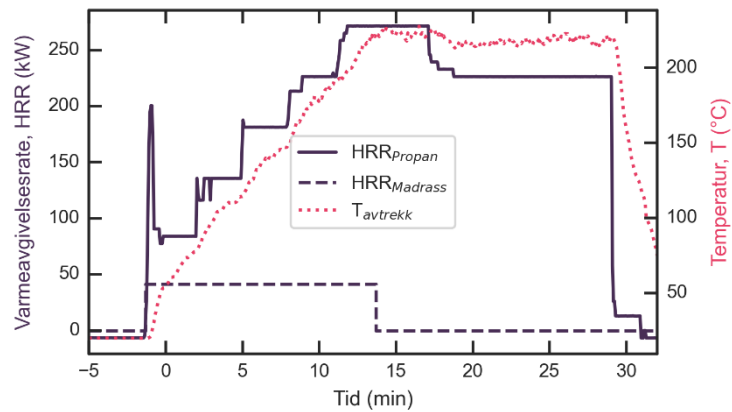
Figur 4-62: Temperatur, T , målt i avtrekk og varmeavgivelsesrate, HRR, for gass (heltrukken linje) og madrass (stiplet linje) i test 12.

I test 12 var brannen plassert i klasserommet og brannstørrelsen ble økt trinnvis fram til en maksimal varmeavgivelsesrate av 272 kW fra gassbrenneren. Etter 18 minutter ble gasstilførselen redusert for å begrense temperaturøkningen i aggregatet. Dette ble gjort for å forhindre skade på aggregatet. Temperaturen vises i Figur 4-70.

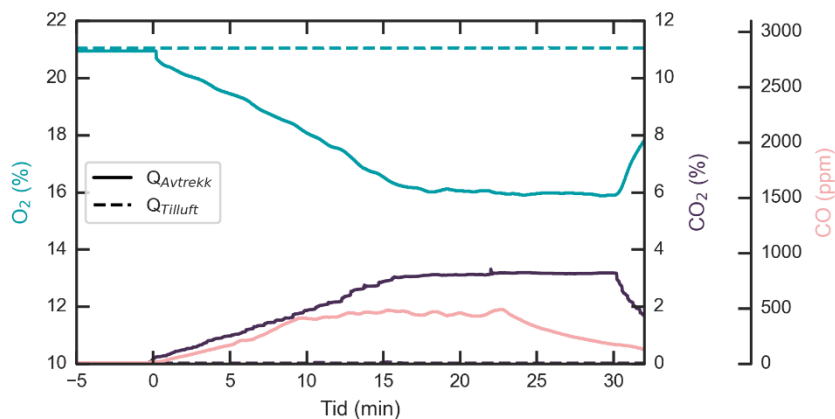
Figur 4-63: Konsentrasjon av O_2 (turkis), CO_2 (svart) og CO (rød) målt i tilluft (stiplet linje) og avtrekk (heltrukken linje) for test 12.

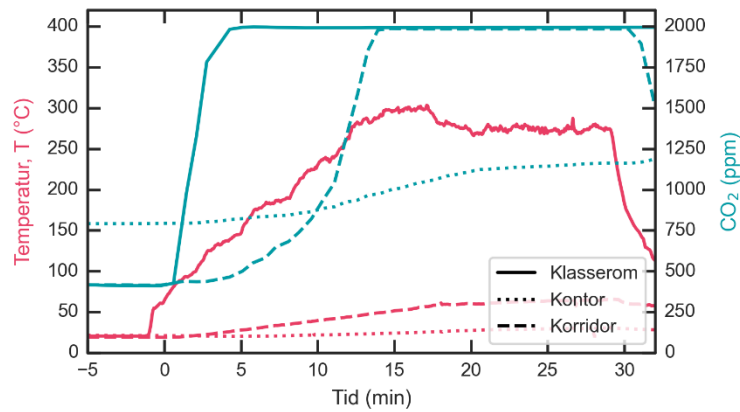
Figur 4-64: Temperatur (rød) og CO₂ konsentrasjon (turkis) i de ulike rommene målt med SD anleggets veggsensorer for test 12. Målegrensen for CO₂ var 2000 ppm..

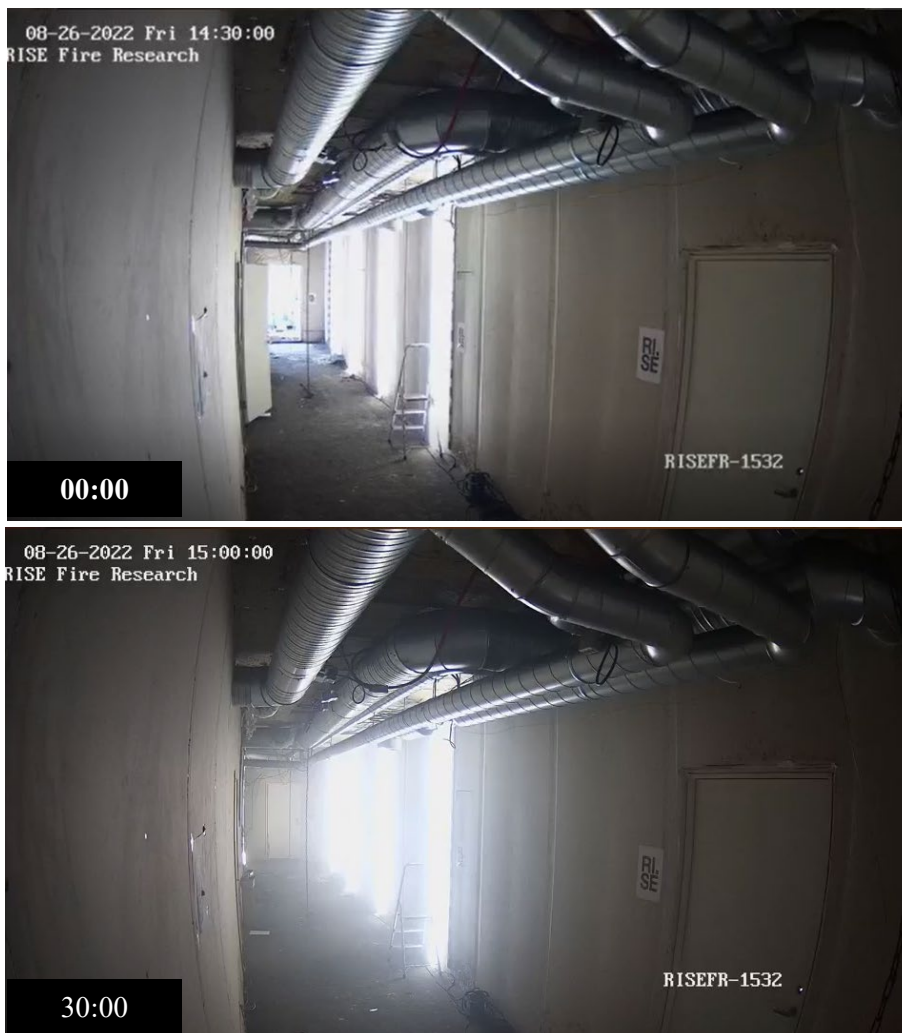
Figur 4-65: Bilde fra korridoren ved start av test 12 (øvre) og etter 30 minutter (nedre).

CO_2 -konsentrasjonen, vist i Figur 4-65, viser at røyken sprer seg til korridoren og fører også til en marginal økning i kontoret. Figur 4-66 viser at døren på andre siden av korridoren fortsatt er synlig etter 25 minutter, selv om sikten er noe redusert på grunn av røyklekkasjen fra klasserommet.

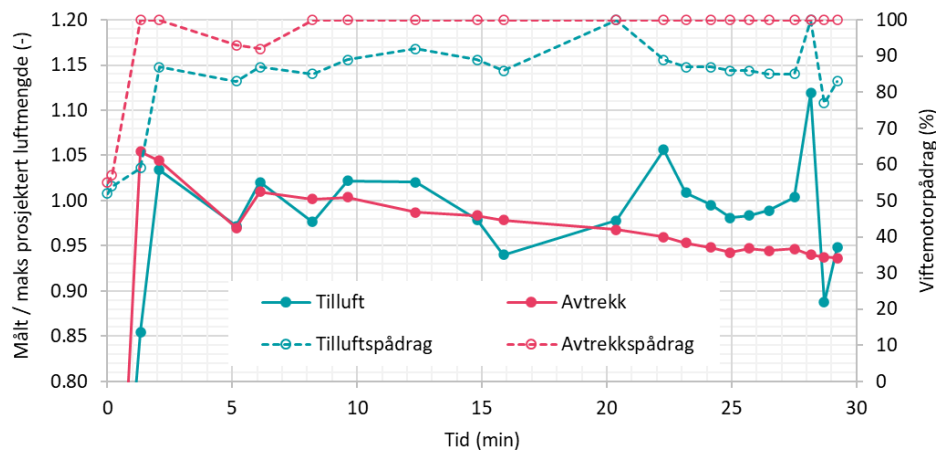
Figur 4-70: Forholdet mellom rapporterte og maksimalt prosjektert luftmengde, avvik i luftmengden, til og fra aggregatet, og pådraget av viftemotorene for test 12.

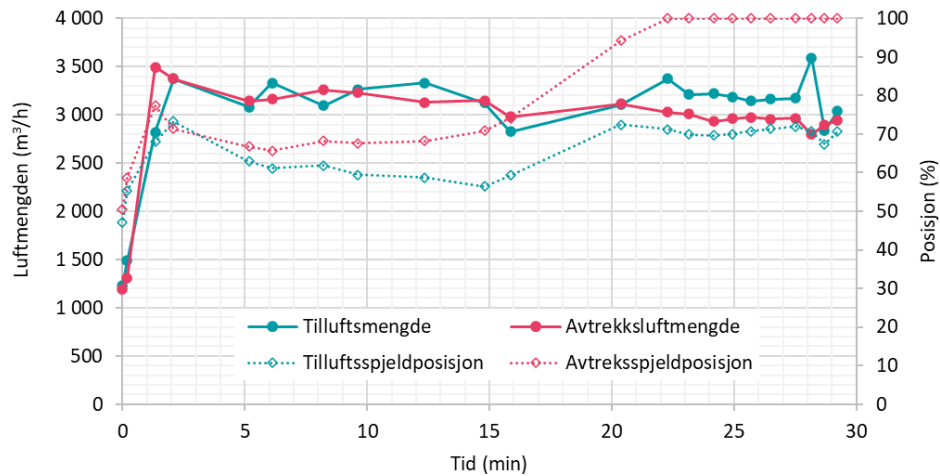
Figur 4-71: Luftmengder målt med SD anleggets sensorer og spjeldposisjoner i «resten av skolen» tilluft og avtrekk for test 12.

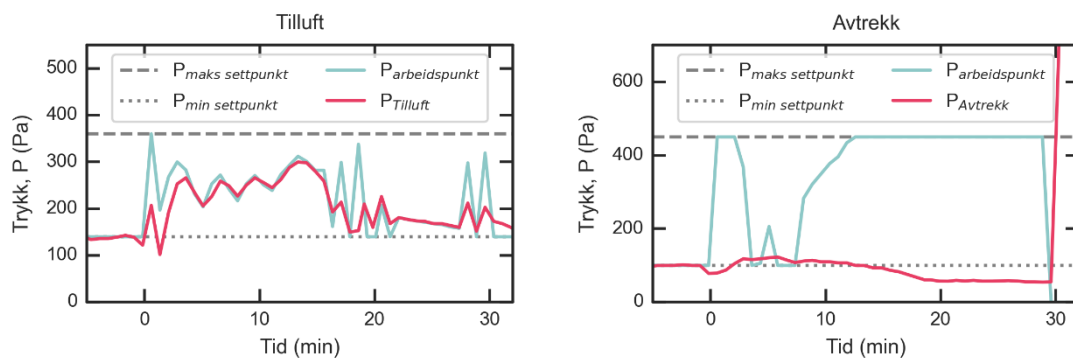
Figur 4-72: Arbeidspunkt (turkis) og faktisk trykk (rødt) i aggregatet på tilluftssiden (venstre) og avtrekksiden (høyre) for test 12. Maksimums og minimumssettpunktene er vist med henholdsvis stiplet og prikket linje.

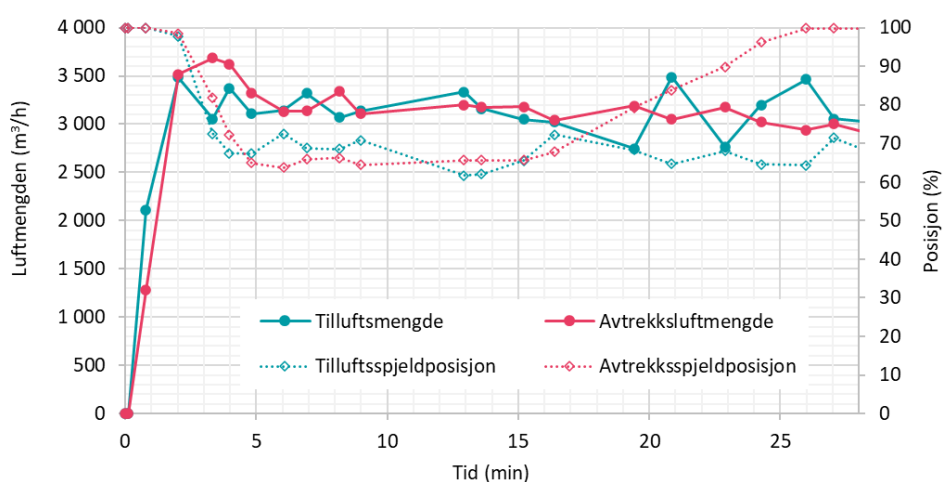
Figur 4-84: Luftmengder målt med SD anleggets sensorer og spjeldposisjoner i «resten av skolen» tilluft og avtrekk for test 13.

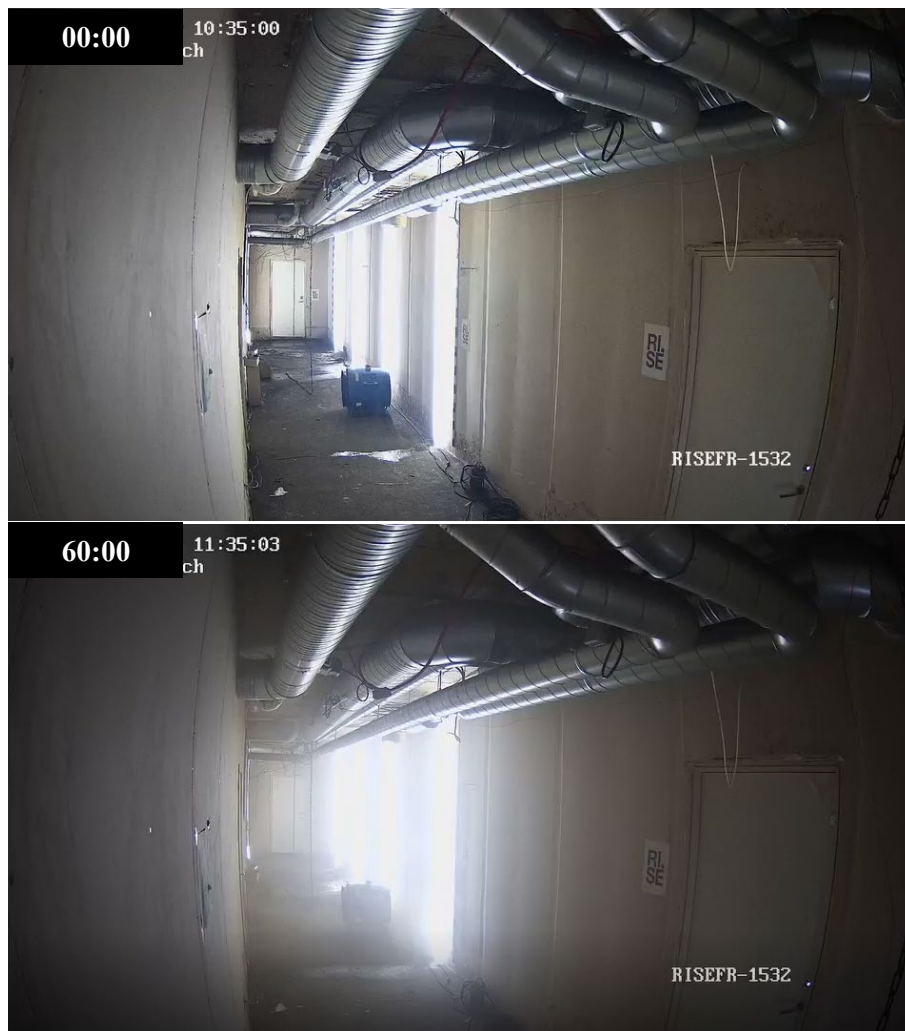
Figur 4-91: Bilde fra korridoren ved start av test 14 (øvre) og etter en time (nedre). Tid (mm:ss) etter teststart.

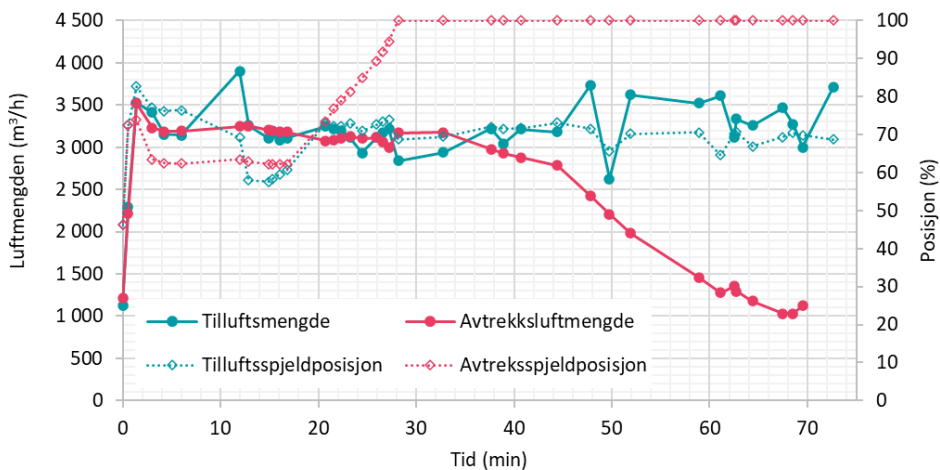
Figur 4-97: Luftmengder målt med SD anleggets sensorer og spjeldposisjoner i «resten av skolen» tilluft og avtrekk for test 14.
