# **BRAVENT**

## **Storskala branntester (del 1)**

**Brannytelse for ikke-brannklassifiserte ventilasjonskomponenter**

RISE RAPPORT 2024:37

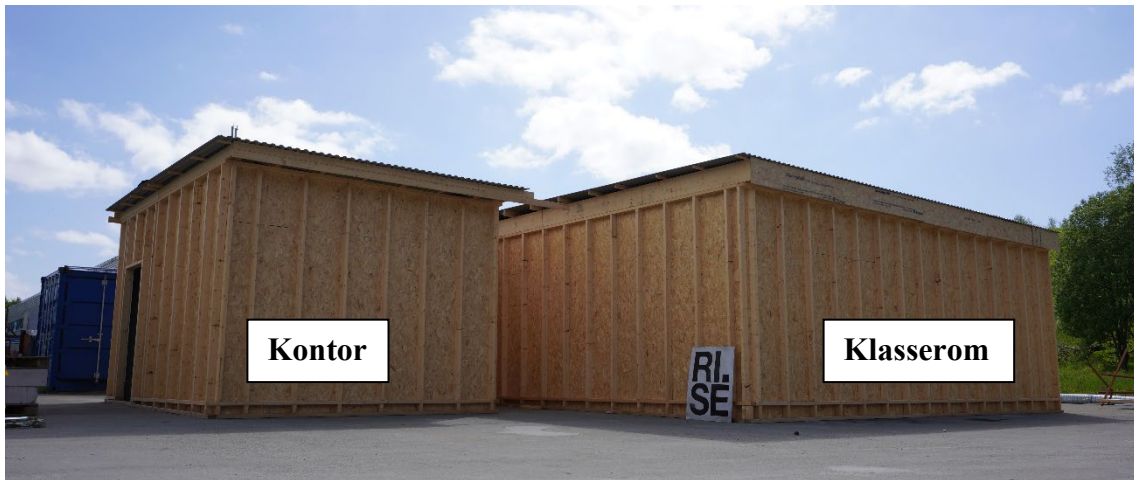
Figur 2-1: Bilde av testbygning utvendig. Kontoret vises til venstre og klasserommet vises til høyre. Døra til venstre går inn i korridoren som ligger i bakkant på bildet. Foto: RISE Fire Research.

Et bygg bestående av flere rom og et fullverdig komfort-ventilasjonssystem ble bygget for å gjennomføre branntester. Bygget bestod av et klasserom på 56 m<sup>2</sup>, et kontor på 11 m<sup>2</sup> og en 15 m lang korridor på 34 m<sup>2</sup>, for å simulere rom som typisk finnes på skoler. Figur 2-1 viser bygget fra utsiden, mens Figur 2-2 viser geometrien på bygget. Klasserom og kontoret har ingen felles vegg, slik at potensiell røykspredning kun kan oppstå via korridoren eller ventilasjonssystemet.

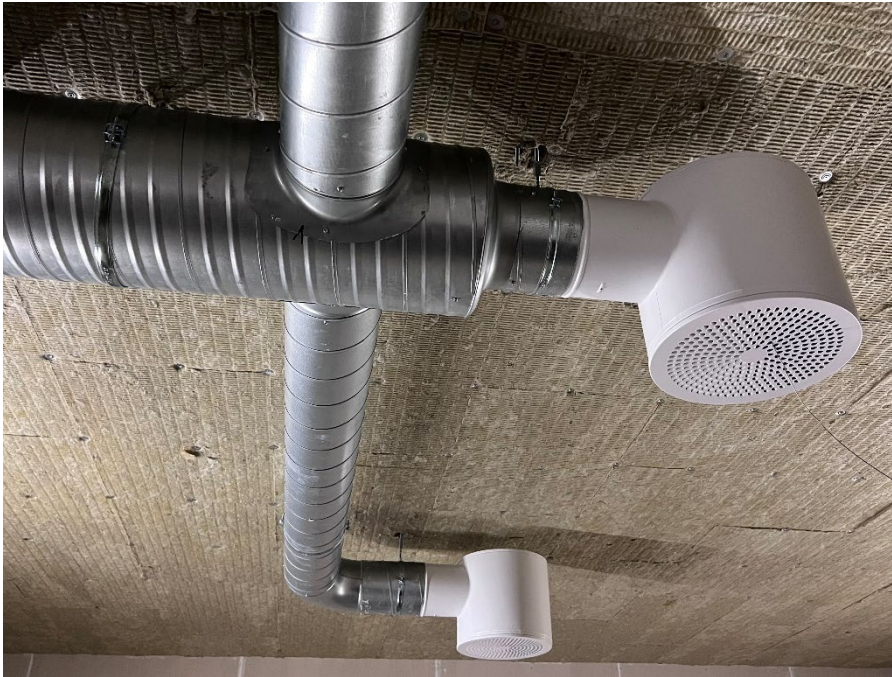
Figur 2-4: Ventilasjonskanaler montert hengende fra taket.

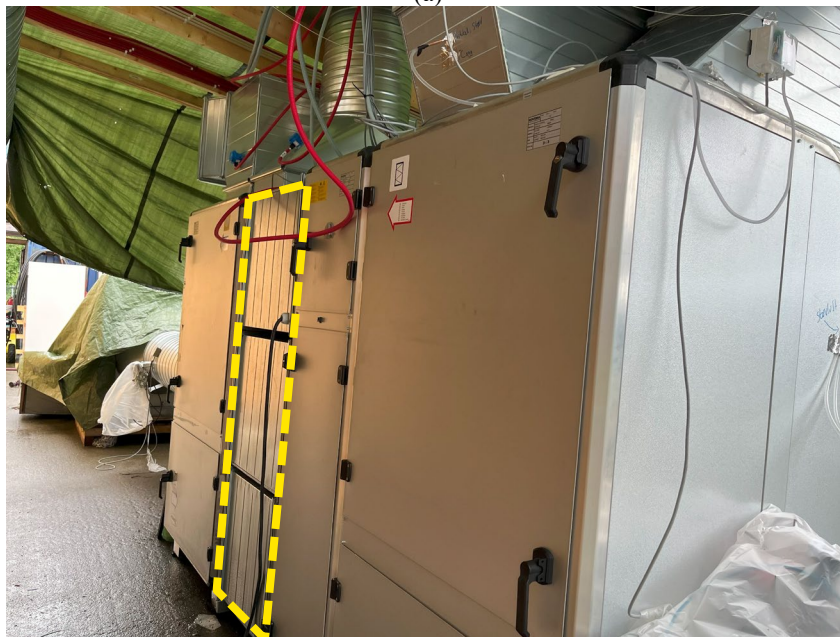
**Figur 2-5:** (a) skisse uten bypass og (b) bilde av installert ventilasjonsaggregatet. Lokasjon av bypass seksjonen er markert gult.

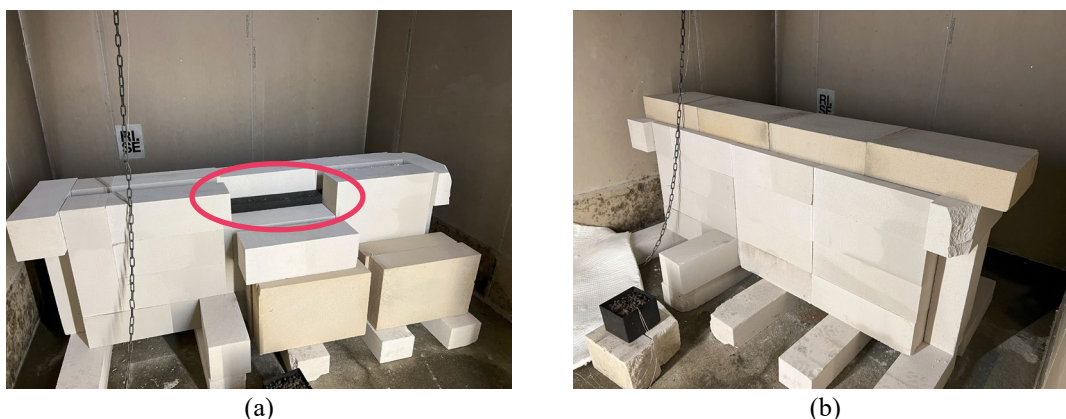
Grunnen til at to ulike typer brensel ble brukt i kombinasjon var for å kunne justere mengde røyk/sot og varme som ble avgitt fra brannen til en viss grad uavhengig av hverandre. For å øke mengden røyk og redusere varmeenergien som ble avgitt fra madrassbrannen ble oksygentilførselen til denne brannen redusert ved å bygge madrassen inn i ubrennbare lettbetongblokker (Siporex) som vist i Figur 3-2 for test 8. Madrassen ligger på høykant mellom Siporex-blokkene, og øvre del av madrassen vises delvis inni den røde ringen i Figur 3-2 (a). På langsiden var blokkene plassert i en avstand på 1 cm fra madrassoverflata og på kortsiden stod blokkene helt inntil madrassen. Over madrassen var det 15 cm opp til undersida av blokkene som ble lagt over, som vist i Figur 3-2 (b). På langsiden var det i nedre kant en avstand på 16 cm mellom gulvet og blokkene.

**Figur 3-2: Madrassoppsett for test 8. I (a) er en blokk løftet bort for å vise madrassens posisjon, i (b) er lokket av blokker også på plass.**

Dette madrassoppsettet ble brukt for alle testene i kontoret. Den første testen hvor det i tillegg til madrass også ble brukt propan (test 9), viste at forbrenning av madrassen hadde stor påvirkning på gassflammen ved at den fikk dårligere tilgang på oksygen. Derfor ble det satt opp en 60 cm høy vegg av Siporex-blokker mellom gassbrenneren og madrassoppsettet for test 10 og 11, for å redusere effekten de to brannkildene hadde på hverandre.

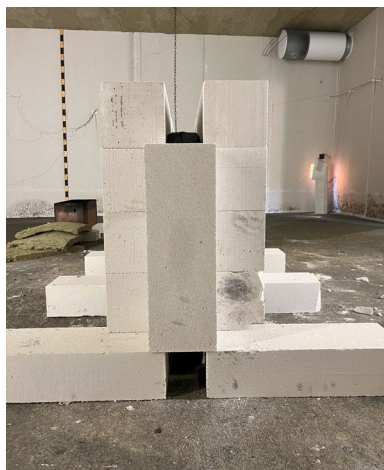
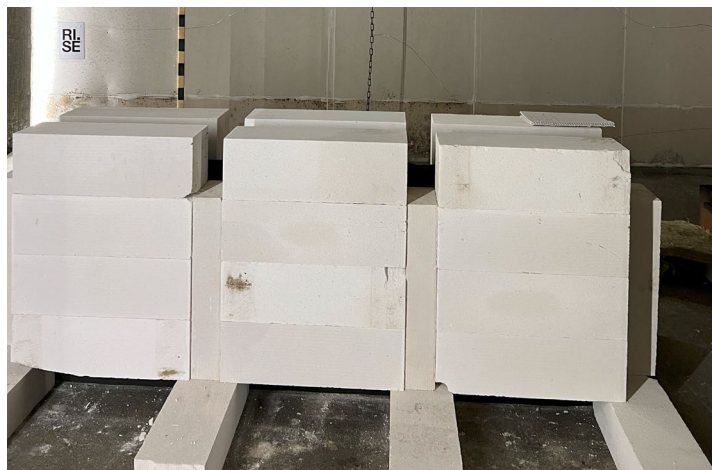
Madrassoppsettet som ble brukt for testene i klasserommet er vist i Figur 3-3. I disse testene ble det ikke lukket igjen med blokker over madrassen. I tillegg ble to blokker på hver av langsiden satt på høykant helt inntil madrassen for å støtte den bedre opp. De resterende blokkene ble plassert i en avstand på 1 cm fra madrassen.

**Figur 3-3:** Madrassoppsett i klasserommet slik det var brukt i Test 12 og 13. For Test 14 ble oppsettet forlenget ved å sette to madrasser ved siden av hverandre. For disse testene ble det ikke lagt et lokk av blokker over madrassen.

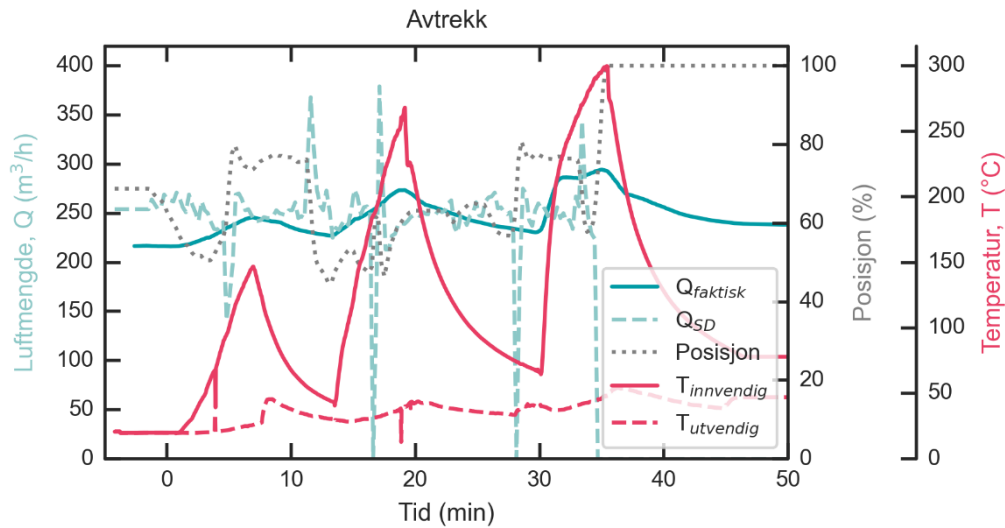
**Figur 4-6:** Luftmengde, spjeldposisjon og temperatur inne i og utenfor avtrekksspjeldet for Test 7 med spjeldet plassert utenfor brannrommet. T representerer temperatur, mens Q representerer mengden luft som blir levert av systemet beregnet fra trykkmålingene med bidireksjonal probe (faktisk) og av spjeldets målekryss koblet til SD-anlegget (SD). Grå stiplet linje angir spjeldposisjonen, der 0 % betyr stengt spjeld, og 100 % betyr full åpning på spjeld.

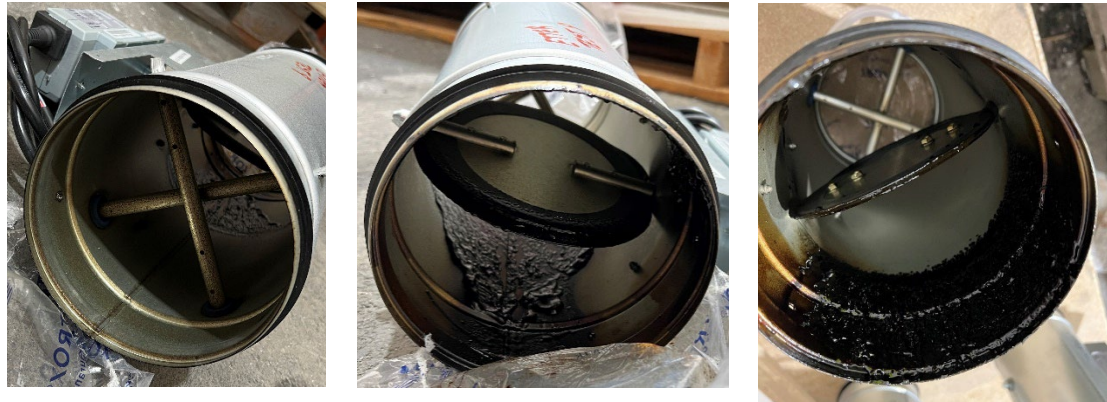
Figur 4-9 viser avtrekksspjeld etter test 8. Som for de andre testene har det lagt seg noe støv/sot på målekrysset. I tillegg har det i denne testen også lagt seg et lag med svart og klebrig sot inne i avtrekksspjeldet nedstrøms for selve spjeldbladet. Bildene fra ulike vinkler viser at strømningsforholdene og resirkulasjonssoner nedstrøms av spjeldbladet sannsynligvis har en stor effekt på hvor soten fester seg.

**Figur 4-9:** (a) Sot/støv på målekrysset. (b) og (c) viser det fra to ulike vinkler at svart klebrig sot/støv ble avsatt på innsiden av kanalen nedstrøms for selve spjeldbladet.

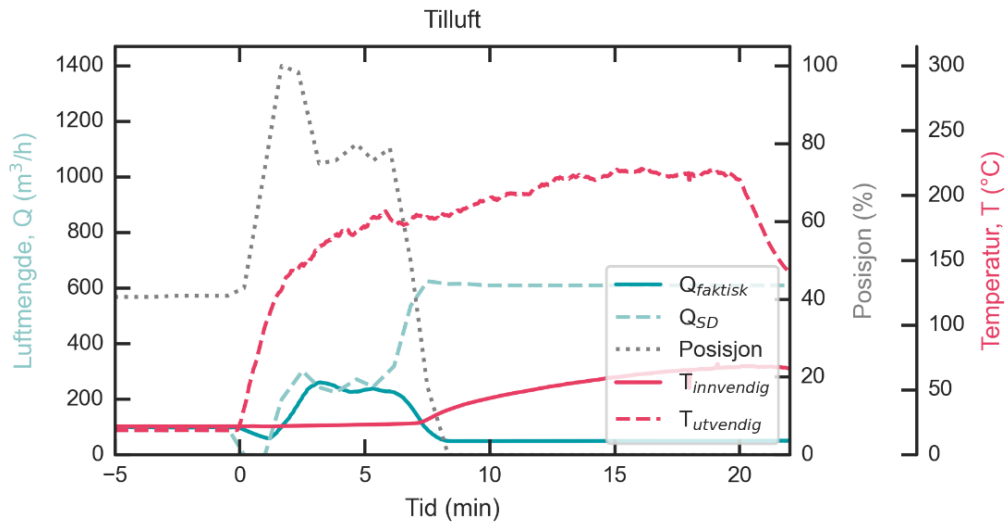
**Figur 4-10:** Luftmengde, spjeldposisjon og temperatur inne i og utenfor tilluftsspjeldet for Test 10 med spjeldet plassert inne i brannrommet. T representerer temperatur, mens Q representerer mengden luft som blir levert av systemet beregnet fra trykkmålingene med bidireksjonal probe (faktisk) og av spjeldets målekryss koblet til SD-anlegget (SD). Grå stiplet linje angir spjeldposisjonen, der 0 % betyr stengt spjeld, og 100 % betyr full åpning på spjeld.

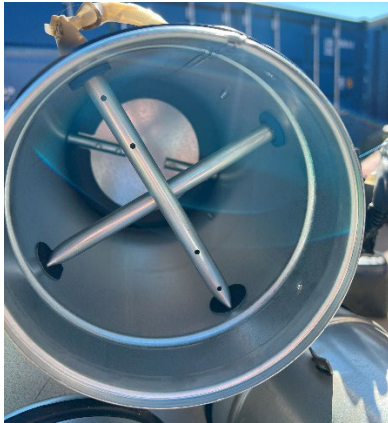
Figur 4-12 (a) viser bilde av tilluftsspjeldet som hadde lukket seg helt underveis i Test 10. Avtrekksspjeldet er vist i Figur 4-12 (b). Skadene på utsiden av spjeldene er vist i Figur 4-13. Både motor, elektronikk, ledninger og slanger hadde fått store skader og smeltet som følge av varmpåkjenningen de ble utsatt da de var plassert inne i brannrommet.

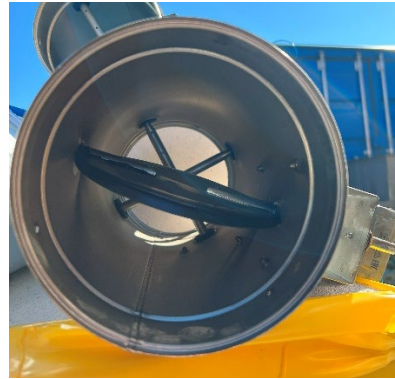
**Figur 4-12:** (a) Tilluftsspjeldet som hadde lukket seg helt og (b) avtrekksspjeldet etter Test 10.

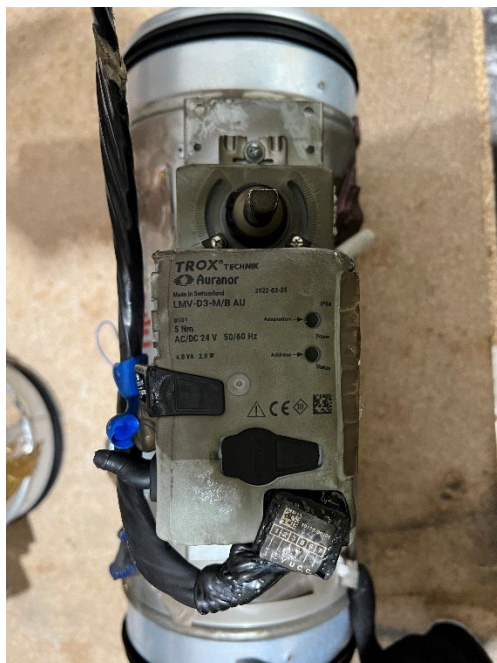
**Figur 4-13:** Skader på motor, elektronikk ledninger og plastslanger etter Test 10 for spjeldene som var plassert inne i brannrommet. (a) Tilluftsspjeld og (b) avtrekksspjeld.

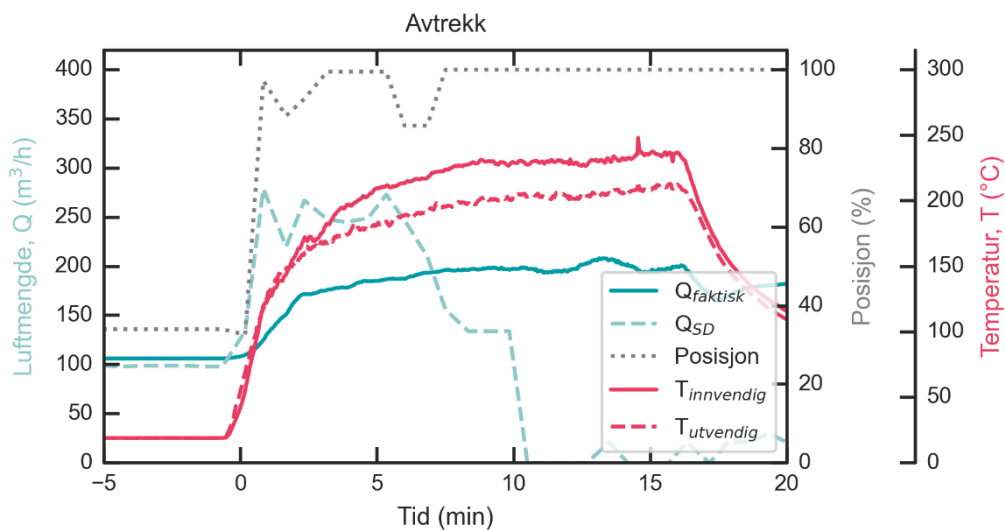
**Figur 4-16:** Luftmengde, spjeldposisjon og temperatur inne i og utenfor avtrekksspjeldet for Test 11 med spjeldet plassert inne i brannrommet. T representerer temperatur, mens Q representerer mengden luft som blir levert av systemet beregnet fra trykkmålingene med bidireksjonal probe (faktisk) og av spjeldets sensor koblet til SD-anlegget (SD). Grå stiplet linje angir spjeldposisjonen, der 0 % betyr stengt spjeld, og 100 % betyr full åpning på spjeld.

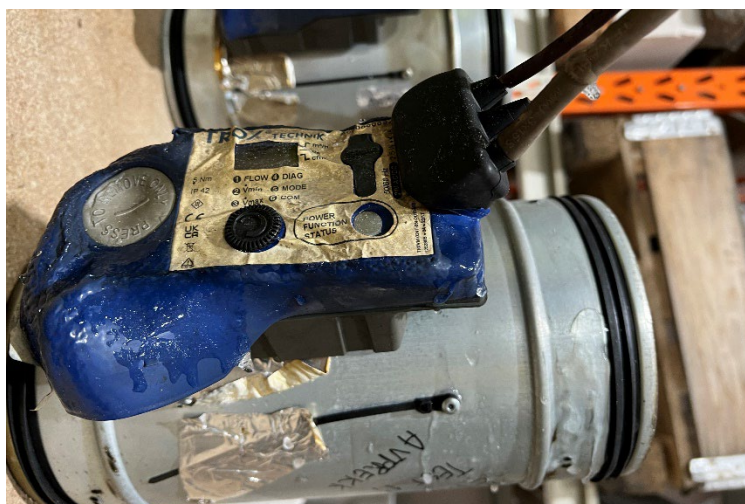
Figur 4-18: Skader på motor og elektronikk på avtrekksspjeld etter test 11.

Figur 4-17 viser spjeldene etter test 11. Tilluftsspjeldet som vist i (a) hadde ingen synlige skader, mens for avtrekksspjeldet i (b) hadde hele spjeldbladet smeltet. Figur 4-18 viser bilde av motoren på avtrekksspjeldet etter testen. Tilsvarende skader ble observert på motoren på tilluftsspjeldet etter testen.

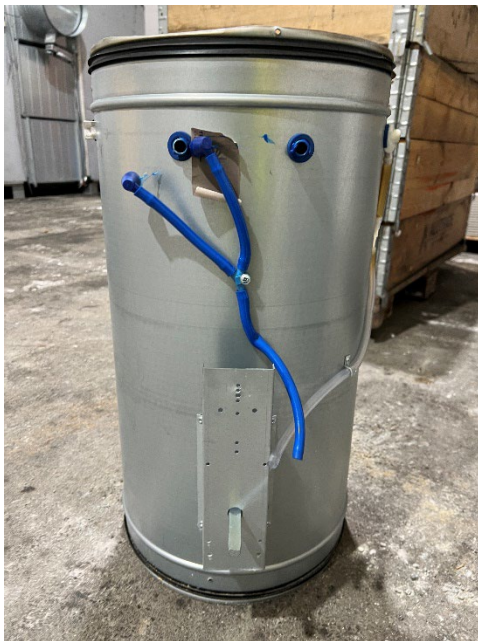
(a)

**Figur 4-21:** Skade på plastslanger på avtrekksspjeld etter test 13. Spjeldet var plassert utenfor brannrommet.

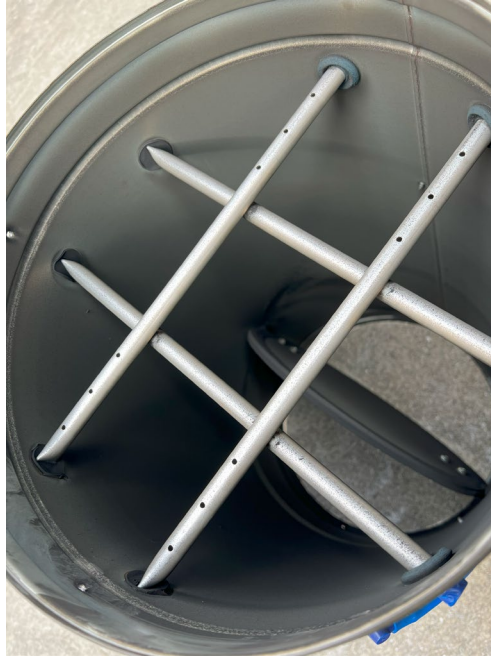
**Figur 4-22: Avtrekksspjeld etter test 12.**

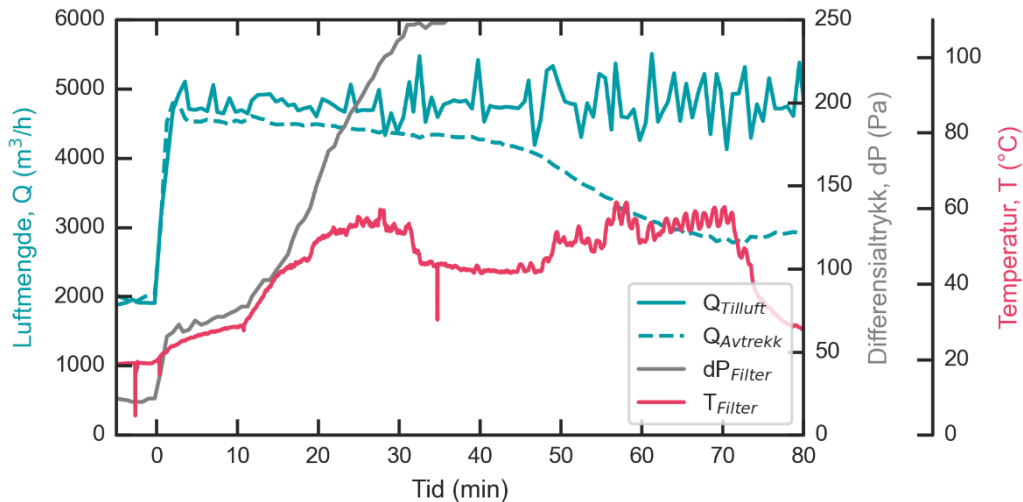
**Figur 4-25:** Luftmengder,  $Q$ , i aggregatet, temperatur,  $T$ , på avtrekkslufta og trykkfall over filteret,  $dP$ , for test 14 i klasserommet med to madrasser og propan som brensel. Tryksensorens måleområde er begrenset til 250 Pa. De første 10 minuttene brant det kun propan, begge madrassene ble påtent etter omtrent 10 minutter.

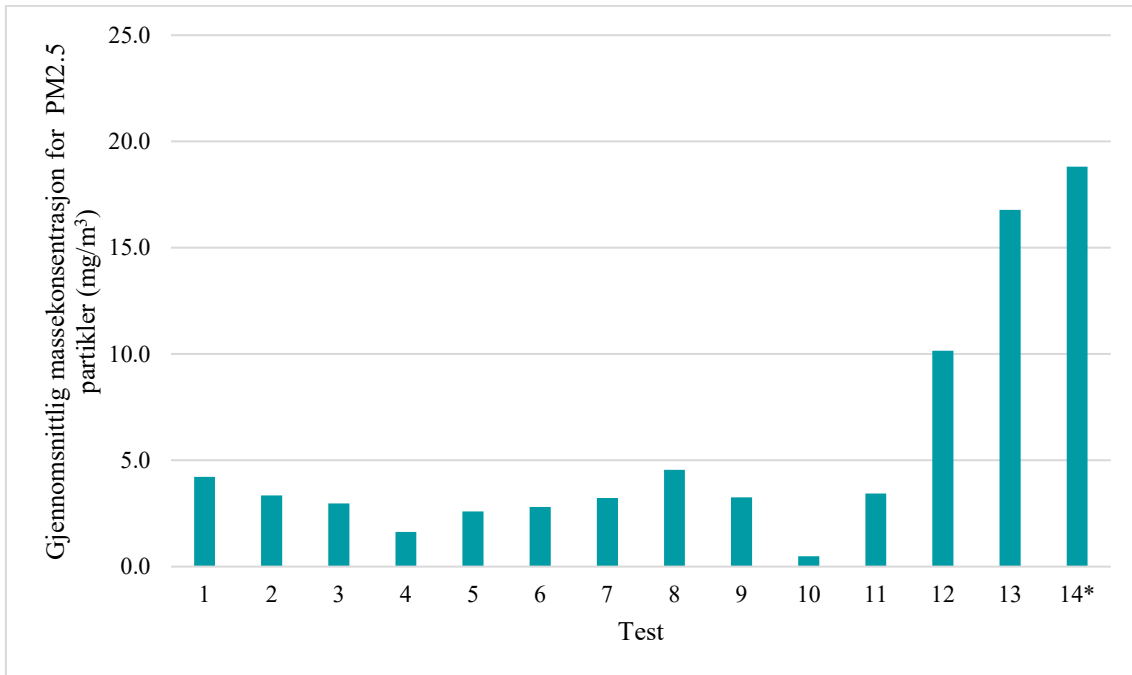
Figur 4-29: Gjennomsnittlig PM2,5 massekonsentrasjon over 30 minutter for test 1-12, over 40 minutter for test 13 og over 60 minutter for test 14.

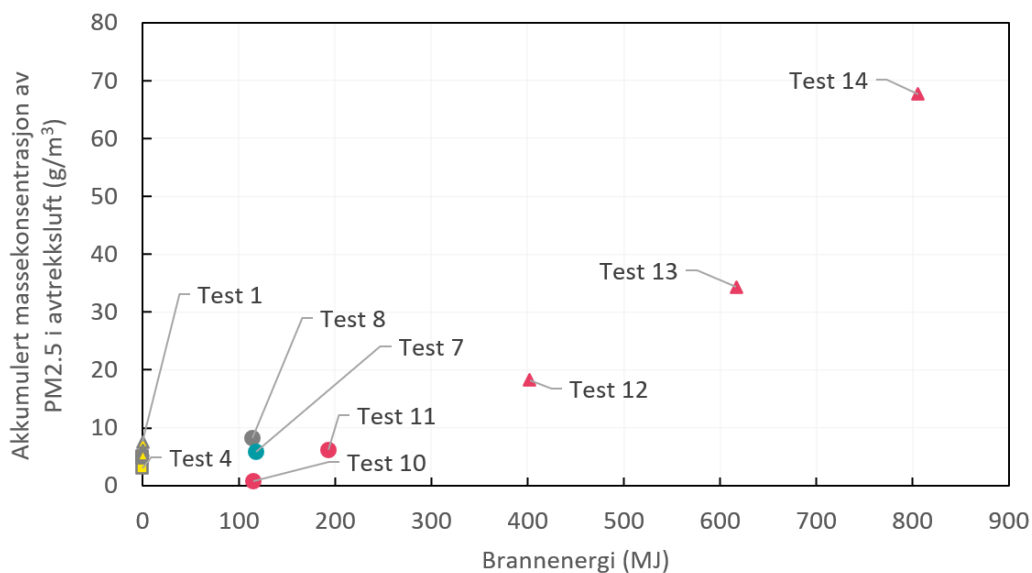
Figur 4-30: Akkumulert massekonsentrasjon av PM2,5 partikler i avtrekket målt oppstrøms av aggregatet som funksjon av brannenergi, for tester i klasserommet (trekant), kontoret (sirkel) og korridoren (firkant), med kun gass (turkis), kun madrass (grå), både gass og madrass (rød) og en elsparkesykkel (gul) som brensel. For testene med elsparkesykkel ble brannenergien ikke bestemt og er derfor satt til 0.

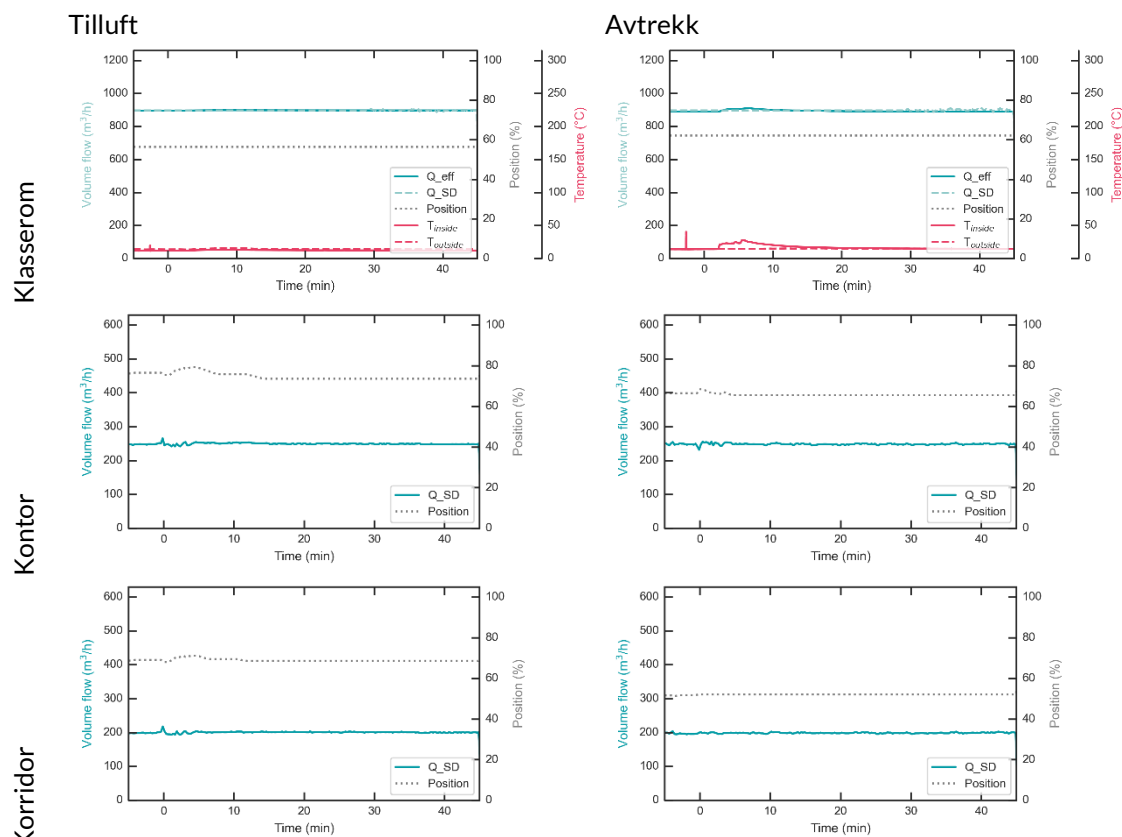
**Figur B - 2:** Luftmengde (turkis) og spjeldposisjon (grå) målt i spjeldene for test 2. For spjeldene til og fra brannrommet vises også luftmengde målt med bidireksjonale prober (Q<sub>eff</sub>) og temperatur på innsiden (heltrukket) og utsiden (stiplet) av spjeldene. Q<sub>eff</sub> viser et løpende gjennomsnitt over to minutter.

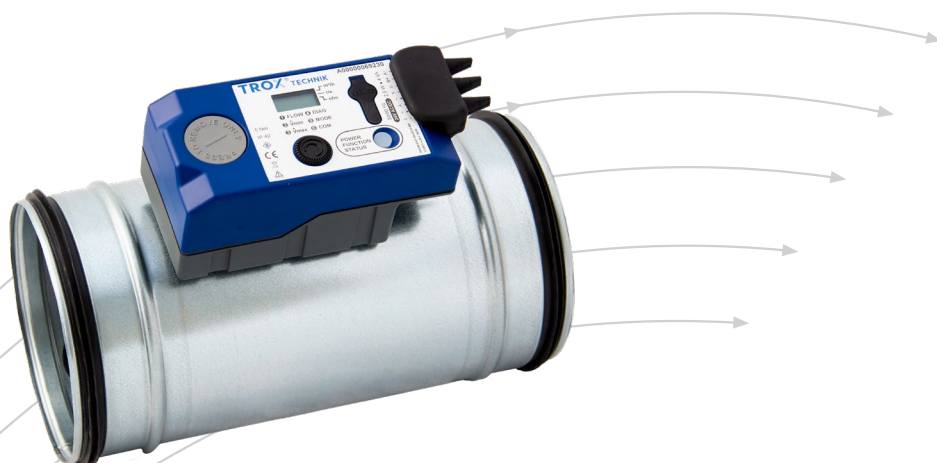
- Reguleringsområde fra 0,5 til 13 m/s
- Dimensjoner fra Ø100 – Ø400
- Kan monteres direkte i bend og avgrening
- Ingen målekryss og slanger luftmengdemåling via spjeldblad og spjeldaksling

Det ble også utført en test med TVE spjeld som ikke bruker målekryss for å måle luftmengdene, men en måleteknologi der sensorene sitter i selve spjeldbladet. Denne testen ble utført med spjeldene inne i brannrommet. I denne testen ble tilluftsspjeldet skadet på utsiden, men ikke ødelagt, og ønsket luftmengde tilført til rommet ble opprettholdt gjennom hele testen. Spjeldbladet i disse spjeldene er laget i plast, og for avtrekksspjeldet ble varmebelastningen av brannrøyken så stor at selve spjeldbladet smeltet. Systemet mistet da informasjon om luftmengdene gjennom dette spjeldet.

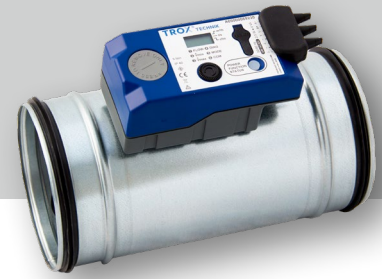
## MÅL OG VEKT, TVE

Dim.	L	ØD	Vekt
	mm	mm	kg
100	310	99	1,3
125	310	124	1,4
160	310	159	1,7
200	400	199	2,3
250	400	249	2,9
315	400	314	4,2
400	500	499	8
