ERFARINGER MED NOEN PRØVEHUS
I LETTE TREKONSTRUKSJONER
PÅ VESTLANDET

Av Hans Granum

Særtrykk av BYGG, 1955, nr 5

Erfaringer med noen prøvehus i lette trekonstruksjoner på Vestlandet

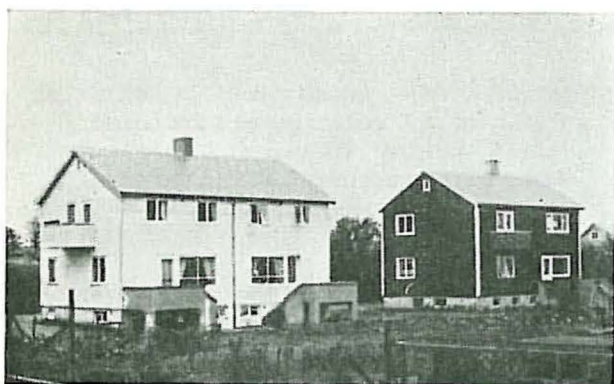
Fig. 1. Fotografi fra prøvehusene ved Sandnes.

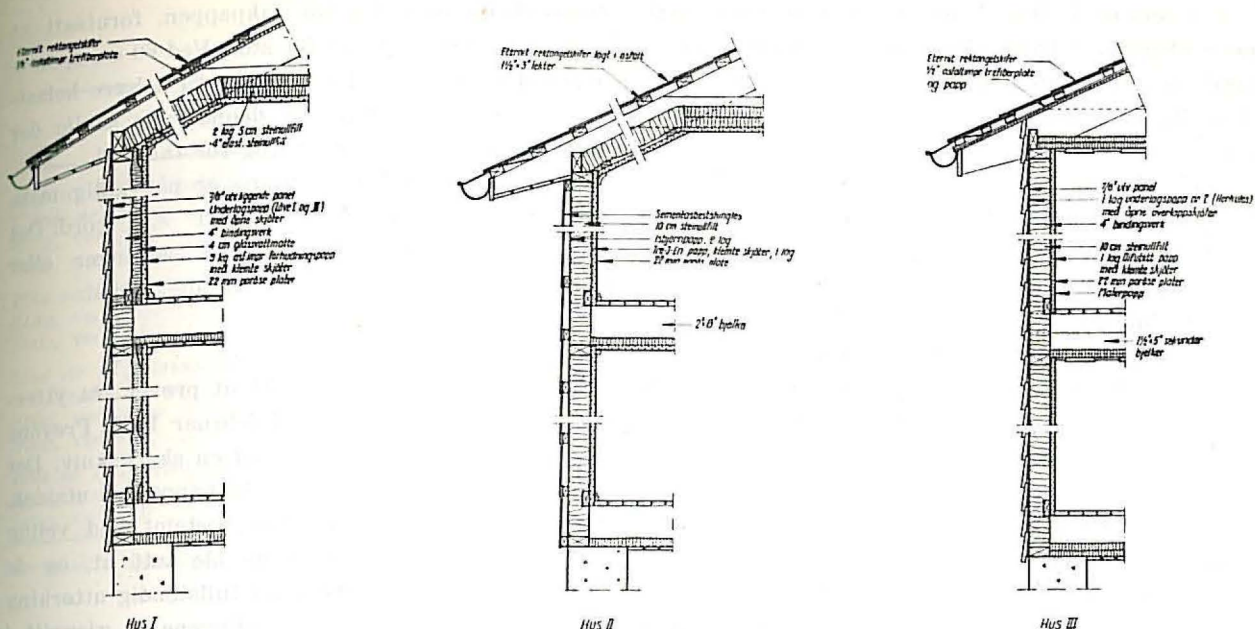
Som det fremgår av fig. 3, ble takene utført uten lufting ved gesimsen, noe som ellers i landet alltid bør gjøres der hvor rommene går like opp under sperrene. Luftingen ble sløffet med hensikt, fordi det praktisk talt aldri ligger sne mer enn noen få dager ad gangen i Sandnes. Faren for isdannelse ved raften er derfor svært liten.

Fig. 3. Konstruksjon av vegger, tak og bjelkelag for prøvhusene ved Sandnes.

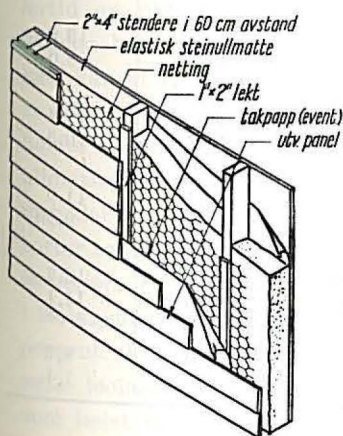
Fig. 4. Veggkonstruksjon i et av prøvhusene (eneboligen) i Ytre Arna.

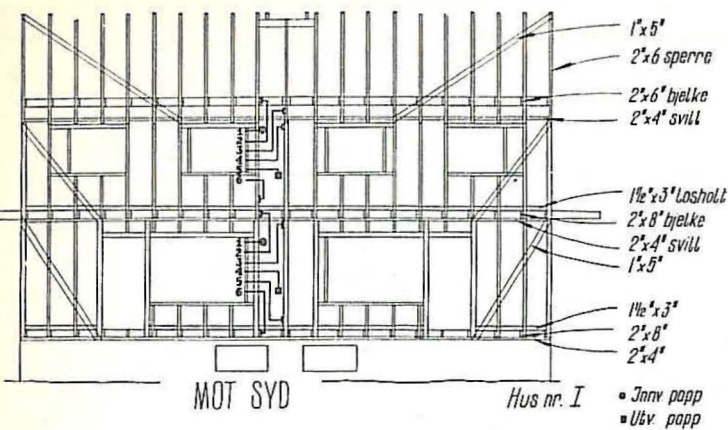
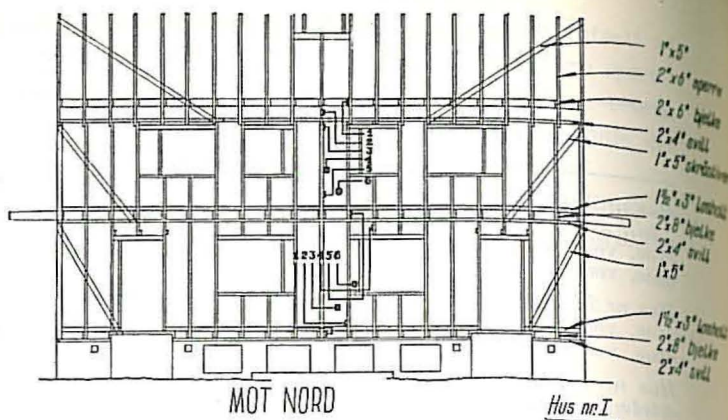
I prøvehusene ved Sandnes er det også utført kontinuerlige målinger av fuktighetsinnholdet i trelasten på forskjellige steder i husene. Alle målinger innendørs er utført med en elektrisk fuktighetsmåler av type «Marconi». Disse målinger er utført i samarbeid med *Norsk Treteknisk Institutt*. Målinger med elektriske fuktighetsmålere gir ikke særlig stor nøyaktighet, men på den annen side er det en lettvinnt metode, som gjør det mulig å ta et stort antall målepunkter og forholdsvis hyppige målinger. En kan gjøre regning med at målingene normalt gir en nøyaktighet på $\pm 1-2\%$. På de stedene hvor det er mulig å komme til, ble målingene gjort på vanlig måte ved å drive stiftene i instrumentets målehåndtak inn i veden. I bjelker, sperrer og veggstendere som er innbygget slik at en ikke kan komme til dem under målingene, ble det lagt inn følere under byggingen av husene. Disse følerne består av to stålspisser festet i en bakelittplate. Fra følerne er det trukket ut isolerte ledninger til en måletavle, hvor «Marconi»-målere plugges inn under målingene. På fig. 5 er vist hvor slike følere er bygget inn i bindingsverket.

Fig. 5. Plasing av folere for fuktighetsmaling i bindingsverket i prøvehusene på Sandnes.

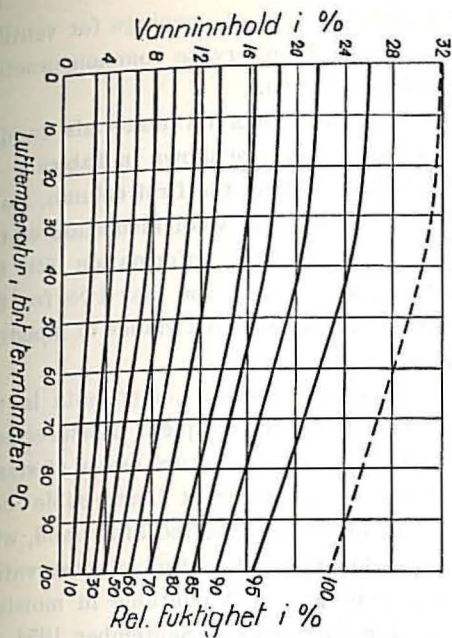
Fig. 12. Diagram som viser trelastens likevektsfuktighet ved forskjellige temperaturer og relativ fuktighet.

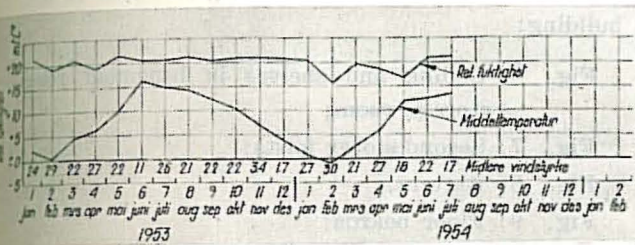
Fig. 13. Diagram som viser middeltemperatur og midlere relativ fuktighet for 1953 og de seks første måneder av 1954 på Sola meteorologiske stasjon.

Fig. 13 shows the mean temperature in ° C and the mean relative humidity at the nearby Sola Weather Station.
