Yttervegg av bindingsverk med mineralullisolasjon

Av sivilingeniør Jarle Herje

Særtrykk 222

Norges byggforskningsinstitutt 1974

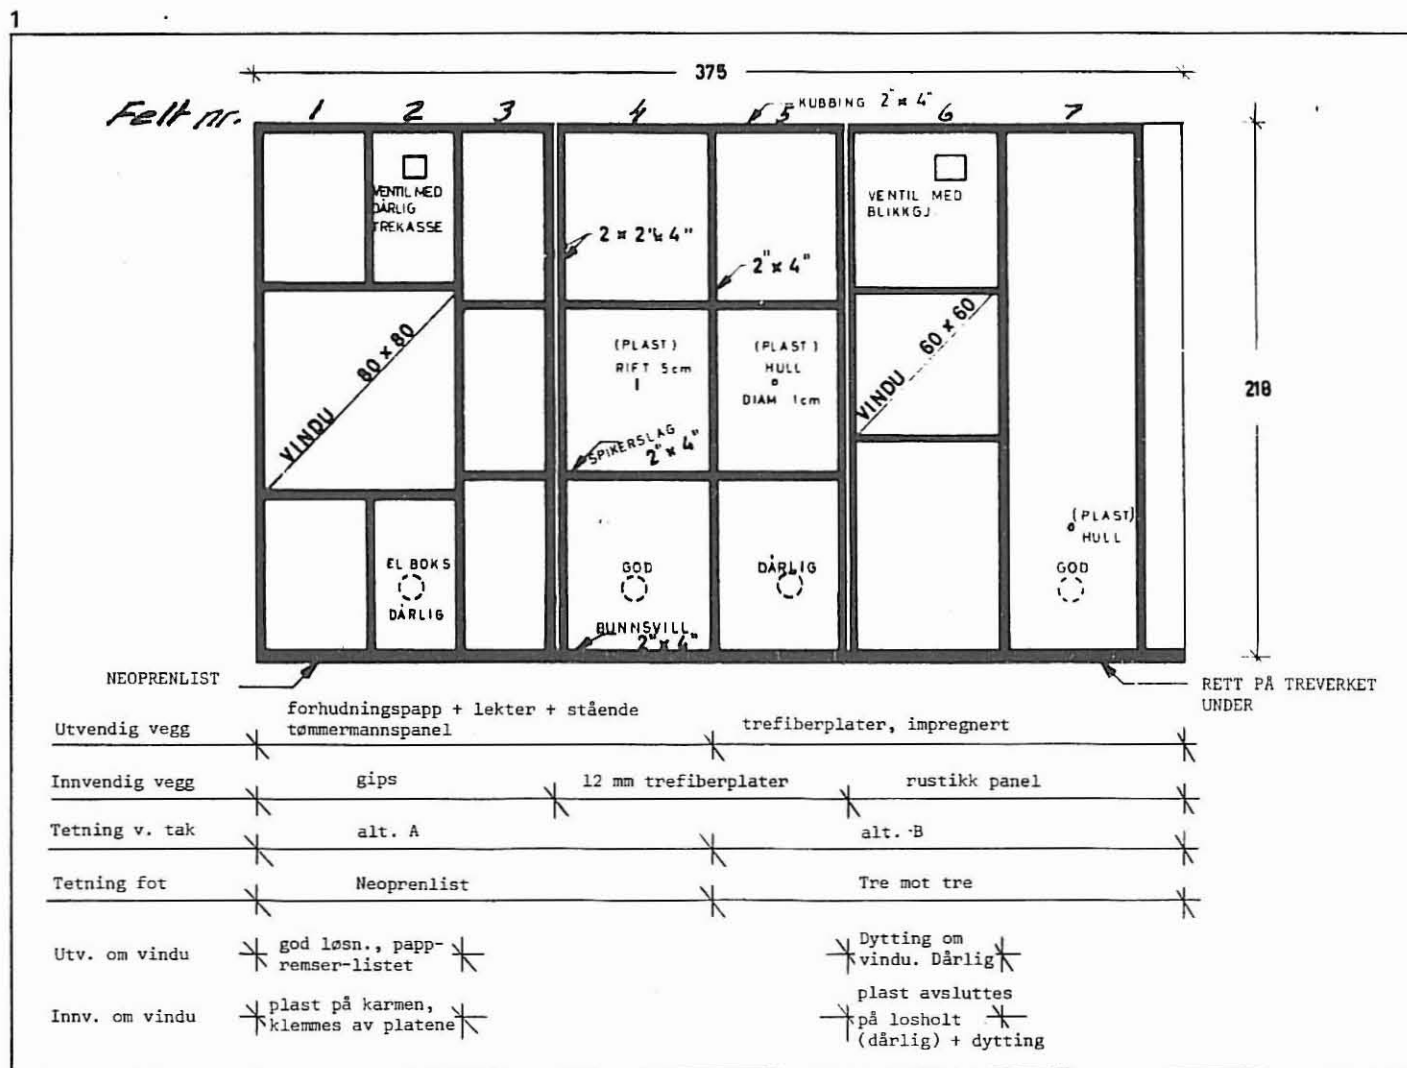
Fig. 1. Oppriss av prøveveggen.

Det ble satt opp en prøvevegg med kledningsmaterialer og varierende tetningsmetoder som vist på figur 1.

For alternativ A var tetningen ved tak enkel med papp ført opp på øvre svill og klemt fast mellom denne og innvendig kledningsmaterial. For alternativ B var platen trukket et stykke ut under himlingen på varm side og festet med lekter.

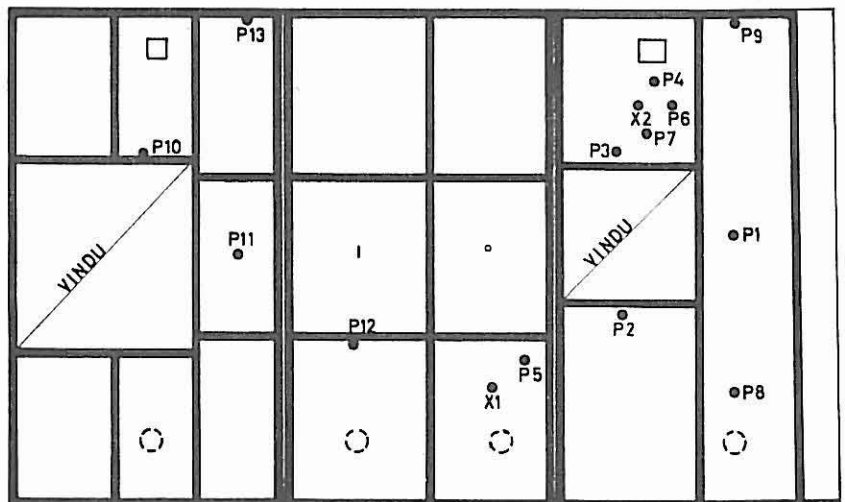
Fig. 2. Målepunkter på veggen.

Prøver ble tatt av isolasjonen i punktene X1 og X2, figur 2. Prøve X1 ble tatt mellom overkant av elektrisk koblingsboks og et hull i plastfolien på veggens varme side. Det var ikke noe tegn til rim eller fuktighet ved hullet i plasten, men store rimdannelse umiddelbart over koblingsboksen. Prøvene av mineralullisolasjonen ble tatt av de ytterste 2-4 cm av selve isolasjonsmaterialet. Prøve X2 ble tatt mellom underkant ventil og overkant vindu.

Prøvene ble tørket og veid. Fuktinnholdet i prøve X1 var 27 % av tørrvekten og i prøve X2 95 %.
