Istedenfor dyrket jord: Kan det bygges hus på myrgrunn?

Norges
byggforsknings
institutt

1975

særtrykk 241

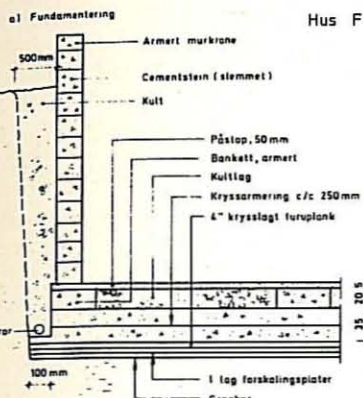
Anleggsarbeidene bød ikke på særlige problemer. Det forekom ikke ultrasninger eller større vanntilsg. Den ene hus-eier hadde utført grunnarbeidet om vintertiden for å dra nytte av telen. På disse husene hadde det også vært en del problemer med vanninnsg gjennom kjellervegger, særlig i regnværperioder. En viss skjevsetning var også skjedd, men

her på den måte at husene hadde satt seg mest på den side som vendte mot adkomstveien. Dette skyldes igjen sannsynligvis variasjoner i torvdybden og en viss drenering langs hovedledningene som lå i gaten. Skader, som f.eks. sprekker på grunnmuren, var ikke observert. Ved å sørge for at dreneringen rundt husene ble lagt dypere og også med bedre fall, fjernet man problemene med vannlekkasjer inn i kjellerne.
