Etterprøving av råd gitt ved den første kryperomsundersøkelsen 1972-73

Norges
byggforsknings-
institutt 1981
særtrykk 268

Av ingeniør Carsten Dreier

Kryperommet og råte

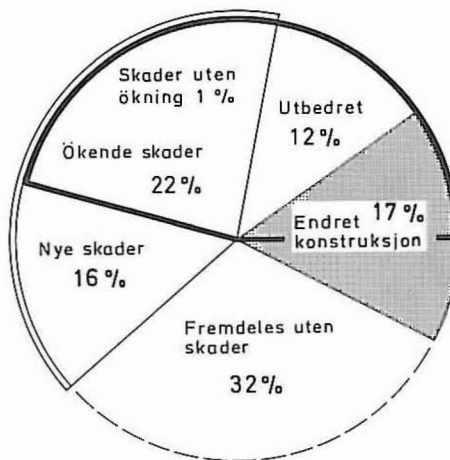
Ut fra utgangspunktet i 1972-73 med 81 undersøkte hus, kan det som har skjedd fram til 1980 fremstilles slik:

Sektor med tykk strek: Skader 1972-73

Sektor med tynn strek: Skader 1980
