BYGGFORSK
Norges byggforskningsinstitutt, NBI

**PROSJEKT
RAPPORT**

**Feltundersøkelser av
glasstak
1986**

Prosjektrapport 23

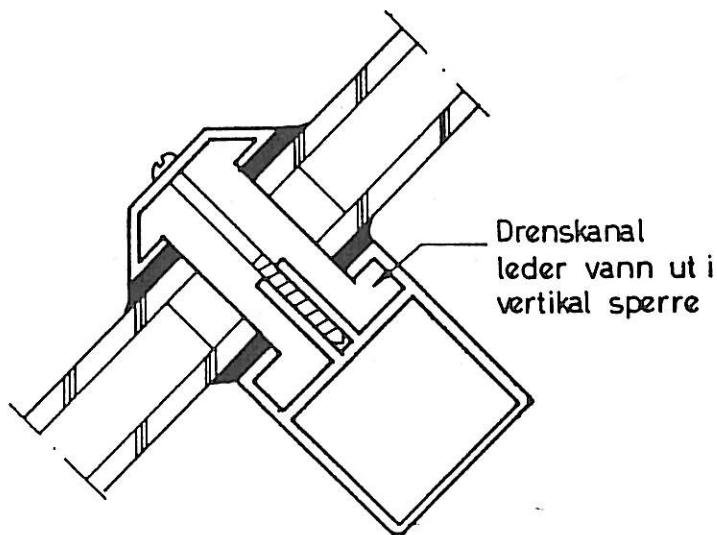
Fig. 4 Prinsippskisse av drenert profilsystem

Fire av de gode takene uten drenasjesystem hadde glass i én lengde uten horisontale skjøter, og for ytterligere to av de gode takene var den ytre tettingen fremdeles intakt. Se figurene 4 og 5.
