## Ising på tak En studie av et skadetilfelle

Prosjektrapport 68

ISPROBLEMER/LEKKASJE

PÅ TAK OVER SYKEHUS

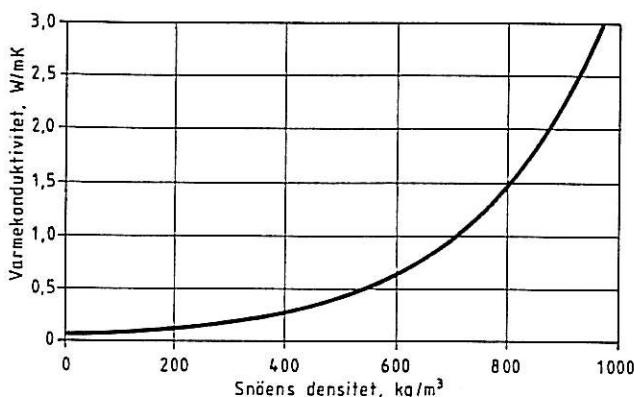
Fig. 221 a

Kurven viser hvordan snøens isoleringsevne forandrer seg med snøens densitet. Generelt blir snøen tyngre og isolerer dårligere jo eldre den blir. Kurven for temperaturfordelingen som er vist i fig. 221 b, vil derfor som oftest bli atskillig mer differensiert i virkeligheten.

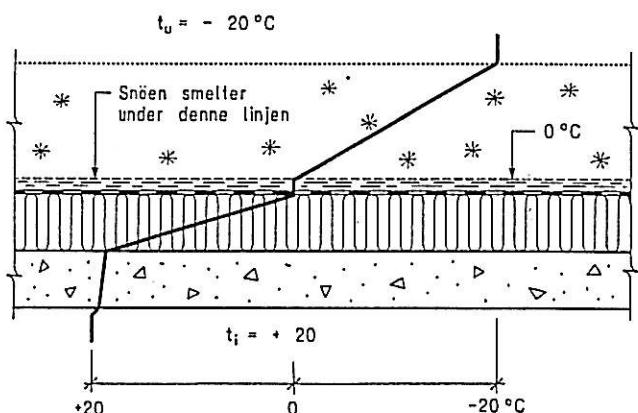
Fig. 221 b

Figuren viser hvordan temperaturfordelingen i et snøtekt, kompakt tak kan bli. Selv ved +20 °C ute, kan undersiden av snølaget smelte.
