Livsløpsboliger: Fungerer eller feiler ?

Etterprøving av Husbankens regler

Prosjektrapport 70

Norges byggforskningsinstitutt 1990

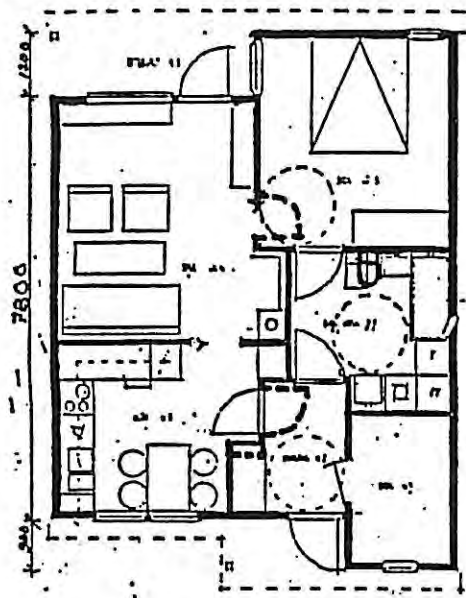
Endret plan

- Døra til kjøkkenet er snudd, den slår ut i vindfanget.
- Klosettskålen er flyttet mot badebadekaret, sideplass er oppnådd
- Skyvedøra til soverommet er erstattet av slagdør som slår inn i rommet

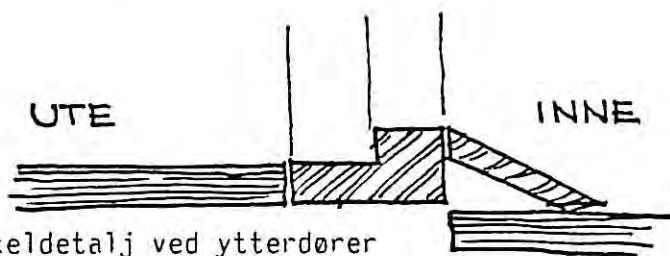
Terskeldetalj ved ytterdører

Innvendige dører har lav eller ingen terskel. Detaljen ved inngangsdøra og døra til terrassen er noe spesiell (se fig): Nivået ute er høyere enn inne. På utvendig side er detaljen god, bordet på innvendig side har for bratt skråning.

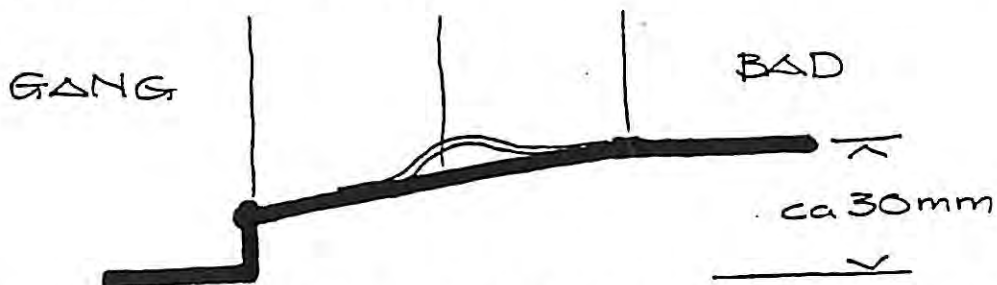
Samtlige innvendige dører er terskelløse. Terskelen på døra mellom trapperommet og boligen er i henhold til kravet, 25 mm høy, og rullestolbrukeren kom over den uten problemer. Døra til balkongen har for høy terskel (ikke krav) - overkant ca 100 over balkongulvet. Nivåforskjellen på badet har en original løsning:

Overgang ved dør til bad: Nivåforskjell på ca 30 mm er tatt opp med skrå påstøp og spalten under dørbladet tett med en gummilist.

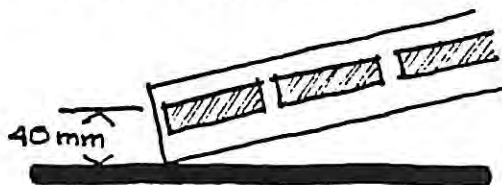
Ved innflytting hadde samtlige boliger rampe av trykkinpregnet virke foran hovedinngangsdøra. Rampen manglet rekkverk og ga ikke tilgjengelighet til utebod, selv der denne er plassert ved siden av rampen. Nå var de fleste rampene erstattet med de tradisjonelle tre trinn.

Rullestolbrukeren påpekte problemer med en nivåforskjell, ca 40 mm fra terrenget ved foten av rampen. Dette skyldtes at rampens langsgående bærekonstruksjon lå an mot terrenget. Problemet var avhjulpet med avfasing og skråskjæring på enkelte ramper.

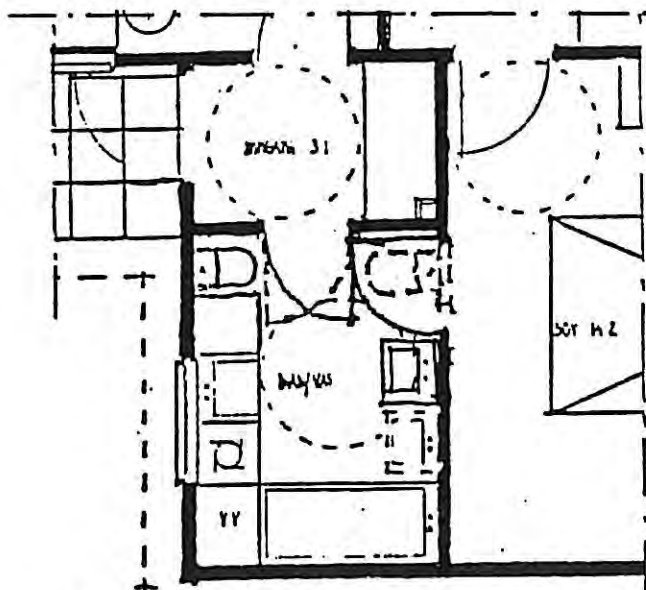
Endret utførelse av badet (opprinnelig løsning stiplet)

Soverommet har innadslående dør. Den overlapper med snuplassen. Men soverommet er stort nok; overlappet skaper ikke vanskeligheter. Badet, som er repetert i tre av feltets fem hustyper, har flere, tilsvarende overlapp. De bryter med Husbankens krav. Etter tilsagnet har firmaet endret dør- og utstyrs plassering - overlapp er unngått. I stedet slår dørene i hverandre, og klosettskålen har kommet for nær veggen til vindfanget.

Servanten står ved døra til soverommet. Det ga anledning til å prøve om plassen under den kan fungere som sideplass ved dør. Det viste seg at vannlåsen hindrer. Den representerer et faremoment, både p g a sammenstøt og mulig oppvarming når varmt vann er tappet: prøvepersonen nevnte at mange rullestolbrukere har fått brannsar på knærne (!).

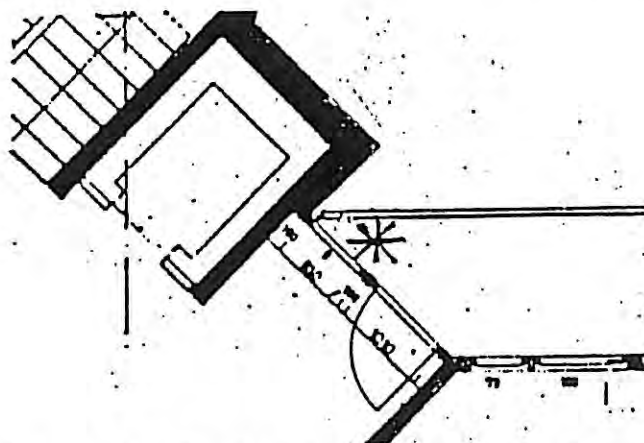
Rampe foran trapperomsdøra mot gata ga god tilgjengelighet til første etases lobby, som leder til fellesvaskeriet, trapperommet og heisen. Men dørpumpa på døra mot gata var for tung, og altangangen var ikke tilgjengelig: Døra fra trapperommet hadde høy terskel, var tung, selvlukkende, og sideplassen på altangangen fungerte ikke p g a den spisse vinkelen.

* Spiss vinkel gir ikke brukbar sideplass.

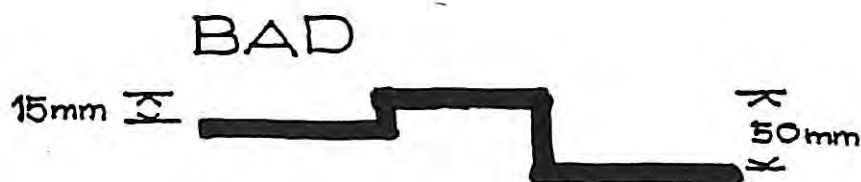
Nivåforskjell/terskel i dør til bad

Inngangsdøra hadde 100 mm terskel (brudd med kravet). Balkongdøra hadde samme terskelhøyde (ikke krav). Ved overgangen til badet er det nivåforskjell på grunn av påstøpen på badegulvet. Figuren viser resultatet.

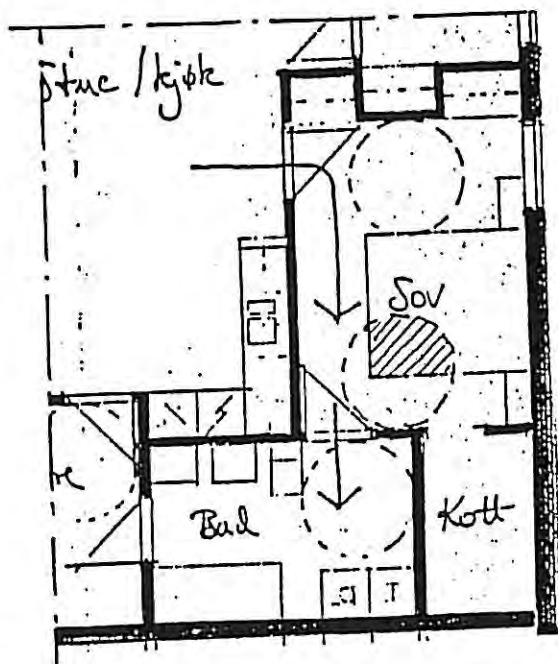
Det var ingen problemer med terskler innvendig, heller ikke på hovedinngangsdøra. Men balkongdra hadde 140 mm (!) høy terskel. Badet hadde terskelløse dører, og nivåforskjell var løst med lokalt forsenkhet dekke, redusert dekketykkelse og mer armering enn dekket forøvrig. Bare ett punkt var problematisk inne: Fra soverommet kunne rullestolbrukeren ikke nå døra til badet. Teoretisk har rommet tilstrekkelige dimensjoner, men slik dørene er plassert trengs snuplass på begge sider av senga:

Teoretiske minstemål garanterer ikke alltid tilgjengelighet.

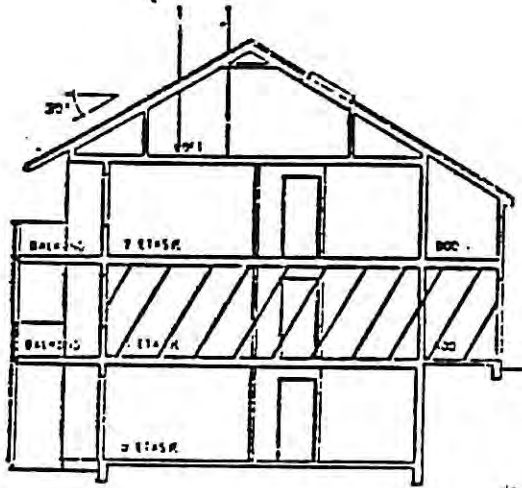
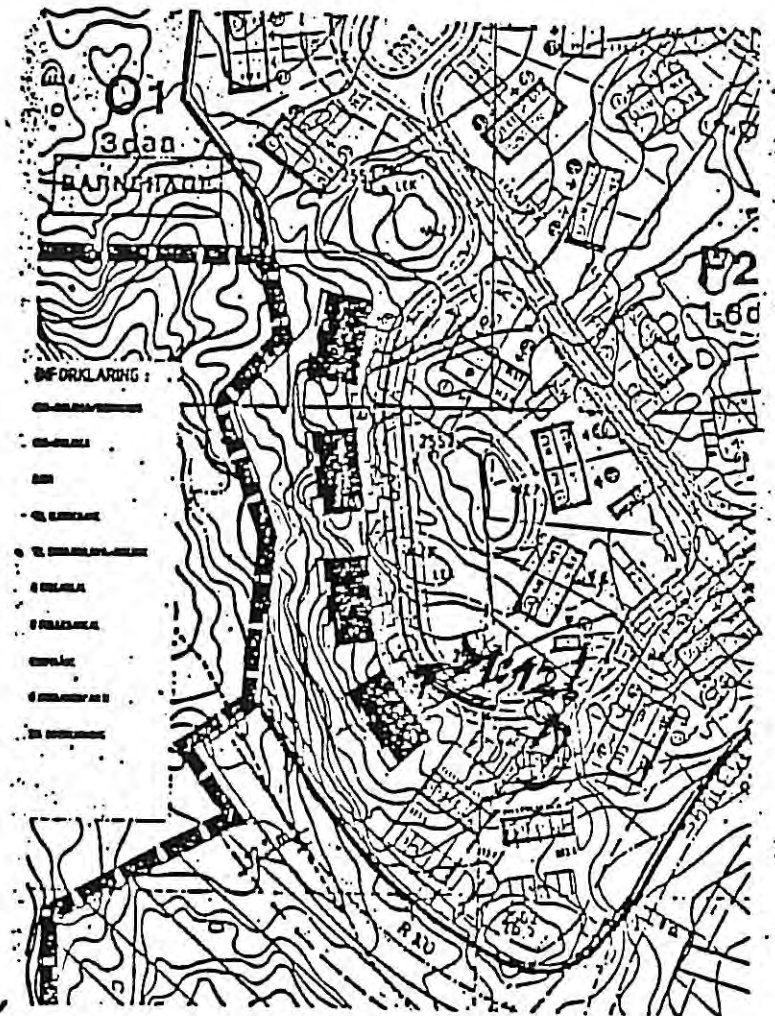
SMÅHUS 2

*file inv. dörrar i truskel, uventat bad
 även truskel i 2. våning*

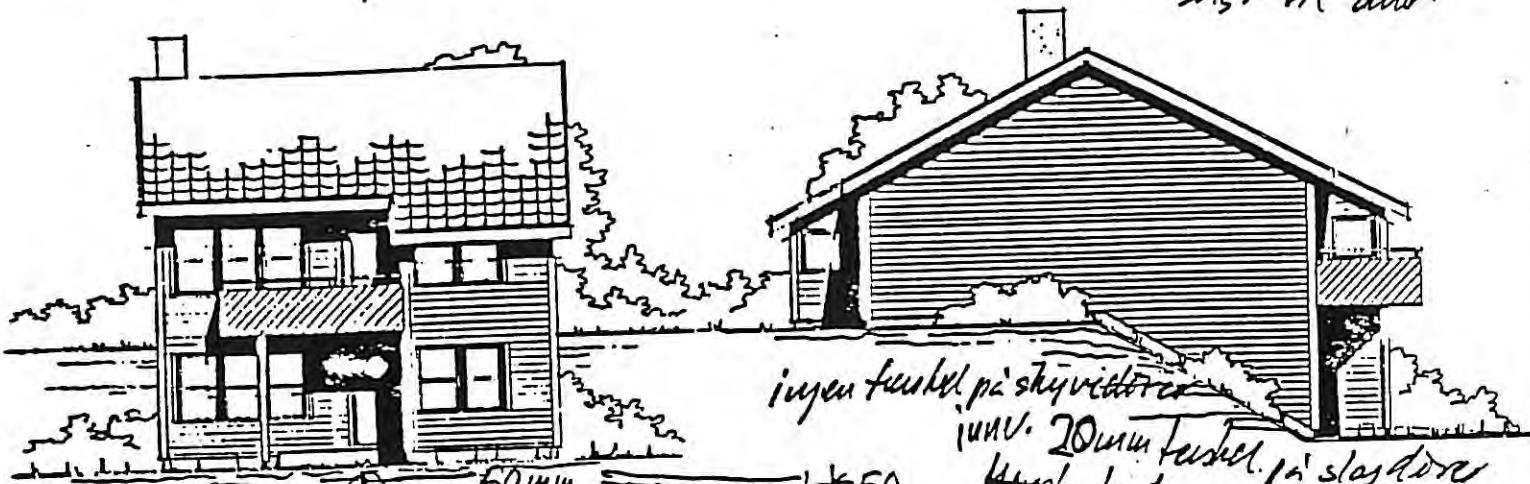
ingen fustel på skyvedører
 20mm fustel på slagdører
~~10mm fustel på slagdører~~

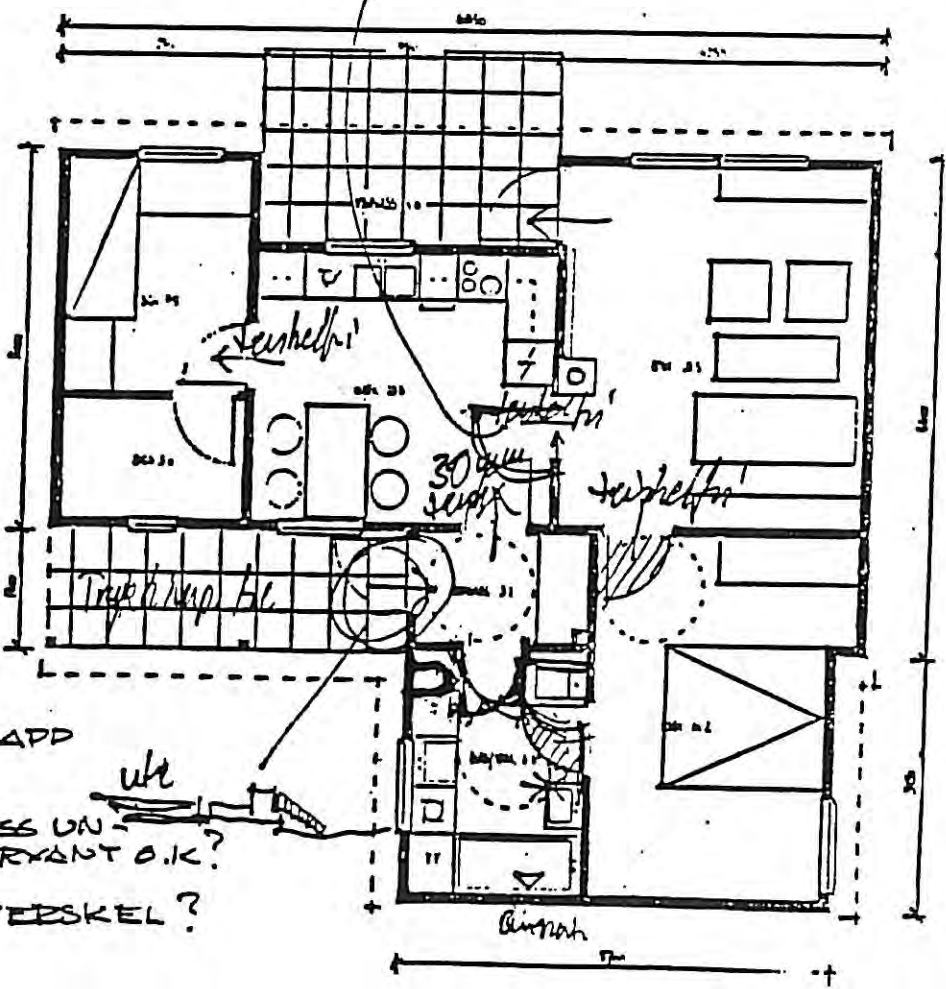
SÄMÅRUS 5

Klosett/dør

OVERLAPP
 * SIDEPLASS UNDER SERVANT O.K.?
 → NYE/TERSKEL?

SVST./STIEU. TILP - = bratt karek = full rikem
 TERSKLER - O.K (bad full möbblate, höyer 2 r. dor
 - ingen fersklar innv.

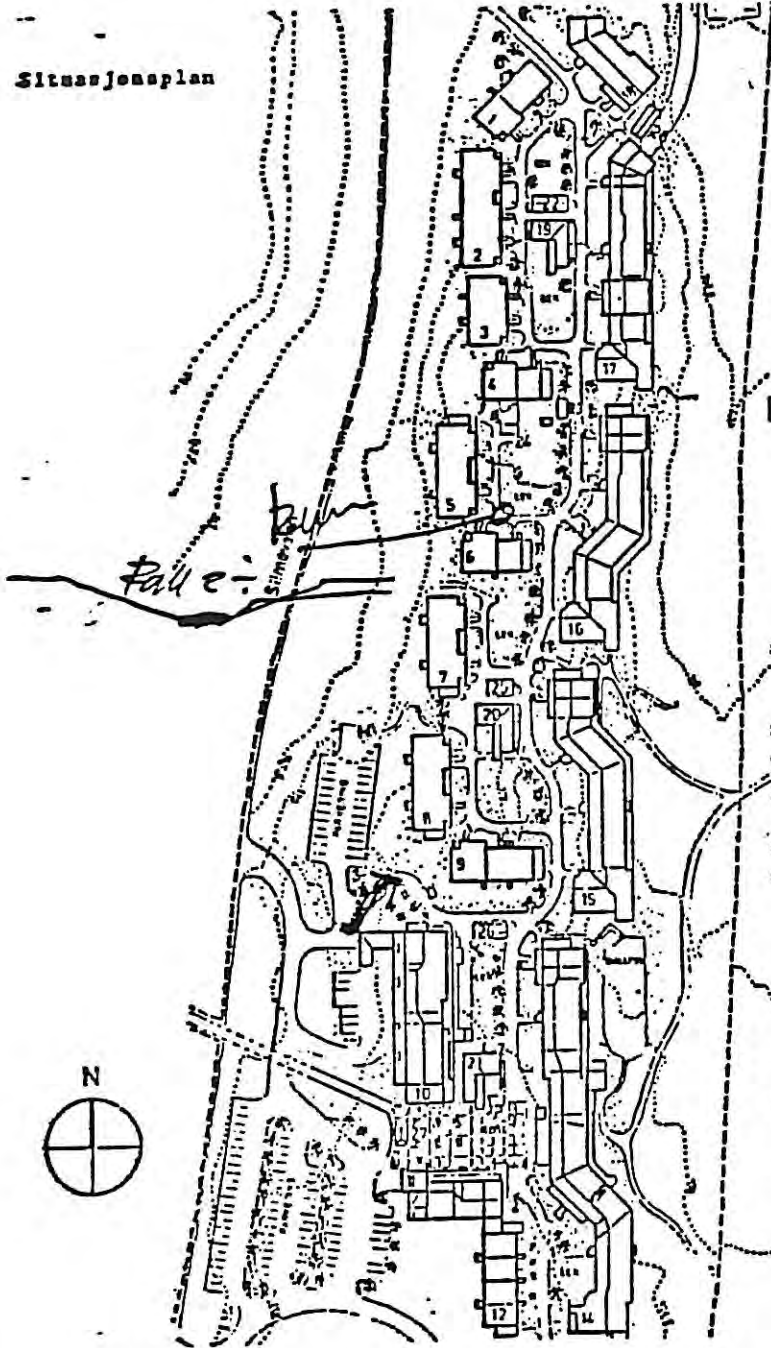
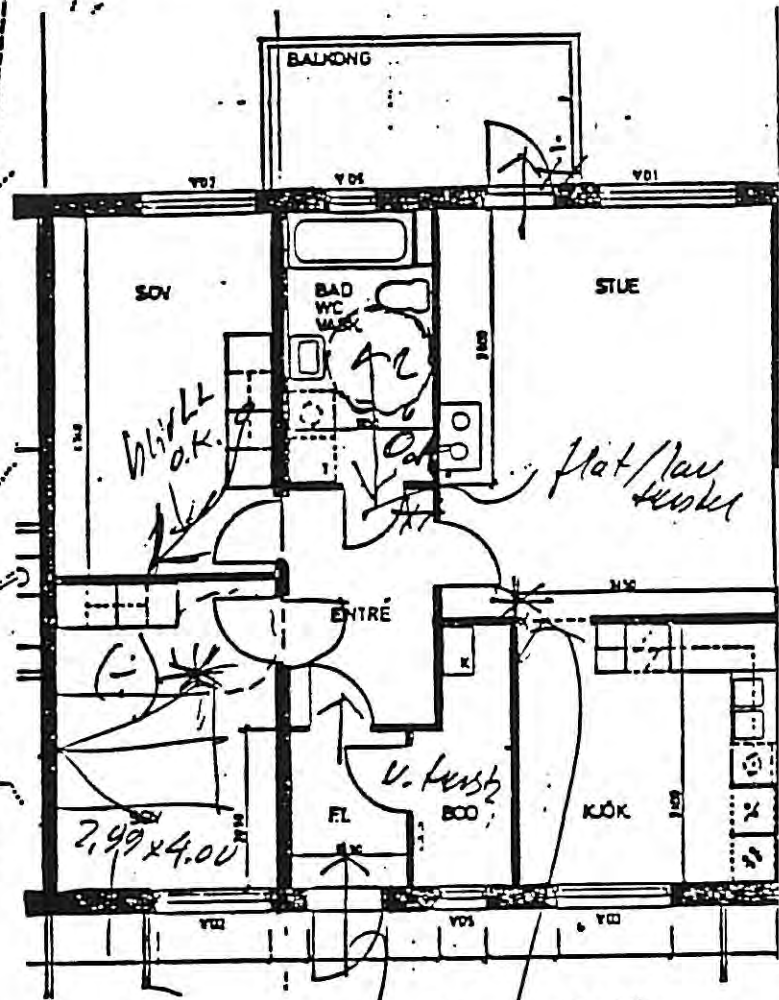
25mm O.K

100mm *;
 böyly!!

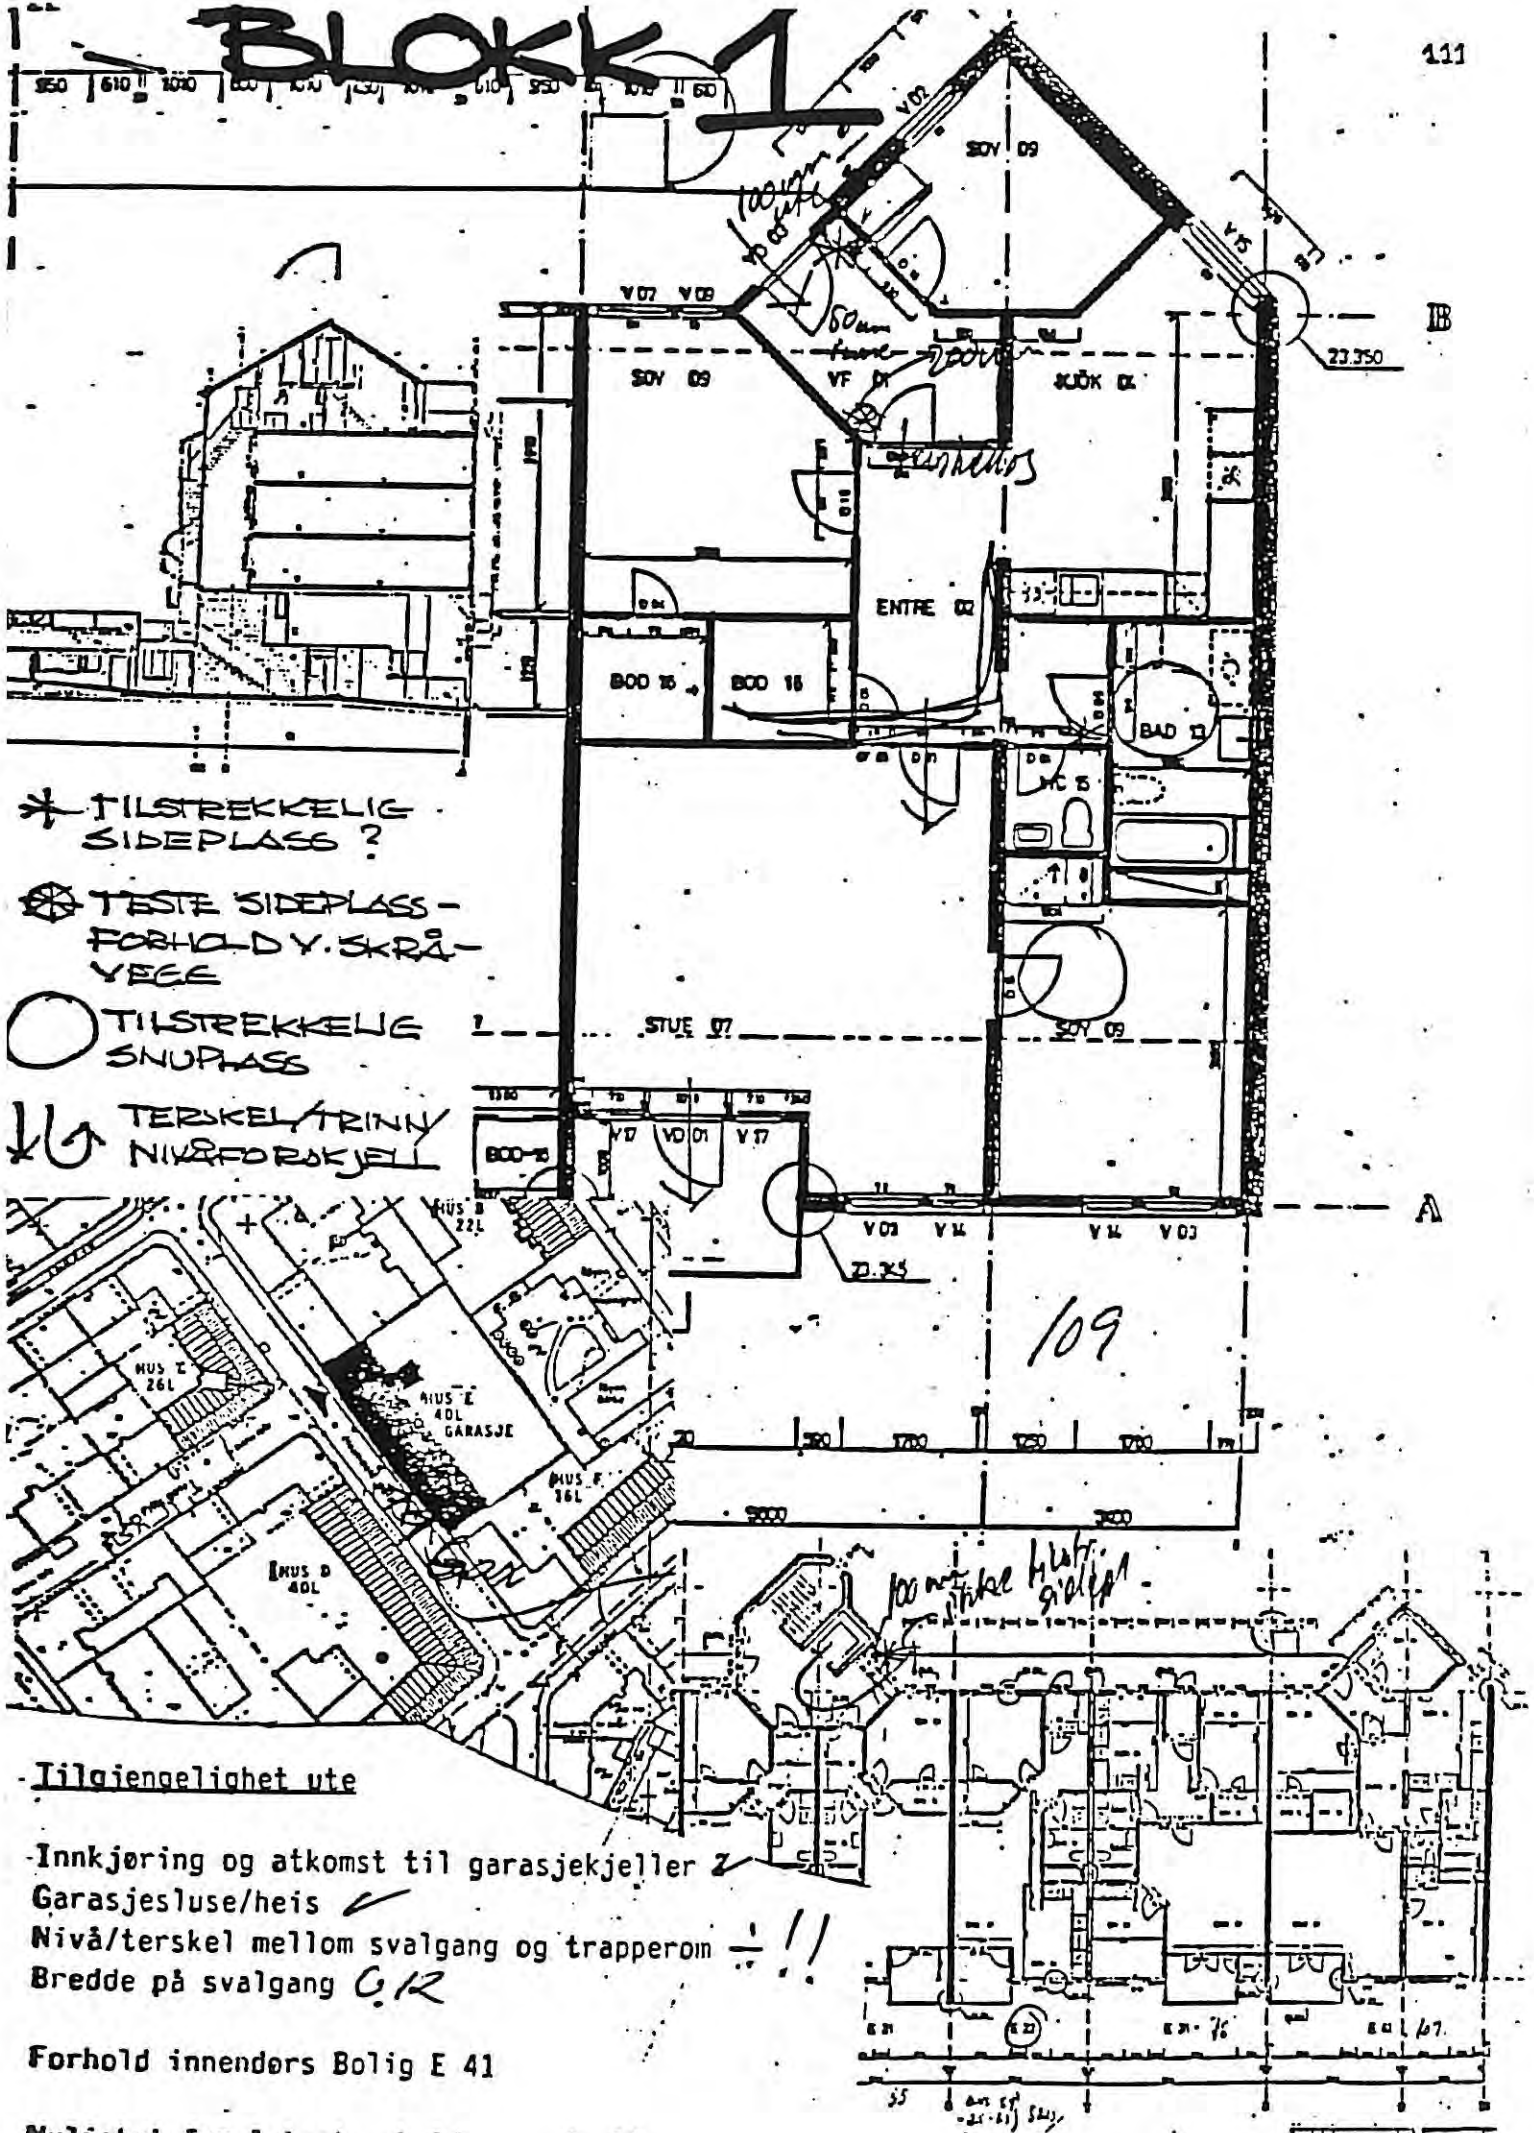
BLOKK 1

- Innkjøring og atkomst til garasjekjeller
- Garasjesluse/heis
- Nivå/terskel mellom svalgang og trapperom
- Bredde på svalgang 0,12

Forhold innendørs Bolig E 41

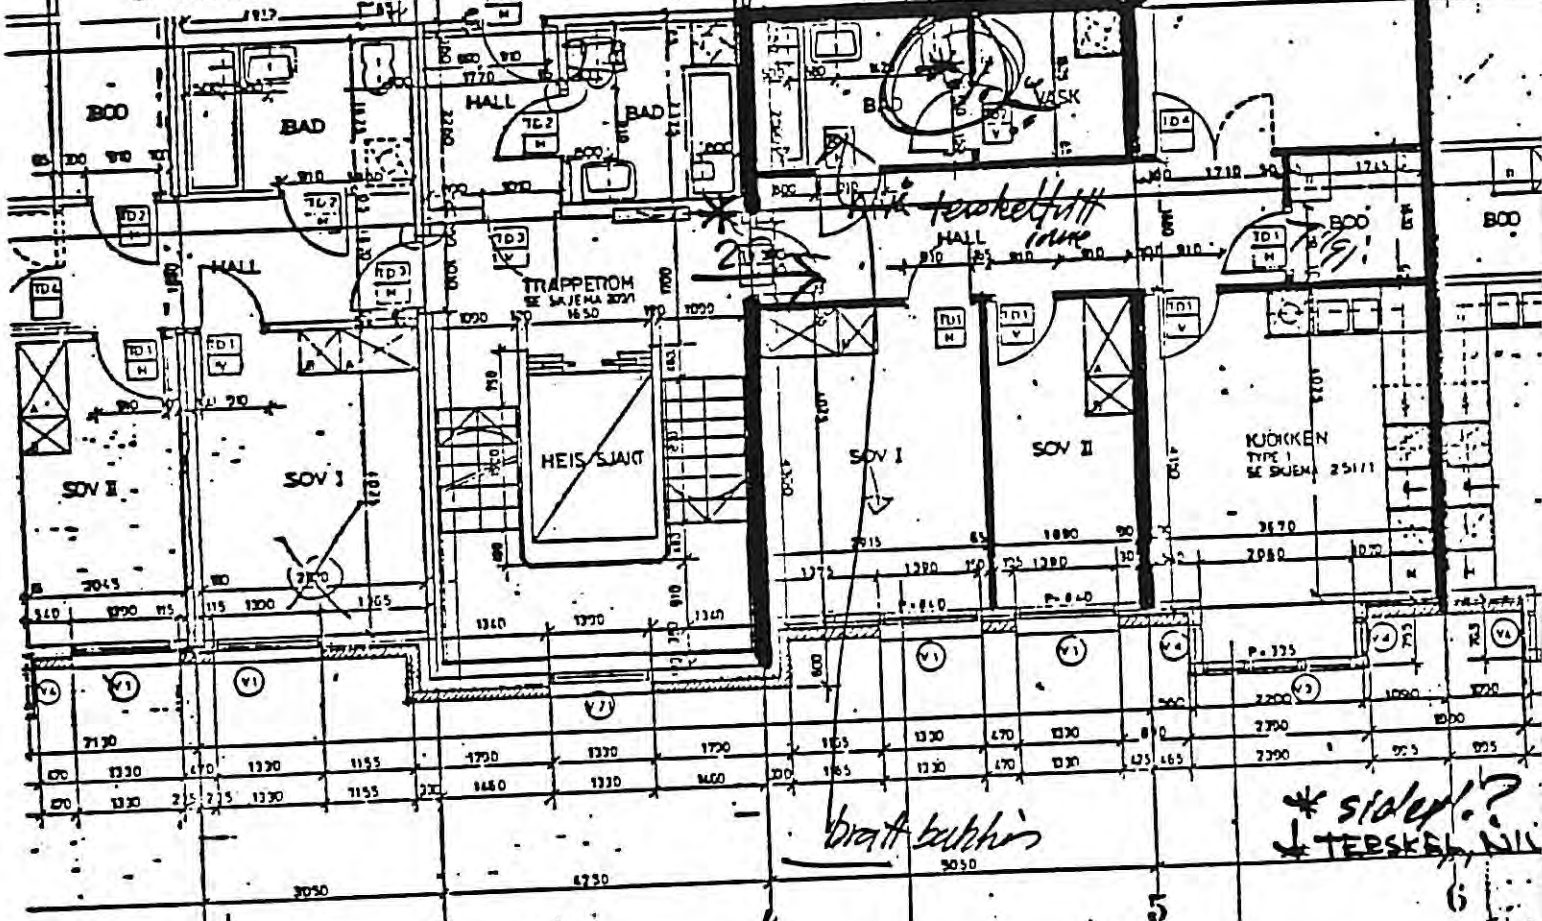
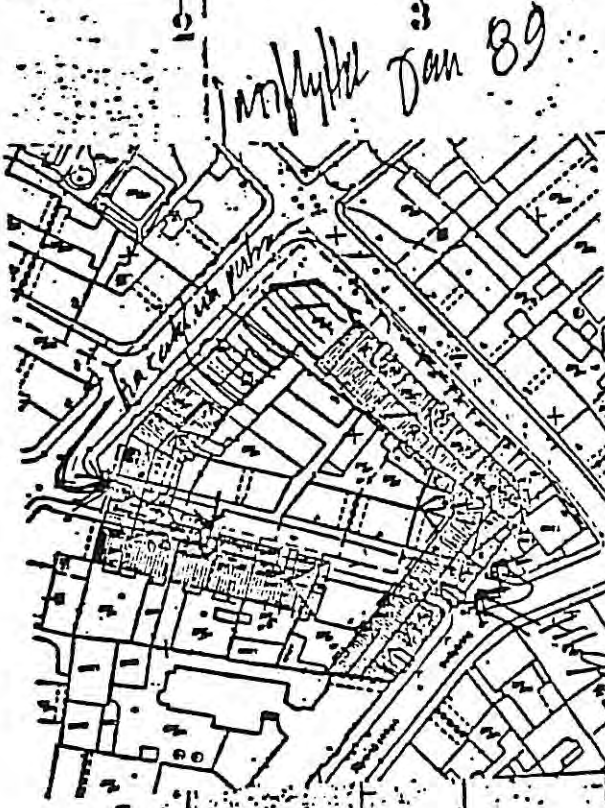
BLOK 2

Terrang?? flatt
 Trapper foran hovedinngang med
 Innkjøring og atkomst til garasjekjeller s + p1.
 Garasjesluser og heis O.K. C. E. Eldover

Sideplass på trapperommet av hovedinngangsdør tilstrekkelig? nei
 Sideplass ved dør til vaskerom, mot klosettskål, tilstrekkelig? nei
 Er vaskerommet tilgjengelig og manøvrerbart? ja i manøvre & bus p

Groupplanel ut
 ikke ferdig

Garasjesluser
 like blokk
 da blir gar
 til kjeller

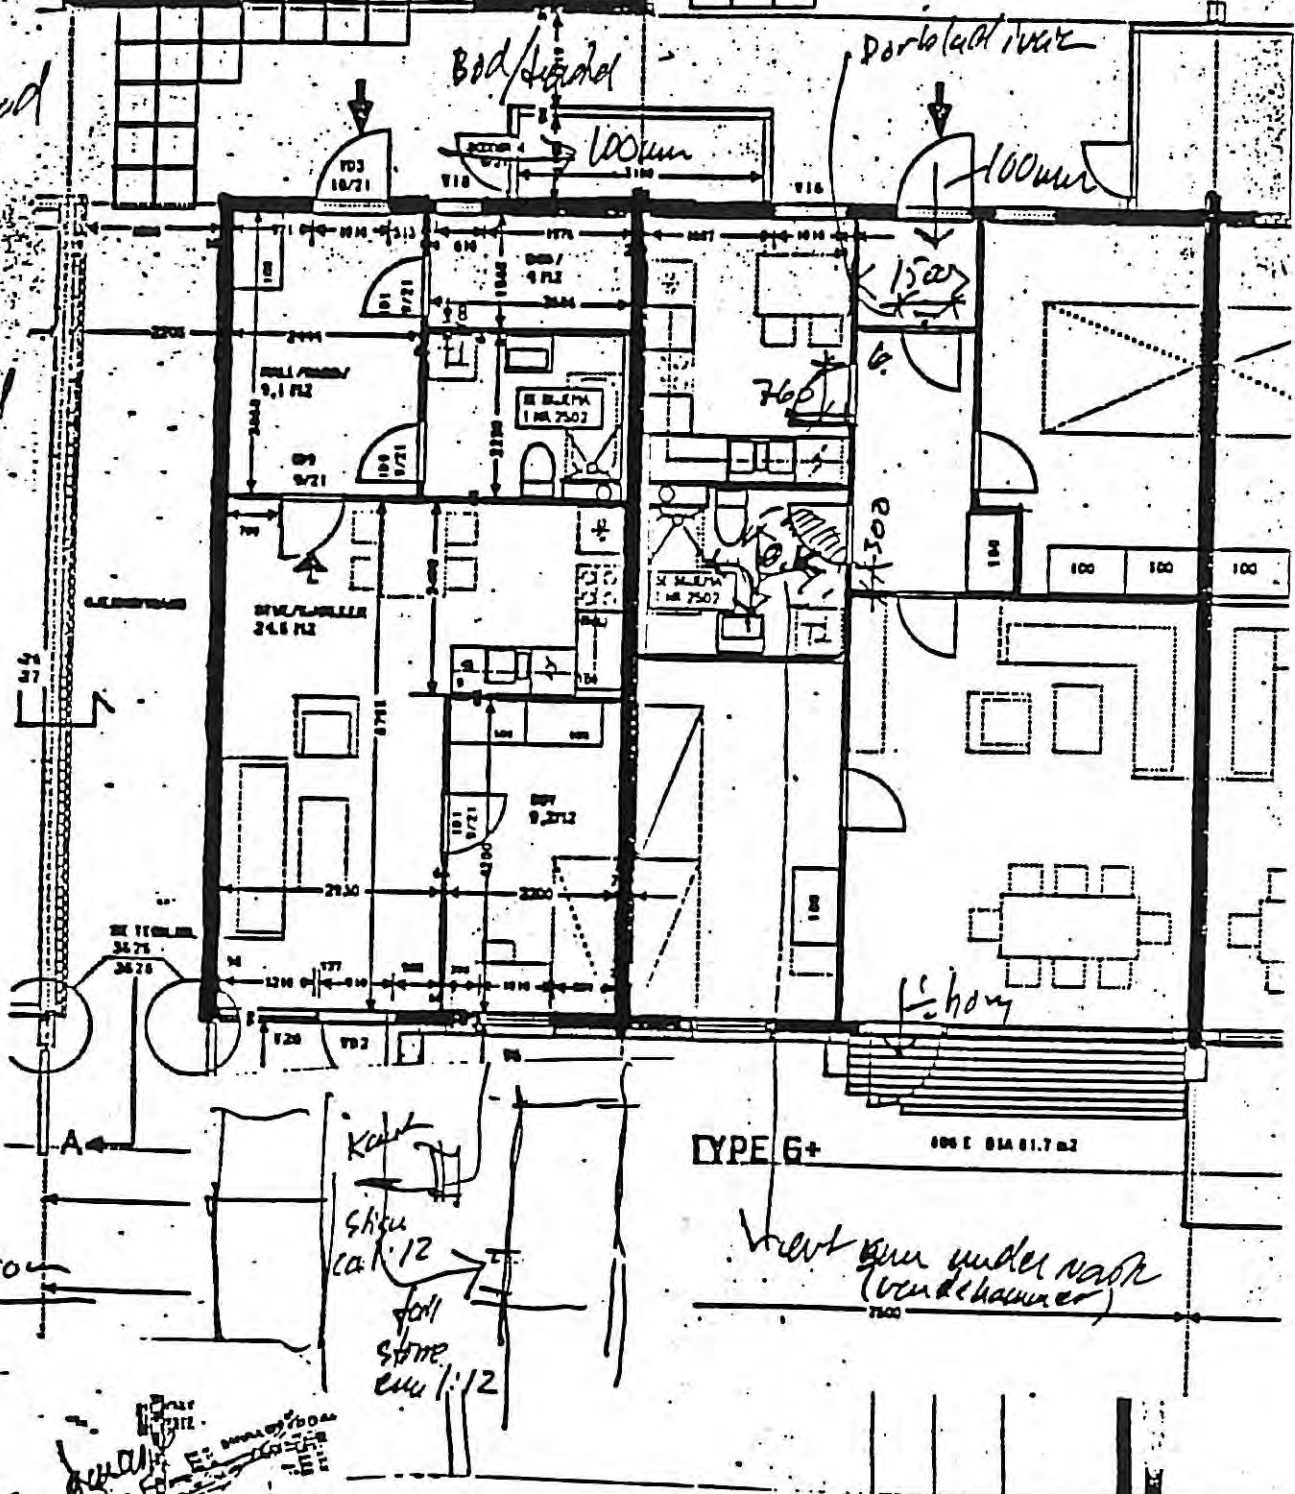
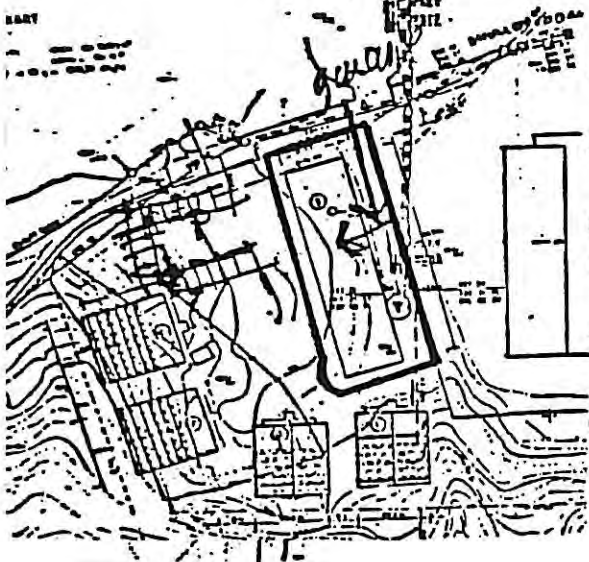
BLOKK 3

→ TERSEKEL NIVÅ FØRSKJELL

OVERLAPP

130 mm ledel
skjell
lydtryk
hbr
hjellevind

Hovedinngangen til blokka ?
Innkjøringen ?

Nivåforskjeller ute/inne

Innadslående dør til bad - konflikt med snuplass ?

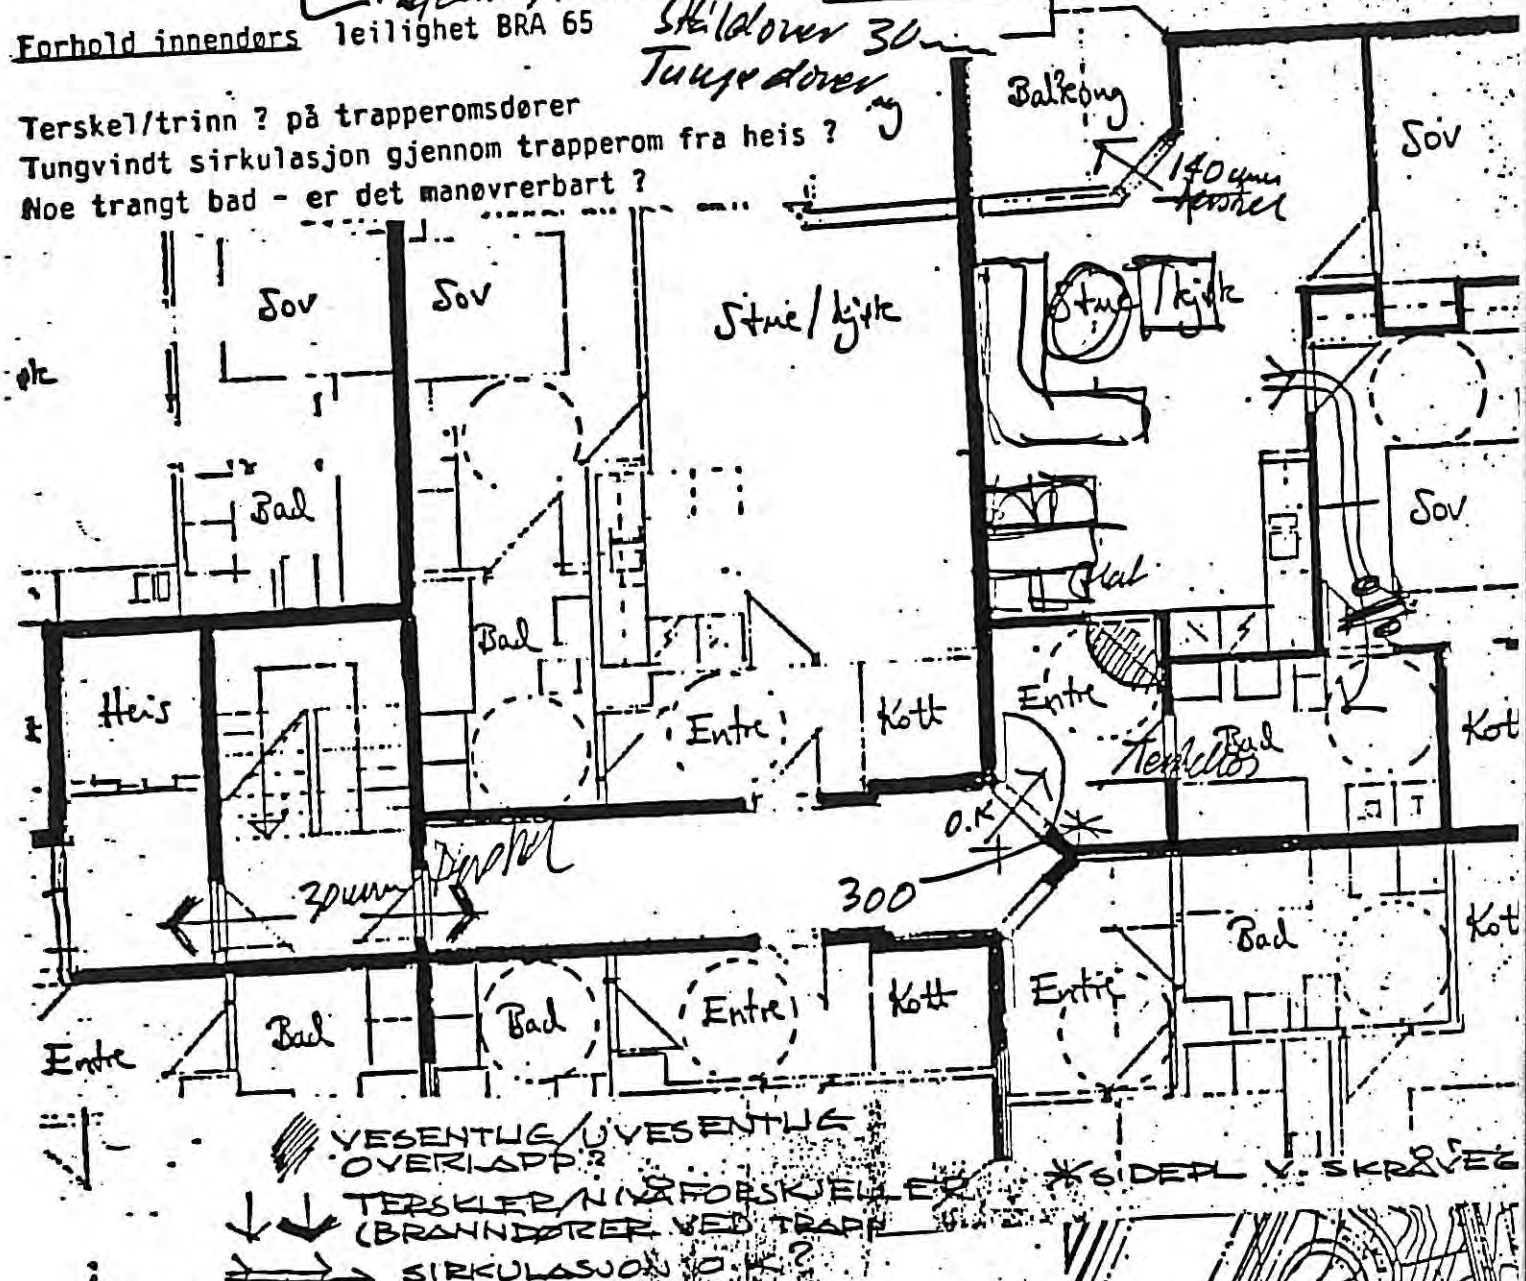
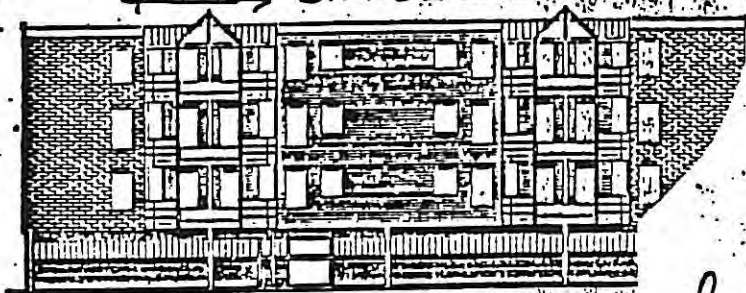
BLOKK 4

Atkomst fra garasje gjennom sluse til heis O.K.
Trinn ? ved hovedinngang til blokken

Årskilddører 30mm
Tungvinddører

Terskel/trinn ? på trapperomsdører
Tungvindt sirkulasjon gjennom trapperom fra heis ?
Noe trangt bad - er det manøvrerbart ?
