Teknisk evaluering av rehabilitering

Feltstudie

BYGGFORSK

Prosjektrapport 103 – 1992

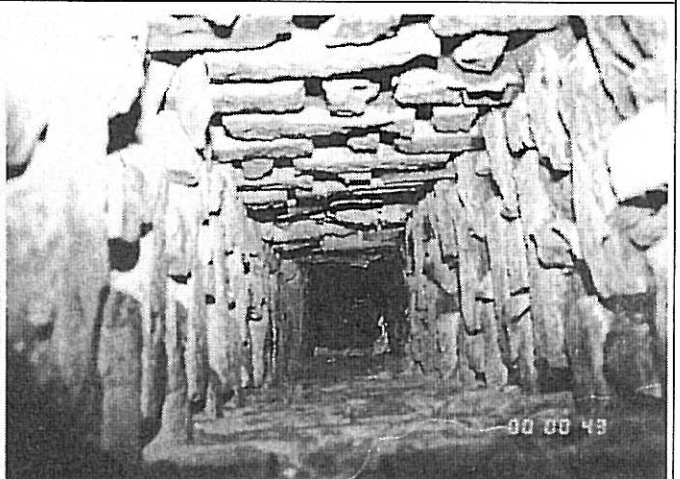
3.6 Gammel pipe sett nedover fra topp.
