Feltundersøkelse av ettlags taktekninger

Norges byggforskningsinstitutt

Prosjektrapport 158 – 1994

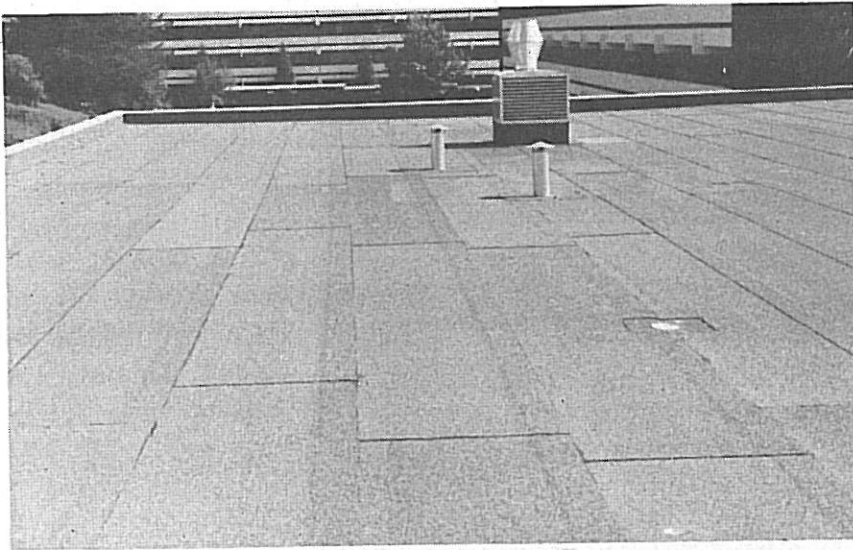
Foto 26

Som en motvekt, og for å minne om at undersøkelsen også omfatter mange gode utførelser, viser vi god inntekking av vanskelig detalj, *foto 10*. En annen god inntekking; *foto 11*. Se også eksempler vist på *foto 26, 27 og 28*.

Foto 26, 27 og 28 viser eksempler på gode tekkeutførelser
