Tilgjengelighet ved universiteter og studentbyer

Tilgjengelige universiteter del 2

Prosjektrapport 272 – 2000

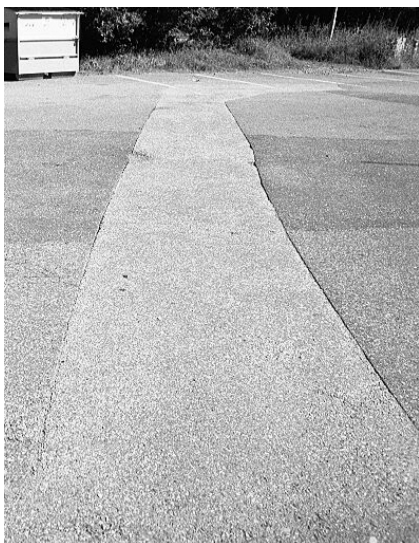
Utbedring av asfalt har gitt en godt synlig stripe – visuelt kan den fungere nesten som en ledelinje.

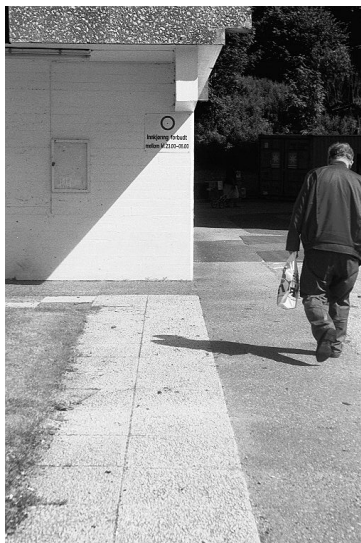
Asfalt og betongheller: Kontrastene gir så vel taktil som visuell merking

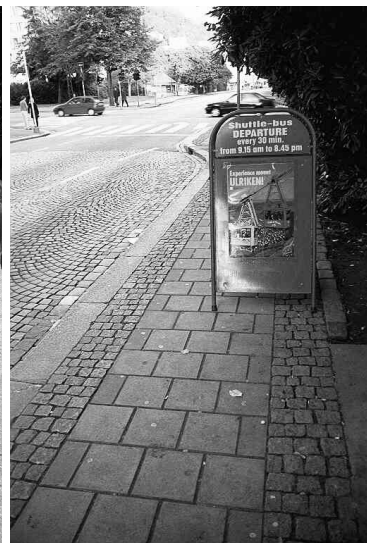
Ornamentell behandling av fortauets. Tydelige, taktile markeringer er oppnådd, men skiltet hindrer bevegelses- og orienteringshemmede

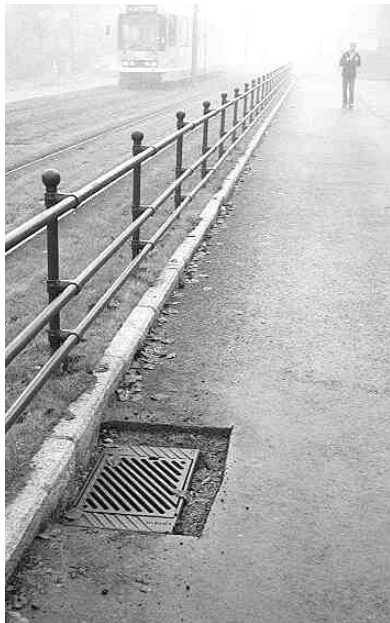
Kantstein og rekkverk gir god retningsmarkering, men selv denne nye gangveien har en skade som kan forårsake ulykker.

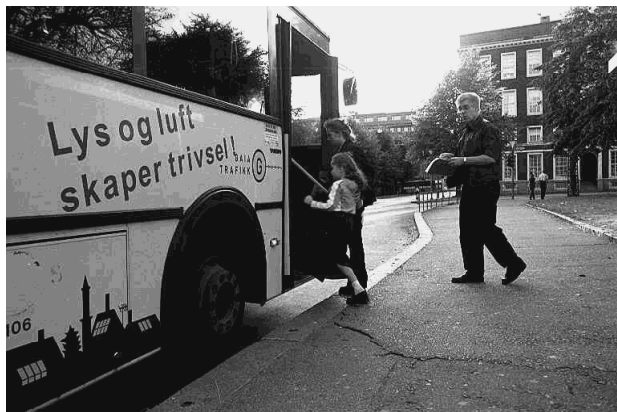
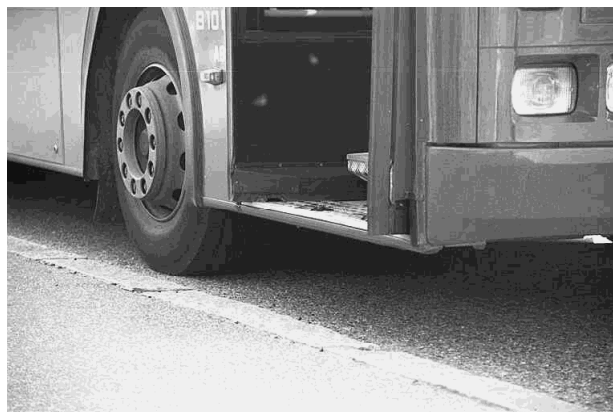
Transporttilbudet – både transportmidlene og holdeplassene er dårlig tilrettelagt. I Oslo går det forstadsbane mellom universitetet og studentbyen. På de andre universitetene må studentene bruke buss. For bevegelsehemmede (og til dels også for synshemmede) er hovedproblemet "gapet", dvs de horisontale og vertikale avstandene fra perrong- eller fortauskant til gulvet i transportmiddelet. Bussene har to opptrinn inne i bussen. I tillegg kommer avstanden fra overkant av fortauet til innstigningstrinnet i bussen. I alt kan dette bli mer enn 0,5 m. Den horisontale avstanden kan variere kraftig. Registreringene viser fra ca 100 til 300 mm. Som bildene viser kan reklamen som er malt på transportmidlene ofte virke forvirrende og gjøre det

vanskelig å se hvilken rute som ankommer holdeplassen. På de fleste bussene er det dessuten trangt i midtgangen, automater og skilt står tilfeldig og utilgjengelig plassert, og holdeplasser blir ikke varslet.

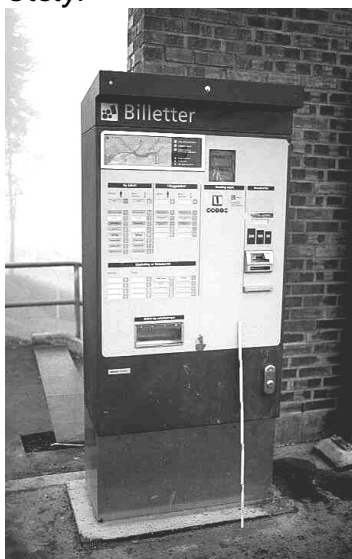
Automater

Stemplings- og billettautomater står som søyler sammen med informasjonsskilt. Automatene er i kontrastfarger. En del av betjeningsorganene på automatene står for høyt.

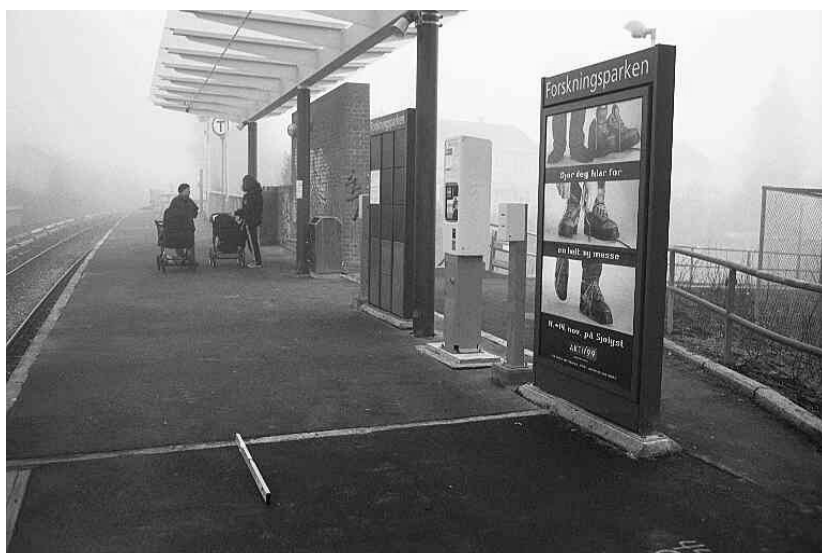
Noen informasjonstavler/reklameskilt og automater, spesielt på perrongen for trikk til Sognsvann, er plassert i konflikt med gangretningen (bildet). Tavlene og automatene har kontrastfarger og står på kraftige betongsokler. Plasseringen utgjør en hindring.

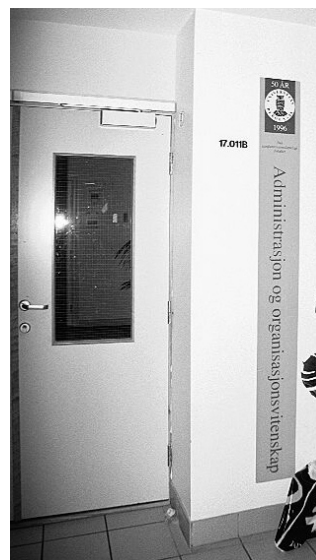
Skilt i Christies gt

Sirkulasjonsarealene, inkl inngangsparti og hall, kommer ikke opp til nivå 1 (teknisk forskrift) hverken for bevegelses- eller orienteringshemmede. Årsakene går fram av oppsummeringen nedenfor. Plassforholdene ved og i heisene er tilfredsstillende, men ved en av heisene er høydeforskjellen mellom heisgulvet og repositet for stor. Kontrastfarger er brukt på dørgerikter, på rammer i glassdører, på håndlister og heisdører. Heisene har dessuten både lyd- og lyssignal. Belysningen er jevn. Skiltingen er tilfeldig og til dels noe original (se bildet). Overflatene er harde, det er få støvdepoter; renholdet bør være enkelt.

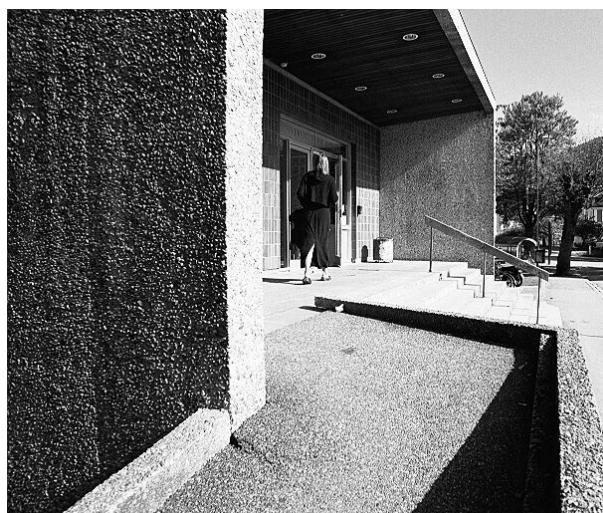
UB hovedinngang

Inngang, vindfang, garderobe og vestibyle er generøst dimensjonert, men kjellertappa og toalettene betyr hindringer: Toalettene er for små, og eneste atkomst går via trapp fra 1. etasje. Inngangen nås med en rampe som i materialer og for er integrert i bygningen. Tilgjengelighetsnivået blir 0 både for bevegelses- og orienteringshemming, dels på grunn av utilgjengelige toaletter, dels på grunn av innredningen (utilgjengelige garderobeskap) og dels fordi rampen er for bratt og fordi hverken trapp eller rampe har tilfredsstillende håndlist. Bedre inngangsparti, tilgjengelige toaletter, en del merking og montering av håndlister vil heve nivået betydelig.

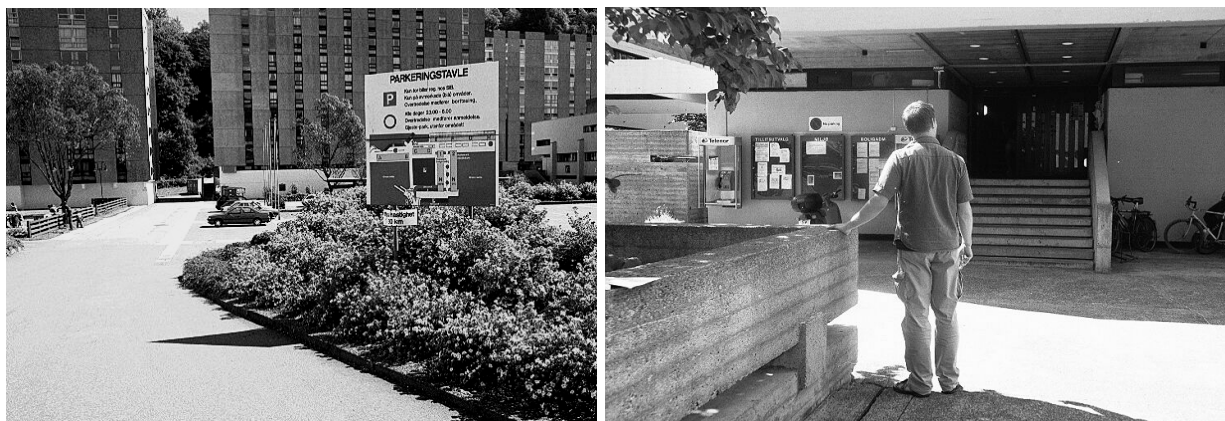
Fantoft. Hovedatkomst og inngang.

Her er det store tilgjengelighetsproblemer, men de må sees i sammenheng med arkitekturen. Bebyggelsen er typisk for sen-funksjonalistisk betong-brutalisme; trapper og ramper er arkitektoniske elementer; atkomst- og tilgjengelighetsforhold var lite påaktet. Liten omtanke for tilgjengelighet gjelder også i dimensjoneringen av boligene og de enkelte rommene. Tunge materialer gjør at anlegget er vanskelig å forbedre.

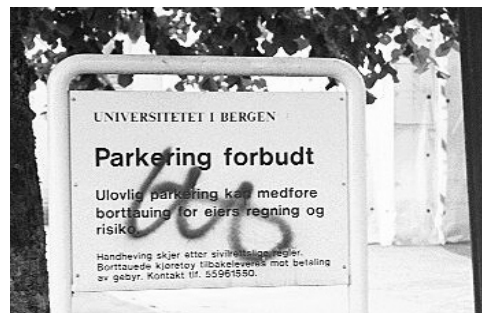
er registrert tre steder, to på museplassen og ett ved sydenden av traseen. Alle har skrift med god kontrast (sort på hvit bunn), men bokstavhøyden er til dels utilstrekkelig, og to av skiltene er skadet:

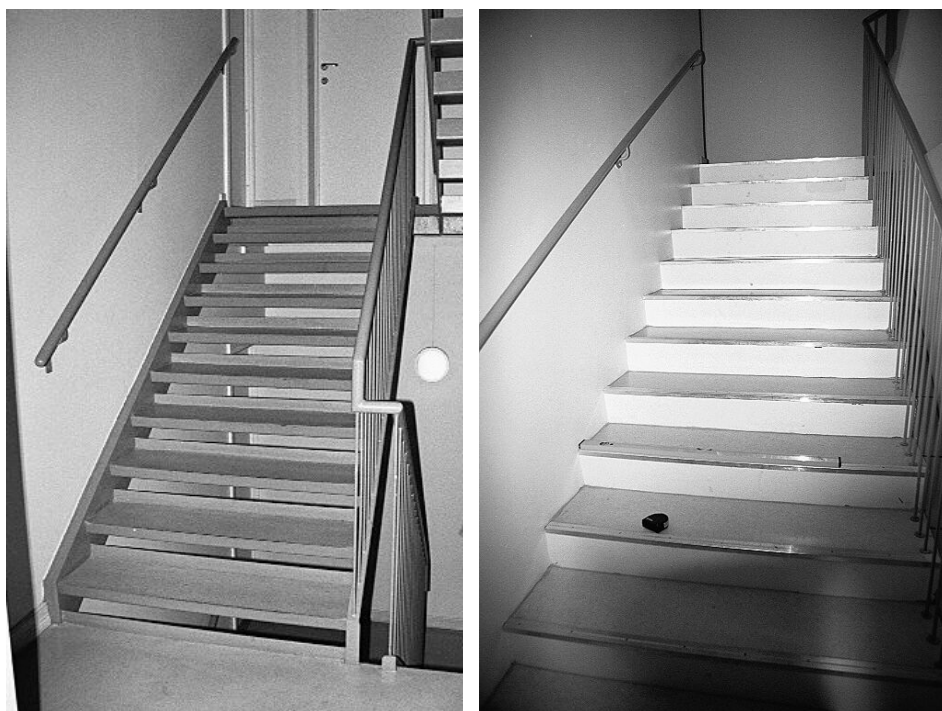
Christies gt 17 har noe bedre trapp enn nr 15: tette opptrinn, sklisikkert belegg, taktil og kontrast-markering av alle trinn (opptrinn og inntrinn i forskjellige farger og trappe-neser av metall) og noe bedre stigningsforhold. Begge er rettløpstrapper og begge har rekkverk i kontrastfarge, men de har bare rekkverk i en høyde.

Dørene til begge trapperom er tunge og blanke. Begge har vanlige vridere. I Christies gt 17 er sideplassen i kjelleren utilstrekkelig. Tersklene er 30mm, og avfaset i nr 15. Tersklene og manglende håndlist i lav høyde gir tilgjengelighetsnivå 0. Rettes dette, vil trappa i nr 17 nærme seg nivå 2; problemet er da sideplassen ved døra i kjelleren.

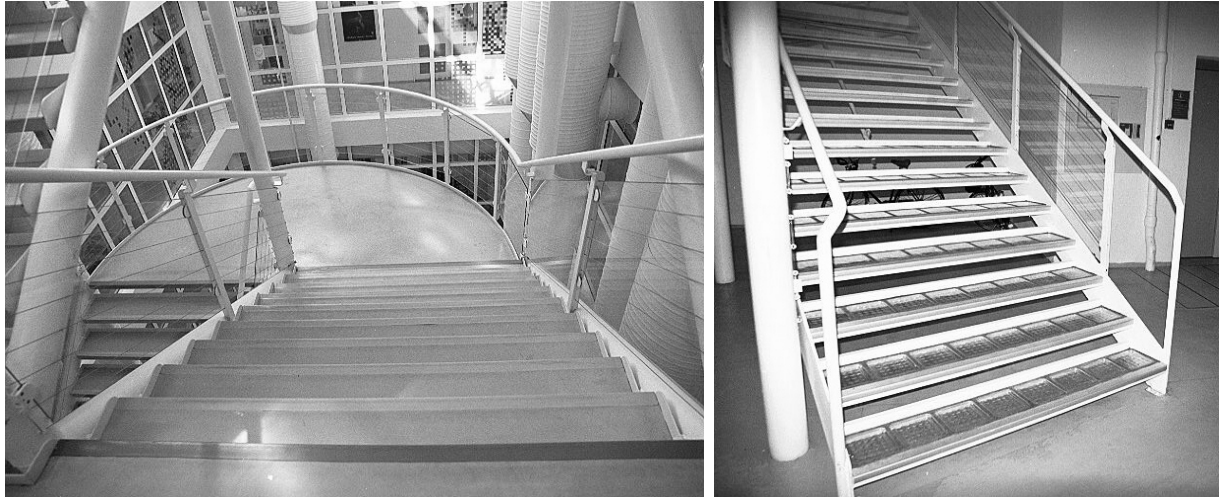
Hovedtrapp i SV-bygget

Utforming, detaljering og den sentrale plasseringen i et åpent trapperom med glassvegger gjør hovedtrappa til et skulpturelt, arkitektonisk midtpunkt i bygningen. Uttrykket er lyst, lett og transparent. Det er glass i rekkverket og i trinnene i de nederste etasjene.

Glasstrinnene er vanskelige å holde rene. Ellers ingen særlige hindringer. Nivå 1.

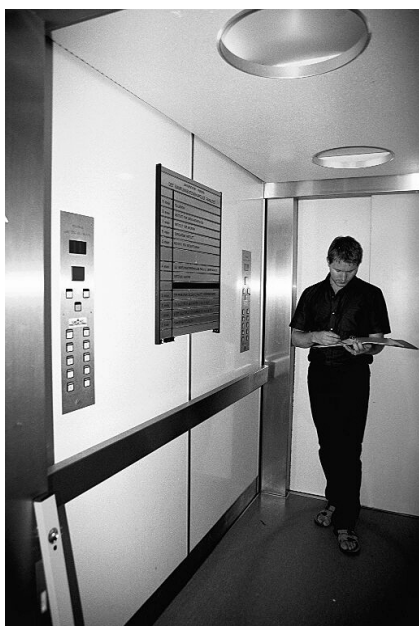
Atkomstmulighetene er gode – ingen nivåforskjell mellom heisgulv og repos, gode dimensjoner på repos og brede teleskopdører, men det er ikke snuplass i heisen og dørenes åpningstid, tre sekunder, er kort. Betjeningstablået i står i riktig høyde. Gulvbelegget er ikke sklisikkert.

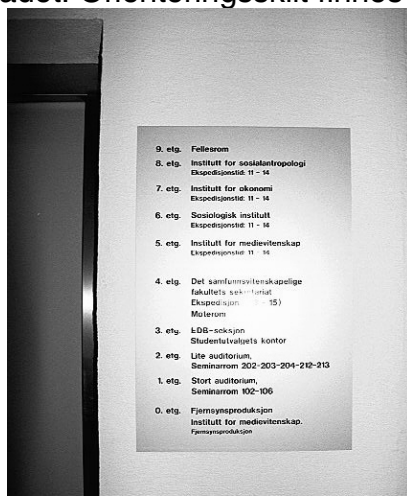
Alle skilt har god kontrast, og bortsett fra dørskiltene er de montert riktige høyder. Dørskilt er montert på låssiden av dørbladet, navneskilt står 1,65m over gulv, rumnummer øverst på dørbladet. Orienteringsskilt finnes i korridoren og på reposer.

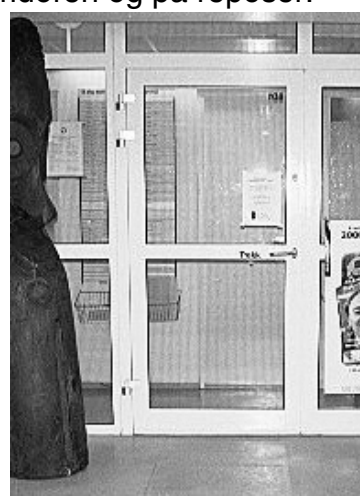
Orienteringsskilt i trapperommet og i korridoren (sett fra trapperom)

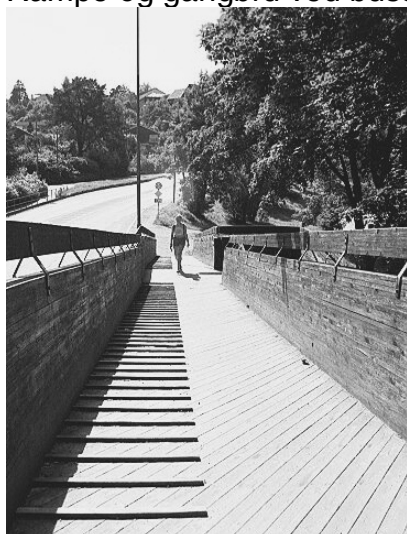
Rampe og gangbru ved bussholdeplassen

Stigning ca 1:7. Dekket er av tre; for å bedre sklisikkerheten er lister montert på tvers av fallet på en del av rampen. De vil hindre rullestolbrukere, og resten av rampen er ikke sklisikker i vått vær. Rampen har bare håndlist i en høyde; den er montert for høyt og har rektangulært tverrsnitt. Nivå 0.

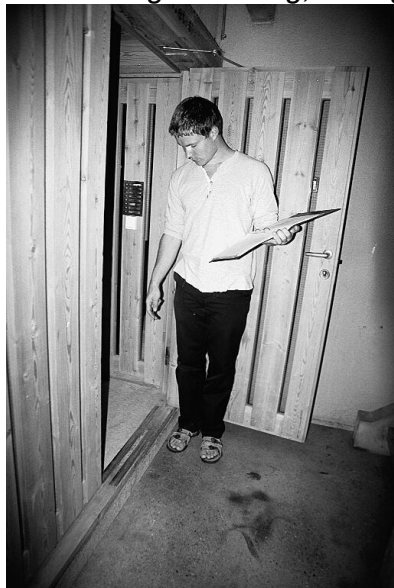
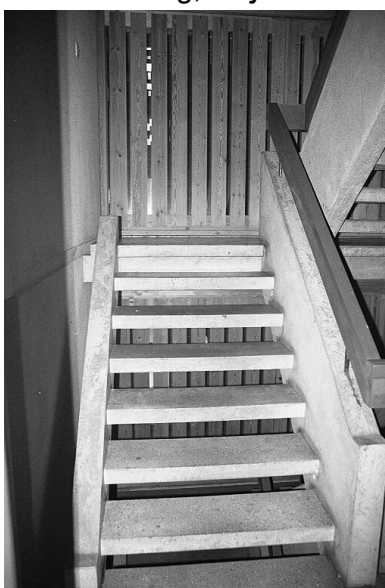
Inngangsforhold

Inngangen til blokka er utilgjengelig for alle grupper; vindfanget er for trangt, terskelen på inngangsdøra er for høy, og det er trapp opp til heisdøra. Trappa er i betong har åpne stusstrinn, håndlist er bare montert på en side, og håndlista har rektangulært tverrsnitt. Kontrastfarger finnes ikke, og såvel betongoverflatene som de panelte flatene kan være krevende å holde rene. Nivå 0

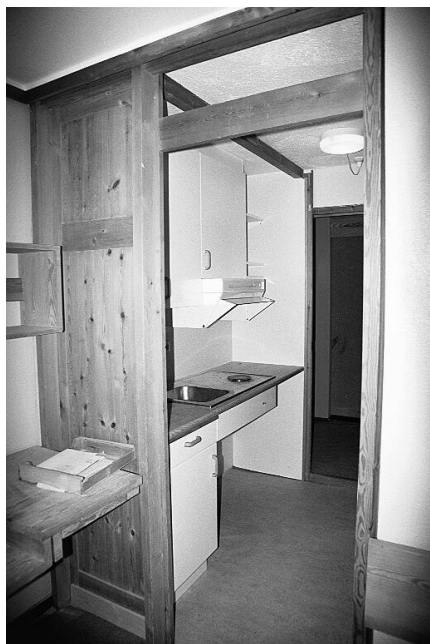
TOROMS STUDENTBOLIG

Plassforholdene i inngangen og på badet er som for dubletten ovenfor. Her er dessuten kjøkkeninnredningen plassert i gangen. Dørene – også mellom de to oppholdsrommene er for smale. Nivå 0

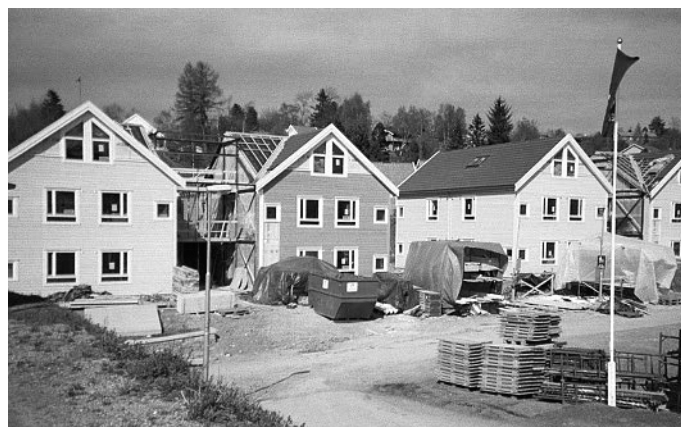
Studentbyen på Lerkendal

Gangveiene i området har tilstrekkelige plassforhold og fast dekke, men en bratt stigning vanskeliggjør tilgjengeligheten for bevegelseshemmede. Skilting er foreløpig noe mangelfull. Kantstein på gangveier gir noe markering som kan hjelpe orienteringshemmede, men belysningen, med lysmaster, kan være utilstrekkelig.

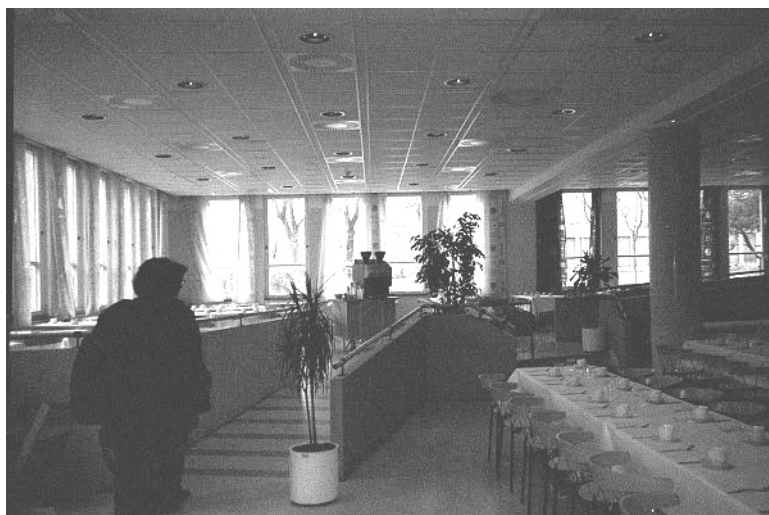
KANTINE

Inngangsforskningene er vanskelige, med to sett med dører og seks trappetrinn uten rekkverk over en avstand på 4m. Atkomst til disken går mellom bord, stablede stoler og et par ramper. På kantinas hovedplan er plassforholdene bedre, med gode snuplasser ved disken. Gulvene er jevne og uten skader.

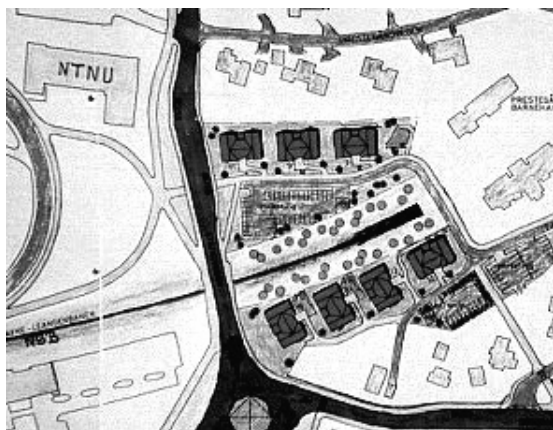
3. Uteareal i Lerkendal studentby

Traseen har fast dekke. Gangstien er på det smaleste 2,0 m bred. Alle fortauskanter er nedsenket. Dekket er nytt, har ikke skader, sprekker eller spalter av betydning for tilgjengeligheten. Fra bussholdeplassen i Dybdahlsveg til gangstien er det betydelig fall, men løypa videre er tilnærmet flat. Parkeringsplassene ligger sentralt i området. Det er foreløpig ikke satt av noen parkeringsplasser for rullestolbrukere, men det er planlagt å slå sammen tre alminnelige plasser og lage to tilpassede plasser etter behov. Ved enkelte hus vil også carport bli bygget. Nivå 0 p g a stigningen, ellers 2.

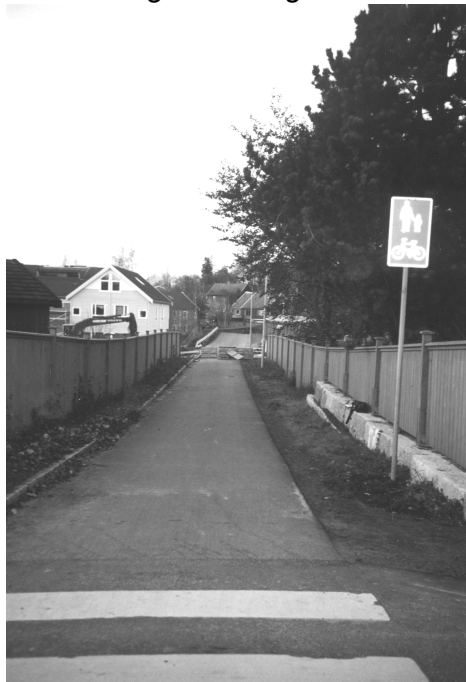
Særskilt merking med tanke på orienteringshemmede finnes ikke på noen del av traseen. Langs deler av den finnes likevel markeringer som kan lette orienteringen: opphøyet kantstein i kontrast til gress eller asfalt, overgang mellom gress og asfalt på gangveien og betongheller som markerer ganglinjen i forbindelse med fotgjengerovergangene. Fargen på støyskjermen gjør det lett å se gangstien fra hovedveien. Ved husene står noen søppeldunker og sykler tilfeldig plassert på fortauet, dette er sannsynligvis forhold som vil bli rettet opp ved ferdigstillelse. Nivå 1.

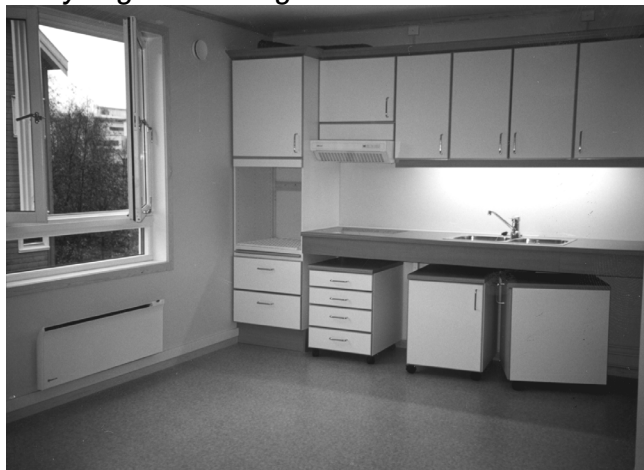
Utstyr og innredning

Det er åpent under kjøkkenbenken, med skuffeseksjoner på hjul. Elektriske punkter er montert i tilgjengelig høyde. Nivå 2. Øvrig innredning er lite tilpasset rullestolbrukere:

- Bad: Vanlig armatur på servanten. Speil, blandebatteri i dusjen og knagger er plassert for høyt.
- el-punkter er plassert helt ned på terskelen.
- knagger i gang og klesstang i skap er montert i standard høyde.

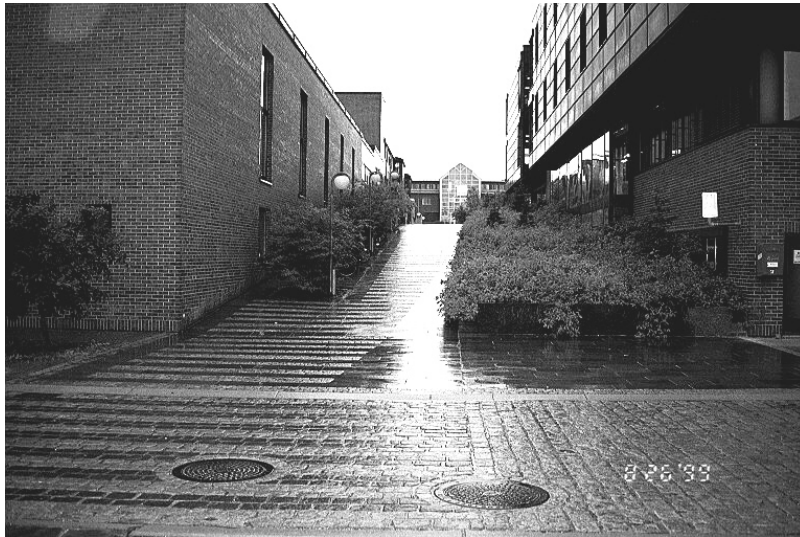
Overflatene faste og sklisiske, med ett unntak, en skade på asfaltert fortau ved kollektivveien gjennom området. Sprekker og spalter forekommer, men alle er små og grunne. Brostein som alternerer med slette heller gir ujevnt underlag som kan hindre rullestolbrukere. Ellers er overflatene langs hele traseen godt tilgjengelige, nivå 1.

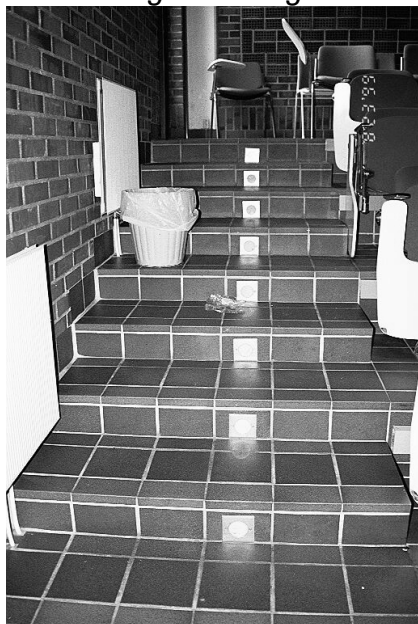
Det finnes ingen markeringer i gulvbelegget. Vegger og gulv har samme farge, men alle bærende elementer i hvitmalt betong står i klar kontrast til teglen i veggene. Det er jevn og god belysning i rommet. Lys er montert i opptrinnene på trappene. Det er ingen sjenerende bakgrunnstøy fra tekniske anlegg. Rommet har ca 30m² akustisk dempende himlingsplater i øvre del og lydreflektor på 20m² over nedre del (taler). Det lyddemping på veggene i form av perforert tegl. Løse gjenstander se bevegelsehemning ovenfor. Brannalarm: klokke. Teleslynge finnes ikke.
