Erfaringar med puss som vern ved regnpåkjenning

Delrapport frå prosjekt 9 i FoU-programmet
«Klima 2000»

Prosjektrapport 320 – 2002

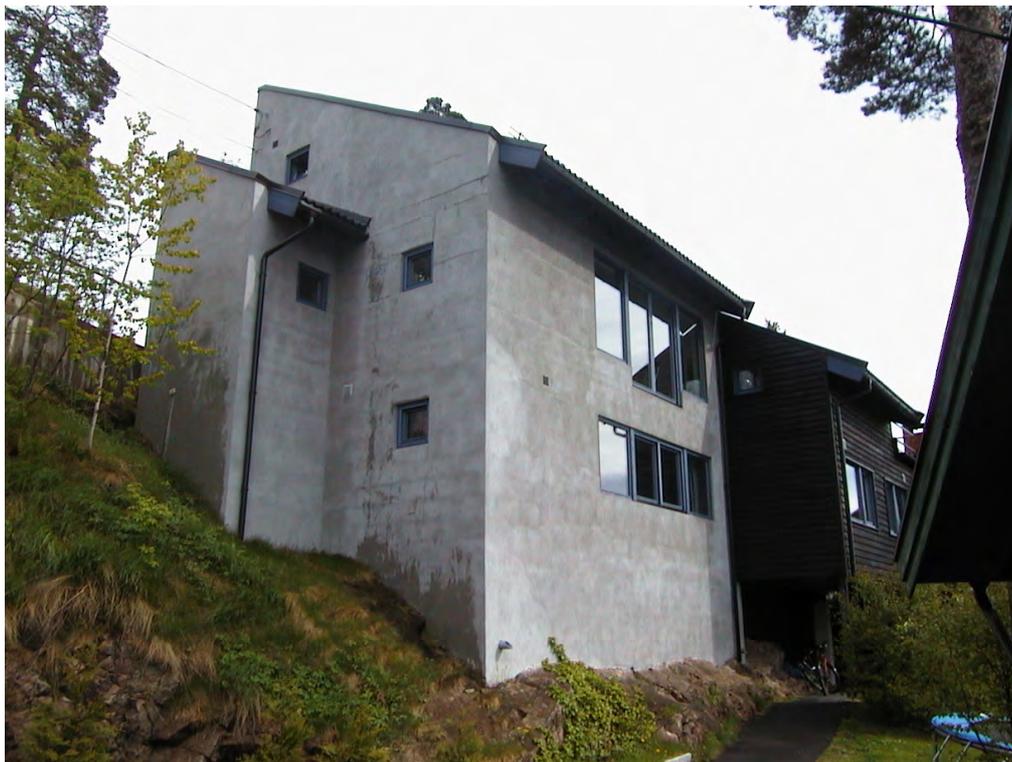
Figur 2.1
Tilbygd del av Bygning 1 (Foto: Geir Wold Hansen)

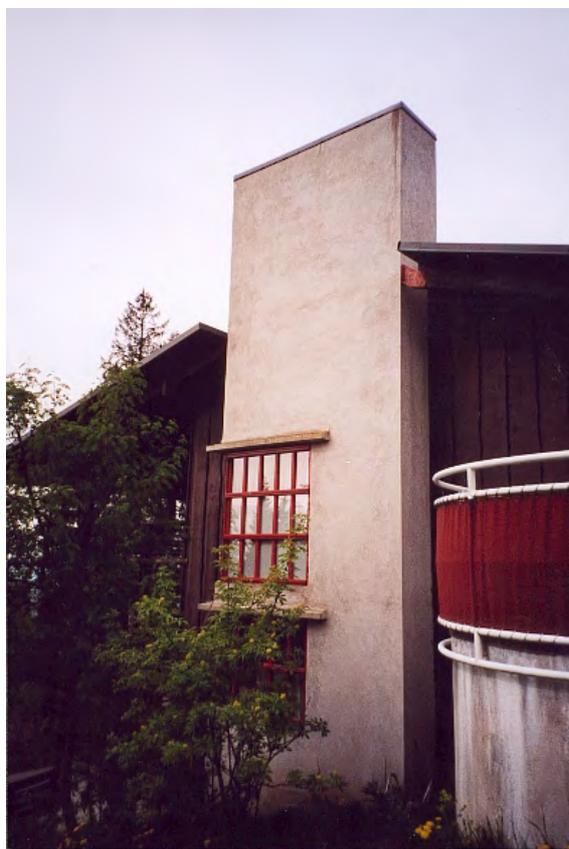
Figur 2.2
Gavlparti på Bygning 2 (Foto: Tore Kvande)

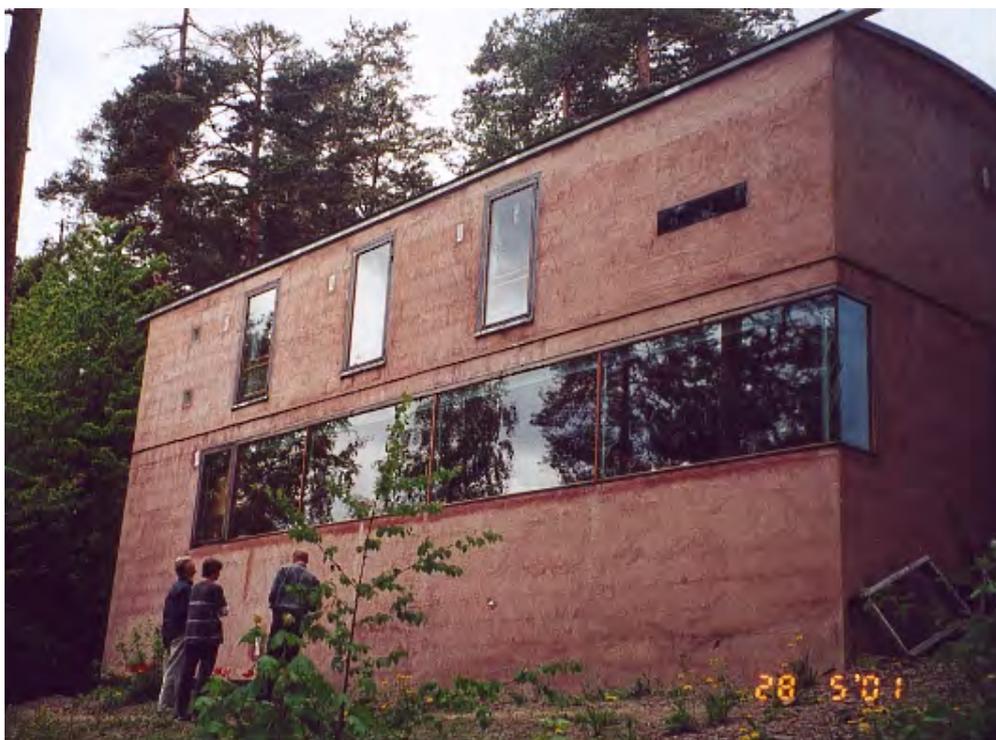
Figur 2.3
Bygning 3. Fasade mot søraust (Foto: Alf M. Waldum)

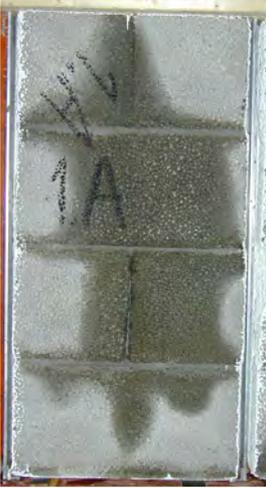
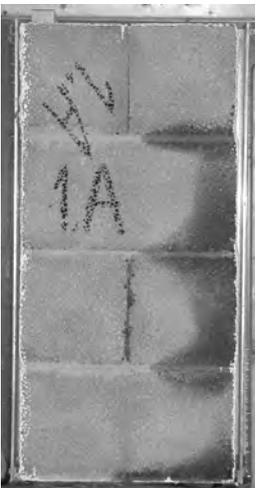
<p>1. sjikt: KC 35/65 (Leca Fasadepuss)</p> <table border="1"> <thead> <tr> <th></th> <th>Ønska sjikttjukkelse</th> <th>Målt sjikttjukkelse på prøve 1B</th> </tr> </thead> <tbody> <tr> <td>1. sjikt</td> <td>10 mm</td> <td>7-10 mm</td> </tr> </tbody> </table> <p>Prøve 1B: 50 mm fuktinntrenging etter slagregn</p>		Ønska sjikttjukkelse	Målt sjikttjukkelse på prøve 1B	1. sjikt	10 mm	7-10 mm

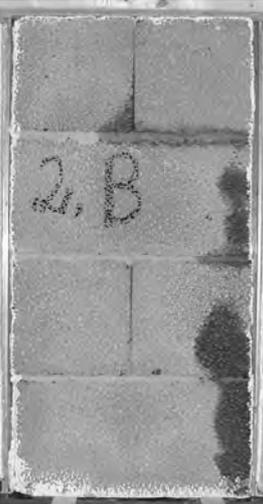
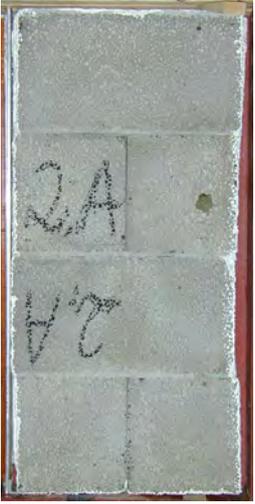
<p>1. sjikt: C-mørtel kl B (Leca B mørtel) 2. sjikt: C-mørtel kl B (Leca B mørtel)</p> <table border="1"> <thead> <tr> <th></th> <th>Ønska sjikttjukkelse</th> <th>Målt sjikttjukkelse på prøve 2B</th> </tr> </thead> <tbody> <tr> <td>1. sjikt</td> <td>3-5 mm</td> <td>2-3 mm</td> </tr> <tr> <td>2. sjikt</td> <td>10 mm</td> <td>5-6 mm</td> </tr> </tbody> </table> <p>Prøve 2B: 40 - 50 mm fuktinntrenging i etter slagregn</p>		Ønska sjikttjukkelse	Målt sjikttjukkelse på prøve 2B	1. sjikt	3-5 mm	2-3 mm	2. sjikt	10 mm	5-6 mm

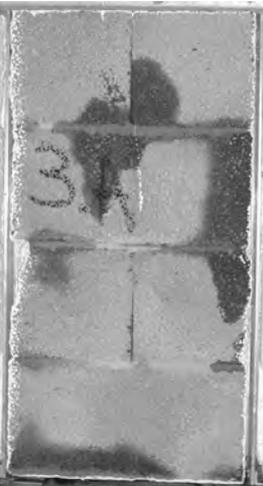
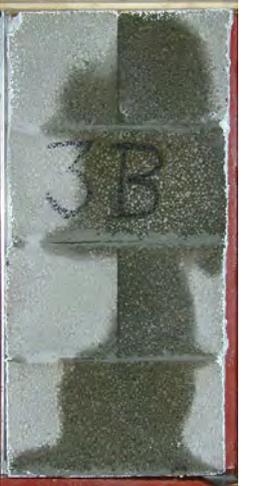
<p>1. sjikt: KC 35/65 (Leca Fasadepuss) 2. sjikt: KC 50/50 (Trondheim Mørtelverk)</p> <table border="1"> <thead> <tr> <th></th> <th>Ønska sjikttjukkelse</th> <th>Målt sjikttjukkelse på prøve 3A</th> </tr> </thead> <tbody> <tr> <td>1. sjikt</td> <td>3-5 mm</td> <td>3-5 mm</td> </tr> <tr> <td>2. sjikt</td> <td>10 mm</td> <td>4-7 mm</td> </tr> </tbody> </table> <p>Prøve 3A: 80 mm fuktinntrenging</p>		Ønska sjikttjukkelse	Målt sjikttjukkelse på prøve 3A	1. sjikt	3-5 mm	3-5 mm	2. sjikt	10 mm	4-7 mm

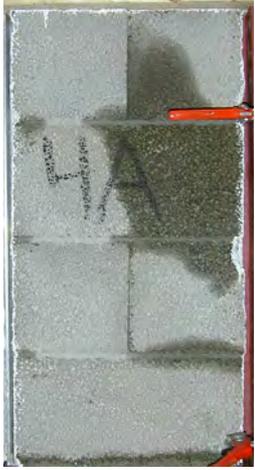
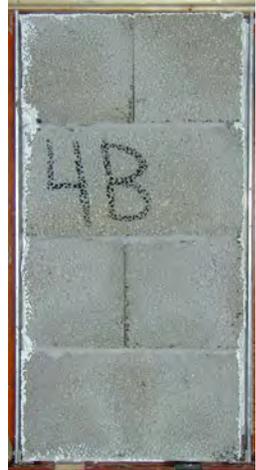
<p>1. sjikt: KC 35/65 (Leca Fasadepuss) 2. sjikt: KC 50/50 (Trondheim Mørtelverk) 3. sjikt: KC 50/50 (Trondheim Mørtelverk)</p> <table border="1"> <thead> <tr> <th></th> <th>Ønska sjikttjukkelse</th> <th>Målt sjikttjukkelse på prøve 4A</th> </tr> </thead> <tbody> <tr> <td>1. sjikt</td> <td>3-5 mm</td> <td>1-3 mm</td> </tr> <tr> <td>2. sjikt</td> <td>10 mm</td> <td>7-8 mm</td> </tr> <tr> <td>3. sjikt</td> <td>5 mm</td> <td>3-7 mm</td> </tr> </tbody> </table> <p>Prøve 4A: 40-50 mm fuktinntrenging</p>		Ønska sjikttjukkelse	Målt sjikttjukkelse på prøve 4A	1. sjikt	3-5 mm	1-3 mm	2. sjikt	10 mm	7-8 mm	3. sjikt	5 mm	3-7 mm

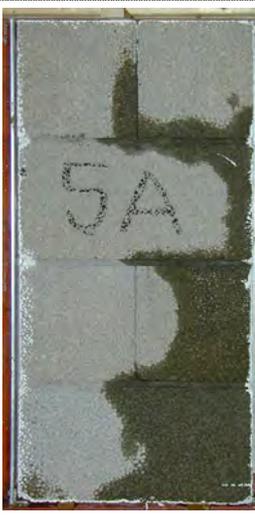
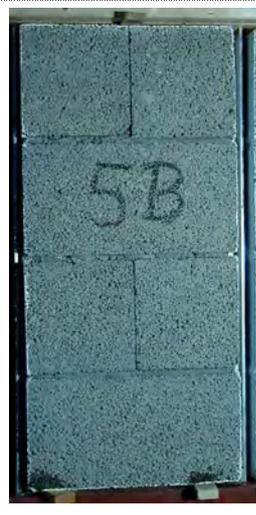
<p>1. sjikt: EF-puss Serpo 261 (Optiroc) 2. sjikt: EF-puss Serpo 261 (Optiroc)</p> <table border="1"> <thead> <tr> <th></th> <th>Ønska sjikttjukkelse</th> <th>Målt sjikttjukkelse på prøve 5A</th> </tr> </thead> <tbody> <tr> <td>1. sjikt</td> <td>3-4 mm</td> <td>4 mm</td> </tr> <tr> <td>2. sjikt</td> <td>4-5 mm</td> <td>4-5 mm</td> </tr> </tbody> </table> <p>Prøve 5A: 60 mm fuktinntrenging</p>		Ønska sjikttjukkelse	Målt sjikttjukkelse på prøve 5A	1. sjikt	3-4 mm	4 mm	2. sjikt	4-5 mm	4-5 mm

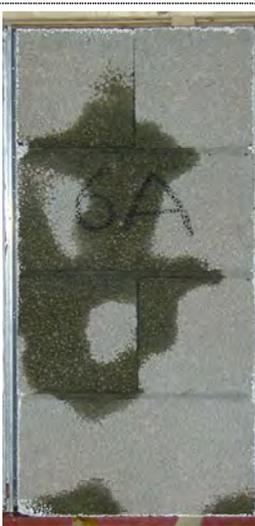
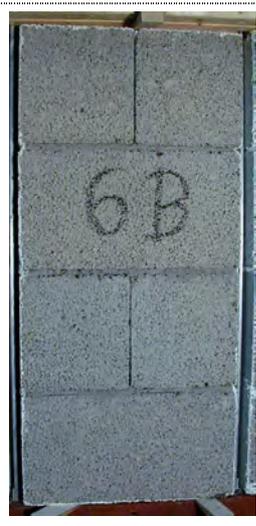
<p>1. sjikt: M-mørtel kl B (Optiroc) 2. sjikt: KC 35/65 (Optiroc)</p> <table border="1"> <thead> <tr> <th></th> <th>Ønska sjikttjukkelse</th> <th>Målt sjikttjukkelse på prøve 6A</th> </tr> </thead> <tbody> <tr> <td>1. sjikt</td> <td>5 mm</td> <td>5-8 mm</td> </tr> <tr> <td>2. sjikt</td> <td>10 mm</td> <td>10 mm</td> </tr> </tbody> </table> <p>Prøve 6A: 100 mm fuktinntrenging</p>		Ønska sjikttjukkelse	Målt sjikttjukkelse på prøve 6A	1. sjikt	5 mm	5-8 mm	2. sjikt	10 mm	10 mm

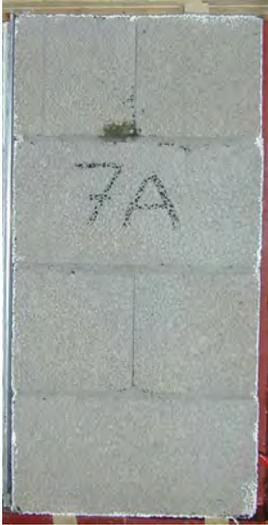
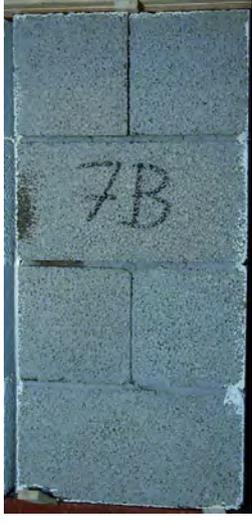
<p>1. sjikt: M-mørtel kl B (Optiroc) 2. sjikt: KC 50/50 (Optiroc)</p> <table border="1"> <thead> <tr> <th></th> <th>Ønska sjikttjukkelse</th> <th>Målt sjikttjukkelse på prøve 7A</th> </tr> </thead> <tbody> <tr> <td>1. sjikt</td> <td>5 mm</td> <td>5-8 mm</td> </tr> <tr> <td>2. sjikt</td> <td>10 mm</td> <td>10 mm</td> </tr> </tbody> </table> <p>Prøve 7A: 60 mm fuktinntrenging</p>		Ønska sjikttjukkelse	Målt sjikttjukkelse på prøve 7A	1. sjikt	5 mm	5-8 mm	2. sjikt	10 mm	10 mm

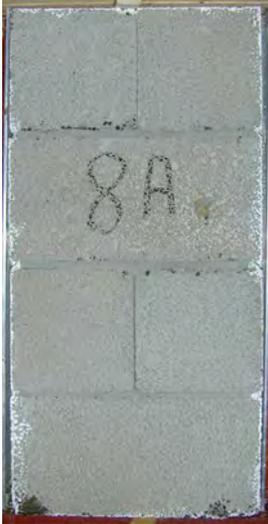
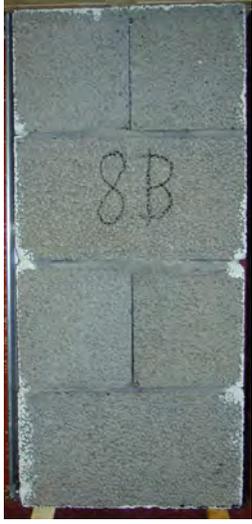
<p>1. sjikt: C-mørtel kl B (Trondheim Mørtelverk) 2. sjikt: KC 35/65 (Trondheim Mørtelverk) 3. sjikt: KC 50/50 (Trondheim Mørtelverk)</p> <table border="1"> <thead> <tr> <th></th> <th>Ønska sjikttjukkelse</th> <th>Målt sjikttjukkelse på prøve 8A</th> </tr> </thead> <tbody> <tr> <td>1. sjikt</td> <td>5 mm</td> <td>5-6 mm</td> </tr> <tr> <td>2. sjikt</td> <td>10 mm</td> <td>9-10 mm</td> </tr> <tr> <td>3. sjikt</td> <td>5-8 mm</td> <td>7-8 mm</td> </tr> </tbody> </table> <p>Prøve 8A: 30-40 mm fuktinntrenging</p>		Ønska sjikttjukkelse	Målt sjikttjukkelse på prøve 8A	1. sjikt	5 mm	5-6 mm	2. sjikt	10 mm	9-10 mm	3. sjikt	5-8 mm	7-8 mm

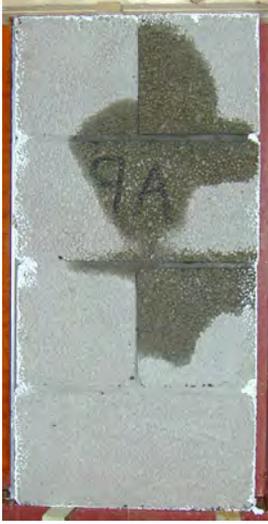
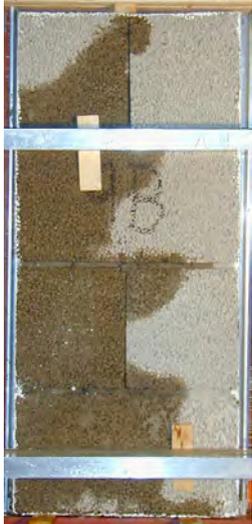
<p>1. sjikt: C-mørtel kl B tilsatt lateks (Trondheim Mørtelverk) 2. sjikt: KC 35/65 (Trondheim Mørtelverk) 3. sjikt: KC 50/50 (Trondheim Mørtelverk)</p> <table border="1"> <thead> <tr> <th></th> <th>Ønska sjikttjukkelse</th> <th>Målt sjikttjukkelse på prøve 9A</th> </tr> </thead> <tbody> <tr> <td>1. sjikt</td> <td>5 mm</td> <td>5-6 mm</td> </tr> <tr> <td>2. sjikt</td> <td>10 mm</td> <td>9-10 mm</td> </tr> <tr> <td>3. sjikt</td> <td>5-8 mm</td> <td>7-8 mm</td> </tr> </tbody> </table> <p>Prøve 9A: 100 mm fuktinntrenging</p>		Ønska sjikttjukkelse	Målt sjikttjukkelse på prøve 9A	1. sjikt	5 mm	5-6 mm	2. sjikt	10 mm	9-10 mm	3. sjikt	5-8 mm	7-8 mm

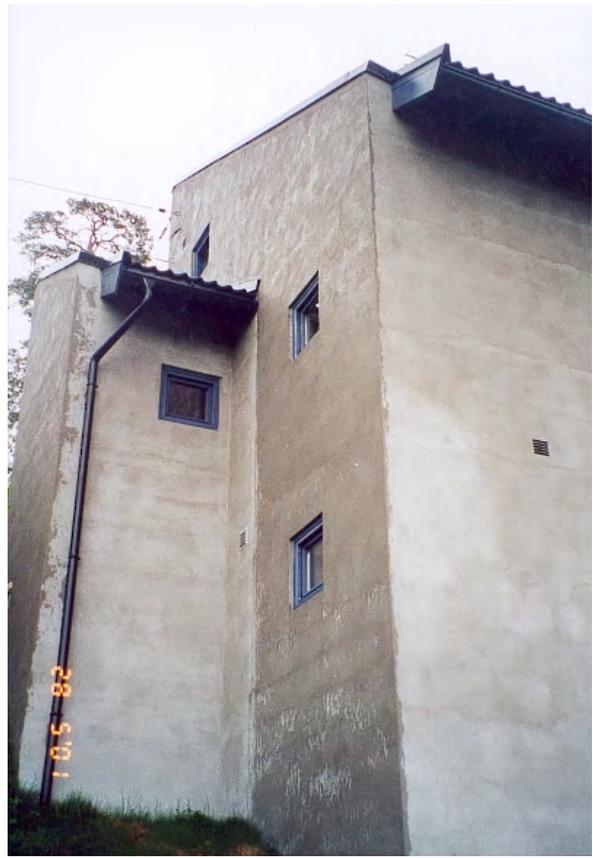
Foto 6 Fasade mot nord og mot vest (Foto: Alf M. Waldum)

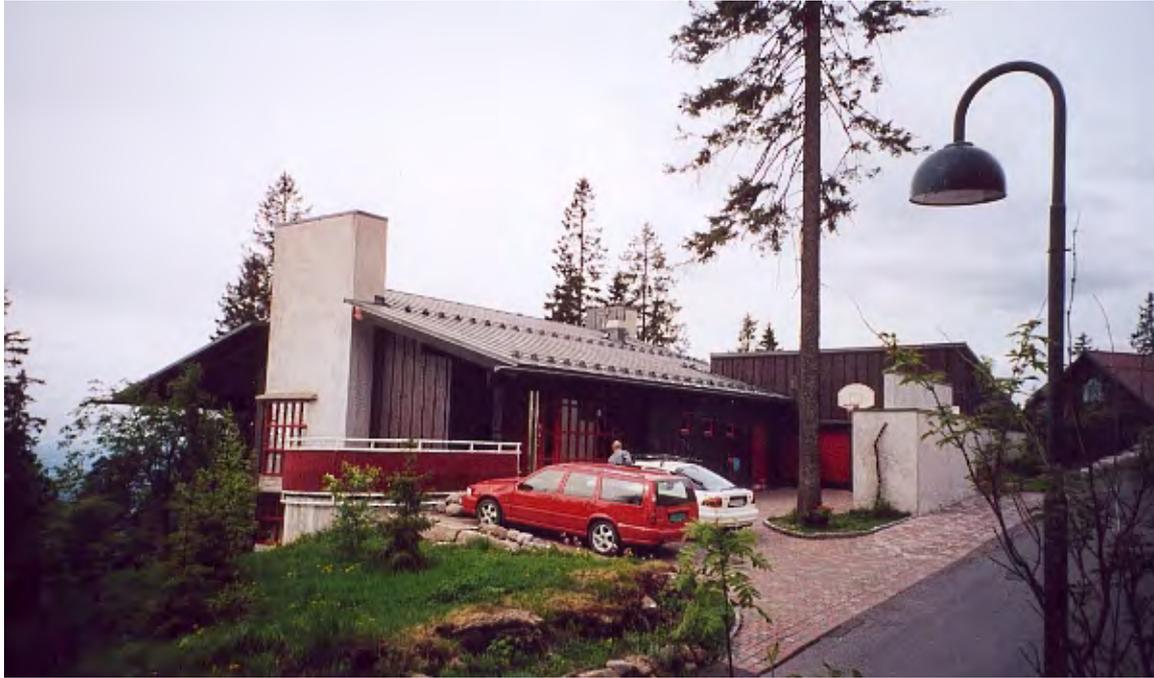
<p>Oppsummering</p>	<p>Etter vår vurdering skuldast fuktinntrenginga i første rekke den horisontale sprekka i nivå med feste av taksperra. Pussbehandlinga elles ser ut til å vere tilfredsstillande. Beslagsløysningar har enkelte svake punkt som kan ha gitt vassinntrenging. Men det ser ikkje ut til at dei svake beslagsdetaljane har hatt avgjerande innverknad på fuktinntrenginga.</p>
---------------------	---

Foto 1 Bygning 2 (Foto: Tore Kvande)

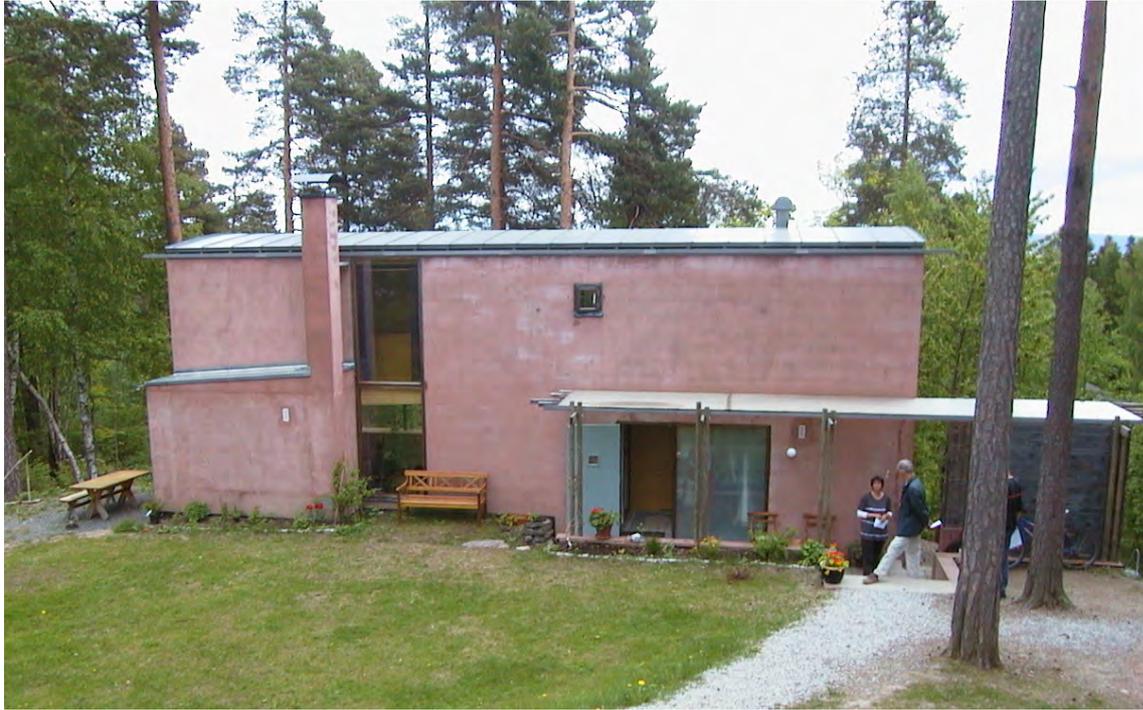
Foto 1 Fasade mot nordvest (Foto: Geir Wold Hansen)

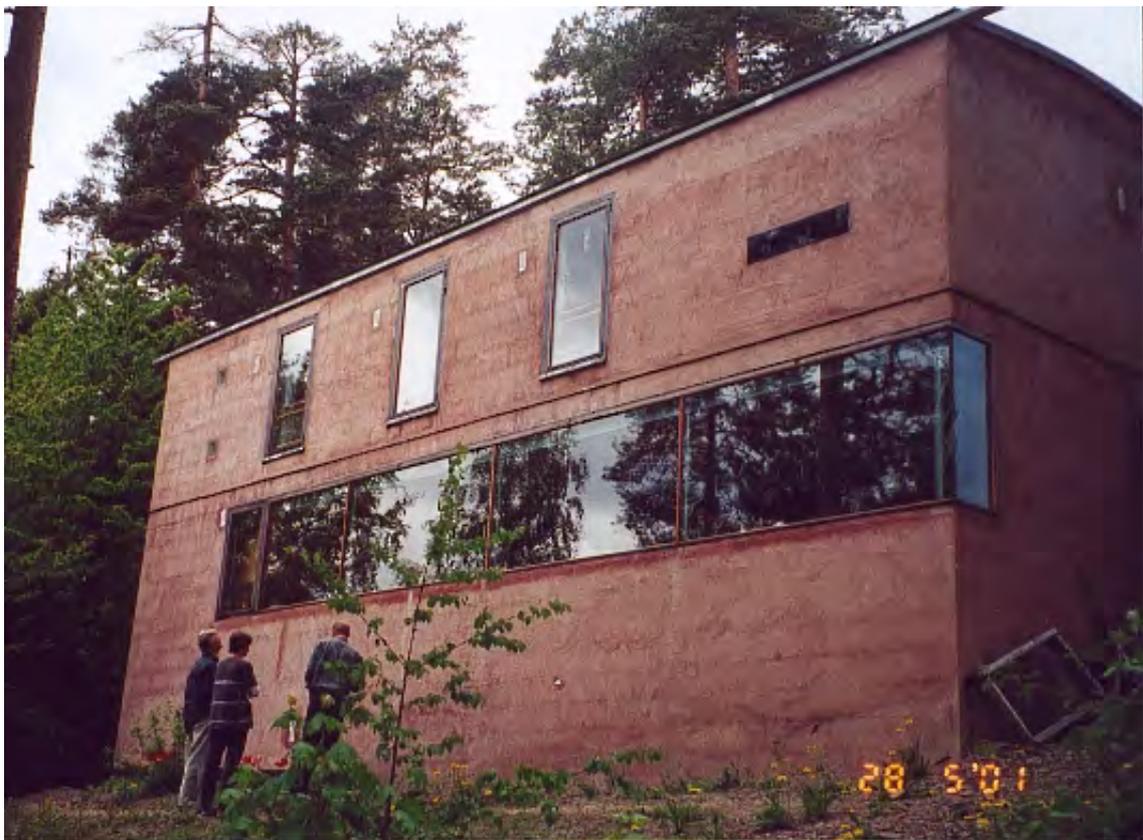
Registreringar forts.	<p>Skiferheller er lagt inn som horisontalt band i nivå med etasjeskiller mellom 1. og 2. etasje (foto 2). Skiferhella går ca. 40 mm inn i mørtelfuga. Det er observert ei sprekk mellom overkant skiferhelle og murverk langs heile det horisontale bandet. I nivå med midten av 2. etasje er det registrert eitt riss som følgjer heile søraustfasaden.</p> <p>Alle vindu er satt i plan med veggliv (foto 7). Smug ser ut til å vere pussa. Ingen av vindua har beslag. Bunnglasslist ligg ned på karm utan drenering av karmen. Vindua ser ut til å vere skumma fast til murverket. Langt vindu mot søraust er i øvrekant festa i IPE stålbjelke. I underkant av vinduet er det ei horisontal sprekk mellom tilpassingstykke av treverk og murverk. Lågt vindu på hjørnesoverom er utan karm og festa med fugemasse (foto 8).</p> <p>Murverket er murt med opne stussfuger. Målt total pussstjukkelse er 7 – 8 mm. Pussen er påført i eitt sjikt.</p> <p>Målt inntrenging av vatn i puss ved 115 mm vassøyle på søraustre fasade etter:</p>

Foto 2 Fasade mot søraust (Foto: Alf M. Waldum)

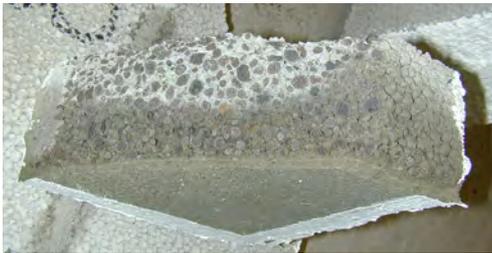
Delt blokk etter prøving

Fuktgjennomtrenging i punkt. Elles nådde fuktfronten 40 – 50 mm inn i blokkene. Fuktfronten nådde lengst inn ved mørtelfugene.

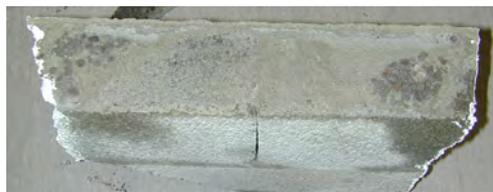
Delt prøve ved mørtelfuge

Fuktgjennomtrenging i fleire punkt. Elles nådde fuktfronten 80 mm inn i prøvestykke.

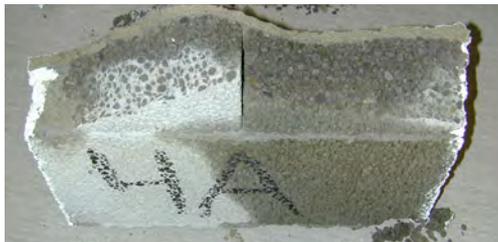
Delt blokk etter prøving

Fuktgjennomtrenging i eit større område pluss i mindre punkt. Elles nådde fuktfronten 40 – 50 mm inn i blokkene. I mørtelfugene nådde fuktfronten mesta heilt gjennom prøvestykke.

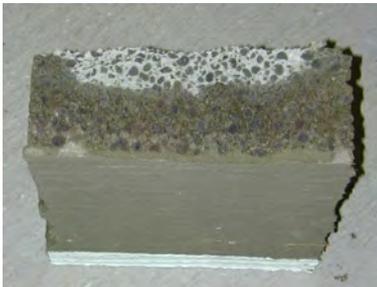
Delt blokk etter prøving

Fuktgjennomtrenging i eit større område. Elles nådde fuktfronten ca. 60 mm inn i blokkene. I mørtelfugene nådde fuktfronten 70 –80 mm inn i prøvestykke.

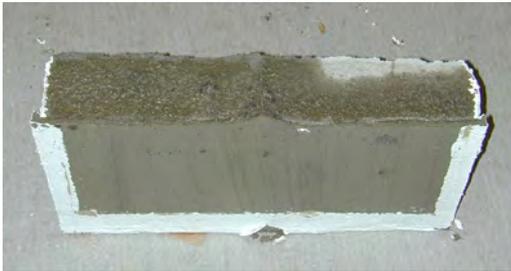
Delt blokk etter prøving

Fuktgjennomtrenging i eit større område. Også for resten av prøva nådde fuktfronten mesta heilt gjennom prøva.

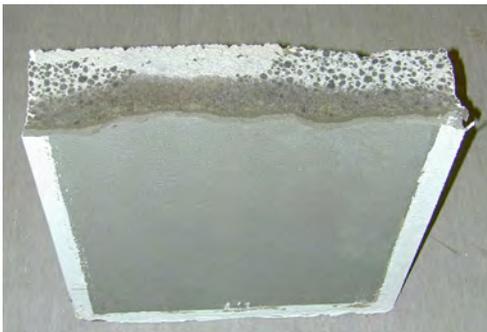
Delt blokk etter prøving

Fuktgjennomtrenging i eit lite punkt. Elles nådde fuktfronten ca. 60 mm inn i prøva.

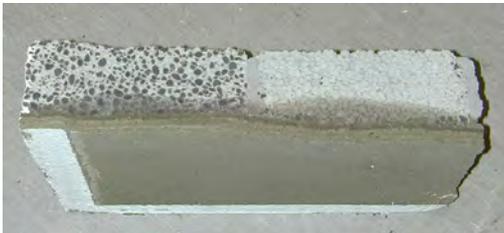
Delt blokk etter prøving

Inga fuktgjennomtrenging. Fuktfronten nådde 30 – 40 mm inn i prøva.

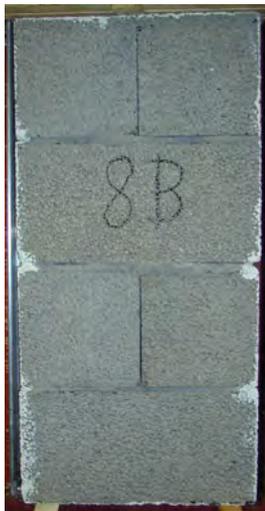
Før

Prøve 8B: Regnprøving utan overtrykk

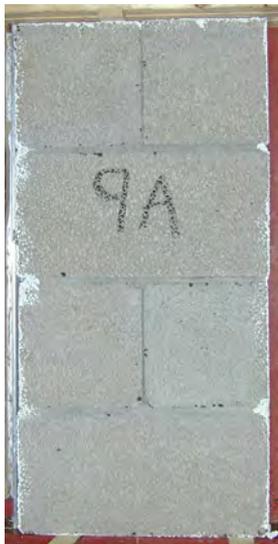
Før

Prøve 9A: Slagregnprøving NBI –29/1983

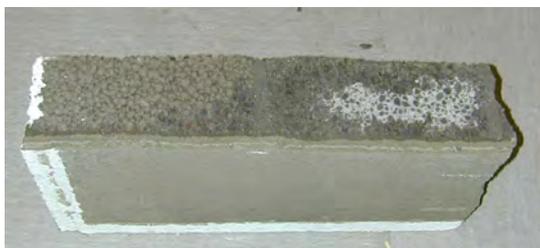
Delt blokk etter prøving

Fuktgjennomtrenging i eit større område. Varierende inntrengingsdjubde på fuktfronten.

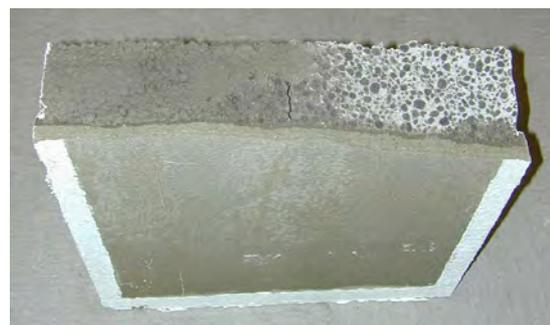
Delt prøve ved mørtelfuge

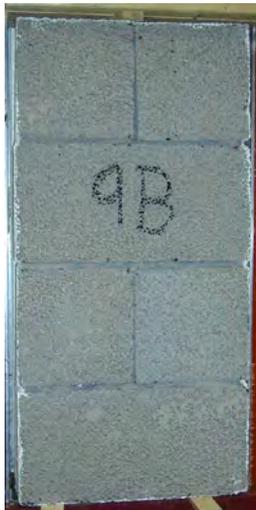
Før

Prøve 9B: Regnprøving utan overtrykk
