Trebruk ved Rena Leir

En erfaringsrapport

Prosjektrapport 353
Frode Fjærtøft, Trond Bøhlerengen og Håkon Einstabland
Trebruk ved Rena Leir
En erfaringsrapport

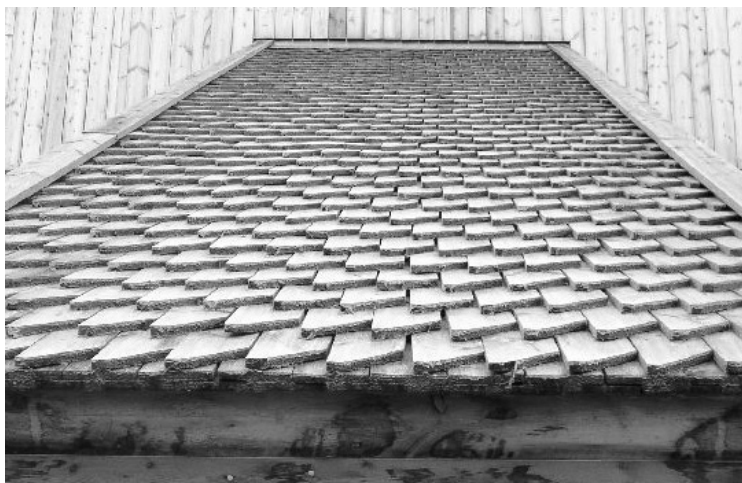
Figur 2.9

Erfaringene så langt fra Rena Leir er at takene med denne typen tekning har vært tette.

Spontekket tak. Legg merke til den spesielle "Rena cuten". Vannet på overliggende spon renner ned på midten av neste. (foto: NBI).
