**KARTLEGGING AV  
TÆRINGSSKADER  
PÅ FISKEBÅTER  
BYGGET I ALUMINIUM**

**SINTEF Fiskeri og havbruk AS  
Oktober 1999**

RAPPORTNR. 830008.00.01	GRADERING Åpen	OPPDRAKSGIVERS REF. Gunnar Kristian Halvorsen, rådgiver	
GRADER. DENNE SIDE	ISBN 82-14-01469-7	PROSJEKTNR. 830008 Tæringsskader på aluminiumsbåter	ANTALL SIDER OG BILAG 43
ELEKTRONISK ARKIVKODE Rapport-A99007.doc		PROSJEKTLEDER (NAVN, SIGN.) Halvard L. Aasjord	VERIFISERT AV (NAVN, SIGN.) Håvard Røsvik, gruppeleder
ARKIVKODE STF80 A99007	DATO 1999-10-20	GODKJENT AV (NAVN, STILLING, SIGN.) Karl A. Almås, adm.dir

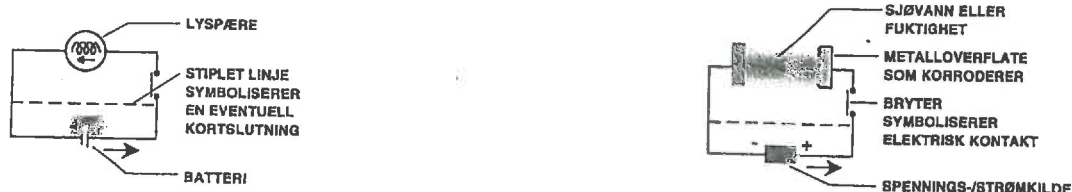
Fig 1.

Figuren viser to identiske elektriske kretser, i den ene står en lyspære, mens den andre symboliserer en lekkstrømkorrosjon.

Når lyspæra lyser er strømbryteren på og strømkretsen er sluttet. Elektrisk strøm følger alltid "minste motstands vei" eller den vei hvor ohmsk motstand er minst. Det er mye bedre ledningsevne i et metallisk rør enn i sjøvann, og følgelig velger strømmen å gå gjennom rørveggen.

Korrosjon vil oppstå der hvor positiv strøm går fra metall og ut i sjøvannet. Korrosjonshastigheten er avhengig av hvor mye strøm som går ut fra en gitt metalloverflate. Vanlige årsaker eller konkrete feilkilder kan være slitt isolasjon på elektriske ledninger eller dårlig isolerte elektriske koplinger.

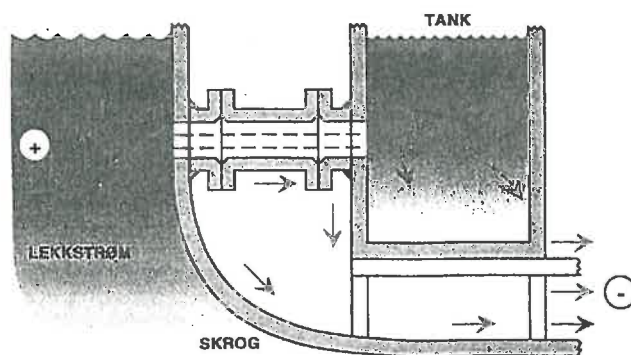
Figur 2 viser at en eventuell lekkstrøm fra sjøsiden vil følge skroget, rørvegger og andre konstruksjonsdeler som står i metallisk (elektrisk ledende) kontakt med hverandre. Strømmen vil ikke gå gjennom sjøvannet inne i røret. Avgjørende for å hindre korrosjon er å ha to separate ledere til og fra korrosjonsstedet. Dette er imidlertid vanskelig å oppfylle ombord i en båt der metaller for det meste er i kontakt med hverandre.

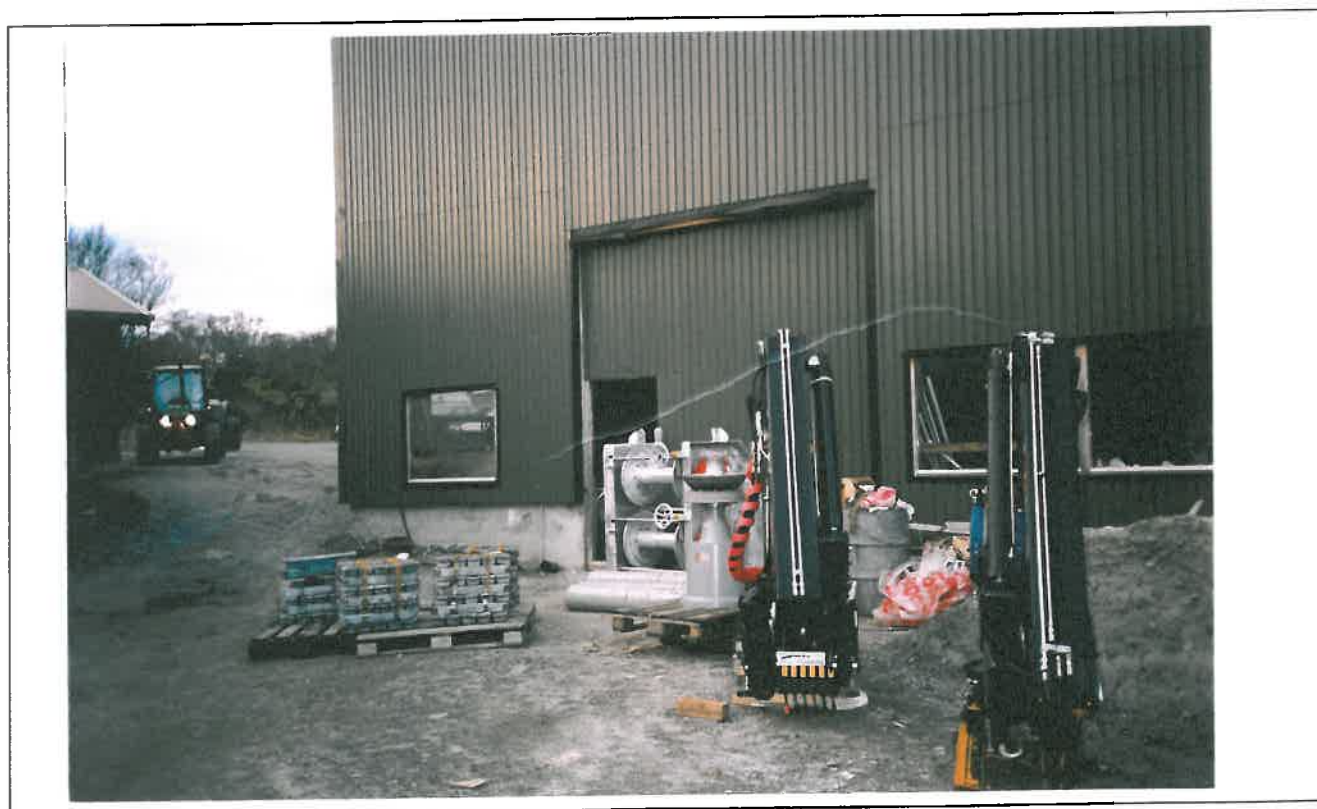
Bilde 8: Dekksmaskineri og blyballast for bygg nr. 16, kystfiskebåten M/S "Karianne" N-417-B, 49 fot i aluminium under bygging nov-98 ved Båt- og Motorservice AS i Vikna.

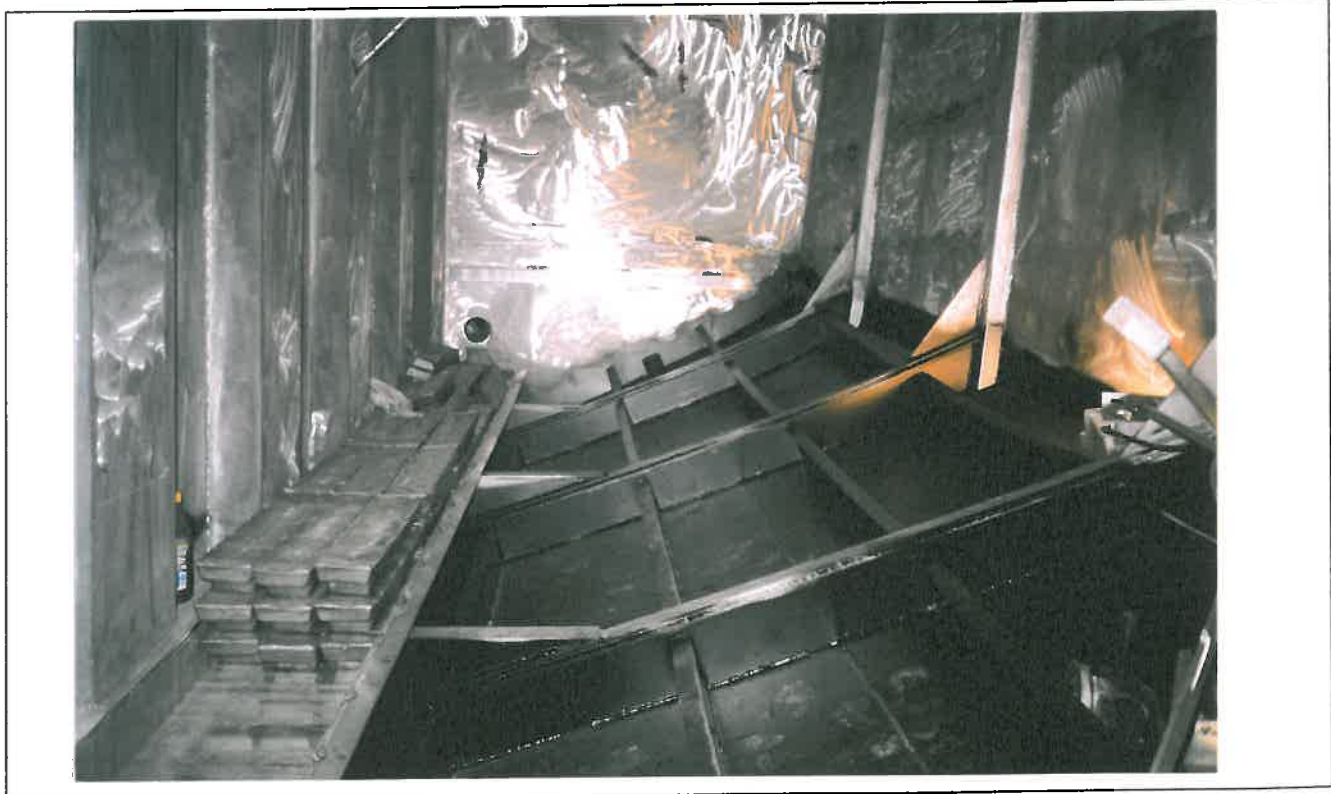
Bilde 12: Forberedelser for innlegging av fast ballast (blybarrer og betong) i siderom på M/S "Korsnesfisk" av Båtsfjord, bygg nr. 190 ved Saltdalsverftet på Rognan, desember 1998. Samlet mengde fast ballast anslått til ca. 44 tonn betong og 10 tonn blybarrer, sum 54 tonn.

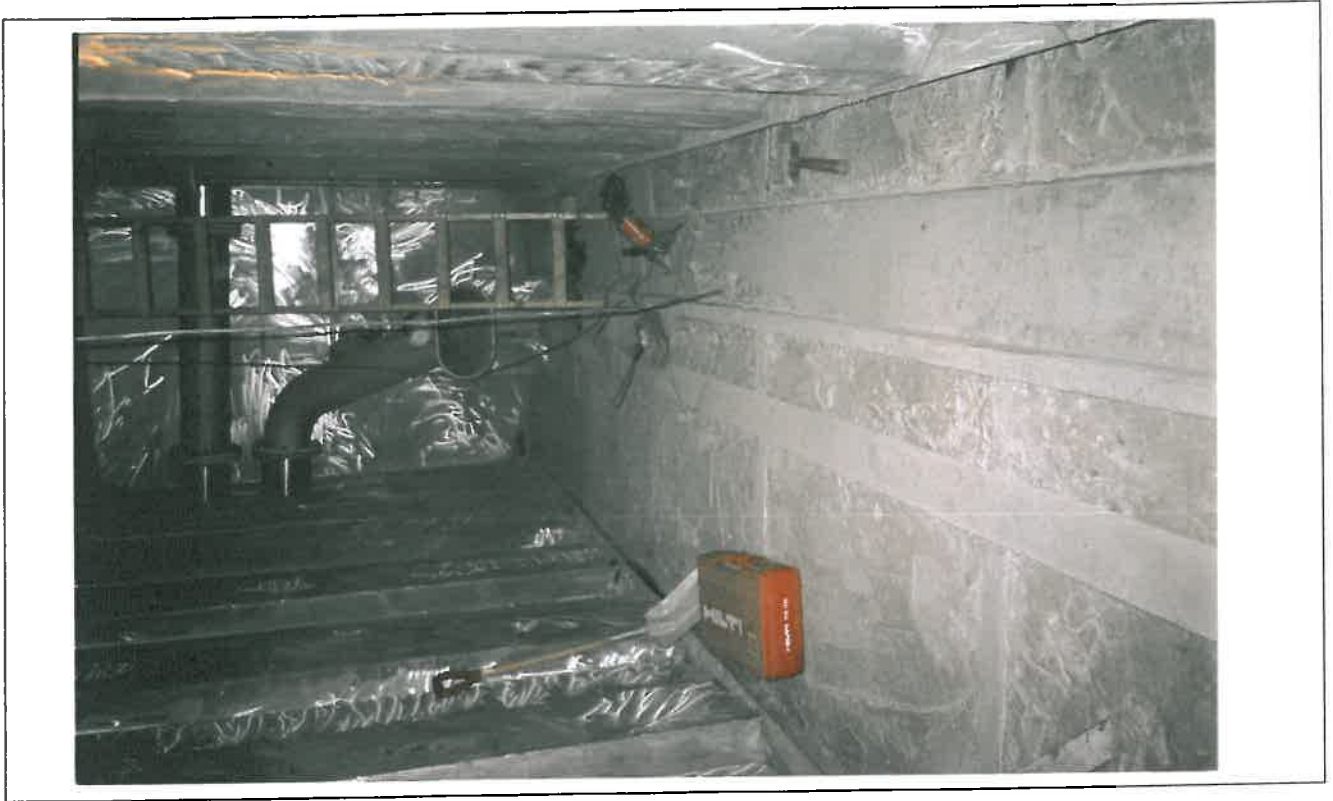
Bilde 13: Innlegging av fast ballast (blybarrer og betong) i senterrom på M/S "Korsnesfisk" av Båtsfjord, bygg nr. 190 ved Saltdalsverftet på Rognan, desember 1998.

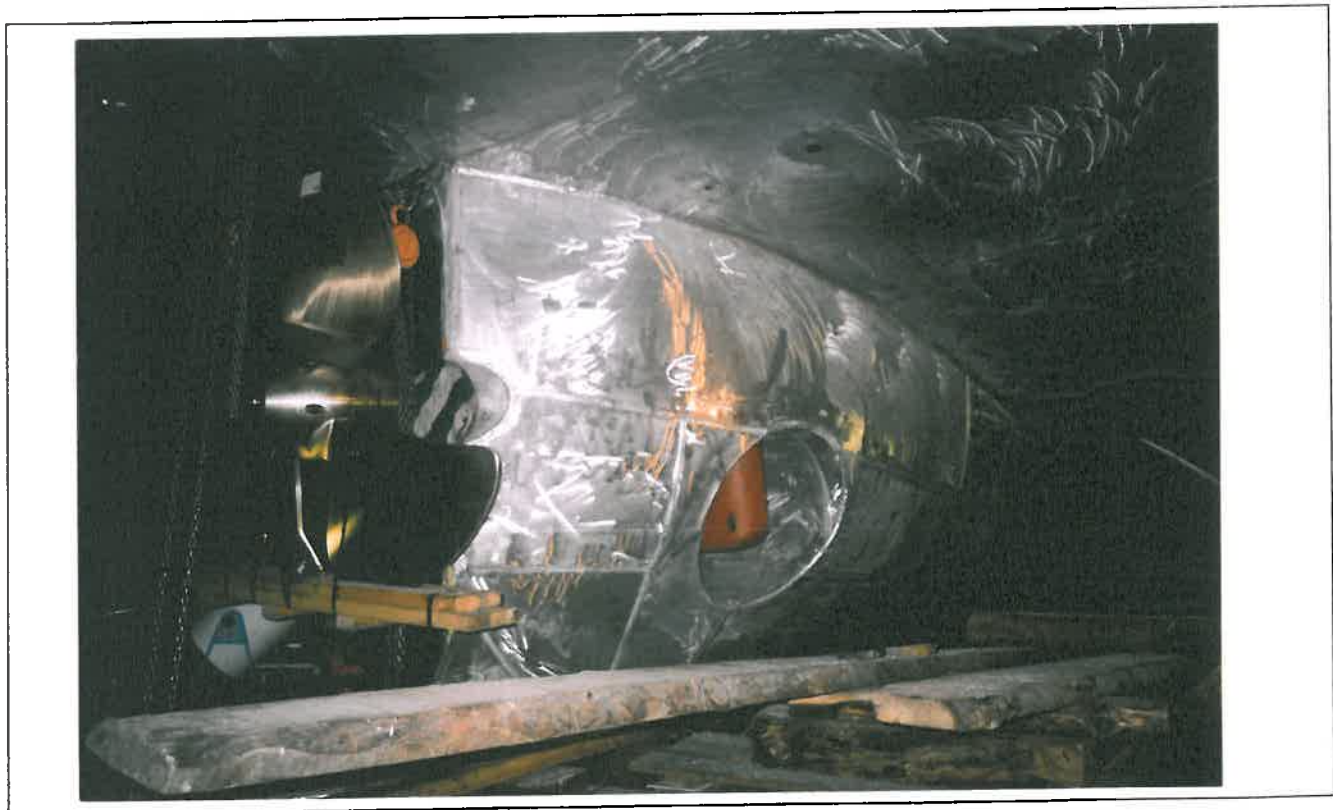
Bilde 14: Kystfiskebåten "Korsnesfisk" av Båtsfjord under bygging ved Saltdalsverftet, des. 1998. Detaljer fra undervanns akterskip med hovedpropeller og aktre sidepropeller med hus av støpejern.
