Tekniske årsaker til rømming av oppdrettslaks og regnbueørret

For perioden 2014-2018

RAPPORTNR	PROSJEKTNR	VERSJON	DATO
2019:00668	302002524	2	2019-06-19

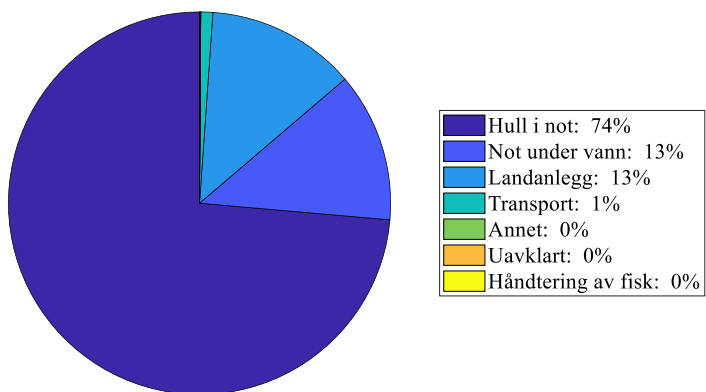
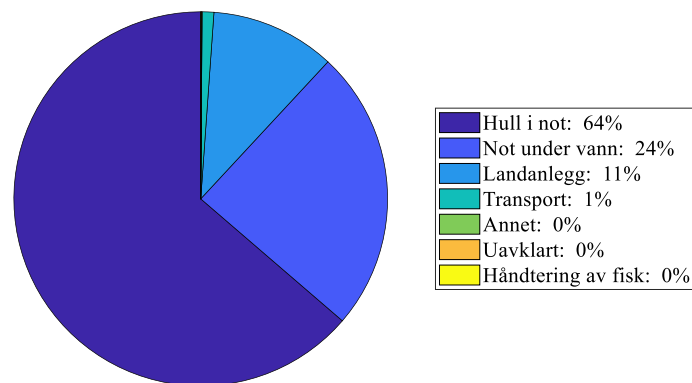
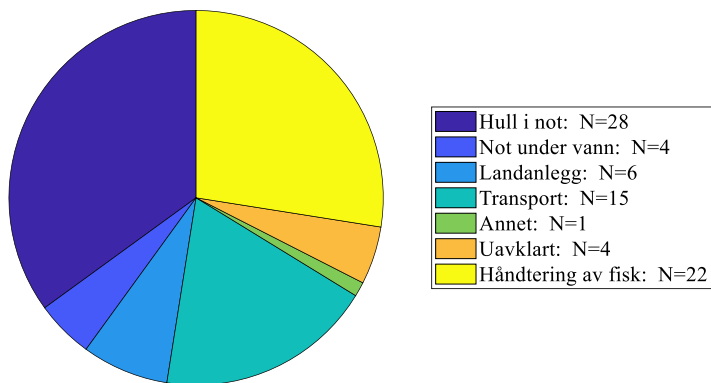
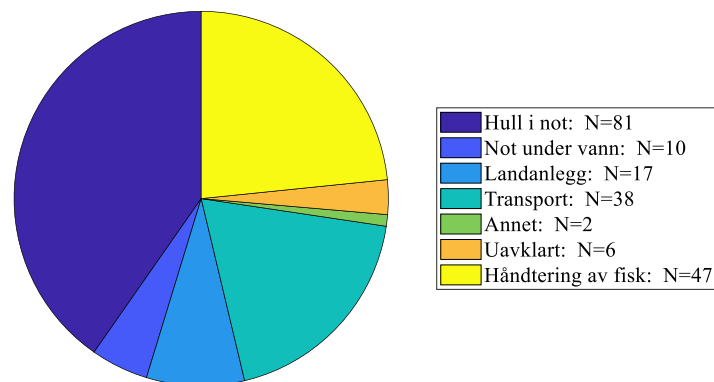
Figur 1: Direkte årsak til rømming for perioden 2017-2018 (venstre, totalt 182.000 fisk fordelt på 80 hendelser) og 2014-2018 (høyre, totalt 900.000 fisk fordelt på 201 hendelser).

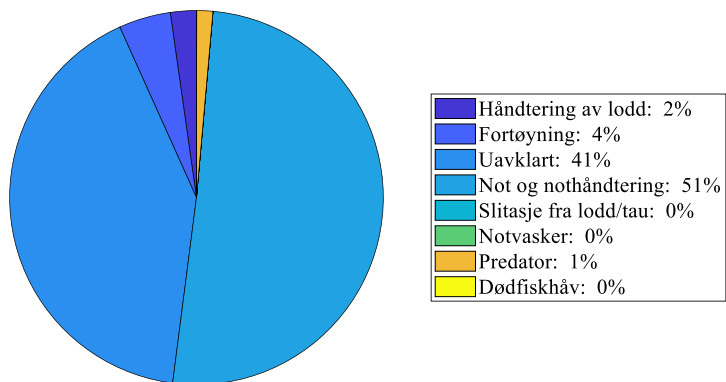
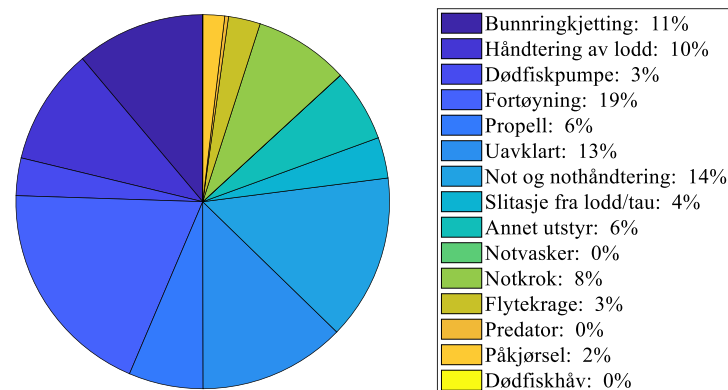
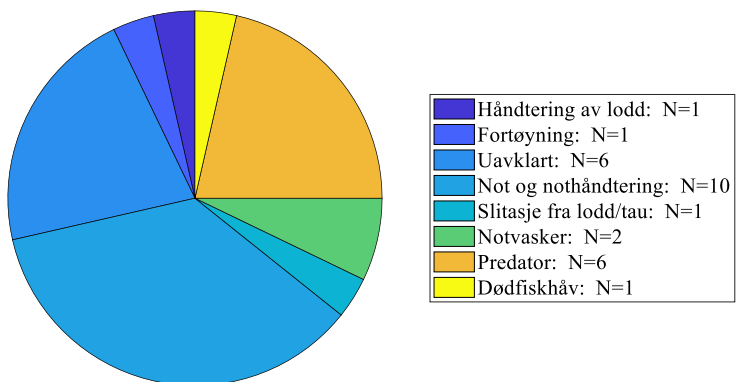
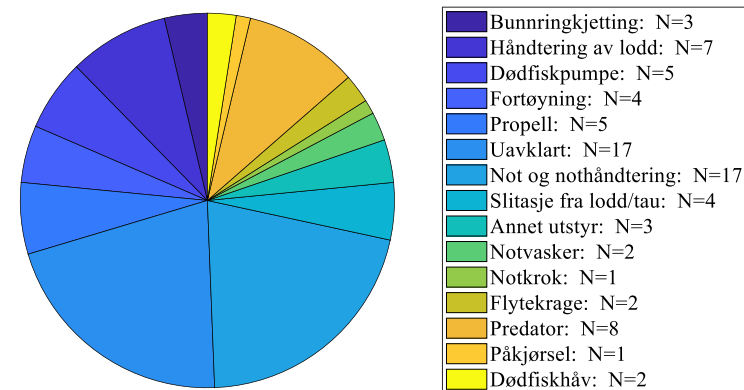
The contributing causes to holes in nets that has led to most escaped fish are conflict with mooring lines, net structure and handling of nets, bottom ring chain, and handling of weights. Dead fish pump is no longer among the largest contributing causes, as it was during the period 2010-2013, while contact with mooring lines and net structure and handling of nets has led to increased number of escaped fish and escape events in the last period.

Figur 2: Medvirkende årsak til rømming gjennom hull i not for perioden 2017-2018 (venstre, totalt 134.000 fisk fordelt på 28 hendelser) og 2014-2018 (høyre, totalt 573.000 fisk fordelt på 81 hendelser).

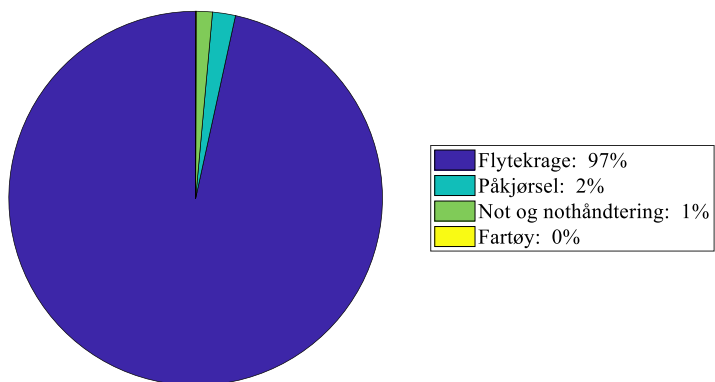
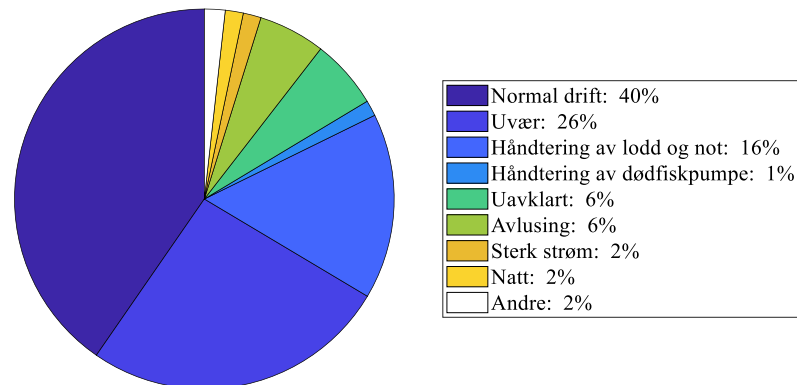
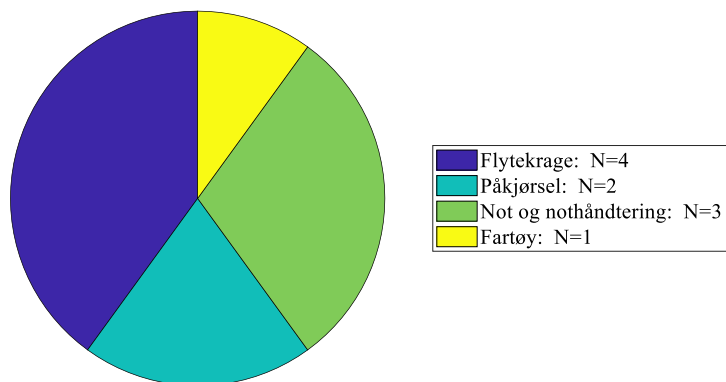
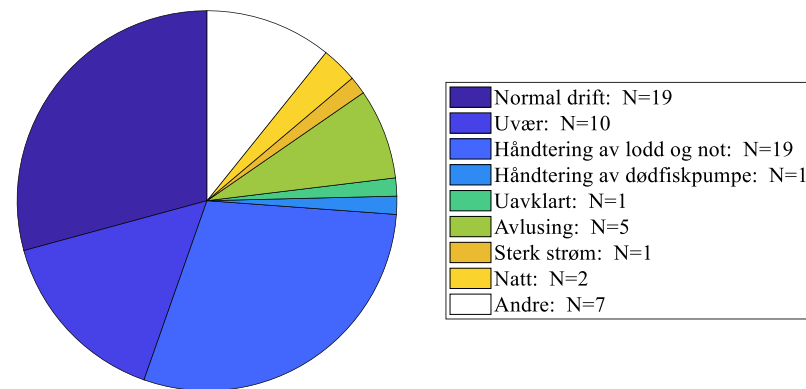
I perioden 2014-2018 finner vi at konflikt med eller skade på flytekragen har vært den største medvirkende årsaken til at not har havnet under vann (Figur 3). Skadene har skyltes brann og skader på forankring, samt krenkning av en ny type oppdrettsanlegg.

Figur 3: Medvirkende årsak til rømming på grunn av not under vann for perioden 2017-2018 (venstre, totalt 220.000 fisk fordelt på 10 hendelser) og omstendigheter ved rømming for hendelser med 500 eller flere rømt fisk i perioden 2014-2018 (høyre, totalt 894.000 fisk fordelt på 65 hendelser).

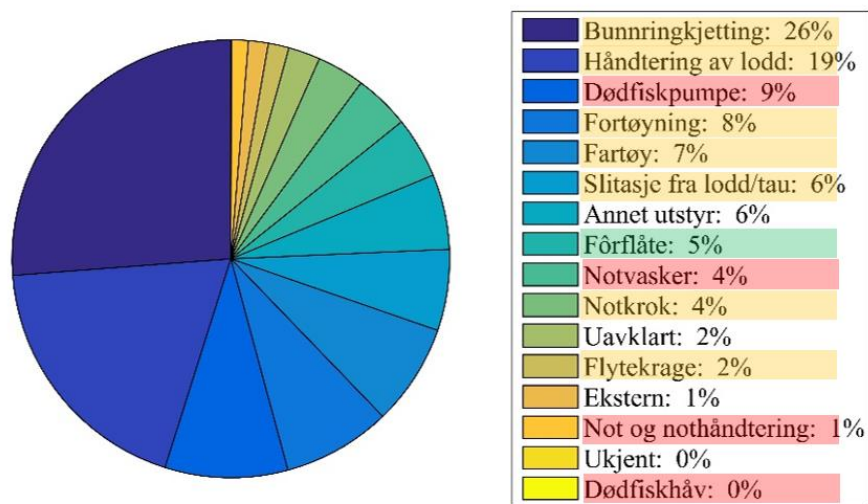
Figur 6 viser identifiserte årsaker til hull i not i perioden 2010-2016 knyttet opp mot den foreslåtte sikkerhetsoneinndelingen. Vi ser her at minst 80 % av fisken som har rømt gjennom hull i not kan relateres til utstyr i gul sone. Videre ser vi at utstyr i rød sone utgjør 15% av hendelsene. I tillegg er det et eksempel på at også utstyr i grønn sone kan føre til rømming: En større rømmingshendelse skyldtes en fôrflåte som løsnet, forflyttet seg inn i anlegget og lagde hull i not.

Figur 6: Medvirkende årsaker til hull i not i perioden 2010-2016 og sikkerhetssoner (rød, gul, grønn)

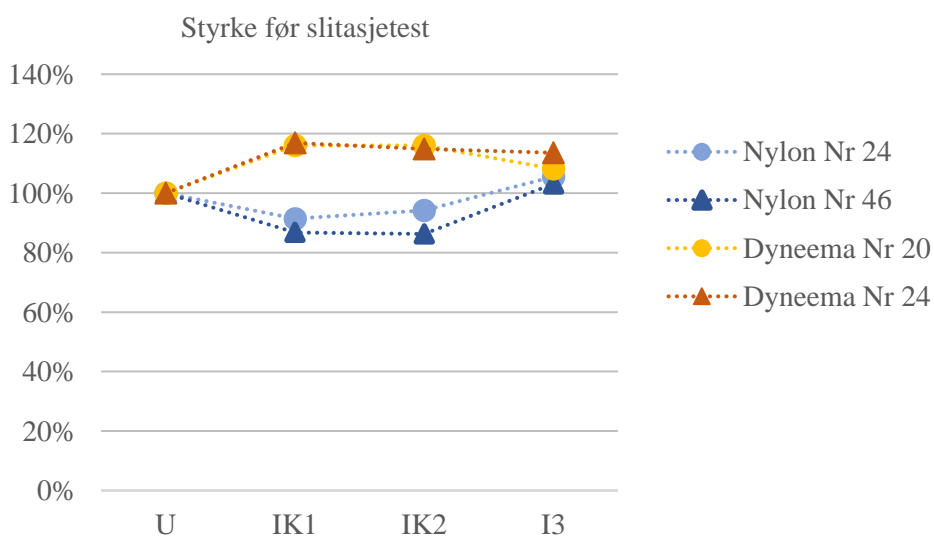
Figur 8: Styrke til notlin med og uten impregnering (uten slitasje), gitt i prosent av styrke for samme type notlin uten impregnering.

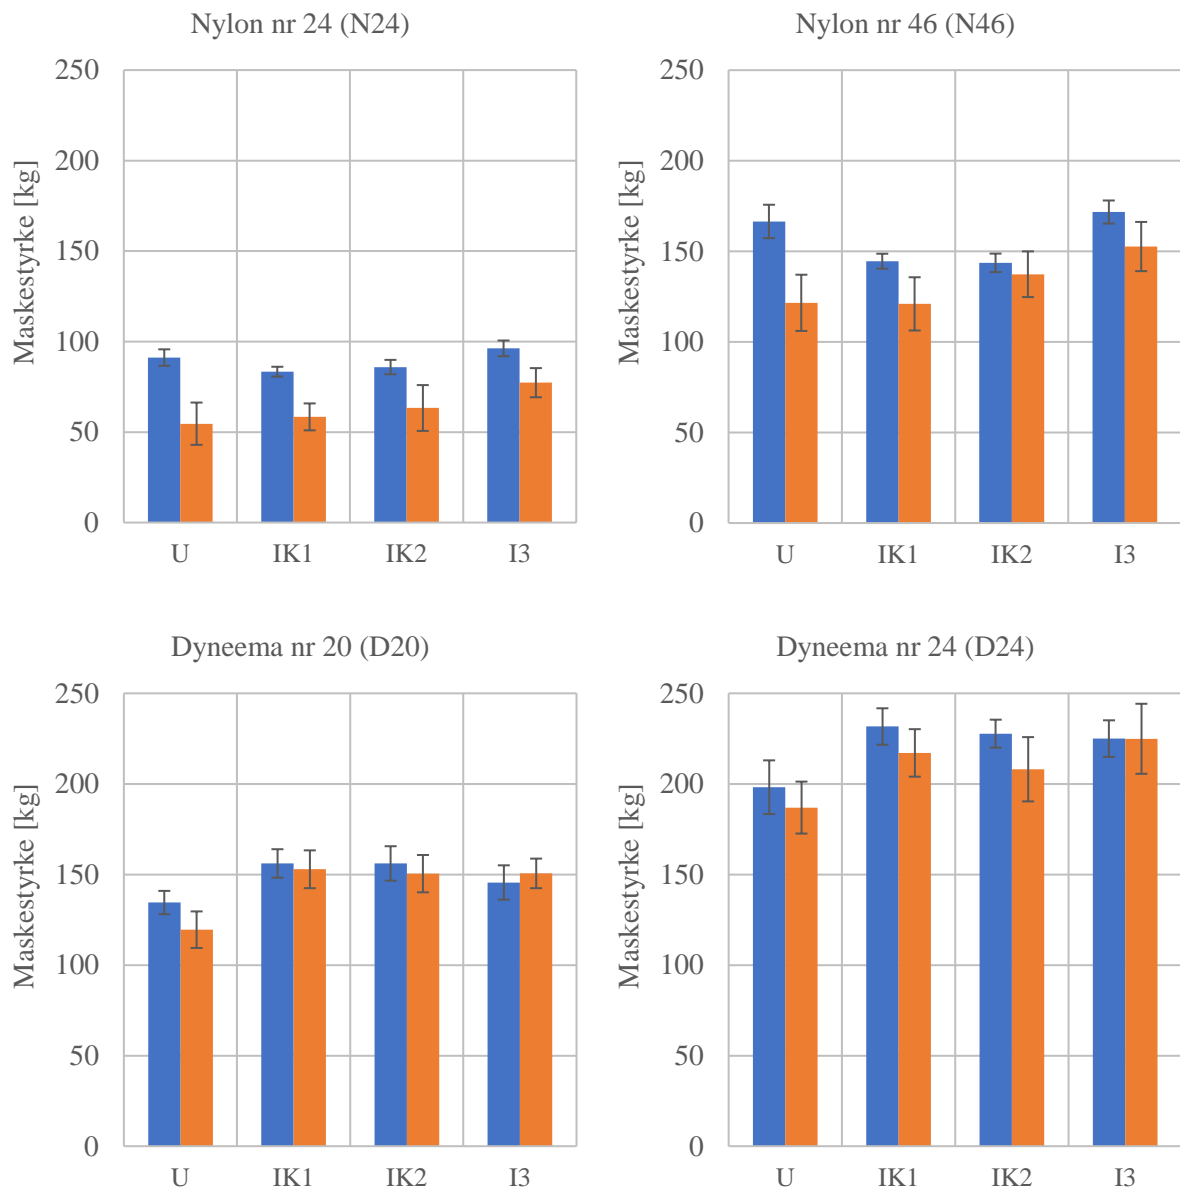
Figur 9 og Figur 11 viser at stort sett alle prøvestykkene med nylon notlin fikk slitasjeskader i form av redusert maskestyrke (opptil 40 %), med unntak av prøvestykke N46_IK2. Det er ikke identifisert noen årsak til at N46_IK2 ikke viste tegn til slitasje i form av redusert maskestyrke. Dyneema notlin viste generelt lite tegn til slitasje, med unntak av ubehandlet notlin med tynneste tråd (D20_U) som viste en reduksjon i styrke på 11 %, og D24 med kobberimpregnering som viste 6-9 % reduksjon i styrke etter slitasjetest.

Figur 9: Maskestyrke til notlin før (blå søyle) og etter (oransje søyle) slitasjetest. Gitt som gjennomsnittlig verdi med standardavvik for ubehandlet (U) notlin, notlin med to typer vanlig kobberimpregnering (IK1 og IK2) og notlin med impregnering uten kobber (I3).

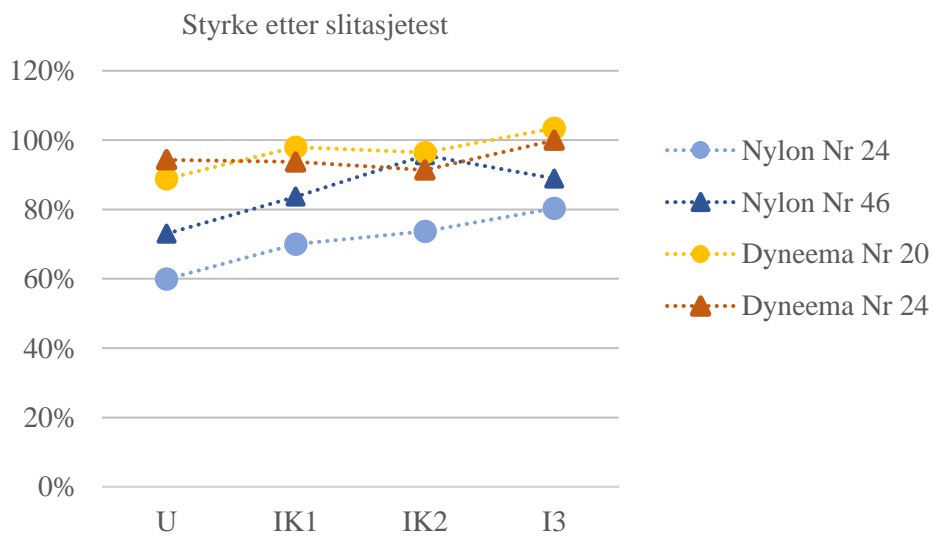
Figur 11: Gjennomsnittlig styrke til notlin med og uten impregnering etter slitasjetest, gitt i prosent av styrke for samme type notlin og impregnering uten slitasje.

Gjennomførte laboratorietester viser at not-impregnering og andre notlinmaterialer kan bidra til å øke notlinet sin motstand mot slitasje.
