2018:01301 - Åpen

## Laksetrappene i Burfjordelva i Troms

Vurdering av tilstand og funksjon

2018-12-18

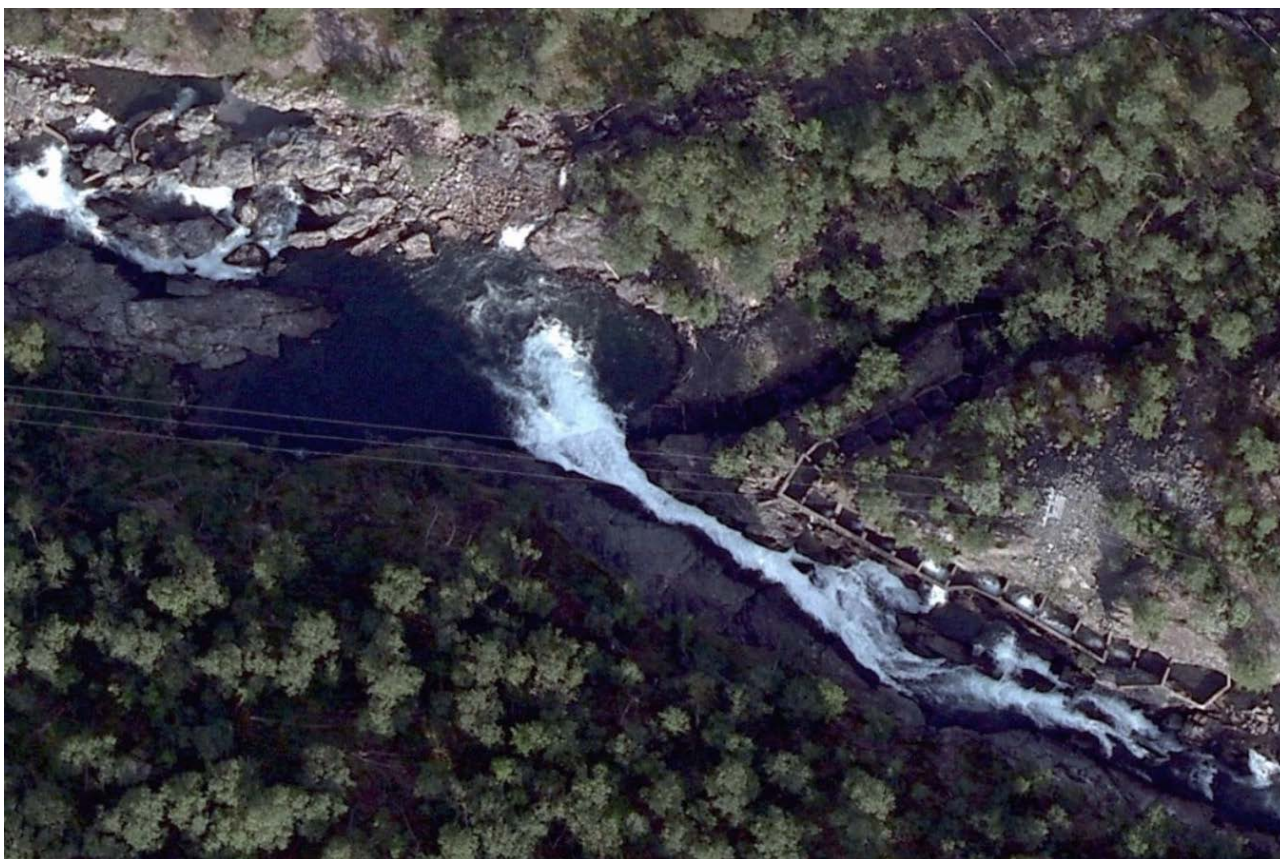
Fisketrappa i Mellafossens øvre del går i fosseleiet i siden på berget, før trappa snur vekk fra elva og gjør en slyng godt skjult fra fossen (Figur 8). Totalt består trappa av ca. 30 kulper, og også i denne trappa er sidevangene støpt like høye som tersklene, og tersklene er støpt mot fjell.

*Figur 9. Fisketrappa i Mellafossen. Øverst til venstre i bildet vises også betongarbeider i fossen nedenfor (Trapp 2). Billedgrunnlag hentet fra Norgebilder.no.*
