Prosjektrapport 67

# **Takstein**

## Snø og brekkasje

En rapport fra NTNF-prosjektet "Byggskader"

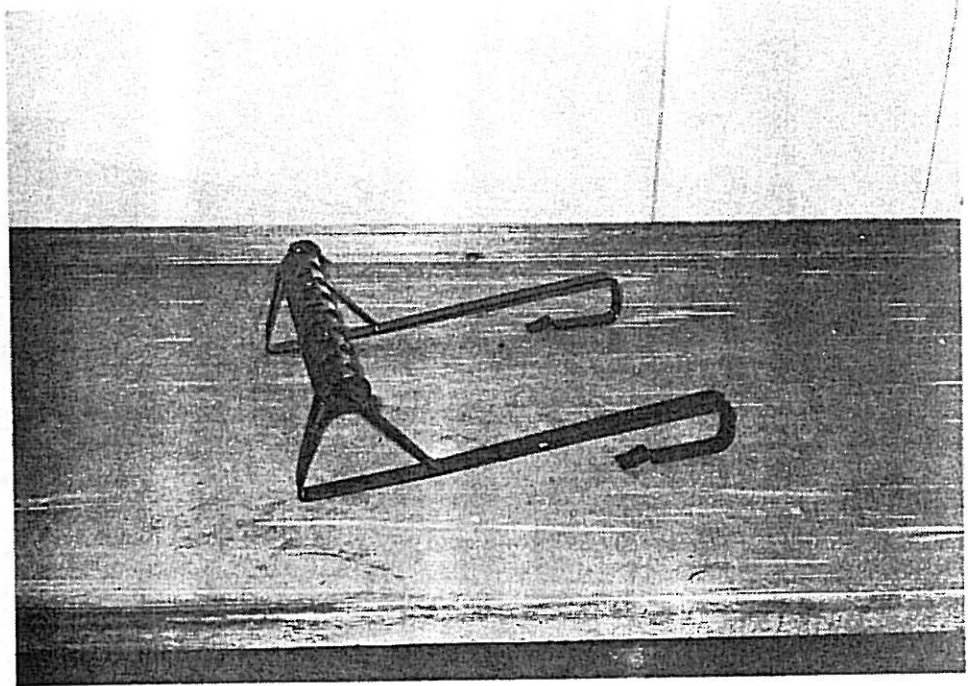
Stigetrinnet blir deformert, se foto 11 og 12. Den langsgående stangen fra festekrok til bærekonsoll for trinnet er blitt bøyd oppover. Det har ført til at den nedre spissen i bærekonsollen dermed ble rettet nedover mot overflaten på steinen. Bærekonsollen, med snølasten på, har så knekket steinen. Det samme forhold har gjort seg gjeldende for festekonsollen til en snøfanger, se foto 4. Det er eksempel på at festekonsollen er presset så langt ned at den har laget hull i sutakplaten.

Referanse 6  
Foto 11  
Stigetrinn, nytt og uskadet
