## RobustNot

Dokumentasjon av mekaniske egenskaper og dimensjoner til notlin i oppdrettsnøter

RAPPORTNR	PROSJEKTNR	VERSJON	DATO
2018:00971	302002359	3	2018-10-08

Norges Forskningsråd

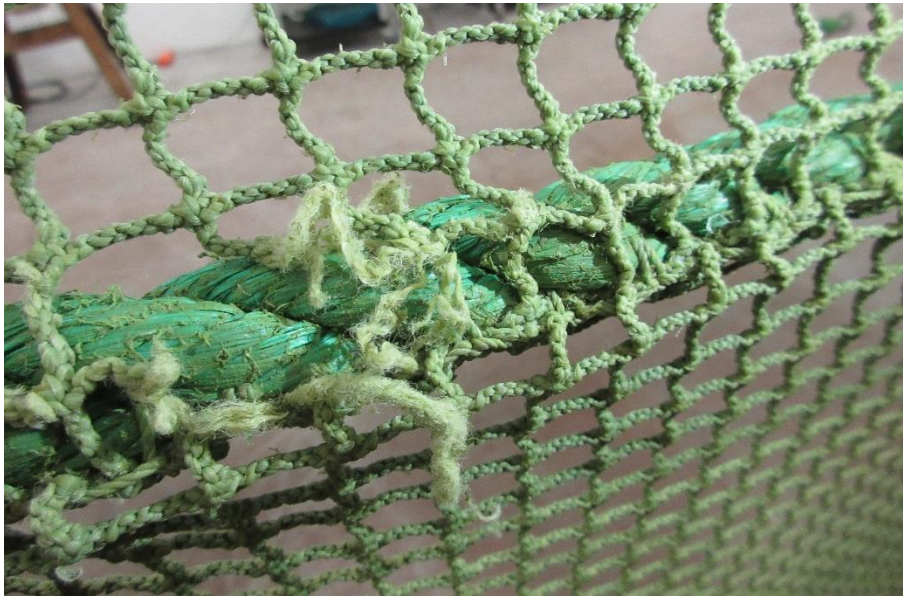
*Figur 5: Slitasje på not fra kontakt med utstyr for høytrykksspyling.*

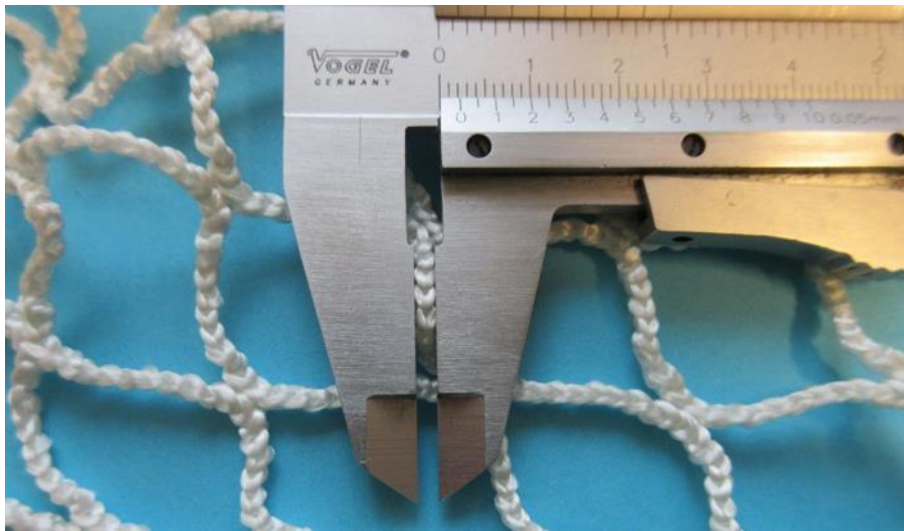
I første omgang ble det beskrevet forslag til prosedyrer for å måle dimensjoner ved hjelp av skyvelær og linjal. Andre metoder som Omega-måler for maskeåpning ble også vurdert. Manuelle målemetoder ble forkastet ut fra for stor variasjon avhengig av operatør, mens Omega-måler for måling av maskestørrelse til fiskegarn (OMEGA Mesh Gauge ®) ble vurdert til ikke å være egnet for materialer brukt i oppdrettsnøter på grunn av liten maskestørrelse og stor fleksibilitet. Det ble gjennomført en test for måling av trådtykkelse med skyvelær basert på en definert prosedyre (Figur 12). Etter å ha vurdert resultatet ble det konkludert at målingene var for følsomme overfor egenskaper til benyttet skyvelær og hvordan det ble benyttet. Som eksempel ble tykkelsen til tre spesifikke notlin målt med en variasjon på +/- 0,5 mm blant deltagerne i prosjektet (6 notprodusenter og SINTEF). Dette er svært stor variasjon tatt i betraktning at gjennomsnittstykkelsen lå på mellom 2 og 2,5 mm.

*Figur 12: Måling av tråddykkelse ved bruk av skyvelær kan gi stor variasjon i resultatene og er ikke en anbefalt metode.*

Basert på dette arbeidet, er det anbefalt å benytte bildebehandling ved måling av maskeside, trådtykkelse og soliditet (Vedlegg 10), mens linjal kan benyttes til å måle helmaske og maskeåpning. Sistnevnte kan også bestemmes ved bildebehandling.

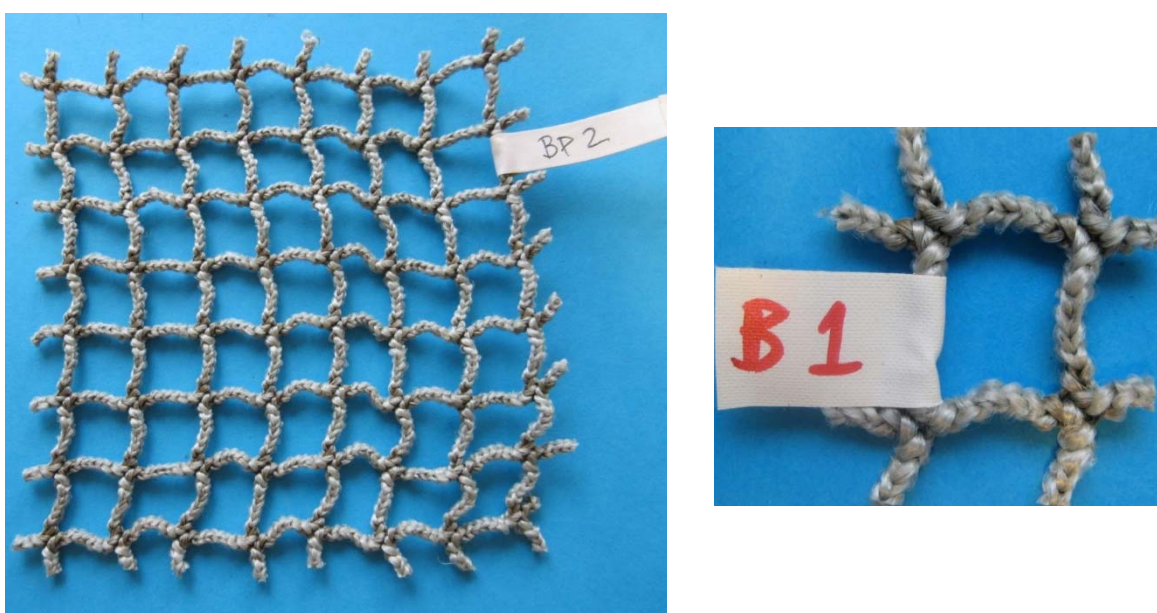
**Figur 2: Prøvestykke av notlin fra rett over bunntauet.**

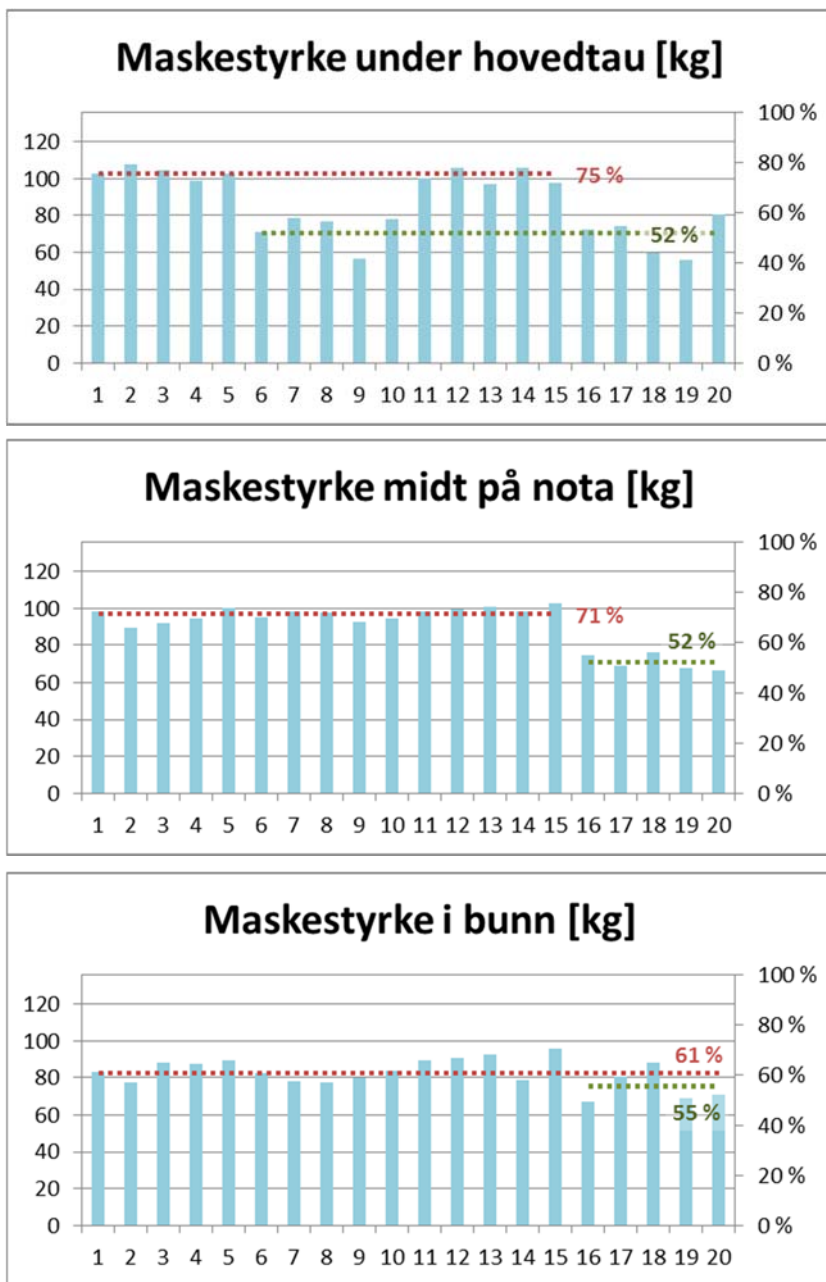
**Figur 4: Målt maskstyrke for prøvestykker fra forskjellige områder i den kasserte nota, gitt i kg (venstre akse) og relativt til nytt notlin (høyre). De blå søylene gir resultat for hver enkeltprøve. Rød stiplet linje gir gjennomsnittlig relativ styrke for notlin uten synlig slitasje, mens den grønne gir gjennomsnittlig styrke for notlin med slitasje.**

- MP 3 –lite slitasje (gnag)
  - MP3, test 2: 73 %
- MP 4 –tydelig slitasje
  - MP4, test 4: 50 %
- Moderat gnagslitasje står for styrkereduksjon på ca 20 %

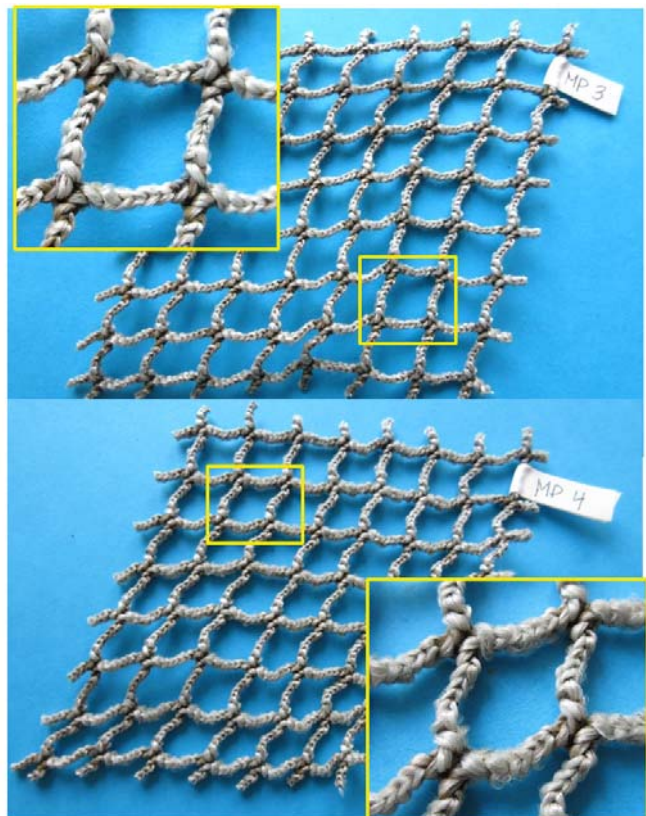
**Figur 5: Effekt av slitasje på notlin.**

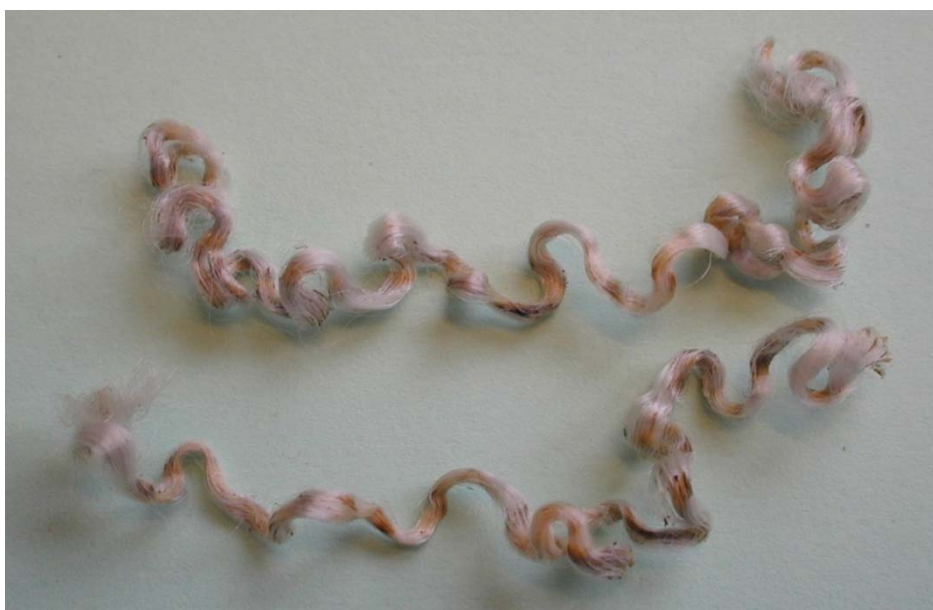
Undersøkelse ved bruk av lysmikroskop ga ingen entydige resultater, dvs. om fibrene hadde defekter eller liknende som kunne føre til redusert styrke. Generelt kan man si at fibrene så meget "homogene" ut. Med "homogene" menes jamntykkede og med glatt overflate. De typiske brune områdene som kan sees i Figur 1, finner man igjen som et tynt brunfarget, nærmest transparent, belegg på fiberen eller som distinkte klumper med samme farge. Figur 2 viser fibre raknet opp fra buntene limt på papplata klar til å bli klippet opp i enkeltprøver.

**Figur 1:** *Hekletråd etter at kryss er raknet opp. Fra panel klippet ut midt i nota*

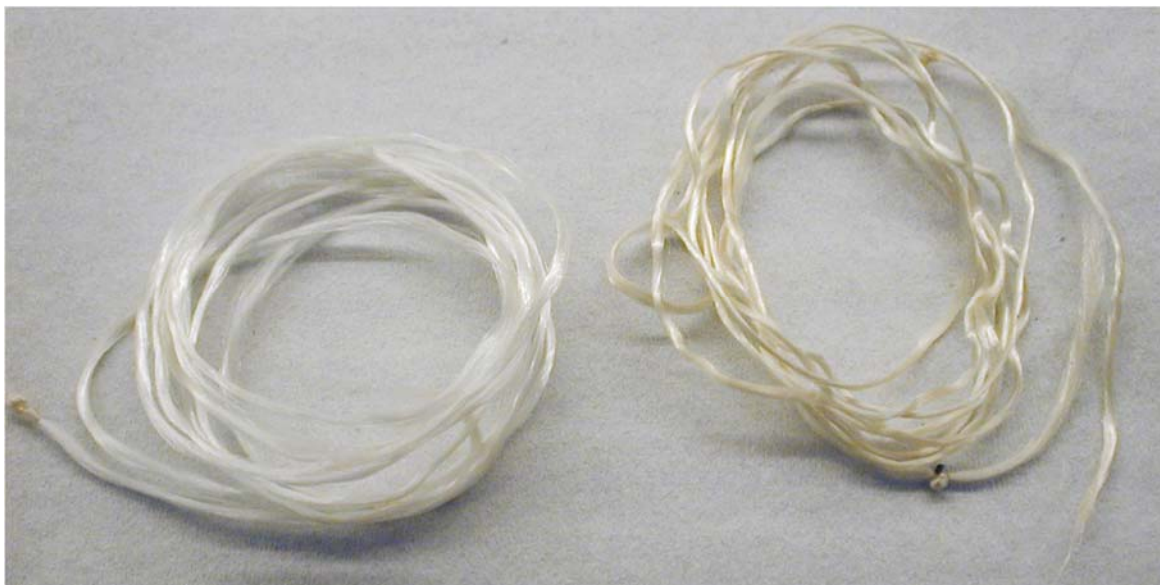
Figur 3 viser fibrene etter at eksponeringen i vann/luft var ferdig. Vi ser at fiberbunten til høyre, som er eksponert i vann, har fått et svakt gul-/brunskjær, noe som tyder på begynnende oksydasjon. Hydrolyse, en annen velkjent degraderingsmekanisme for PA-materialer i vann, gir seg ikke til kjenne med endret farge på polymeren. I og med at løseligheten til oksygen i vann faller med økende temperatur skulle man tro at potensialet for oksydasjon av polymeren i vann vil være langt mindre enn i luft som inneholder 21% oksygen.

Likevel viser resultatene at polymeren som er eksponert i luft ikke viser tegn på oksydasjon, mens den som er neddykket i vann har tegn til oksydasjon. En mulig forklaring på dette kan være at vannet har en effekt på stabilisatoren (antioksidantene) i polymeren, dvs. at vannet løser ut stabilisatoren, noe som gjør polymeren mer utsatt for degradering som følge av tilstedeværelse av oksygen. Man burde kanskje ha tatt gode bilder av de prøvene under samme eksponeringsbetingelser etter hvert uttak for å se om endringen i farge på nylonmaterialet kommer med en gang eller etter f.eks. en inkubasjonsperiode hvor stabilisatoren fortsatt er virksom.

**Figur 3:** *Fiberbunter etter 317 timers eksponering – bunt til høyre eksponert i vann og bunt til venstre i tørr luft*

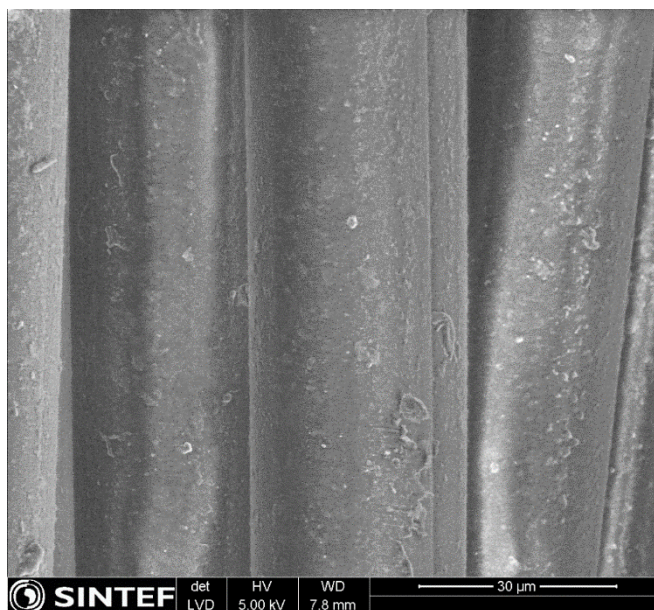
Figur 4 og Figur 5 viser SEM bilder av overflatene på noen fibre før koking i vann og etter 317 timers koking. Effekten av kokingen kommer klart frem på bildet, men siden de nye fibre vist som referanse har spinnfinish/size vet vi ikke om overflatene kan sammenliknes direkte. Det hadde kanskje vært best å sammenlikne en fiber kokt i en time med en kokt i 317 timer. Dog kan man nok anslå at forringelsen eller den knudrete strukturen i overflaten kommer som følge av langvarig eksponering i kokende vann.

**Figur 5** *Fibre etter 317 timers koking*

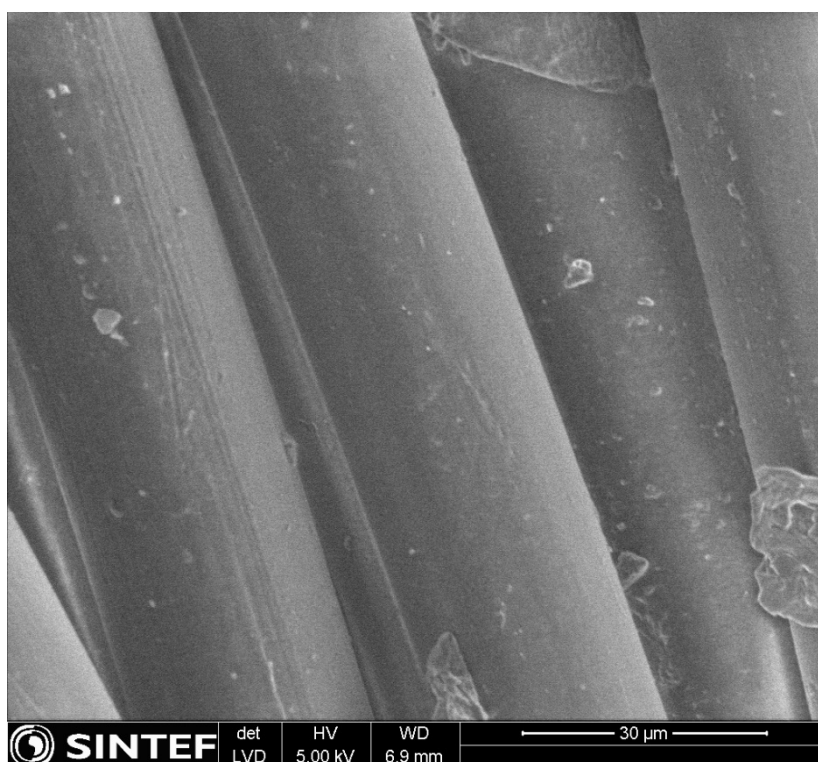
**Figur 5:**

*Typiske overflater på PA6 fibre fra stolpe utsatt for siging (ikke pådampet gull eller karbon – noe som er ganske vanlig for å lede bort oppladning fra elektronstrålen)*

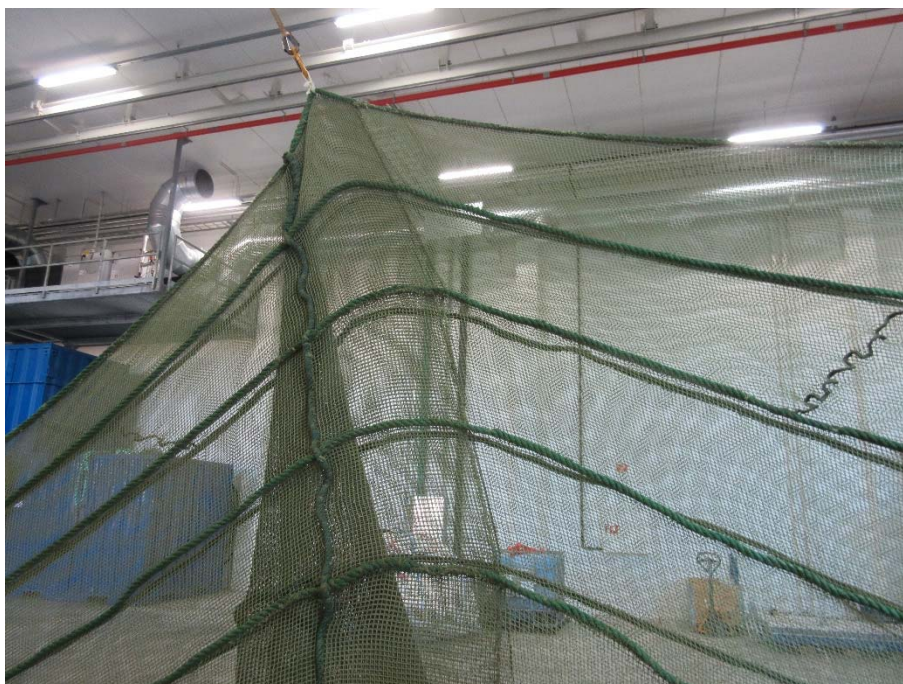
**Figur 1: Not hengt opp for inspeksjon. Bildet viser fra venstre "falskbunn", bunntau og bunnpanel og notsiden med sidetau til høyre.**

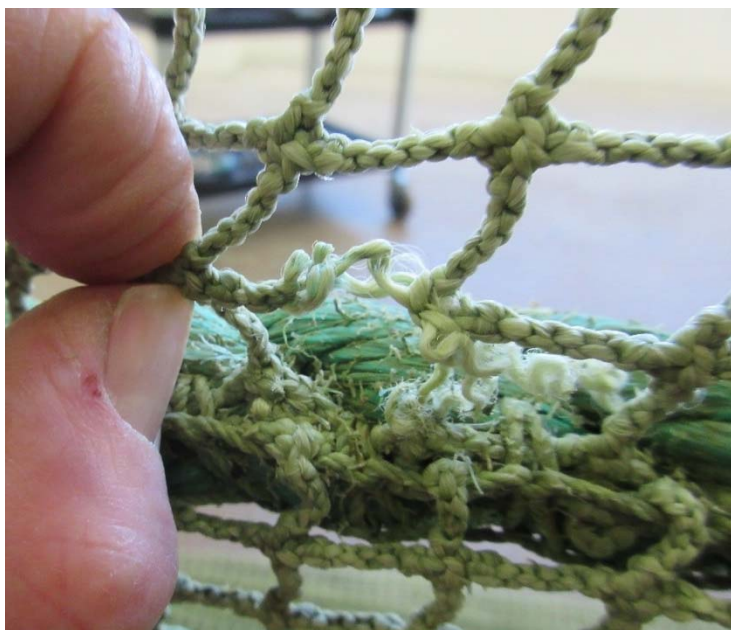
**Figur 5: Rakning**

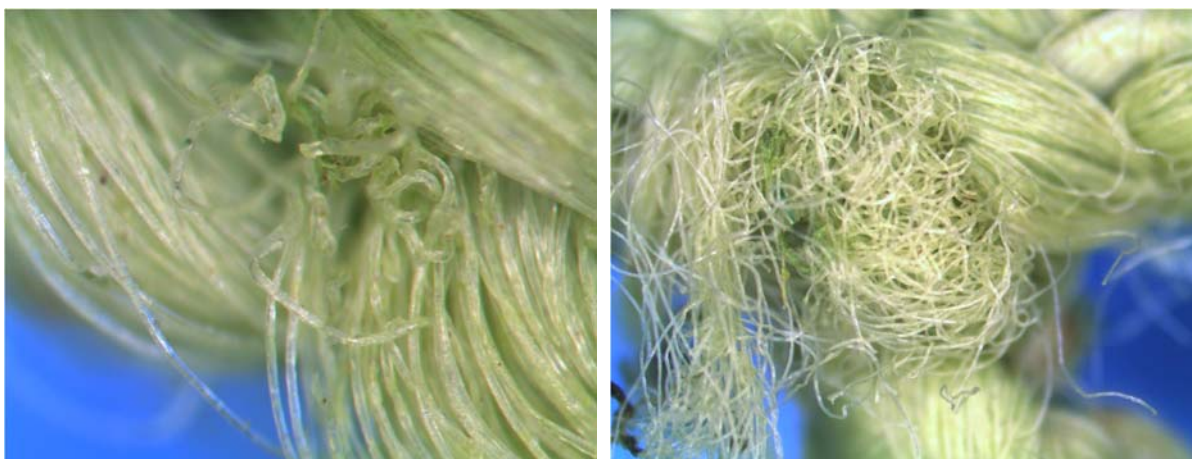
Fibre er flere steder flatklemt og har en ru overflate som kan skyldes slitasje mot et relativt glatt legeme, og det er mulig at denne skaden skyldes at en roterende, glatt spyleskive har blitt klemt mot notlinet.

**Figur 9: Fibrene ser ut til å bli klemt og bøyd, og deformeres betydelig.**

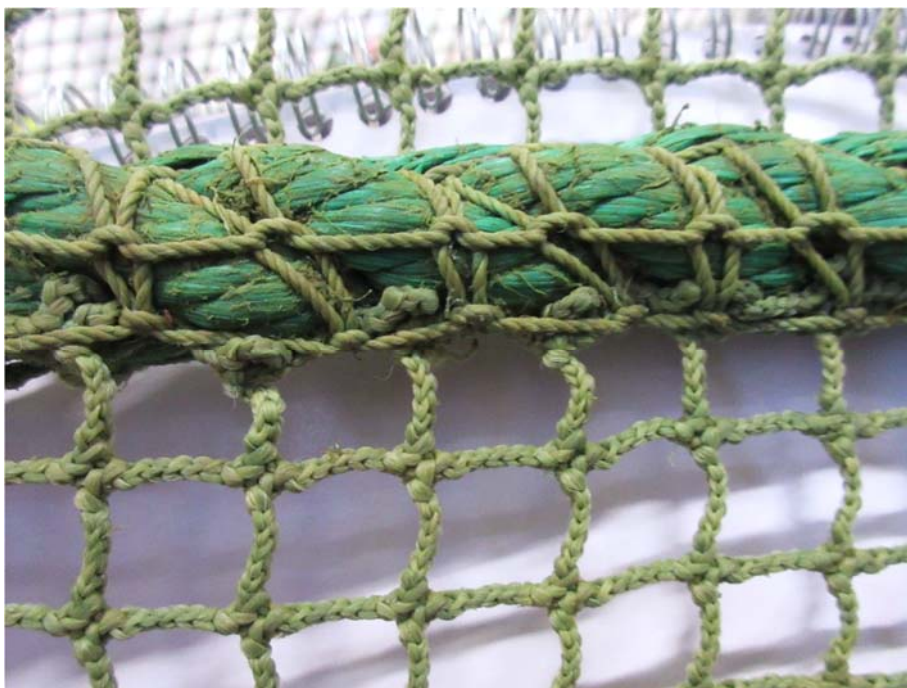
**Figur 13: Notlin som ikke er i kontakt med sidetau (utsiden av not).**

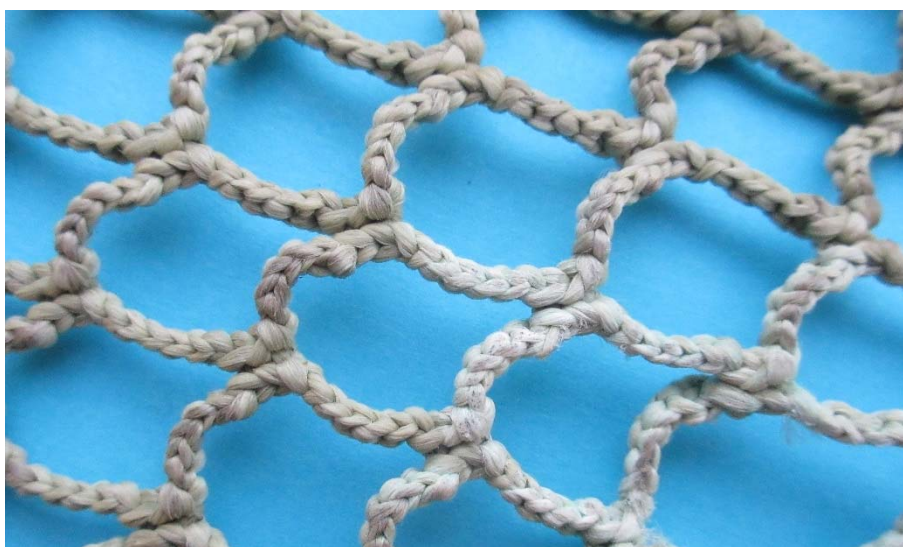
Inspeksjon av not avdekket også betydelig slitasje fra dødfiskpumpe (innenfor dobbelt notlin, Figur 14), og områder med et hvitt belegg (Figur 15). Det ble målt betydelig reduksjon i styrke i ett av disse områdene med hvitt belegg (maskestyrke på 55 og 65 kg).

Det hvite belegget er blitt identifisert som sinkoksid (vha elementanalyse), dvs oksidert sink, og er trolig et resultat av kontakt mellom not med desinfiseringsmiddel og sink på innsiden av galvanisert stålkontainer. Vi har også tidligere sett at desinfiseringsmidler som inneholder pereddiksyre (Aqua Des, Perfectoxid, Addi Aqua m.fl.) kan reagere med kobber i impregneringsrester, og ved høye konsentrasjoner av desinfiseringsvæske kan dette føre til at styrken til notlin reduseres (Vedlegg 6). Det er grunn til å tro at de observerte hvite flekkene skyldes at det dannes sinkoksid-krystaller. Disse kan skade notlinet når det strekkes, dras over et gulv, eller kommer i kontakt med andre objekter. Sinkoksid løser seg ikke opp i vann, så dette kan være en utfordring også når nota er i drift. Det er ikke undersøkt hva som skjer med notlin med sinkoksid når nota blir impregnert og satt i sjøen, om sinkoksid-krystallene vil forsvinne eller kunne gi en varig reduksjon i styrke.

**Figur 16: Notlin med og uten hvitt belegg.**

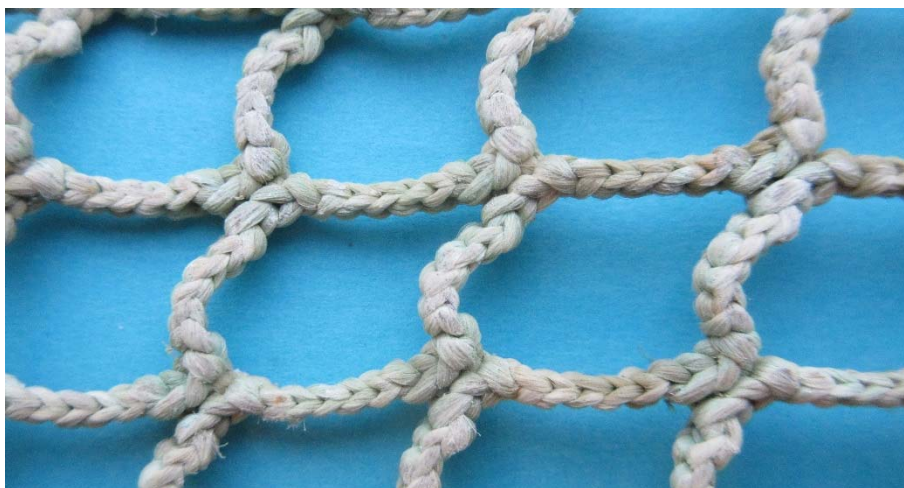
Figur 17: Hvitt belegg.

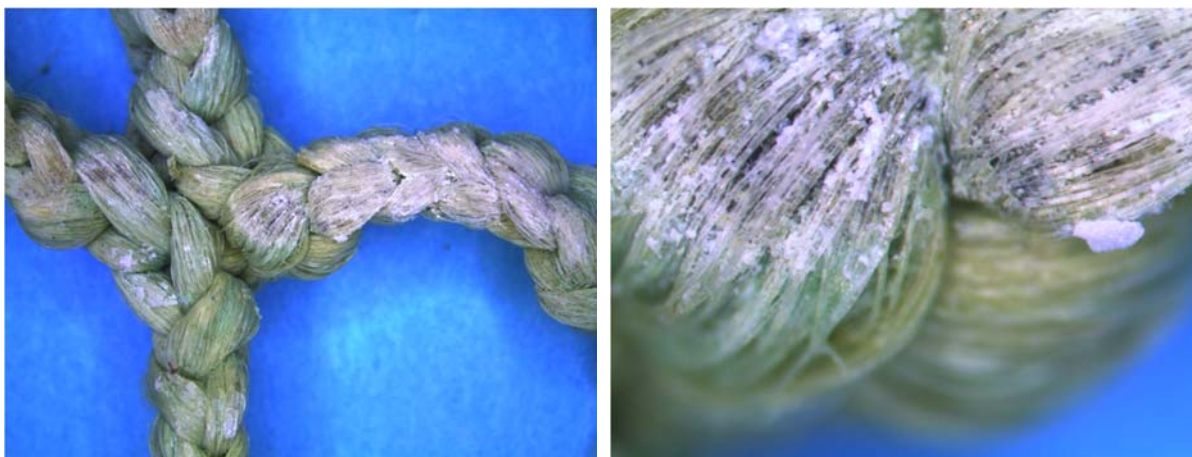
Figur 18: Hvitt belegg på notlin.

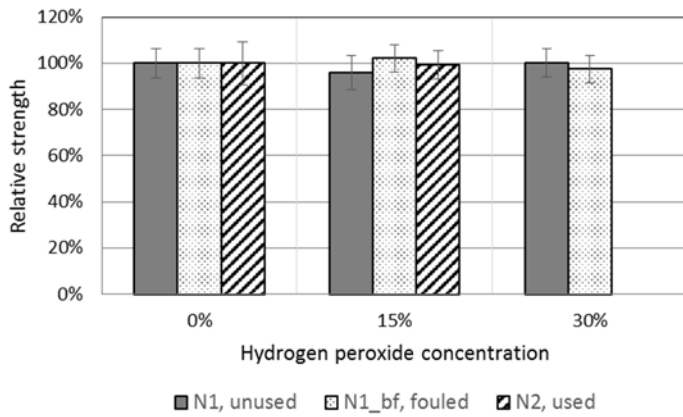
Figure 1 shows the strength of netting materials subjected to hydrogen peroxide relative to the average strength of the reference test. Assessing the confidence intervals of the different tests, indicate that there are no significant differences between the calculated average strength values. Thus, the tests performed in this work do not identify any effect on netting strength due to spill of 15-30% hydrogen peroxide.

**Figure 1: Strength of netting subjected to diluted hydrogen peroxide relative to strength of reference test (0% hydrogen peroxide). Given in percentage as average value with standard deviation.**

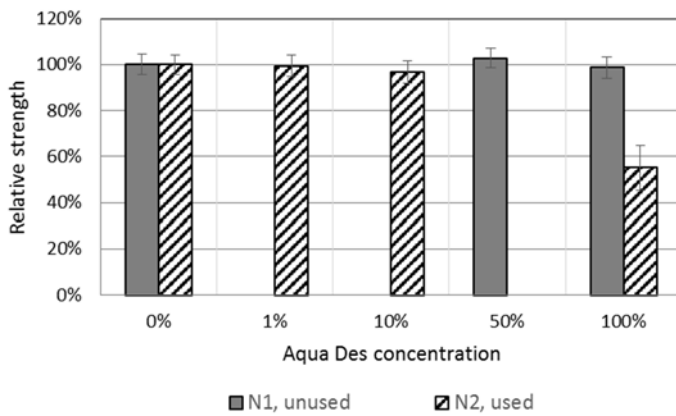
Figure 2 shows the relative strength of netting materials subjected to Aqua Des. Assessing the confidence intervals of the different tests of unused netting, N1, indicate that there are no significant differences between the calculated average strength values. Thus, the tests performed in this work do not identify any effect on netting strength due to spill of 50-100% Aqua Des on unused netting without coating.

**Figure 2: Strength of netting subjected to diluted and concentrated Aqua Des relative to strength of reference test (0% Aqua Des). Given in percentage as average value with standard deviation.**

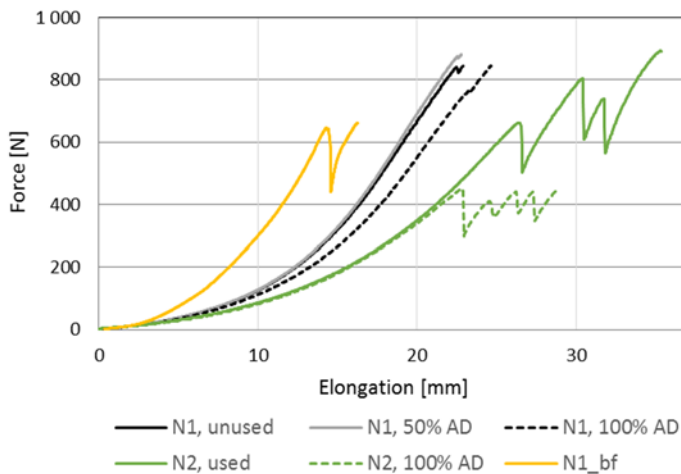
Figure 3 shows force-elongation curves for single tests, which represent the average of the full test series. The used netting experienced several drops in tensile force during the final stages of stretching before the ultimate force was reached. This is common in used netting and is due to local fractures in individual bundles of filaments prior to global fracture of the twine. Unused netting, N1, exposed to 100 % Aqua Des showed a reduction in mesh size of 2 mm and correspondingly increased elongation at break. Apart from this, no changes in dimensions or stiffness were observed for any of the netting samples after exposure to chemicals. This includes netting N2 subjected to concentrated Aqua Des, which in spite of the 45 % reduction in mesh strength showed no changes in dimensions or stiffness: The force-elongation curves from the mesh strength tests were similar to the reference sample up to the point where local fractures started to occur. Netting with biofouling, N1\_bf, had an initial mesh size that was 10 % smaller than the unused N1, and its stiffness (slope of force-elongation curve) was increased by approximately 50 %.

**Figure 3: Representative force-elongation curves from mesh strength tests of unused (N1) and used (N2) netting. Results from reference tests, netting with biofouling (N1\_bf) and netting subjected to concentrated Aqua Des (AD) and fluid with 50% AD are given.**

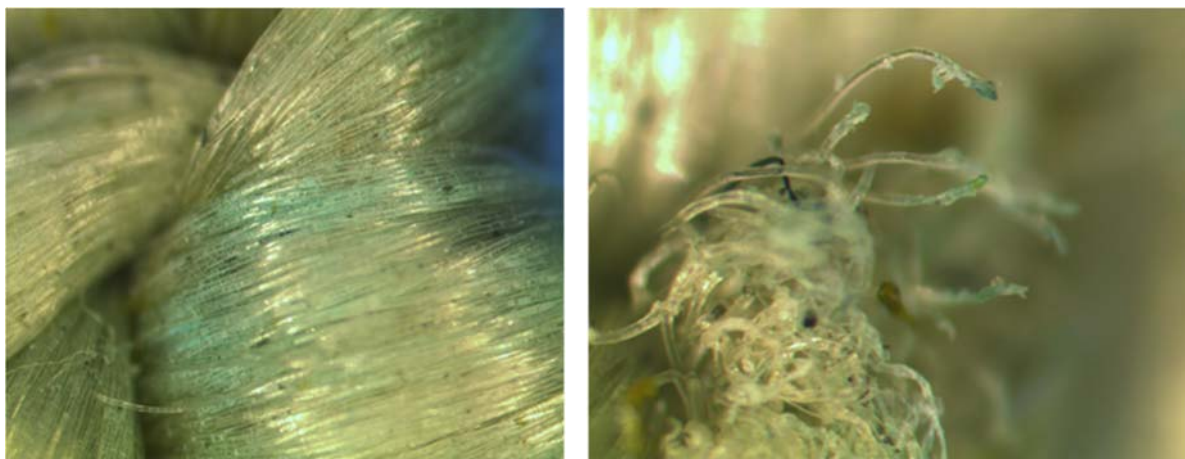
Based on the observed residual products of blue-green color and published investigations of copper corrosion by acetic acid [11], it is probable that Acetic acid in Aqua Des reacts with copper forming copper acetate. Copper acetate are crystalline solids that are soluble in water. Other, insoluble crystals containing copper, like cuprite, may also have been formed [11]. Using a light microscope, it was observed that parts of the netting fibers had acquired a turquoise color (**Figure A-5**). Nylon is known to absorb water and may absorb solved Copper acetate, which in practice may dye Nylon fibers though chemical bounds with the Polyamide polymers. This process may be facilitated by acetic acid.

Figure A-5: Dying of Nylon fibres by reaction products containing copper.

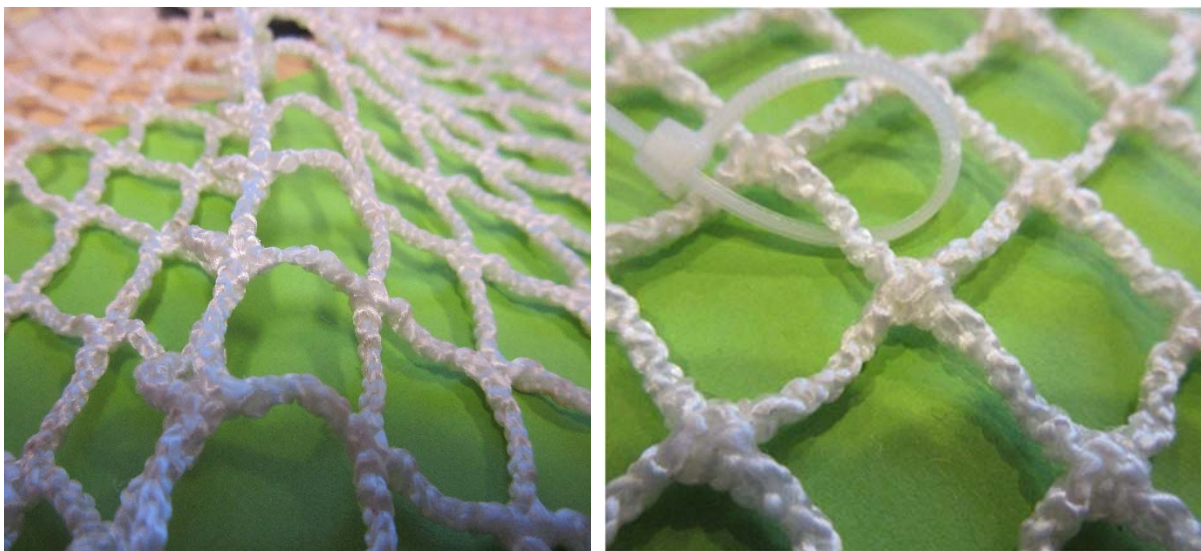
Etter testene ble notlinet inpsisert og det ble gjennomført strekktester av utsatte områder. Det ble sett etter slitasjeskader og reduksjon i styrke. Det var ingen tegn til slitasjeskader på notlinet, verken notlin ved tau eller notlin i strekk (Figur 7). Det var derimot tegn til slitasje på tau, og det ble funnet en skade i notlinet (Figur 8). Skaden i notlinet skyldes sannsynligvis at søm som fester tau til notlin har gått igjennom notlintråden to steder og trolig kuttet noen fiber i notlinet. Dette har altså skjedd ved produksjon av notlinet, og høytrykksspylinga kan så ha ført til at notlinet har raknet.

Styrketester viste ingen reduksjon i styrke i notlinet: Gjennomsnittlig maskestyrke før og etter høytrykksspyling ble målt til 90 og 90,5 kg for notlin som har vært i klem mellom tau og høytrykksspyler, mens notlin i strekk hadde en gjennomsnittlig maskestyrke på 90 kg før og etter spyling.

**Figur 7: Ingen slitasje på notlin ved tau (venstre bilde, tau er fjernet) eller notlin i strekk (høyre).**

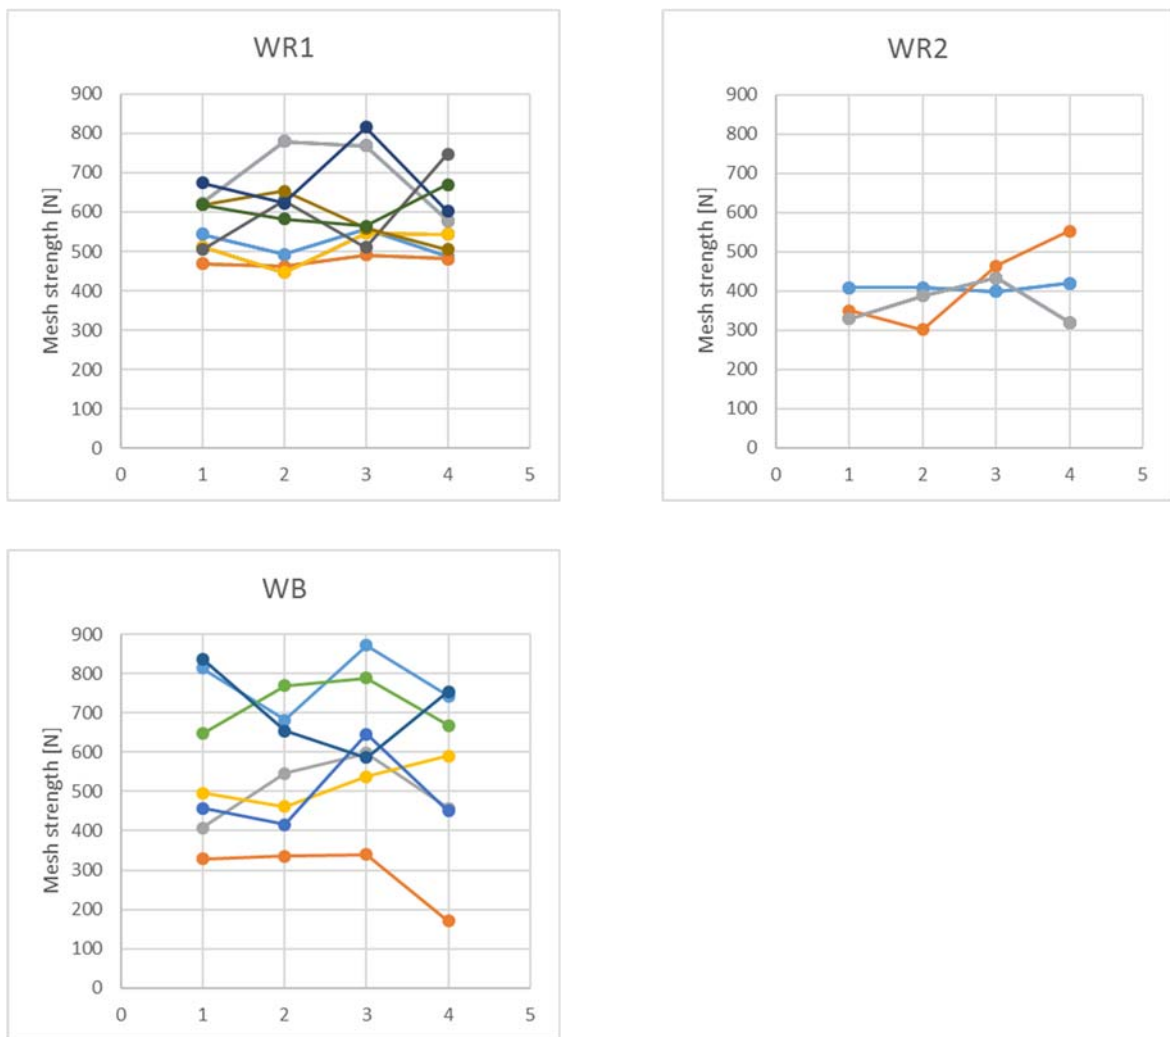
**Table 2: Results from mesh strength tests following abrasion test.**

**Figure 7: Results from individual mesh strength tests for white netting subjected to wear (see table above). The separate colours represent separate abrasion test replicates/repetitions, the numbers on the horizontal axis represent the four different mesh strength tests (Figure 5).**
