Opprusting og utvidelse av Reinforsen kraftverk i Ranaelva

Konsekvenser for vandring hos anadrom laksefisk forbi Reinforsen og forslag til tiltak for å sikre vandring

SINTEF Energi AS

TR 7554

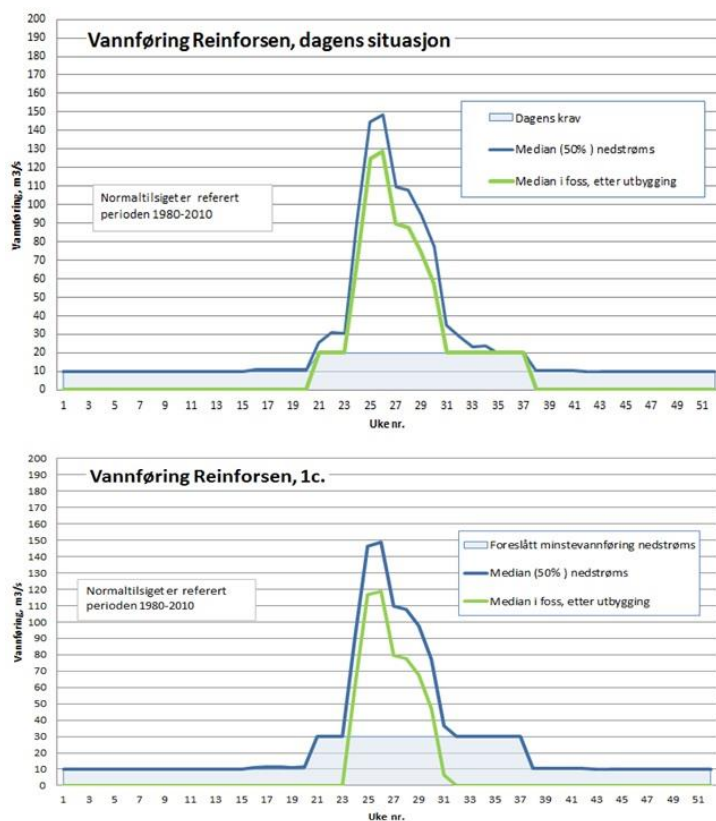
Figur 6. Vannføringsforhold i Reinforsen med dagens (øverst) og med nytt kraftverk.

Konsekvensene av økt slukeevne framgår i Figur 6. Vi ser her at vannføringen i Ranaelva nedstrøms Reinforsen ikke vil endres nevneverdig, men vannføringen i fosseløpet vil reduseres til fordel for økt kraftproduksjon. Spesielt må det bemerkes at i et medianår vil det ikke være vannføring i fosseløpet fra midten av august (uke 32) og fram til begynnelsen av juni (uke 23). Et eventuelt krav om vannslipp i denne perioden vil gi tilsvarende redusert driftsvannføring i kraftverket. Her vil det være variasjoner som gjør at denne perioden kan være kortere eller lengre mellom år, samt at flommer vil kunne forekomme også i denne perioden. Med dagens kraftverk vil fossen i et medianår være tørr i en kortere periode, dvs mellom siste halvdel av september (uke 38) og midten av mai (uke 20).
