Industrialisert boligbygging 2

Plasstøpte blokker på Vivalla i Ørebro

Industrialized building of houses cast in situ at Vivalla, Ørebro

Av sivilingeniør Frode Færøyvik

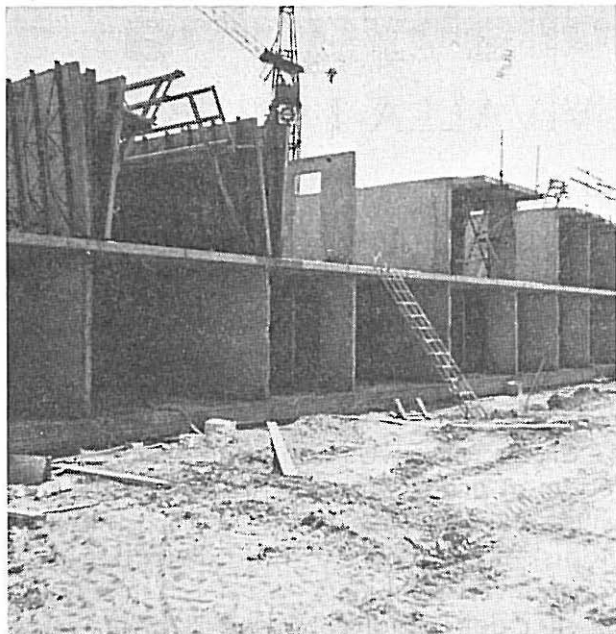
Fig. 3. Typisk råbygg.

som en overraskelse på mange at denne in-situ-metoden fremdeles er konkurransedyktig i Sverige hvor man har satset nokså mye på elementbygging. Kfr. fig. 3.

Som tetning mellom dekkebord og vegger ble det brukt stålblikkremser. Blokkenes bredde var for det meste ca. 11,7 m, mens en del var noe smalere, ca. 10,2 m. Spennvidden («fagene») mellom tverrveggene kunne for en spesiell blokktype være slik: 250 cm (trapperom), 435 cm (stue og kjøkken), 286 cm (soverom), 435 cm (stue og kjøkken) og så om igjen: 250 - 435 - 286 - 435 cm, kfr. fig. 3.

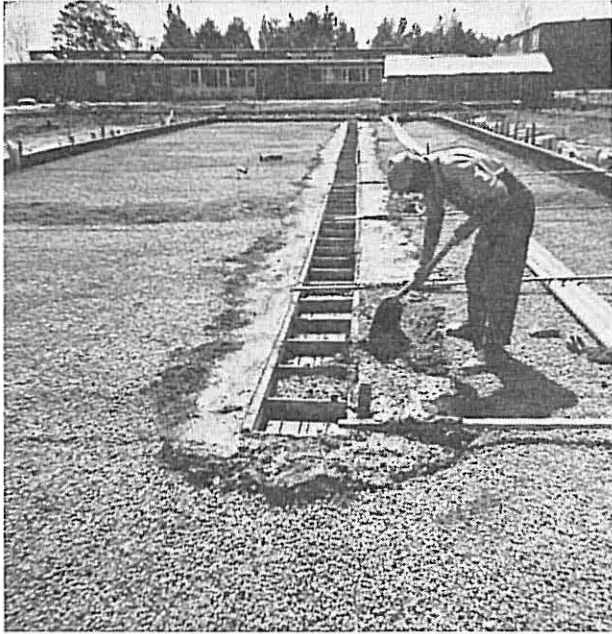
Fig. 5. Rasjonelt?

Gulvet besto av 15 cm betong på 10 og 15 cm Leca, plastfolie og 15 cm grus. I denne platen er det formet en slags kulvert for alle ledninger. Denne detaljen, som ikke virker helt rasjonell, ønsker man for øvrig å forandre på fremtidige prosjekter, se fig. 5.

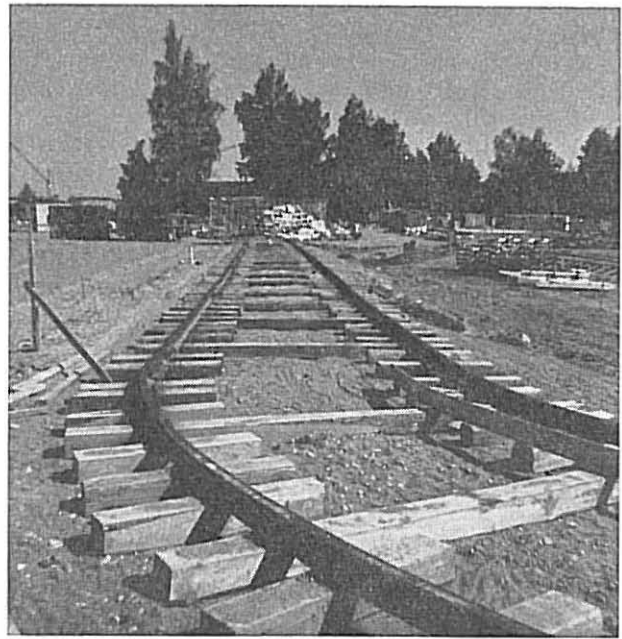
Fig. 12. Kranbane med kort- og langsviller.

Da terrenget var nokså flatt, var det nokså små problemer med kranbanene. Det var likevel morsomt å se hvor gjennomarbeidet BPA's system er. De har utviklet et eget system med korte skinnestrenger festet til kort-sviller, se fig. 12. Disse kan lett fraktes på lastebil, og med nødvendig antall lang-sviller på lastepanet danner dette en grei prefabrikkert kranbane. På Vivalla brukte man for øvrig gangstienes underbygning som underlag for kranbanene. Entreprenøren hadde i alt 10 kraner hvorav 2 mobilkraner.

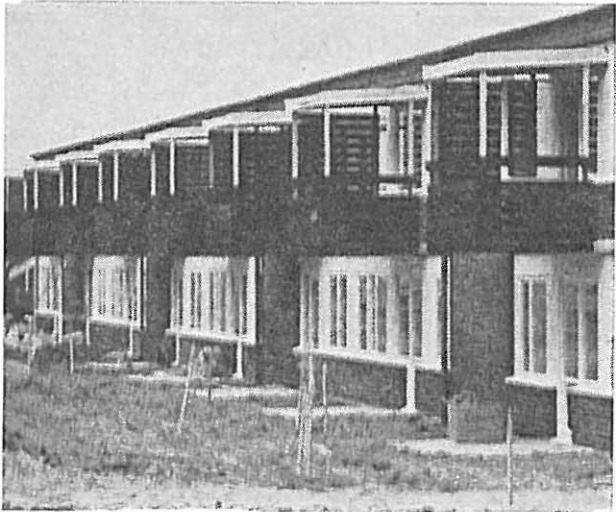
Fig. 11. Typisk fasade.

Som tidligere nevnt ble blokkene kledd med en 1/2-stains spekket vange overalt utvendig. At man også gjorde det utenpå fasade-elementene kan virke litt råflott etter norske forhold. Entreprenøren hevder dog at med hans dyktige murerstab ble det en rimelig fasade. Balkongrekkverk, sykkelstaller og gjerder var utført i brunbeiset trykkimpregnert trevirke. Det må innrømmes at denne kombinasjonen av brunt treverk og rødt tegl med lysegrå fuger mot grønne plener kunne nytes selv i store porsjoner, kfr. fig. 11.
