83 | PROSJEKT RAPPORT

Barnehager

Planlegging, drift og vedlikehold

En teknisk og økonomisk analyse

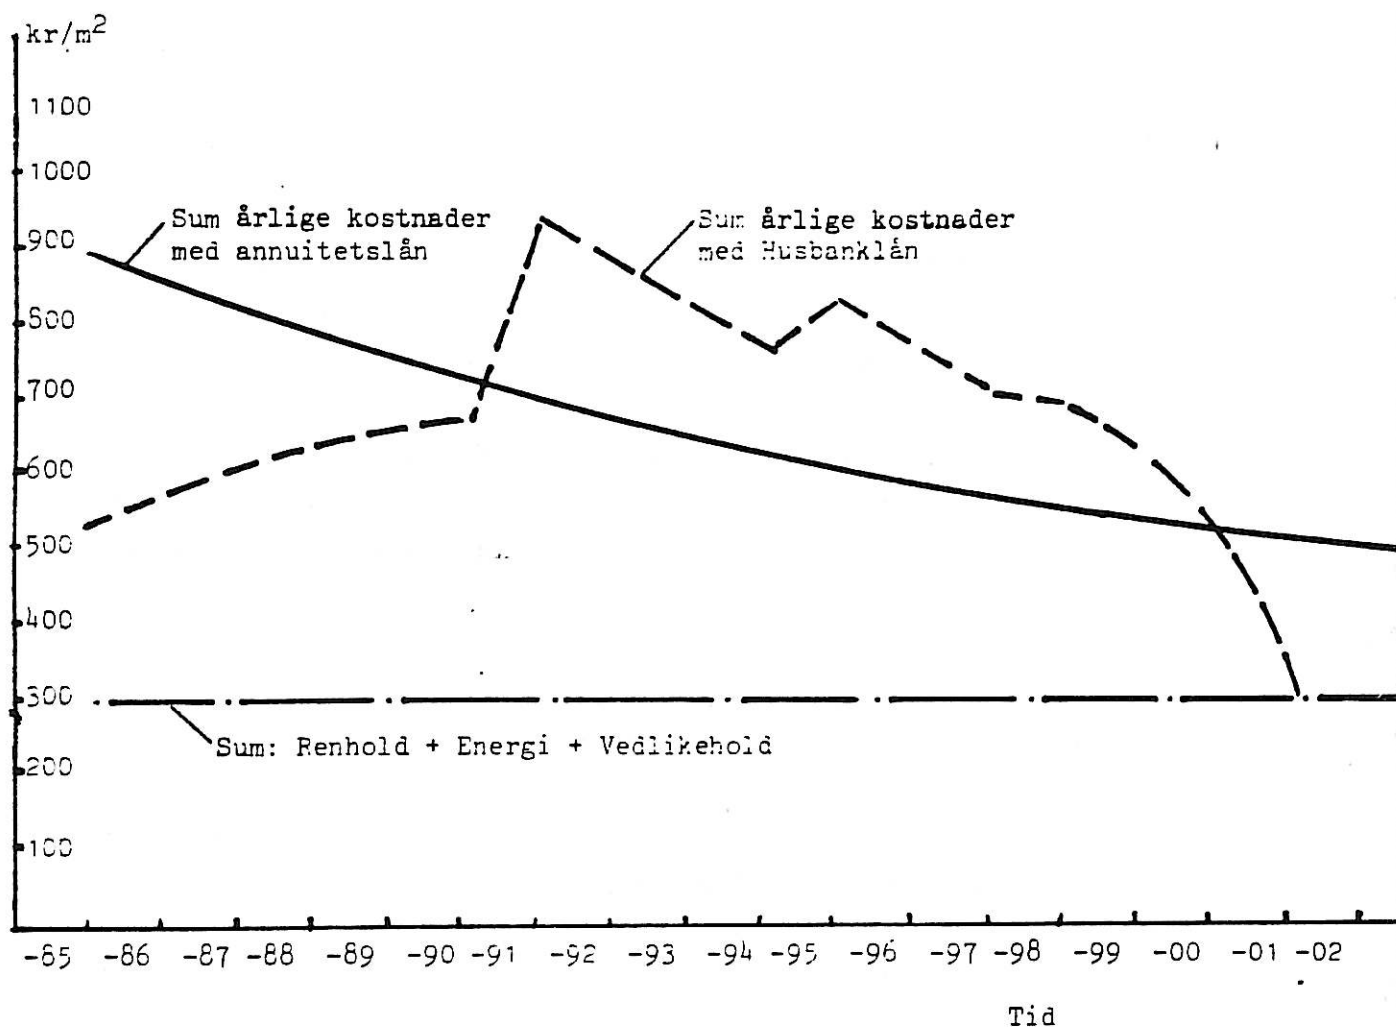
Figuren viser utviklingen de årlige kostnader for årene 1985-2002 basert på 6% årlig inflasjon. (Det er tatt hensyn til inflasjonen ved å deflatere kapitalkostnadene med 6% p.a.)

Vi ser at kapitalkostnadene ved Husbankfinansiering har en spesiell utvikling. p.g.a. økede rentesats og regler for nedbetaling.

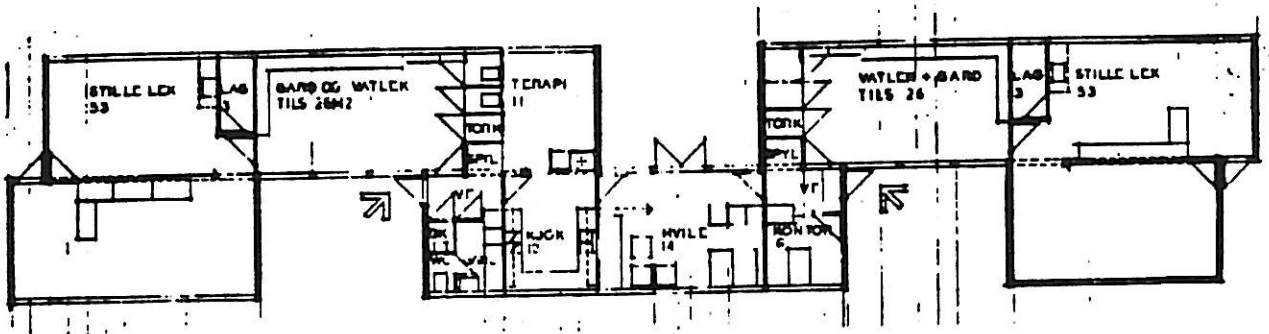
Prosjekt:	Tjensås barnehage
Adresse:	Hemnesveitbakken 11, 4000 STAVANGER
Eier/forvaltningsorgan:	Stavanger kommune
Byggeår:	1977
Bruttoareal:	255 m ²
Arkitekt:	Block Watne A/S
Entreprise/entreprenør:	Block Watne A/S
