Nye boliger i byen

28 boligprosjekter i indre Oslo

Prosjektrapport 1992

Norges byggforskningsinstitutt

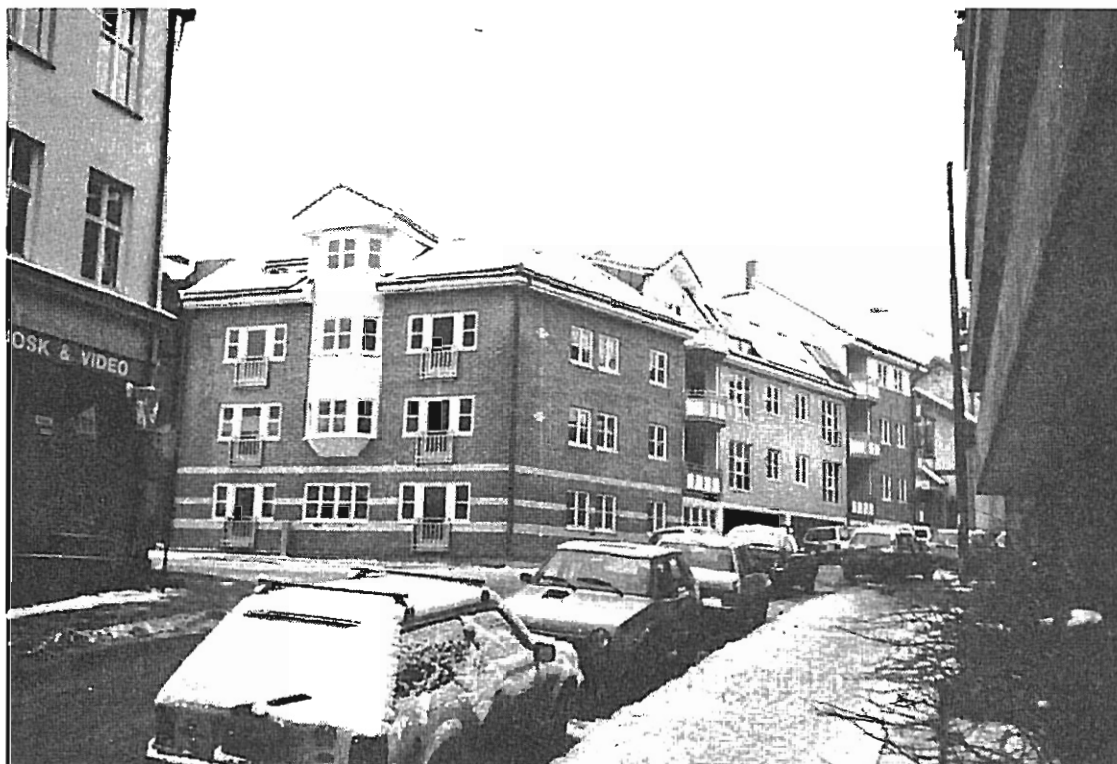
Gatehjørne på Kampen; Niitedalsgata.

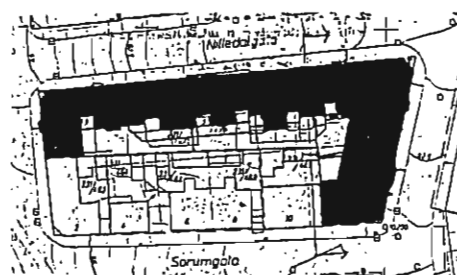
1.3 NITTEDALSGATA

En trang tomt, forholdsvis bratt terreng, stigende mot bydelsparken. Utnyttelsen er hard, og leilighetsstørrelsene og plantepene så varierte som vel mulig. Atkomsten går dels fra trappe-rom, dels fra åpne atkomstbal- konger. Felles uteareal i kvartalet er trangt (sammenslåing var ikke mulig): En tarm ved langfasaden, skilt fra naboene med et høyt gjerde, ender i en lomme med en liten oppholdsplass. Til gjengjeld har huset takterrasse med panoramautsikt og et tilliggende fellesrom. Garasjer- ing er ordnet i kjelleren.

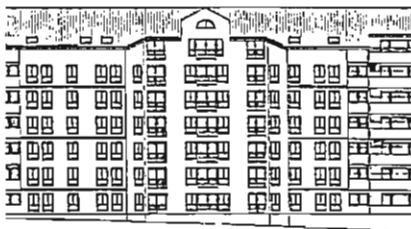
2.4 MAGNUS KVARTALET (KONGSTUN)

Kongstun borettslag er en kjede av blokker på fem til sju fulle etasjer med innredet loft. Den strekker seg fra Jens Bjelkes gate til Åkebergveien og har fasade mot begge. Tvers over den trafikkbelastede Åkebergveien ligger nærmeste offentlige uteareal, parken ved Botsfengselet. Prosjektet bygger igjen en del av den gamle Magnus gate; nordligste del av gateløpet er blitt et parkmessig felles uteareal for beboerne. Utearealene ellers er trange, særlig for et borettslag med 245 leiligheter. Prosjektet byr på ulike boligtyper, fra toroms til fireroms enheter. Garasjer fyller det meste av kjelleren.

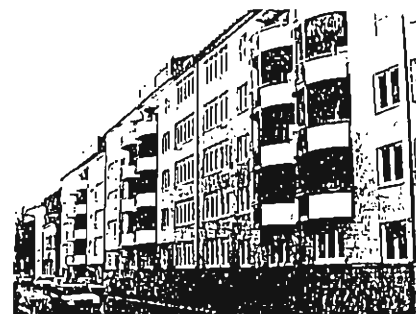
3.3 TOFTES GATE

Tomta ligger rett over for Sofienbergparken - men gjennomgangsåren Toftes gate må krysses for å nå den. Prosjektet er innfiling, og større enn de fleste; det begynner i Toftes gate, går rundt hjørnet og opptar nesten hele lengden av kvartalet langs Sofienberggata. Nybyggets gårdsrom er opparbeidet til felles uteopphold. Kvartalsrommet er oppdelt, for de enkelte gårdene, men det er en passasje mellom dem. De nye boligene er på to, tre og fire rom. På gatehjørnet ligger en del spesialleiligheter for funksjonshemmede. Gården har garasjekjeller.

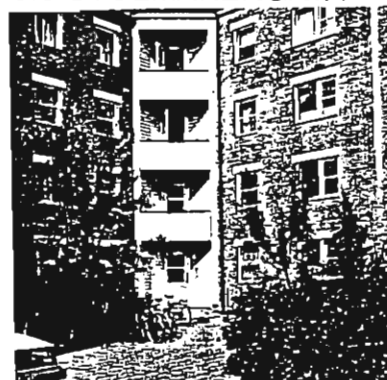
3.6 STOLMAKERGATA

Stolmakergata er et fornyet kvartal - tidligere to kvartaler - syd-vest på Grünerløkka. Det er det eldste prosjektet i undersøkelsen (bygget før 1985). Turveien langs Akerselva er nærmeste, og godt tilgjengelige offentlige uteareal. Felles uteareal, i gårdsrommet, er opparbeidet med hellelagte gangstier og beplantning med busker. Gårdene har fellesvaskeri, et fellesrom og et styrerom. Boligene nås dels fra trapperom, dels fra atkomstbalkonger. Leilighetssammensetningen er variert, med to-, tre- og fireroms boliger samt to kollektiver.

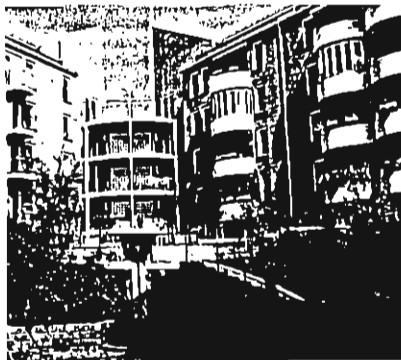
4.2 LILLEPARKEN

Før lå Lilleparken nærmest brakk. Nå kompletteres et nybygg i to fløyer gatelinjene langs Parkveien og Pilestredet. Herfra er det kort vei til Slotts-parken, Bislett og Stensparken. Bygningens utforming er særpreget, men et positivt tilskudd i strøket. Mot gårdsrommet ligger et lite, rikt detaljert felles uterom som leder over mot gårdsrommene til nitti-talls bebyggelsen ellers i kvartalet. Leilighetene er varierte, ensidig og tosidig orientert, med to, tre og fire rom, og private uteplasser på balkonger. (Noen er glasset inn, de i første etasje har terrasser på bakken).

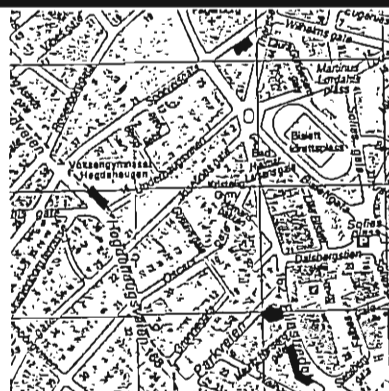
4.4 SPORVEISGATA

Stensparken ligger tvers over gata. Men Sporveisgata er sterkt trafikkert og i parken stiger terrenget bratt. Trafikksikker atkomst til Bislett idretts-plass, også i umiddelbar nærhet, er heller ikke mulig. Gatesiden av tomten er svært mørk. Bygningen henvender seg mot gårdsrommet. Men både tomten

og kvartalet er trange, gårdsrommet oppdelt av murer, tette gjerder og bygninger. Lite blir igjen til uteopphold. I tillegg er boligene svært små, og mange har dårlige lysforhold i rommene. Gården har garasjekjeller.

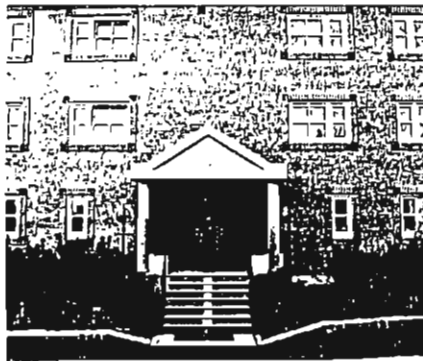
5.2 KRISTINELUNDVEIEN

Kristinelundveien er en stille, fasjonabel gate. Nybygget er i prinsippet en liten boliglokk på fire etasjer og utnyttet loft, med gatefasaden kamfulert som "Stadtvilla". Trafikksikker atkomst til grøntarealer rundt Vigelandsmuseet og langs Frognerbekken til Frognerparken er mulig. Fra gata nås hovedinngangen gjennom en grunn forhage. På baksiden ligger en liten sitteplass i et grøntbelte. Leilighetene har forskjellig utforming og størrelser: fire toroms, fire fireroms og fire større enheter. Det er parkeringsplass i garasjekjeller.

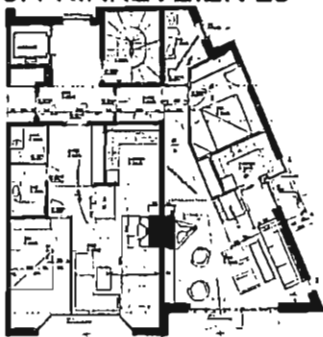
5.4 KIRKEVEIEN 29

I nabolaget til prosjektet i Fuglehauggata, også med fasade bak en godt opparbeidet forhage mot Kirkeveien. Fasadelinjen mot gata er som ellers langs Kirkeveien, men bygget er i tegl, og har et mindre iøynefallende eksteriør enn prosjektet i Fuglehauggata Også her

mangler plass til felles opphold ute. Gården er en trespenner, med omtrent lik fordeling av to- og tre roms boliger.

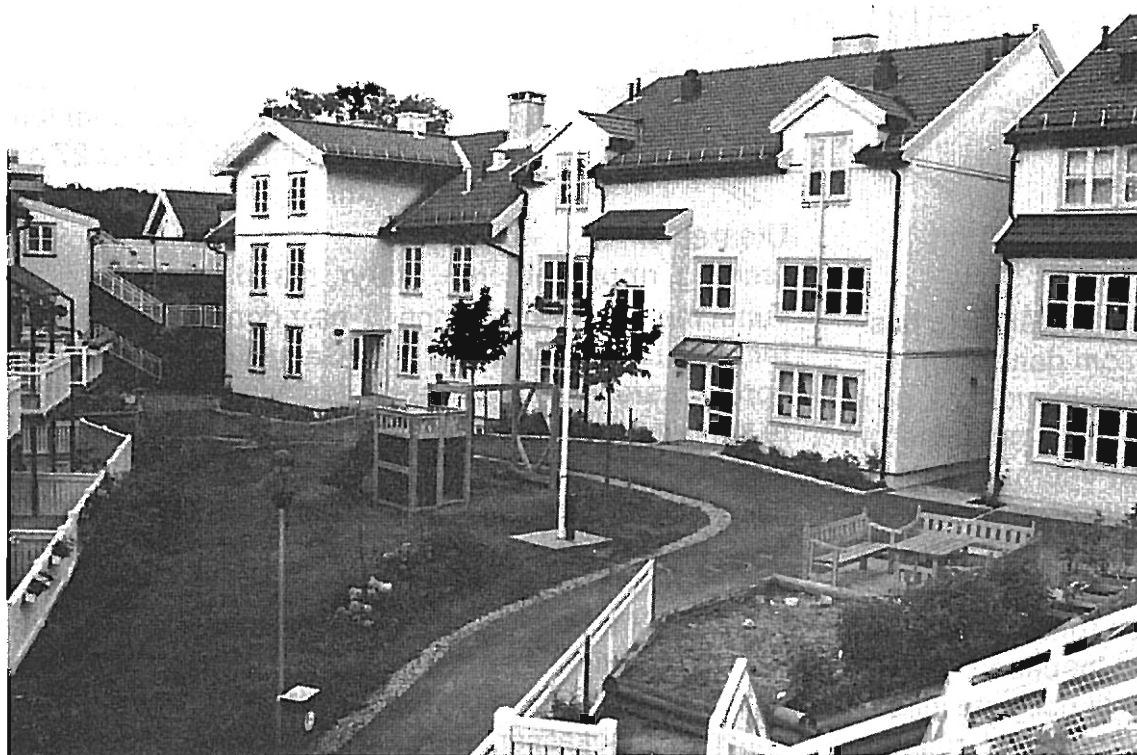
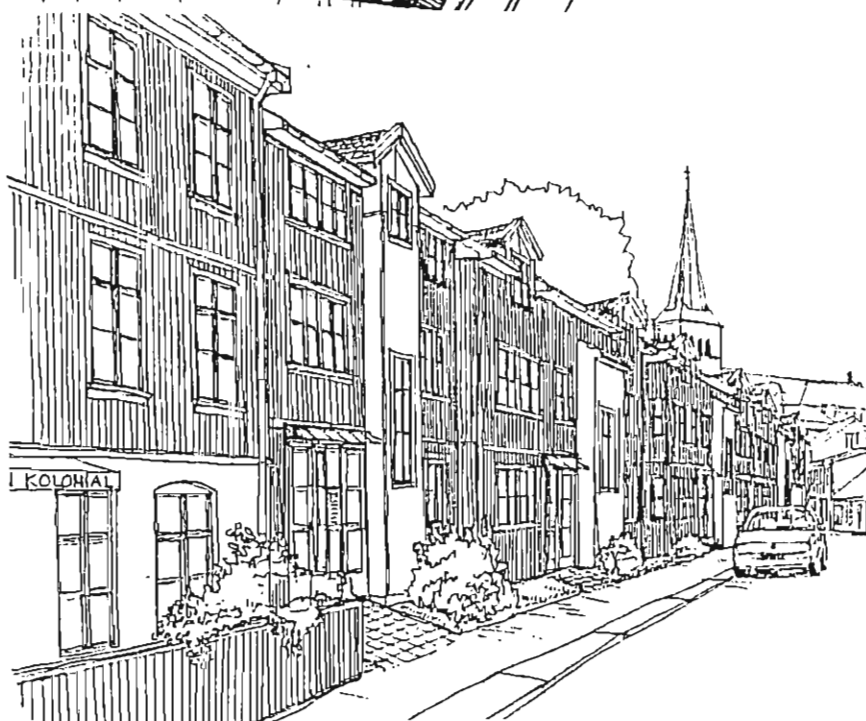
Anlegget består av to husrekker som danner en V med spissen mot syd, og et lite hus lengst nord, mellom beina på V-formen. Prinsippet er rekkehus. Mellom husene dannes et tun som den ene husrekka skjerner fra gata. Tunet er felles uteareal for beboerne og gir atkomst til boligene inne i kvartalet; langs Normannsgate nås boligene fra gata. Samtlige boliger har gunstig orienterte private uteplasser.

Tunet mellom husene fungerer både som atkomst- og oppholdsareal. Det kan være konflikt mellom funksjonene, slik at rommet blir mer atkomst/gjennomgangssone enn et område for felles uteopphold. Men arealet er lett tilgjengelig fra boligene, og det er godt orientert og vel opparbeidet. Av lekeutstyr finnes to sandkasser, et kratre-/hus stativ, sklie, huske og gyng. Av utemøbler finnes tre benker og et bord

Gangstier er asfaltert og sitteplassen hellelagt. Resterende areal er beplantet med trær, busker og gress. Et portrom gir atkomst fra gata.

Private uteplasser nås direkte fra stua; boligene i første etasje har terrasse på tereng. Boligene mot gata har uteplasser som vender mot tunet, de andre har innganger mot tunet og uteplasser motsatt vei.

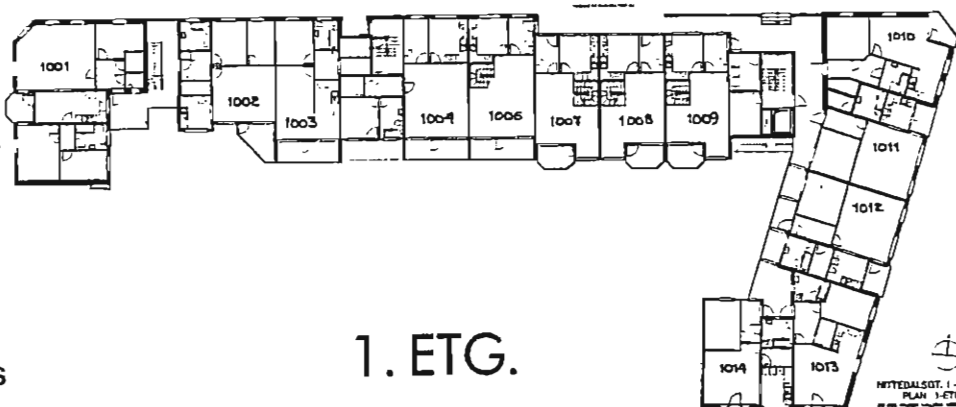
Etasjeplan

Gårdens 43 leiligheter er 24 toroms, 9 treroms, 9 fireroms og 1 femroms. De fleste har vindu mot to fasader, også de fleste torommerne (noen bare med trådglassvindu mot altangangene). 26 leiligheter med livsløp stan-

dard nås fra terreng eller fra heis og/eller altangang. Det er bod i samtlige boliger, og mange har balkong eller forhager. Romdimensjonene er stort sett gode, men noen små soverom øverst i bygget har skråtak som kan hin-

dre alternative møbleringer. En del av de større leilighetene har uheldige atkomster via stue og kjøkken til et fordelingsrom til soverom og bad. Noen leiligheter i underetasjene ligger delvis under gategrunn.

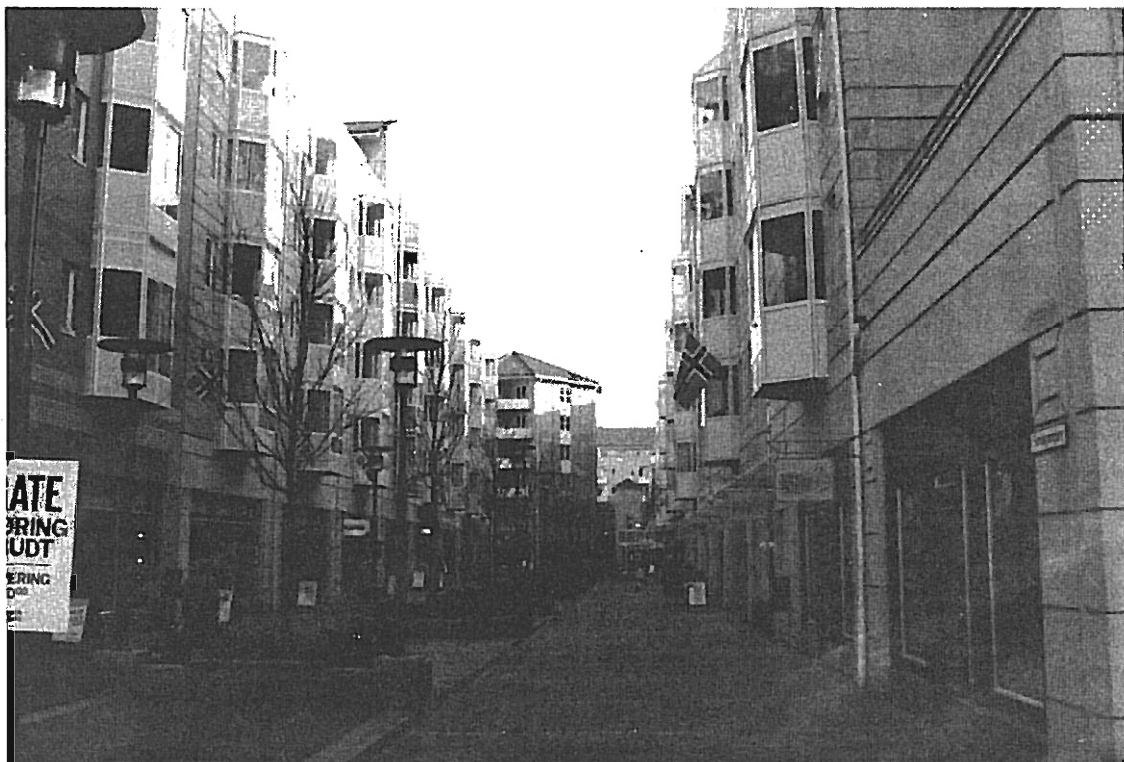
Bildet viser:Fasade mot Smalgangene gågate

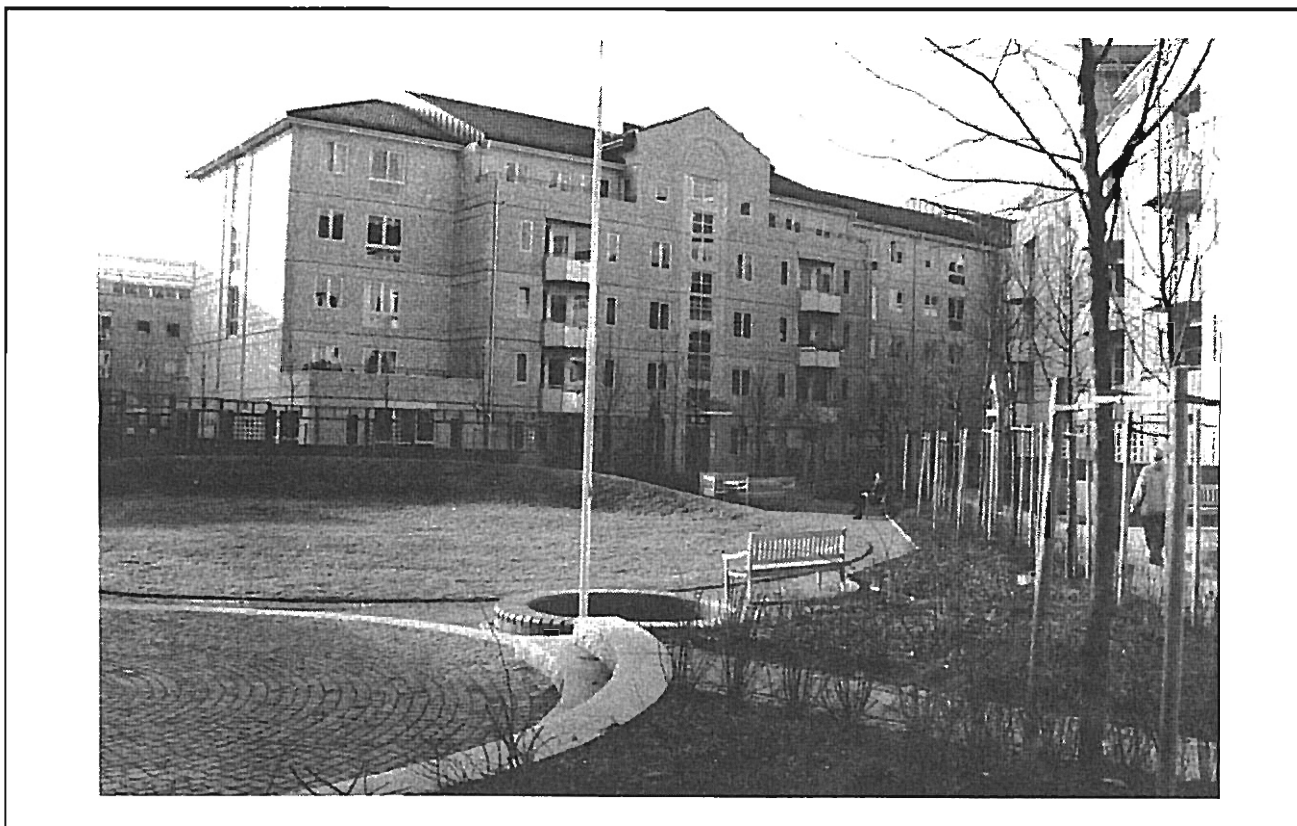
Bildet viser: Gårdsrom mot sydvest

Gårdsrommet har fått en vellykket utforming og orientering. Det skal dekke utearealbehovet for 298 leiligheter - 7,9 m² pr. leilighet. Dette er for lite i forhold til arealkravet fra Husbanken. I tillegg disponerer en barnehage 500 m² av dette areale på dagtid. Tilgjengeligheten for beboere med adresse Smalgangen er noe svekket da de først må ut i offentlig byrom/gågate før de når felles uteareal.

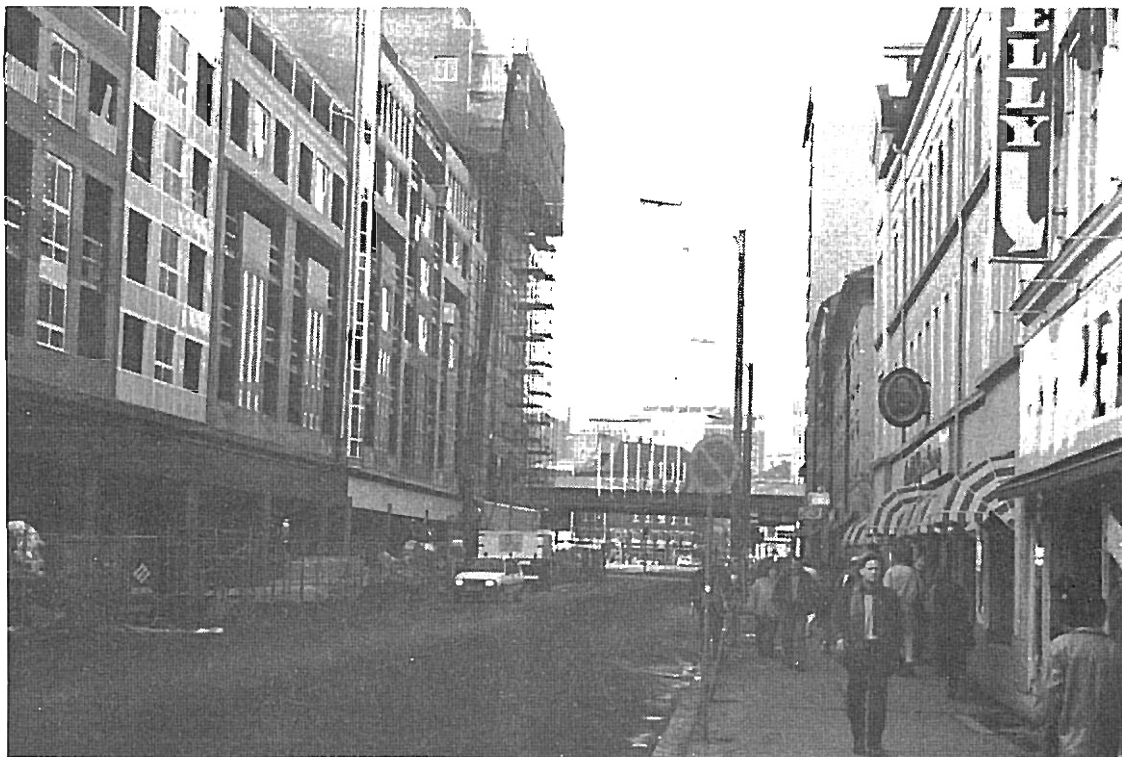
Bildet viser:Fasade mot Grønland

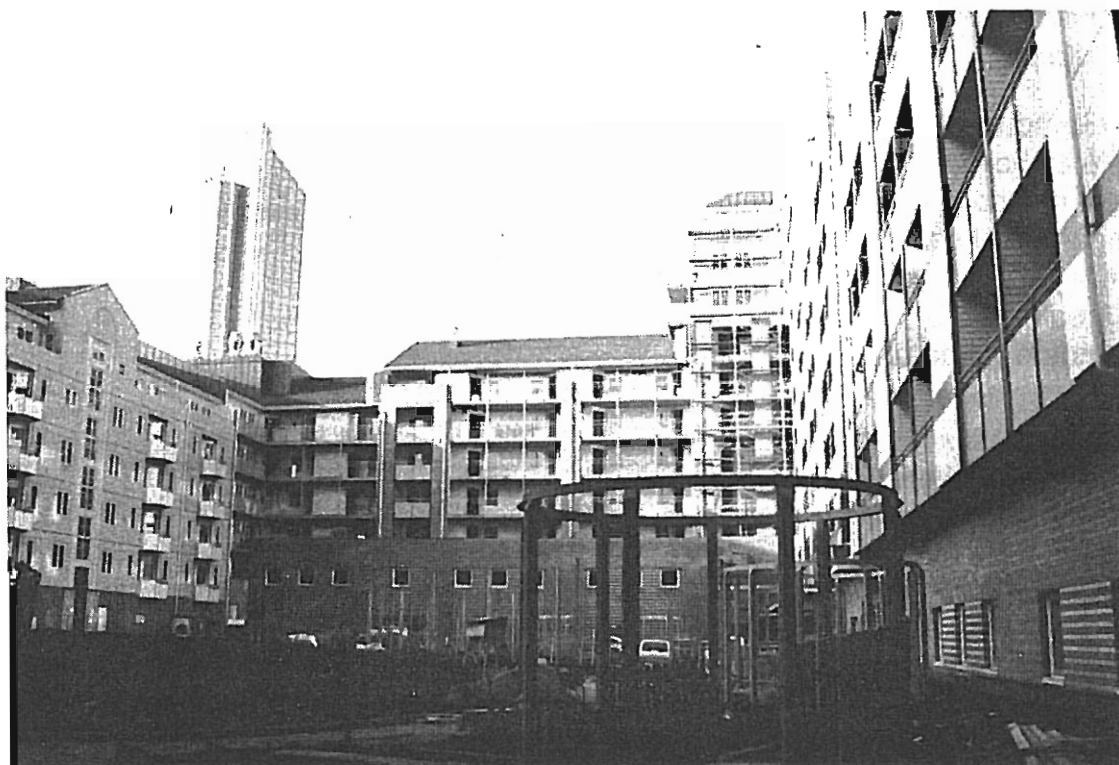
Bildet viser: Gårdsrom mot vest

ende fasadeløsning og volumoppbygning. Men mot nord og vest endres skala og uttrykk. Fra 5 etg. i østre del trappes bygget opp til 11 etg. i vest. Dette kan sees som et svar på tårnmotivet i den motstående funkisgård, men denne volumoppbyggingen får et kraftig uttrykk. Helhetsinntrykket er en sterk kontrast til motstående gatefasade. Anlegget legger både gata og gårdene bak i skyggen.

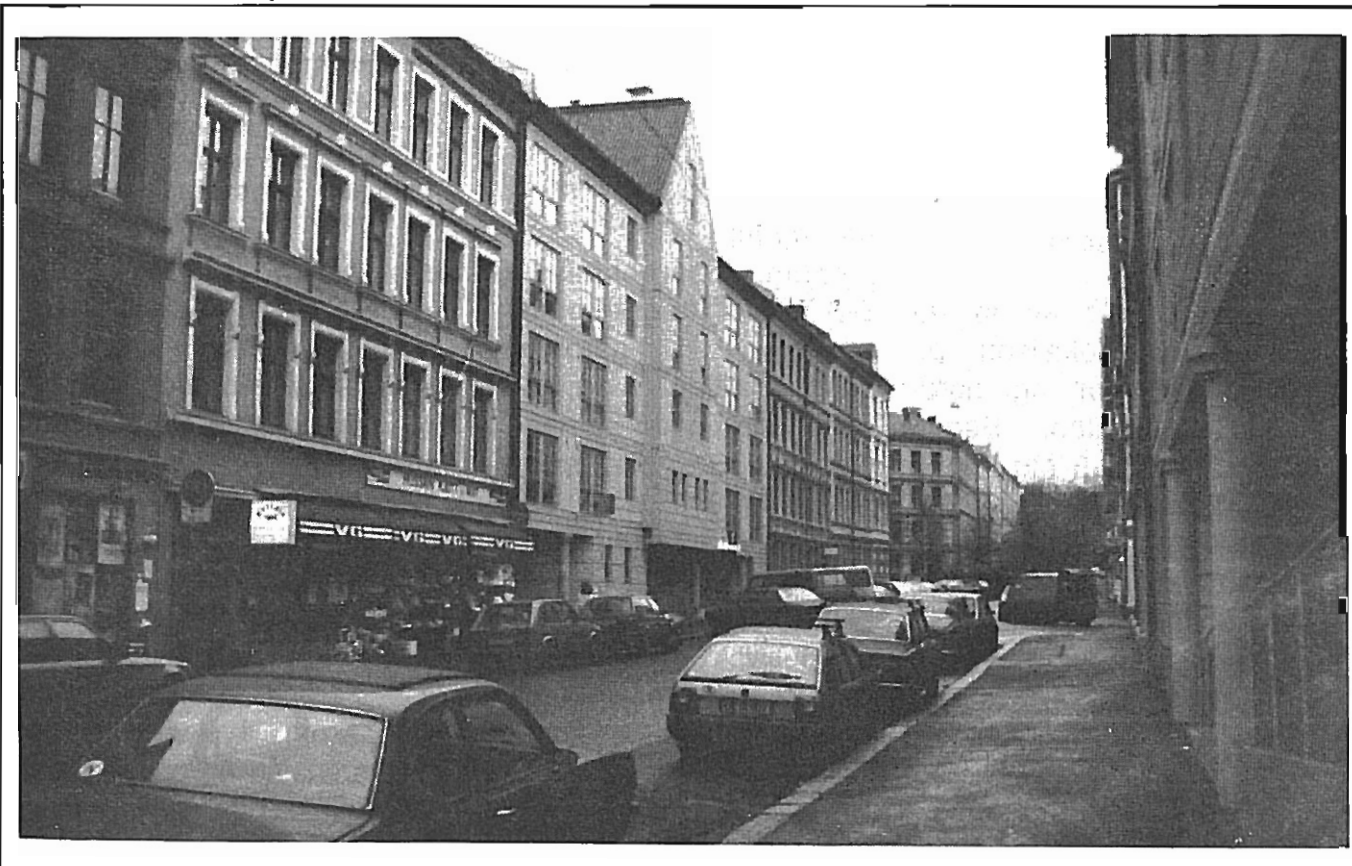
Bildet viser: Fasade Rathkesgate 6

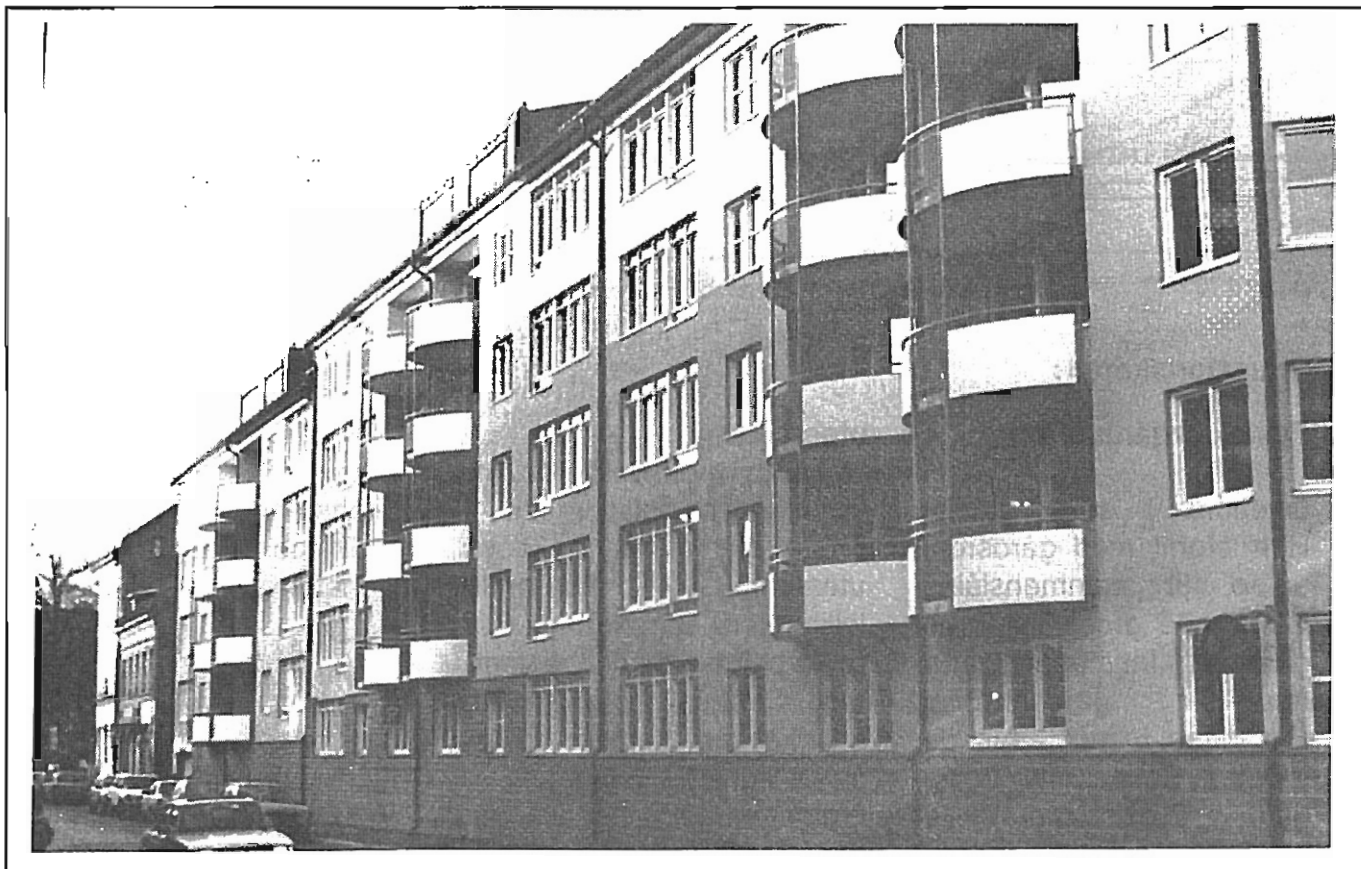
Bildet viser: Fasade Sofienberggata

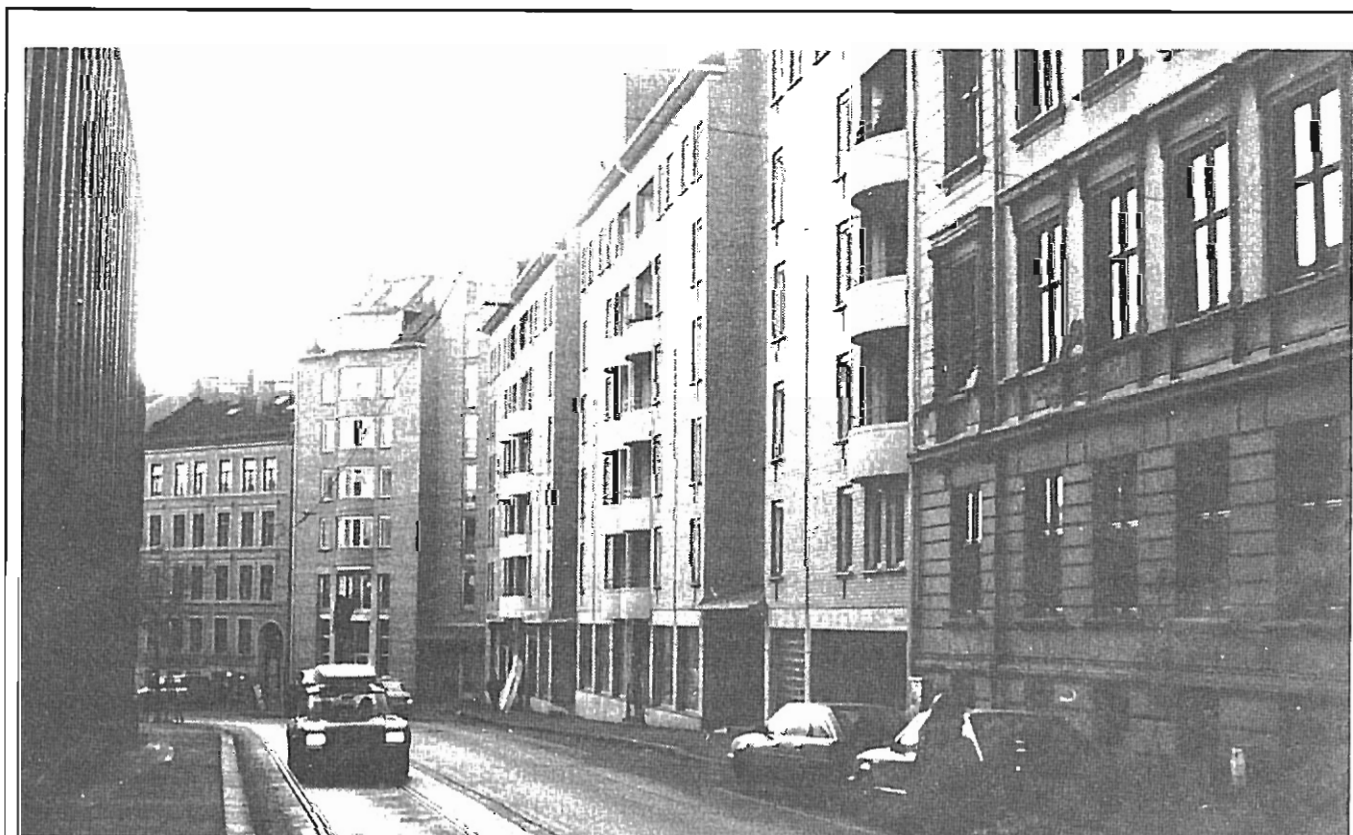
Bildet viser:Fasaden langs Pilestredet

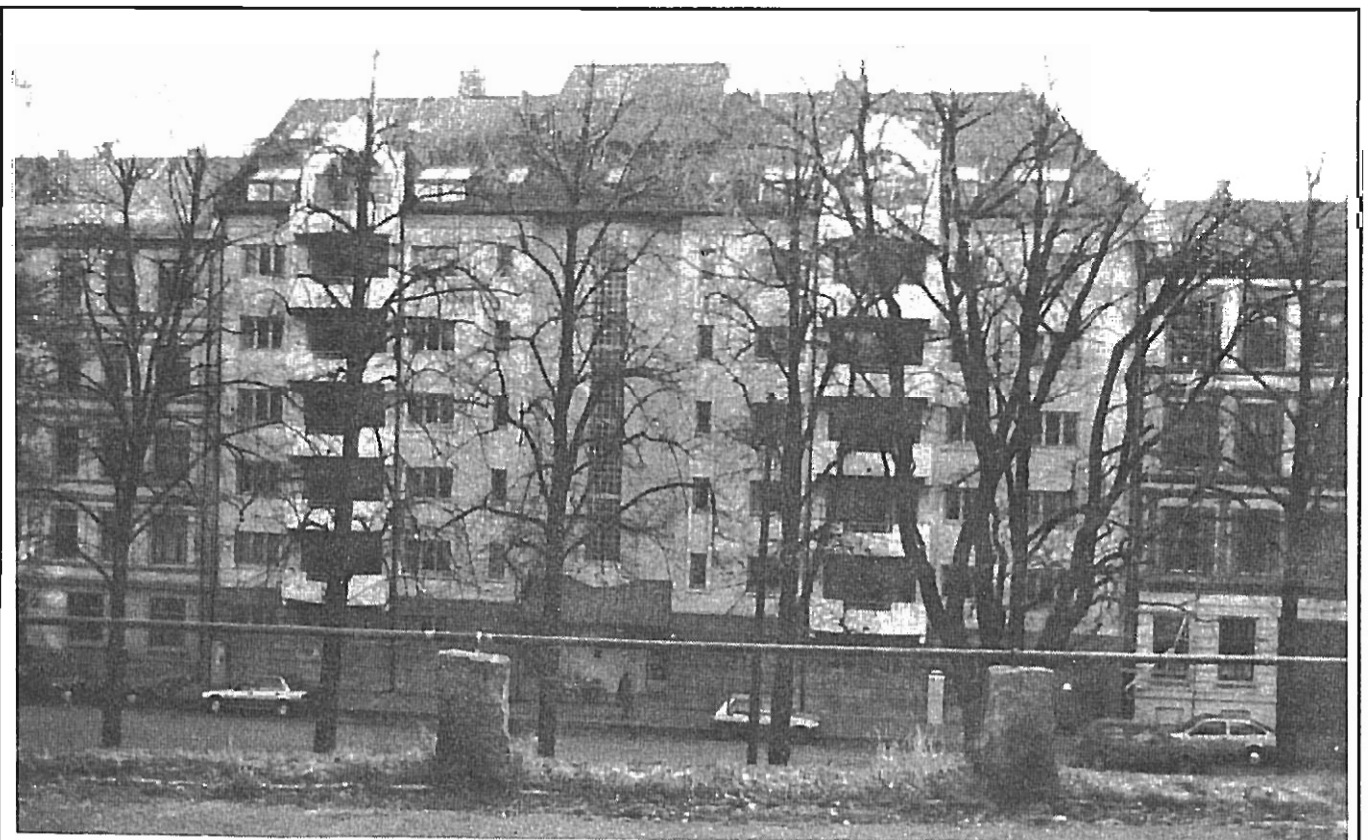
Bildet viser: Fasade mot Sporveisgata

Bygården opprettholder gateløp og byggelinje. Det har 5 etg.+loft. Bygget følger gesimshøyde mot Sporveisgt.2, men går høyere mot Sporveisgt.6. Et sentralt plassert trapperomsmotiv i glassbyggestein markerer hovedinngangen.
