# Gjenreisingshus i nord

– en mulighetsstudie om oppgradering

Solvår Wågø, Anne Gunnarshaug Lien og Kristian Stenerud Skeie

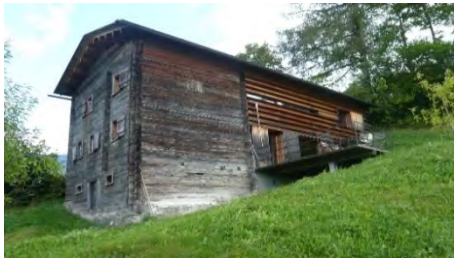
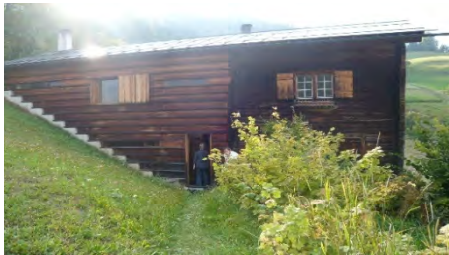
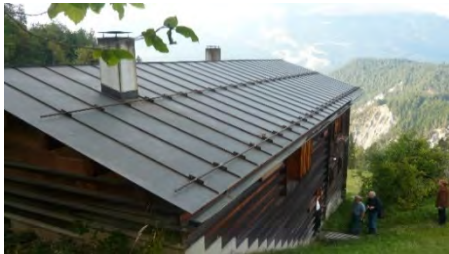
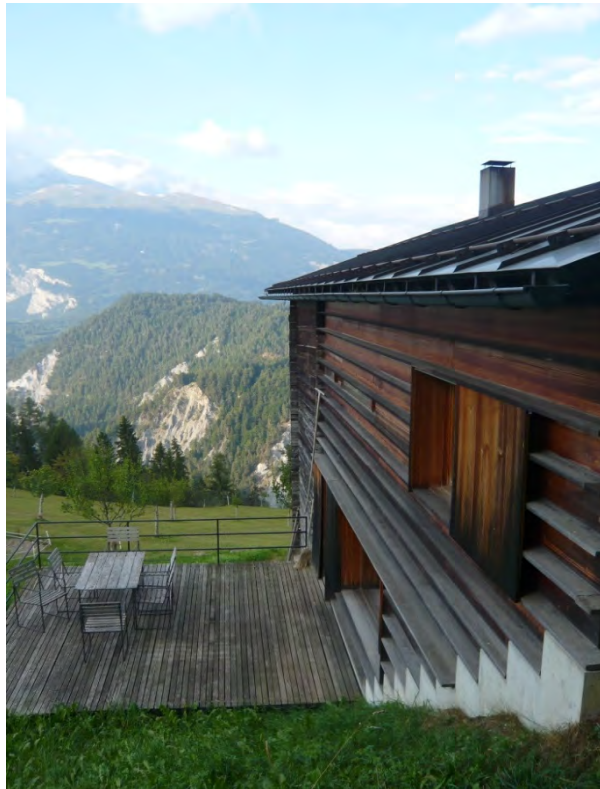
*"Haus Gugalun" er et gammelt sveitsisk gårdshus bygd i 1709. Arkitekt Peter Zumthor har tegnet tilbygg og oppgradering. Huset representerer noe av det fremste når det gjelder nennsom adopsjon av elementer fra det opprinnelige huset over til et tilbygg. Tømmerstokkenes format, vinduernes skoddeløsning og fargebruken i det gamle 1700-tallshuset er på en god måte oversatt og overført til det nye tilbygget. Foto: Solvår Wågø/ SINTEF Byggforsk*

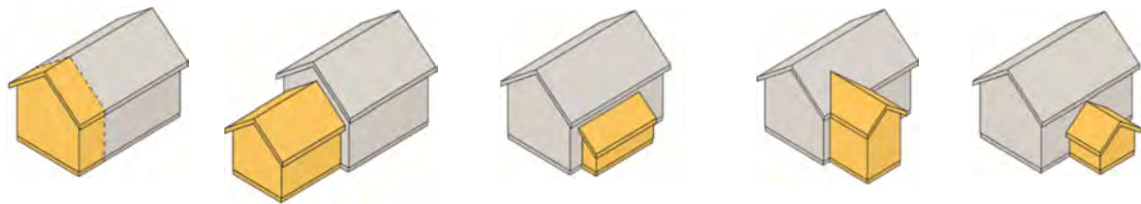
"God løsning". Kilde: Byggforskserien 700.603

Løsningene blir uheldige når huset mister sine proporsjoner. I tillegg er mange av disse løsningene teknisk problematiske.

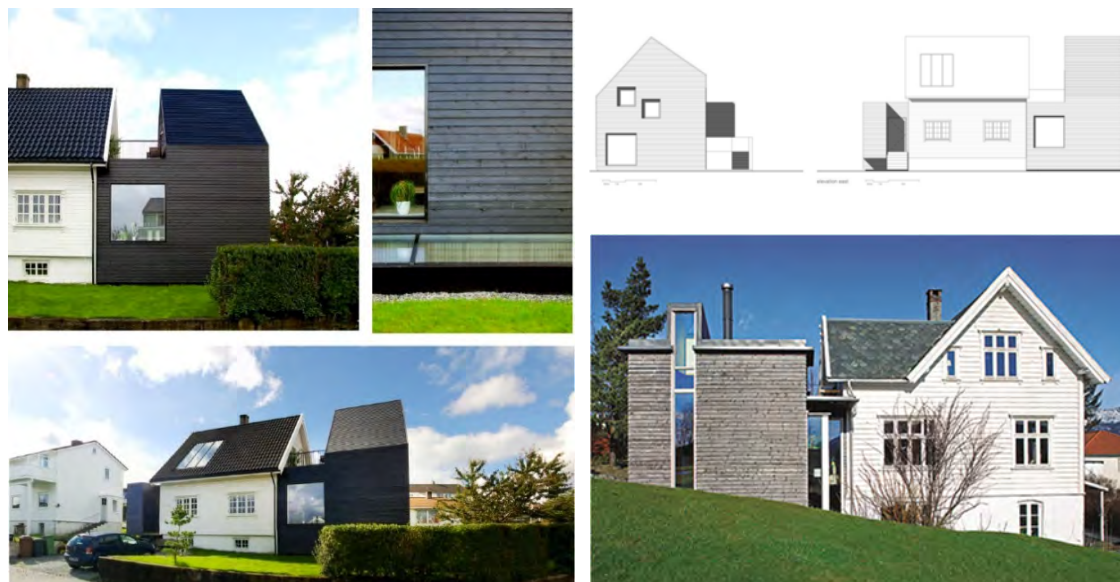
Over og til venstre: Tilbygg på to sider i husets lengderetning. Byhus i tre i Stavanger. Arkitekt: Rever og Drage as. Foto: Tom Auger. Kilde: Wågø m.fl.,(2016). Bilde til høyre: Tilbygg med mellombbygg til et tradisjonelt sveitserhus. Arkitekt: HLM Arkitektur as. Foto: Jan M. Lillebø. Kilde: Byggforskserien 700.603.

Tilbygget på huset til høyre står i sterk kontrast til det opprinnelige, men proporsjoner og takutstikk knytter bygningsdelene sammen. Elementer som panelretning, vindusutformingens skala (høyrest om enn i ulikt format) og et mer dempet fargevalg på det nye tilbygget forsterker slektskap og samspill med hovedhuset. Mellombygget er også med på tydelig å skille mellom det nye og det gamle. Det blir to ulike hus bygd i hver sin epoke, med en overgang.

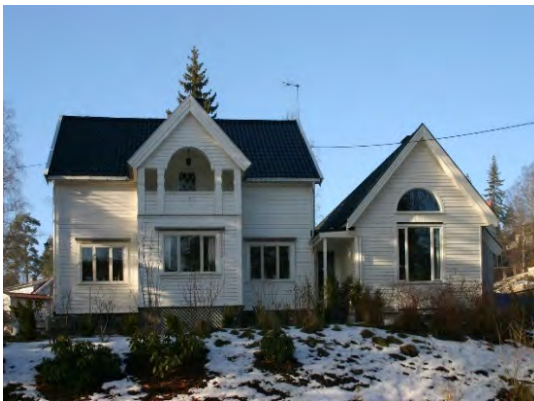
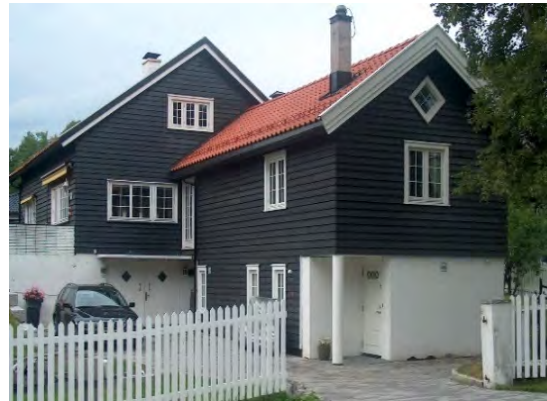
I motsetning til de to eksemplene over, som representerer en kontrast til det eksisterende, representerer de to tilbyggene vist under en tilpasning til eksisterende hus i både takform, proporsjoner, fargevalg og detaljering. Det er likevel ikke vanskelig å skjønne i hvilken rekkefølge de to bygningsvolumene er kommet.

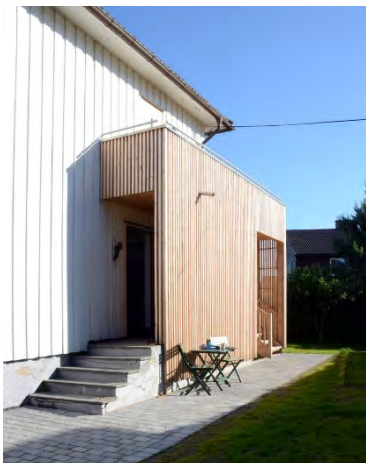
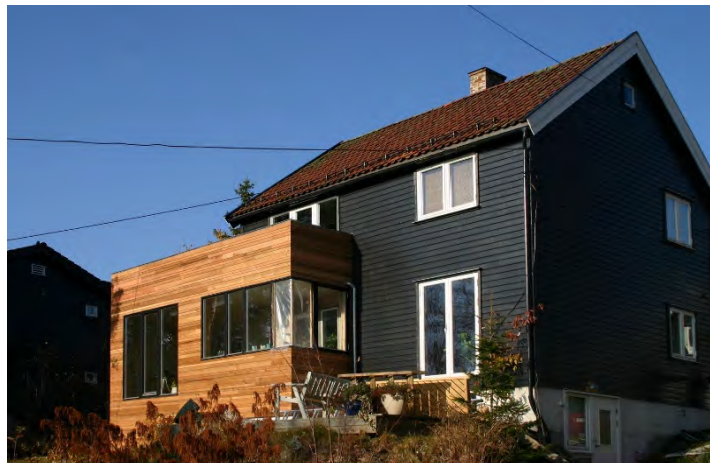
Eksemplene under viser mindre tilbygg med flate tak, kontrasterende fargebruk, men samme panelretning. Å utnytte det flate taket på tilbygget til terrasse, er ofte et ønske. Det krever en god teknisk løsning for å unngå skader, noe som er fullt mulig med dagens forslag til tekniske løsninger av flate tak.

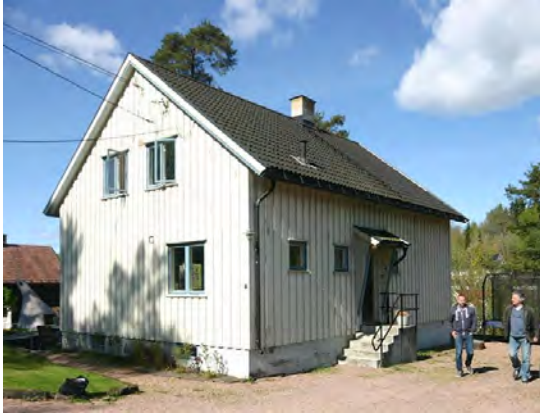
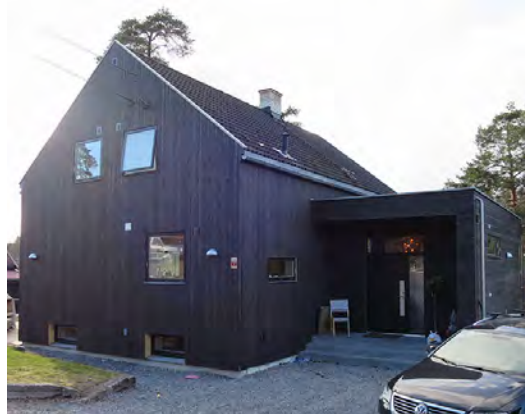
Huset under, fra 1950-tallet, er kan hende også et såkalt "Husbandhus", bygd etter gjenreisnings typetegninger: Huset hadde bare en liten entré på 1,5 m<sup>2</sup>. Med utvidelsen (til høyre) har familien fått større entré og en ekstra stue. I tillegg har huset fått nye vinduer, blitt etterisolert og fått ny kledning. Hovedproporsjonen er bevart, men huset framstår som nytt.

Utgangspunktet for denne oppgraderingen har vært en annen enn for vår mulighetsstudie av oppgradering for gjenreisingshus, men problemstillinger knyttet til hvordan oppgradering for lavere energibruk (etterisolering av tak, vegger og grunnmur) vil påvirke husets karakter og uttrykk, men også bygningsfysikk, er felles. I kapittel 5 vil vi utrede hvordan dette kan løses på en best mulig måte, slik at husets uttrykk kan bevares for ettertiden.

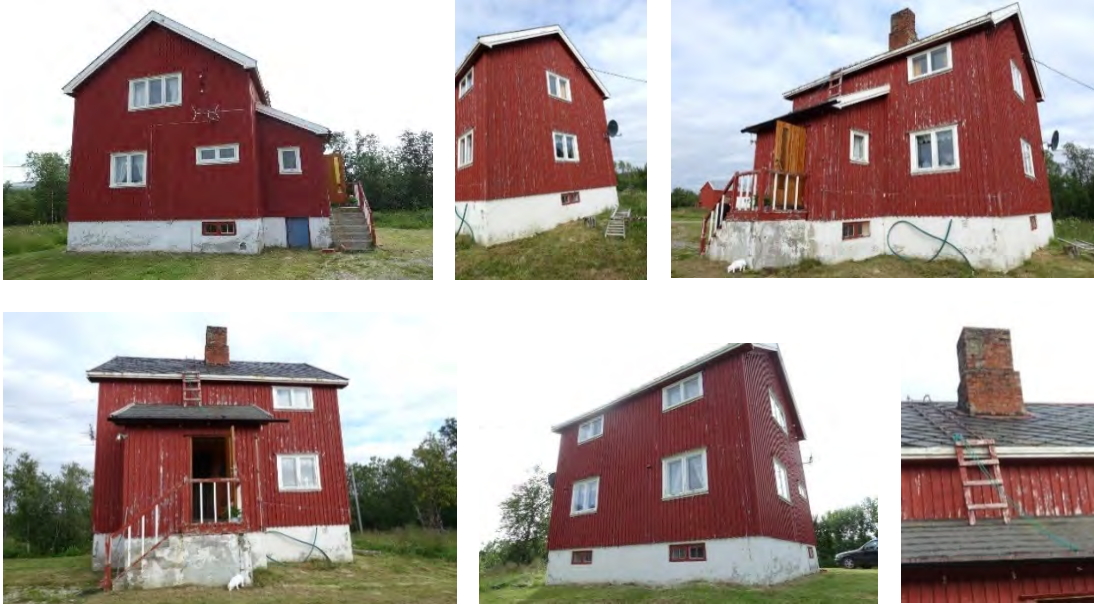
Huset i Børselv. Øverst til venstre gavlf mot nord, videre gavlf mot sør, bislag med inngang mot vest, fasade mot sør. Bislag med takpapp, hovedbygg med skifer, pipe i tegl.

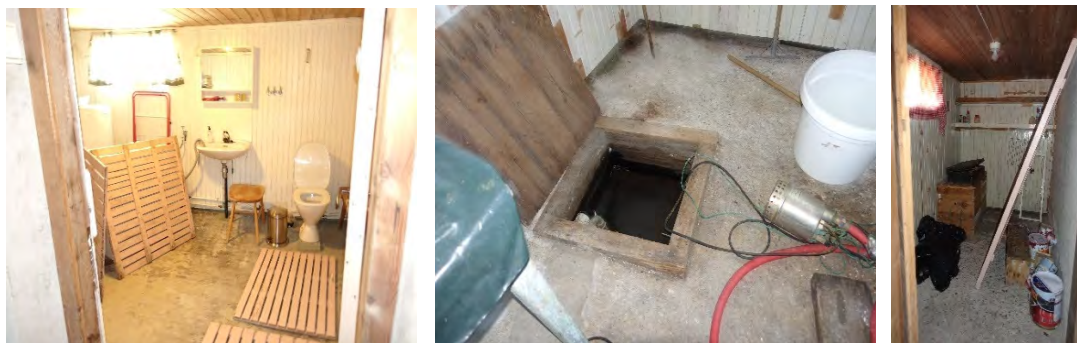
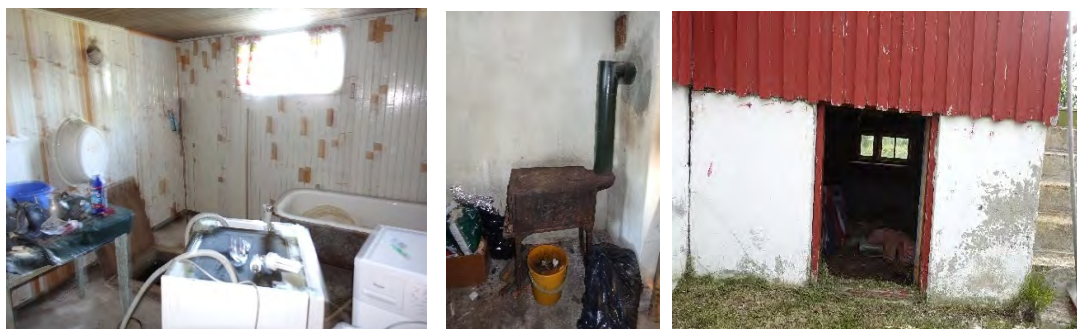
*Det er kjeller under hele huset, med bad og wc, vedovn, brønn og boder. I tillegg er det atkomst utenfra til vedbod under bislag.*

Børselv ligger på østsiden av Porsangerfjorden. Gjennomsnittstemperaturen om vinteren er 8–9 minusgrader, og området er ikke så vindutsatt. Det er ikke innlagt vann, og det er heller ikke lagt fram vann til andre eiendommer i nærheten. De som bor her, har egne brønner. Beboerne må derfor beholde brønnen i kjelleren da det er eneste vannkilde. I dette huset ligger brønnen i kjelleren, noe som er vanlig i mange hus bygd i etterkrigstiden.

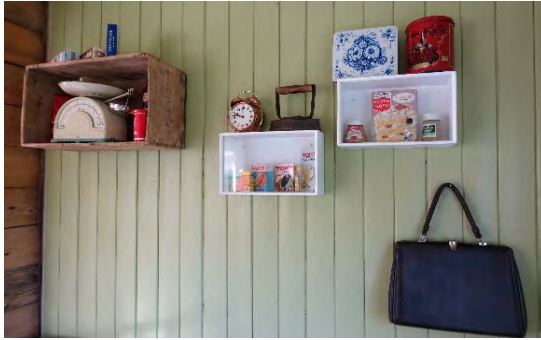
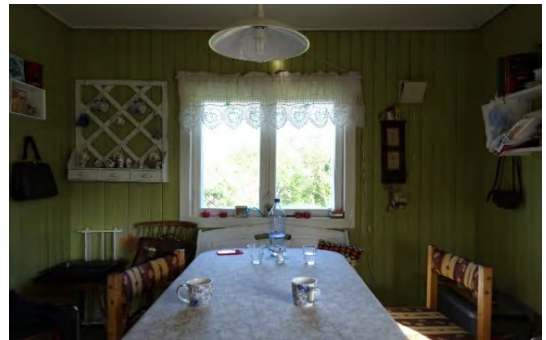
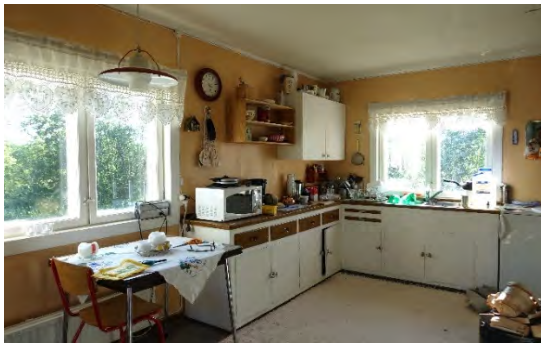
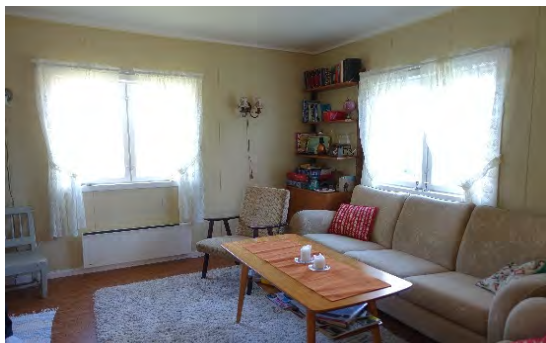
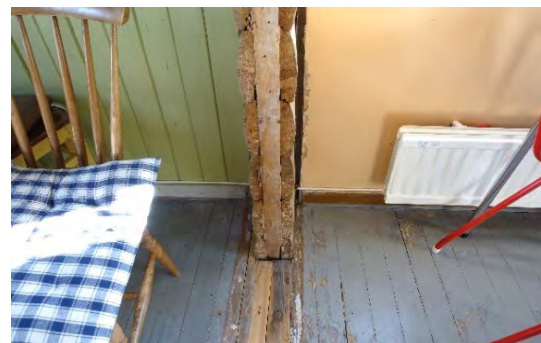
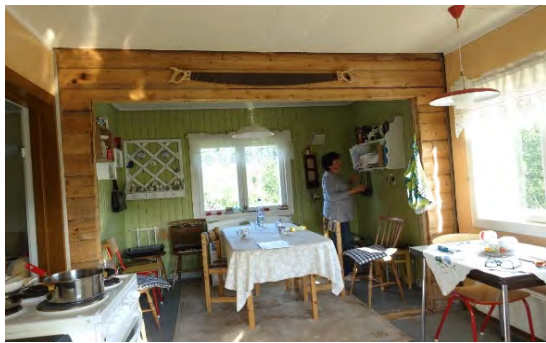
*Fra spisestuen, kjøkken, stue og vegg mellom kjøkken og spisestue i 1. etasje.*

Materialbruken på kjøkken og spisestue er synlig tømmer og isbjørnpapp, med geyfus-panel<sup>8</sup> i spisestuen som tidligere var kammers, malt i tidstypiske farger: lys grønt og varm okergul. På stuen er det lagt Huntonitplater på vegg og tak-ess plater i himling. Gjenreisingshusene hadde oftest malt panel, i noen tilfeller isbjørnpapp som var malt. Huntonitplatene på stuen er lagt i nyere tid (sannsynligvis på 1960–70-tallet). Ved en oppgradering bør man søke å bevare, tilbakeføre eller bygge videre på original materialbruk (Kongsbakk m.fl., 2000).

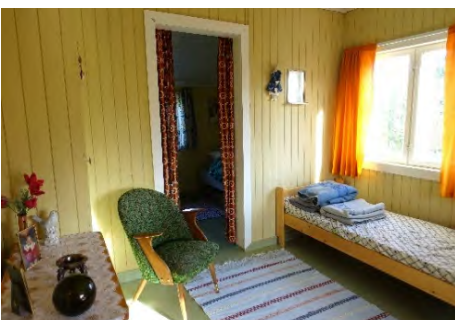
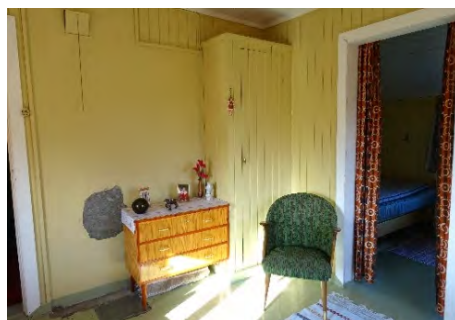
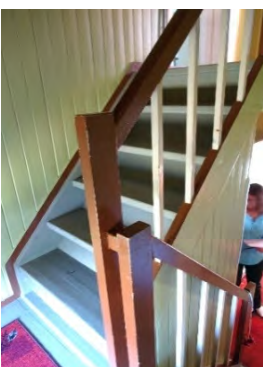
*I andre etasje er det geyfus-panel og malte tregulv i alle rom. Fargesettingen er tidstypisk og godt bevart også her. Trapp til andre etasje og hovedsoverom samt 2 mindre soverom. Se knekk i taket; kaldloft over.*

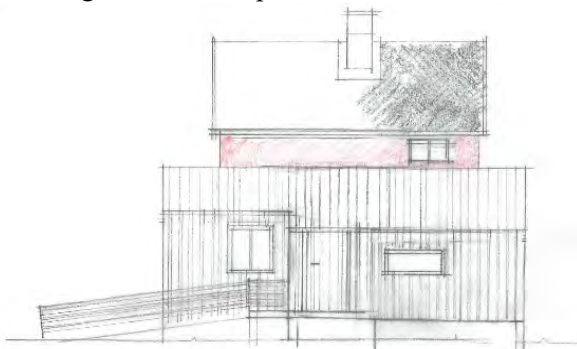
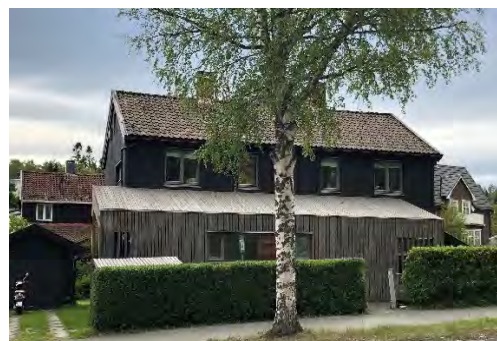
Takform og detaljering kan løses på forskjellige måter og gi ulikt uttrykk. Inspirert av løsninger vi har sett, presenteres dette sammen med skissene.

Fasade vest. Inspirasjon til høyre er arkitekt Ruth Kristin Fiskums tilbygg til egen bolig, Trondheim.

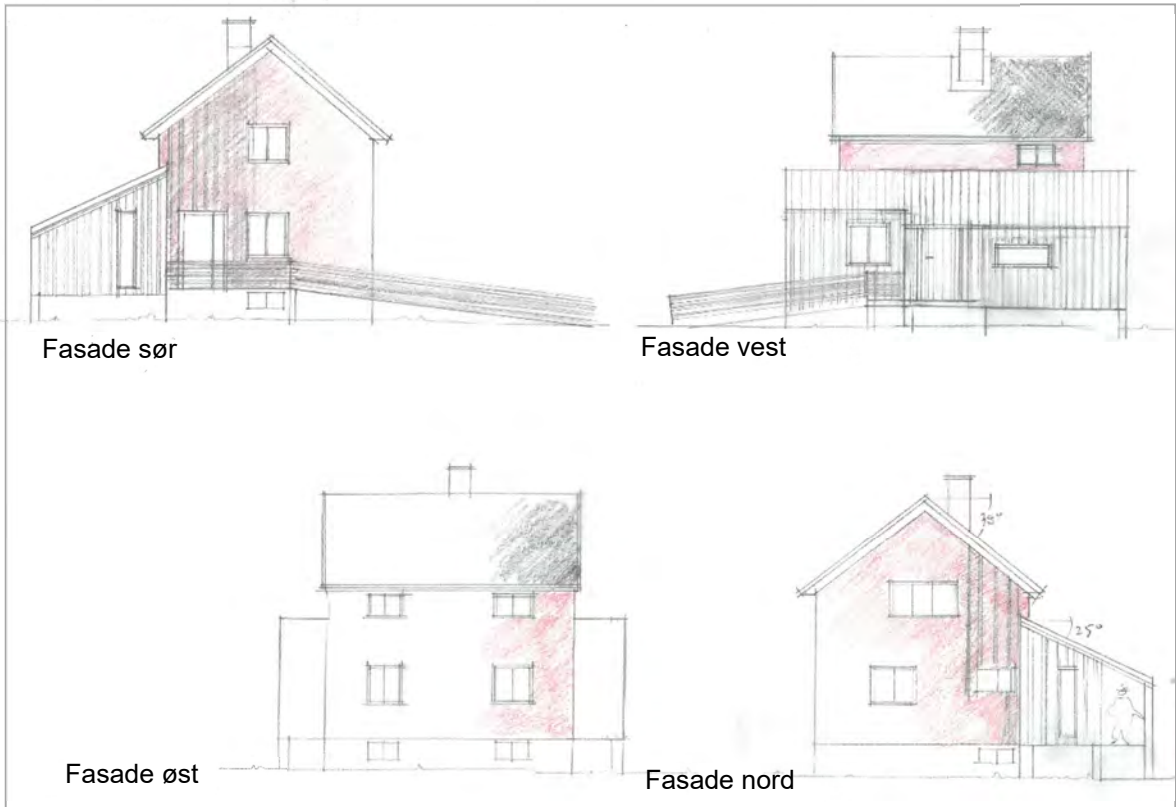
#### NYE FASADER, STØRRE TILBYGG MED PULTTAK OG KNAPP DETALJERING

Huset i Børselv har opprinnelig stående kledning, såkalt tømmermannskledning med over- og underliggere. Dersom panelretning og -bredde beholdes etter etterisolering og bytte av panel, foreslår vi at tilbygget også får stående kledning, med en knapp detaljering som vist i eksemplet fra arkitekt Ruth Kristin Fiskums hus i Trondheim, der vegg går over i tak, det vil si med tekning på tilbygg av samme trevirke og panelbredde som på vegg.

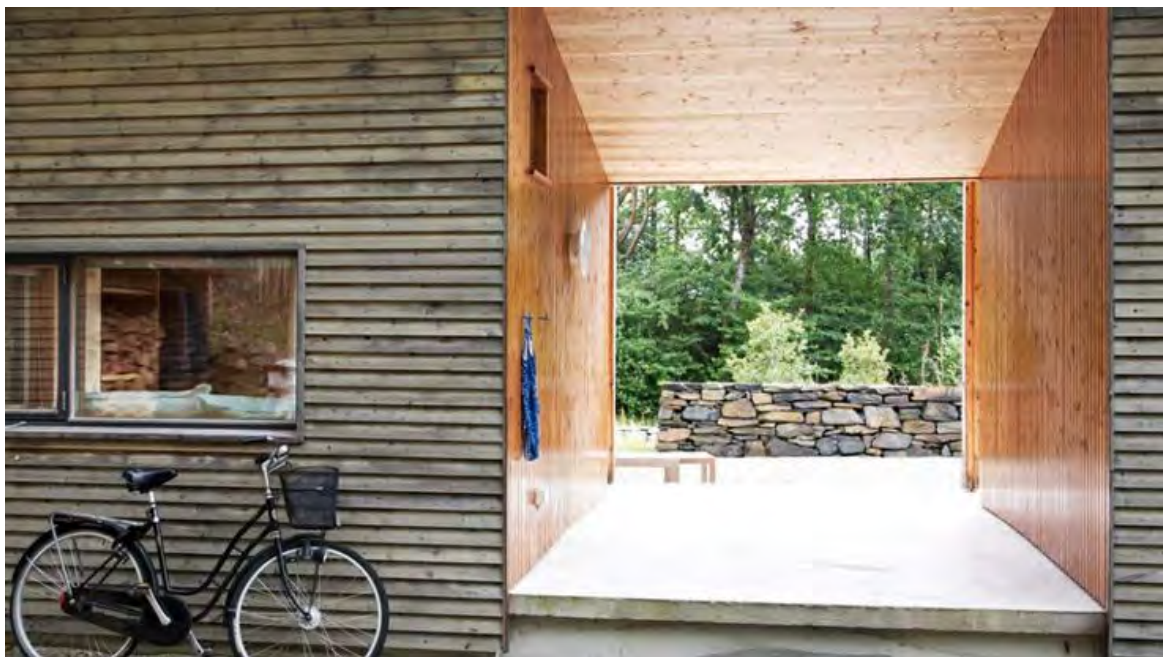
*Tilbygg i malmfuru med liggende panel behandlet med jernvitrol. Arkitekt ukjent.  
Kilde: <https://no.pinterest.com/pin/134545107597759119/>*

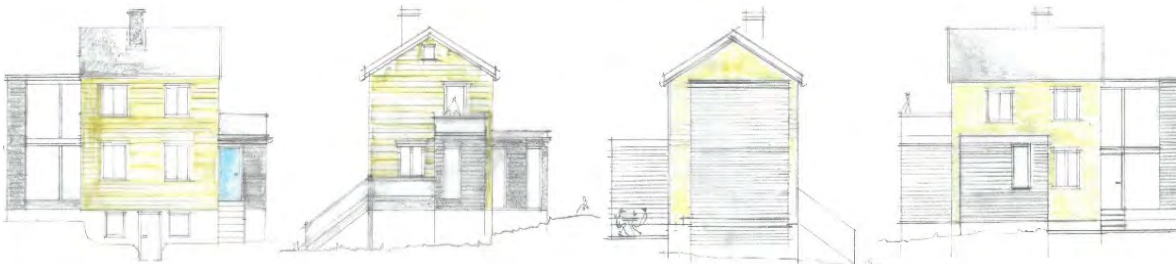
Fasader med tilbygg mot SV i to etasjer. Nytt soverom over stue. Ordinær takhøyde (2,40 m) i begge etasjer.

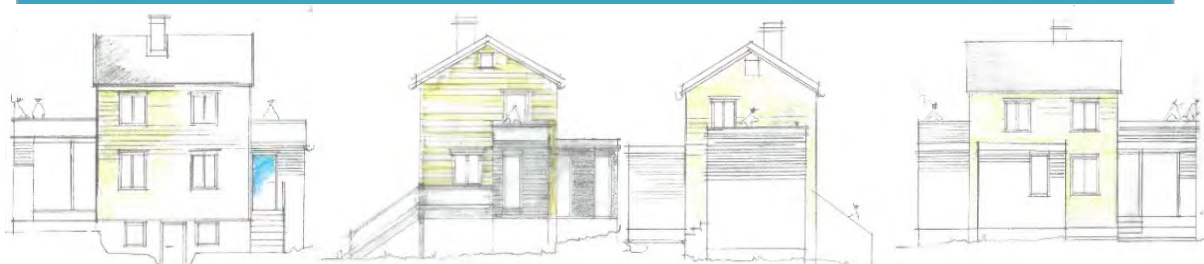
Fasader med tilbygg mot SV i én etasje. Takhøyde i stue 2,60 m. Terrasse over begge tilbygg i lengderetningene.

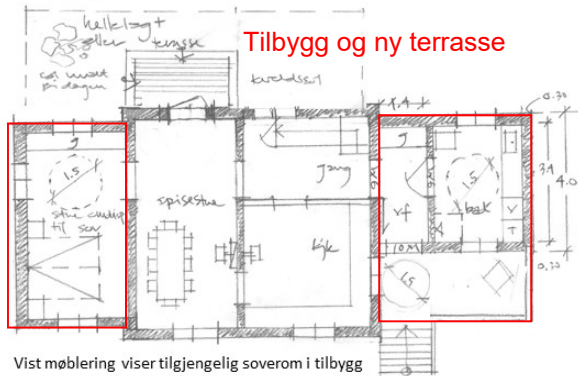
#### 1.etasje

Det er flott utsikt mot nordøst, og huseierne har ønsket seg en terrasse over ny entré med utgang fra soverommet i andre etasje. I dette eksemplet viser vi hvordan de kan få en terrasse ut fra hovedsoverommet mot havet i sørøst, og en terrasse ved siden av inngangspartiet i stedet for over entreen.

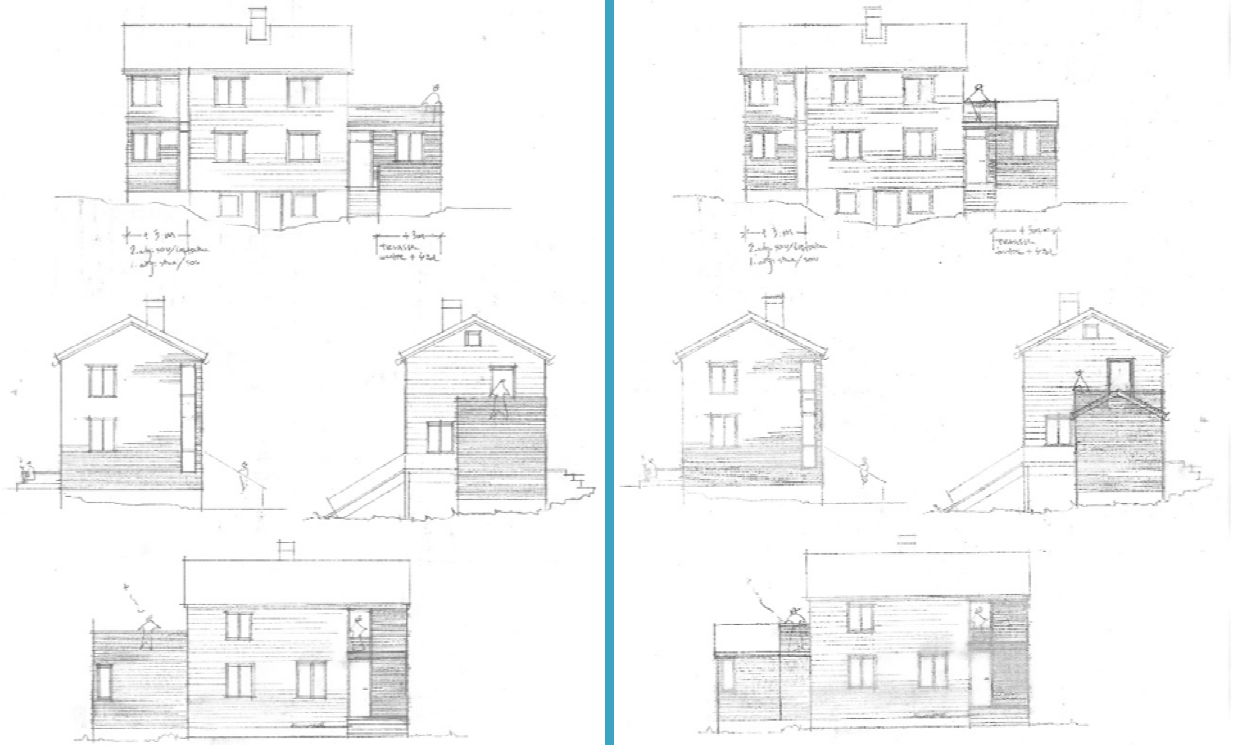
for to varianter av terrasseløsning over entré og bad: over hele tilbygget eller over entré som mellombygg. Nytt tilbygg mot sørøst bindes sammen med et sammenhengende tak over nytt og gammelt.

Ny entré og bad med terrasse over hele tilbygget.

Ny entré og bad med terrasse over entreen (mellombygg mellom nytt bad og eksisterende bolig)

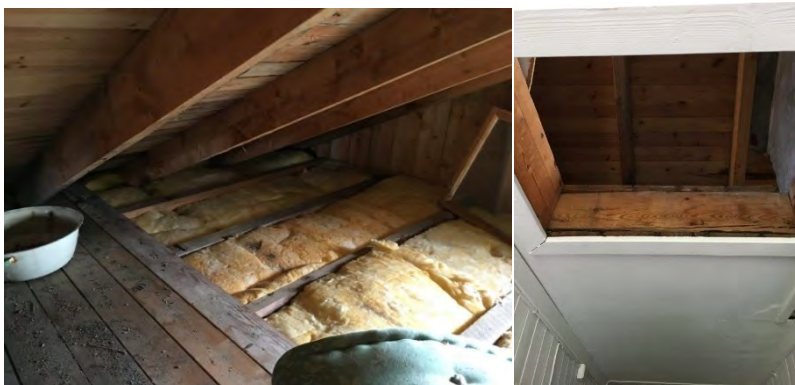
*Huset i Gamvik har sperretak, kaldt loft og isolasjon mellom bjelkene. Med åpen takluke ser man at det er flere lag papp i himlingen.*

Huset i Gamvik har saltak med taksperrer og kaldt loft. Loftsgulvet er isolert med ca. 100 mm mineralull mellom bjelkene, og taket er nytt med papptekning. Et kaldt loft er ventilert og uoppvarmet med oppvarmet rom under. Et kaldt loft skal ha god lufting med åpning langs raften. Ved etterisolering av stubbloftet blir varmetapet til loftet mindre, loftet blir kaldere og risikoen for kondensering øker. Derfor er det viktig at himlingen i andre etasje er damp tett nok. Det anbefales å legge dampsperre i himlingen på varm side. Dersom man ikke skal skifte eksisterende himling, må tettheten vurderes og eventuelt utbedres med tetteprodukter. Det sikreste er å installere balansert ventilasjon med varmegjenvinning. Slik sikrer man godt ventilert og tørr inneluft. Det reduserer faren for kondensering ved eventuelle luftlekkasjer gjennom utettheter i dampspærren.

For oppgradering av huset i Gamvik er det foreslått å legge på 100 mm ekstra tilleggisolasjon på loftet. Isolasjon på kaldt loft skal være et produkt med papir på oversiden for å hindre varmetap på grunn av luftstrømninger i isolasjonslaget.

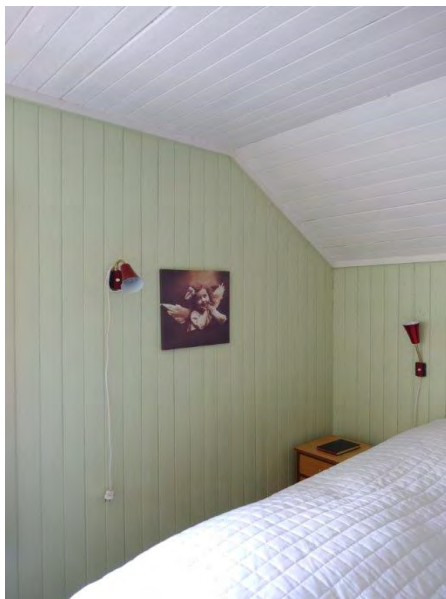
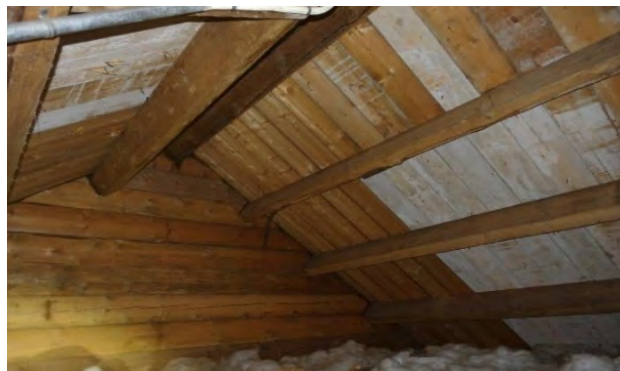
Bildet ytterst til venstre viser soverommet med skråtak langs siden. Bildet til venstre er fra loftsluken og viser flere lag i himlingen. Bildet over viser kaldt loft med åstak.

Bildet under av et soverom i huset i Børselv viser skråtaket. Denne delen av taket er sannsynligvis isolert. Bildet under fra loftet med åstak viser løsuellisolasjon på loftsgulvet. Bildet av loftsluka viser at det ligger flere lag med tettesjikt i taket.

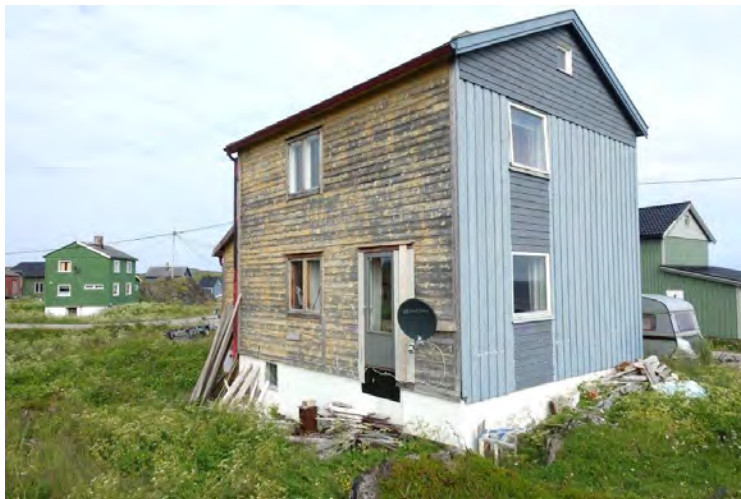
*Bilder fra huset i Gamvik. Opprinnelige vinduer på den gule fasaden var torams vinduer med to koblede glass som var utadslående ytterst og innadslående innerst, som bildet til høyre viser. Den blå fasaden har nyere vinduer.*

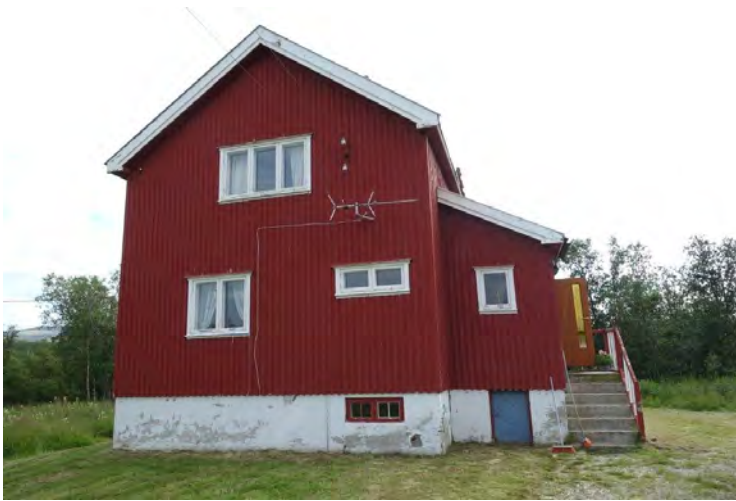
Bilder fra huset i Børselev. Opprinnelige vinduer er to- og trerams vinduer med to koblede glass som er utadslående ytterst og innadslående innerst, som bildet over viser.

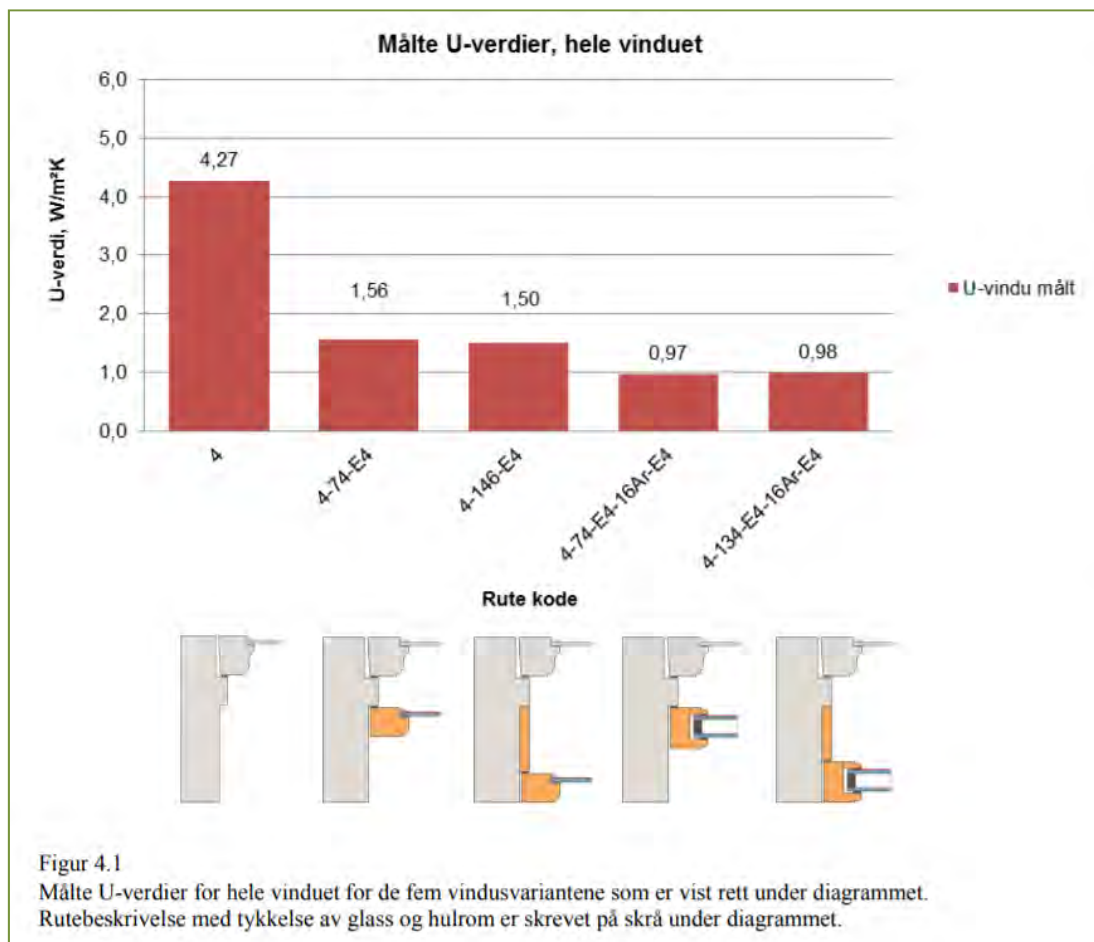
*Energieffektive bevaringsverdige vinduer (Homb og Uvsløkk, 2012) viser at et varevindu med tolags glass og to LE-belegg vil ha en U-verdi på  $0,97 \text{ W/m}^2\text{K}$ .*

Det er også et alternativ å rehabilitere originale vinduer. Glassene kan skiftes til glass med belegg og tetningen kan forbedres, eller varevinduet kan skiftes med et tolags glass.

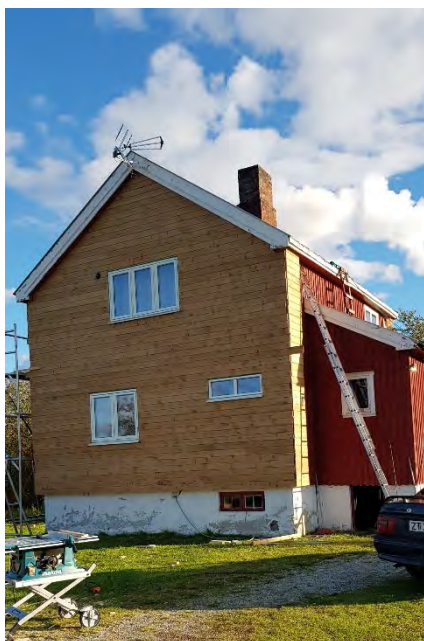
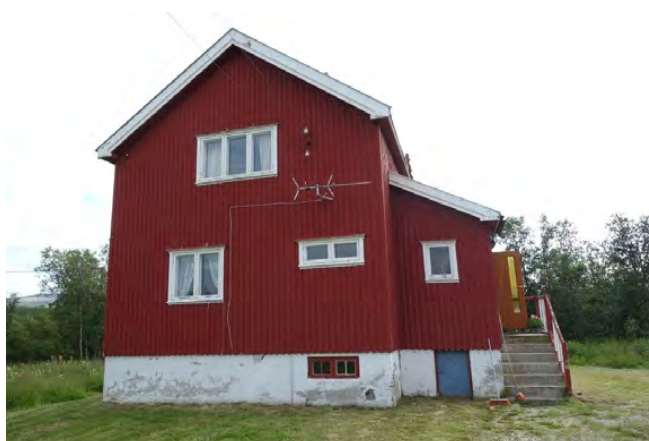
*Huset i Børselv, før og etter at panelet er skiftet på den ene vegg. De nye vinduene er trelags vinduer som er utadslående. Dimensjoner, utforming og omramning er etterlikninger av de gamle vinduene. Opprinnelig panel var stående, mens nytt panel er liggende. Dette endrer uttrykket noe. Taket skal skiftes og takutstikket vil bli forlenget. Grunnmuren bør etterisolerers slik at overgangen fra vegg til grunnmur blir som opprinnelig.*

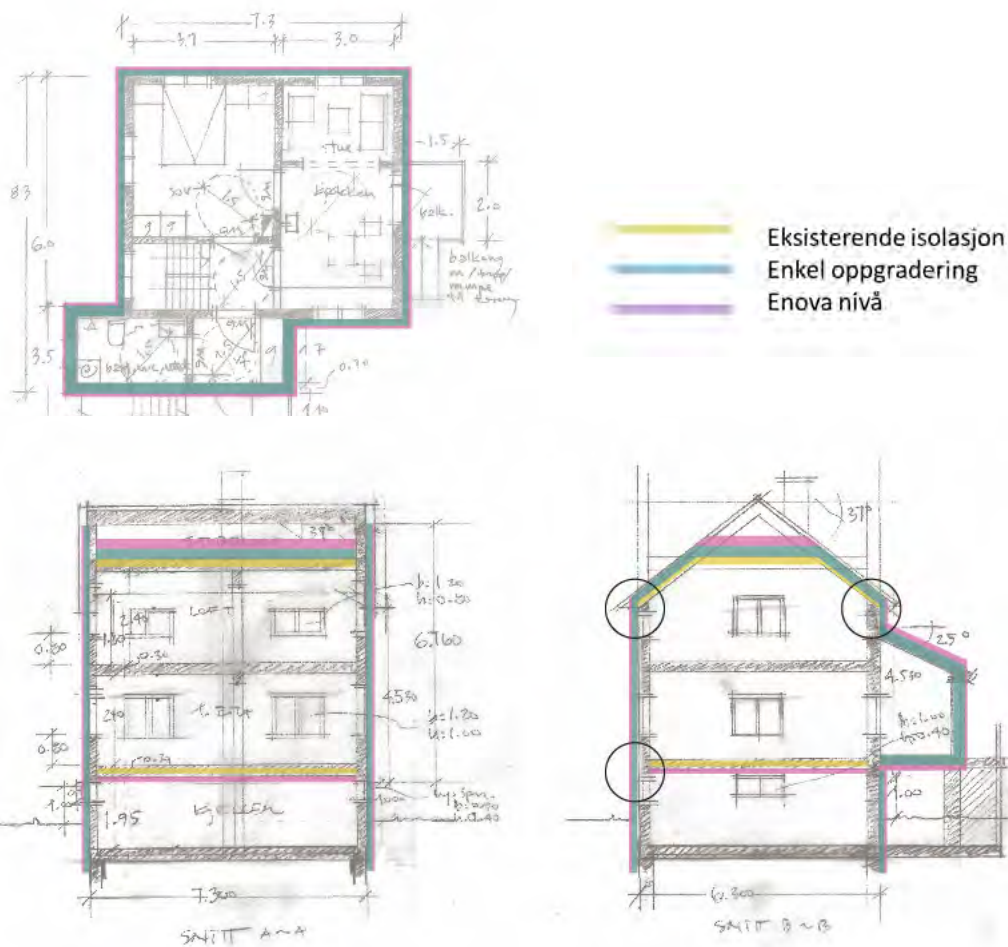
Plan- og snittegninger av huset i Børselev med markering av tilleggisolasering som enkel oppgradering og oppgradering til Enova-nivå. Sirklene viser overganger mellom tak og vegg og vegg og kjeller som må planlegges spesielt.

Taket er isolert med løsull på loftsgulvet (ca. 50–70 mm). For enkel oppgradering foreslås det å øke isolasjonslaget til 200 mm og for oppgradering til Enova-nivået til 350 mm. Skråtaket fylles i begge tilfeller med så mye isolasjon som det er plass til mellom åsene, 100–150 mm. Eventuelt kan det legges 50 mm (1/3) på innsiden av skråtaket. For å oppnå Enova-nivået må U-verdien være  $0.13 \text{ W/m}^2\text{K}$  for gjennomsnittet av taket (minstekravet for tak i TEK17). Det tilsvarer 300 mm isolasjon. Da det ikke er plass til mer enn 100–150 mm i skråtaket må det legges 350 mm på loftsgulvet. Taket i det gamle vindfanget har 50 mm isolasjon. For nytt vindfang i tilbygget legges 200 mm isolasjon i nytt sperretak for enkelt nivå og 300 mm for Enova-nivå.

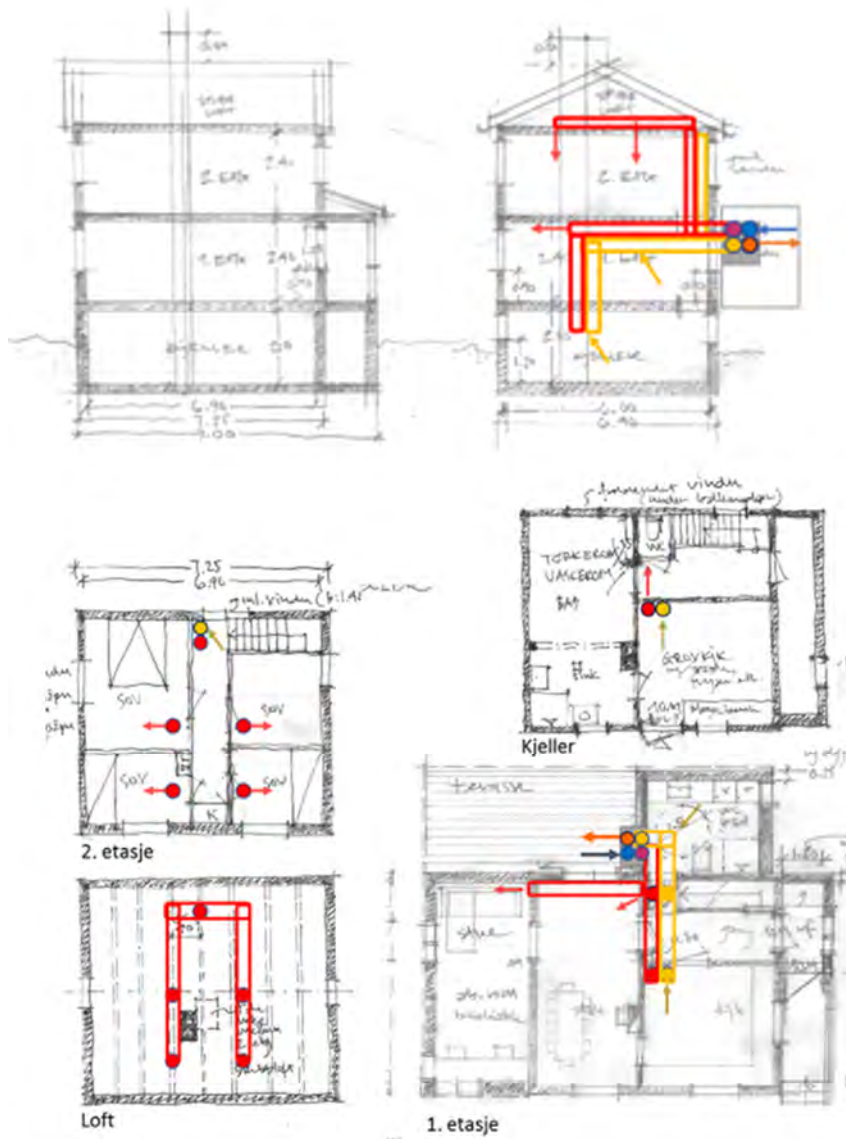
Forslag til montering av balansert ventilasjonsanlegg.

For huset i Gamvik er det nedenfor skissert forslag til løsning for montering av et balansert ventilasjonsanlegg med så korte kanaler som mulig. Ventilasjonsaggregatet er plassert i et skap på badet, så høyt oppe som mulig for å unngå snø i luftinntaket. Den friske luften trekkes inn fra vestsiden. Kanaler for tilluft trekkes gjennom taket i gangen opp gjennom andre etasje og til loftet hvor kanaler fordeles til hvert soverom. Tilleggisolering på loftet må legges over kanalene. Det er viktig at kanalene beskyttes og at det ikke lagres ting oppå. Kanaler til kjeller trekkes ned langs vegg på kjøkken. Avtrekk er fra kjøkken og bad.

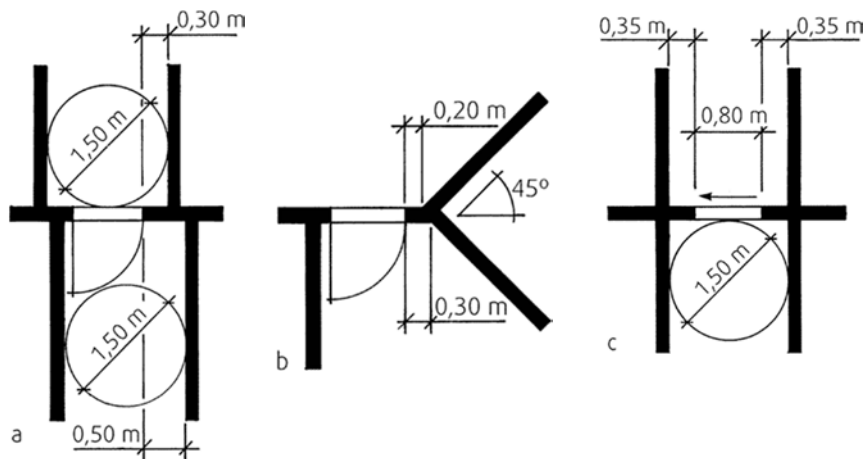
- Slagdør i åpen posisjon krever plass til at en rullestol kan snu på repos utenfor dør. Ved selvlukkende og tunge slagdører bør målet 0,30 m økes til 0,45 m og målet 0,50 m økes til 0,70 m.
- Slagdør i stumpet hjørne. Ved selvlukkende og tunge slagdører bør målet 0,20 m økes til 0,35 m og målet 0,30 m økes til 0,45 m.
- Skyvedør med betjeningsareal.

styrke og bøyelighet i armer og overkropp. Derfor må de kjøre inn til siden av døren, så nær som mulig, åpne og rygge tilstrekkelig langt tilbake for så å svinge gjennom døråpningen. Skal de lukke eller låse døren, må de i tillegg trekke dørbladet tilbake, helst ved hjelp av et ekstra lukkebeslag, og deretter lukke eller låse døren. Ved individuell planlegging hvor brukerens styrke, førlighet og balanse er kjent, bør planleggeren fastlegge dimensjonene på sideplassen i samråd med brukeren. Alminnelige minstemål når brukeren ikke er kjent, er vist i figurene under.

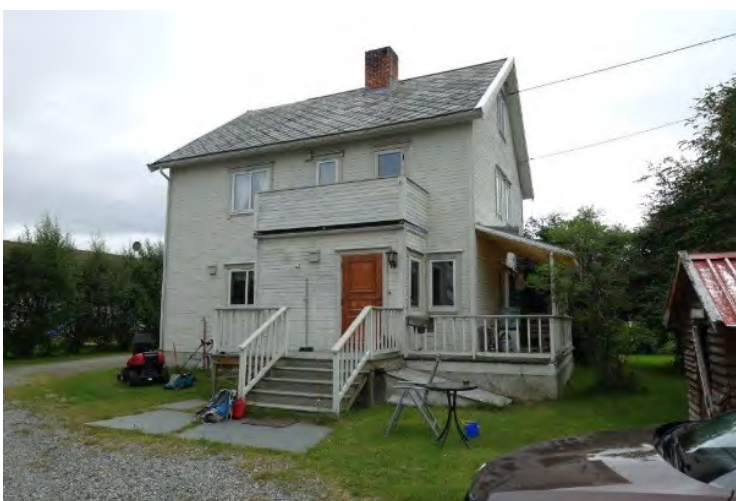
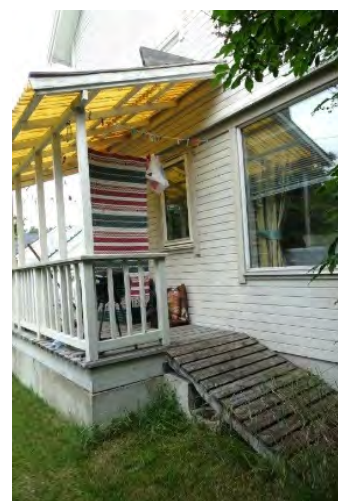
*Huset i Alta. Inngangsparti og eksisterende veranda mot sørøst.*

Det eksisterende huset i Alta har allerede en liten rampe opp fra hagen til en veranda (se bilder). Vi foreslår å utnytte dette arealet til å lage en rampe opp til en liten veranda ved inngangspartiet. Ved å foreta en liten justering av terrenget slik at noe av høydeforskjellen tas opp i terrenget, kan rampen kortes ned og tilpasses huset (se plan foregående side og oppriss langs fasade under).
