BRAVENT - Rapport

Brannforløp og ventilasjon i skoler

2022:00394 - Åpen

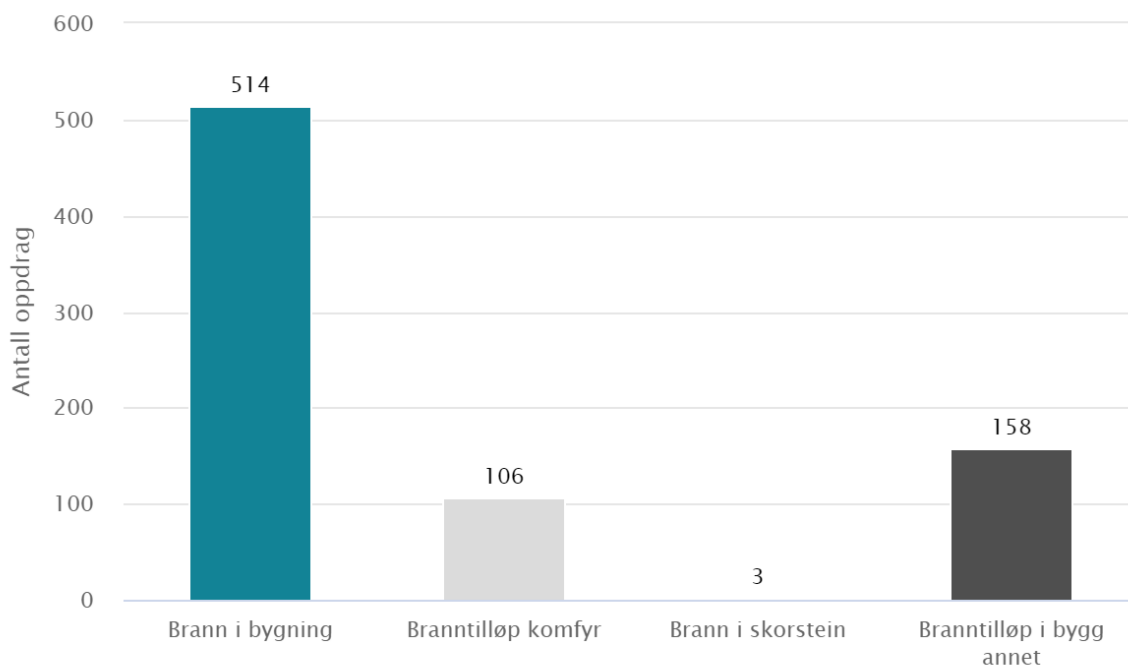
Figur 2 Fordeling av oppdragstype for branner i skoler, for år 2016-2021. Kilde: brannstatistikk.no

Figur 1 viser statistikken hentet ut fra brannstatistikk.no for alle skolebygninger i Norge for perioden 2016 – 2021. Det er registrert over 100 branner hvert år, med høyest antall i 2019. Oslo og Viken er de to fylkene med høyest antall brannhendelser. Databasen gir ingen detaljert oversikt over branntilløp, kun kategorisert over ulike oppdragstype som vist i Figur 2. Flertallet av disse brannene skjer i byggene.

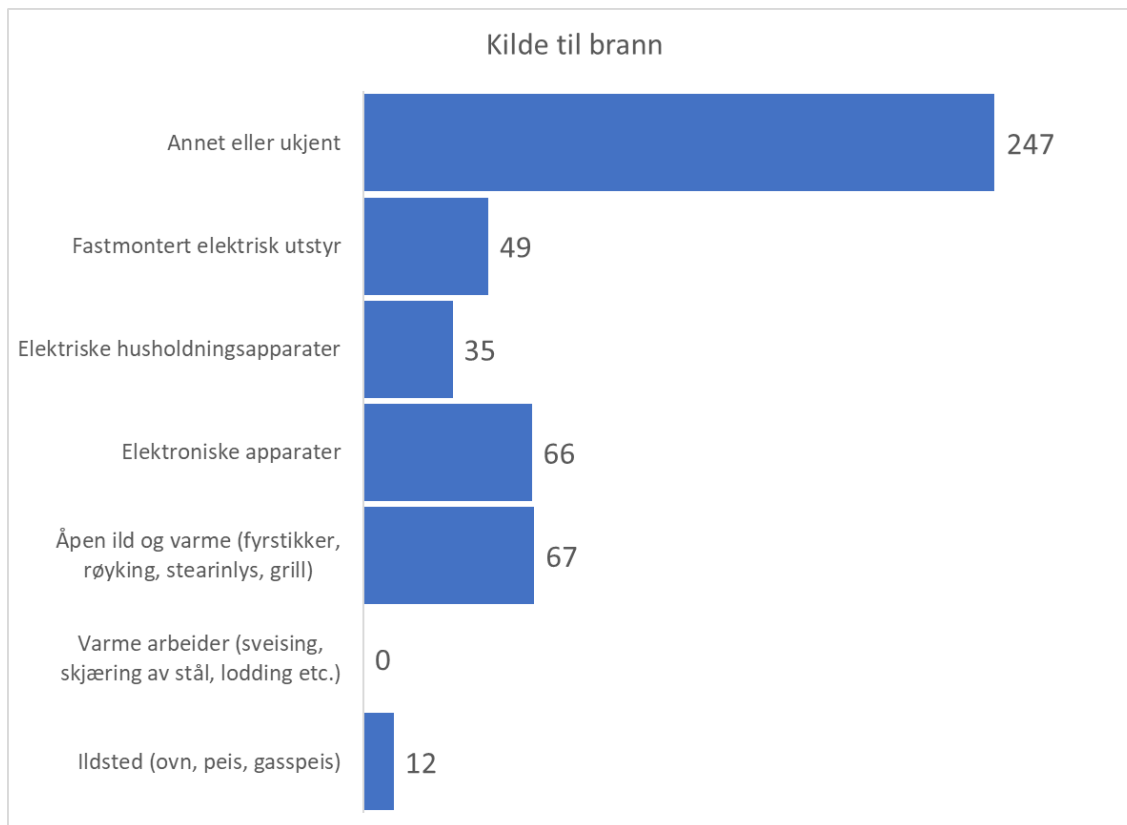
Figur 7 Oversikt over kilder til branner i undervisningsbygg for år 2000-2021. Kilde: BRASK.

Fra BRASK er det blitt hentet ut statistikk for tidsperioden 2000 – 2021. Det er meldt inn totalt 476 brannskadesaker. Oversikten av kildene til de ulike brannskader kan sees i figuren under, der annet/ukjent kilde (52 %) er den som er mest registrert, etterfulgt av åpen ild og varme (14 %). Årsaken til flertallet av disse brannene er også ukjente/annet, 19 % av brannskadene skyldes elektronikk og 10 % er antatt påsatt.

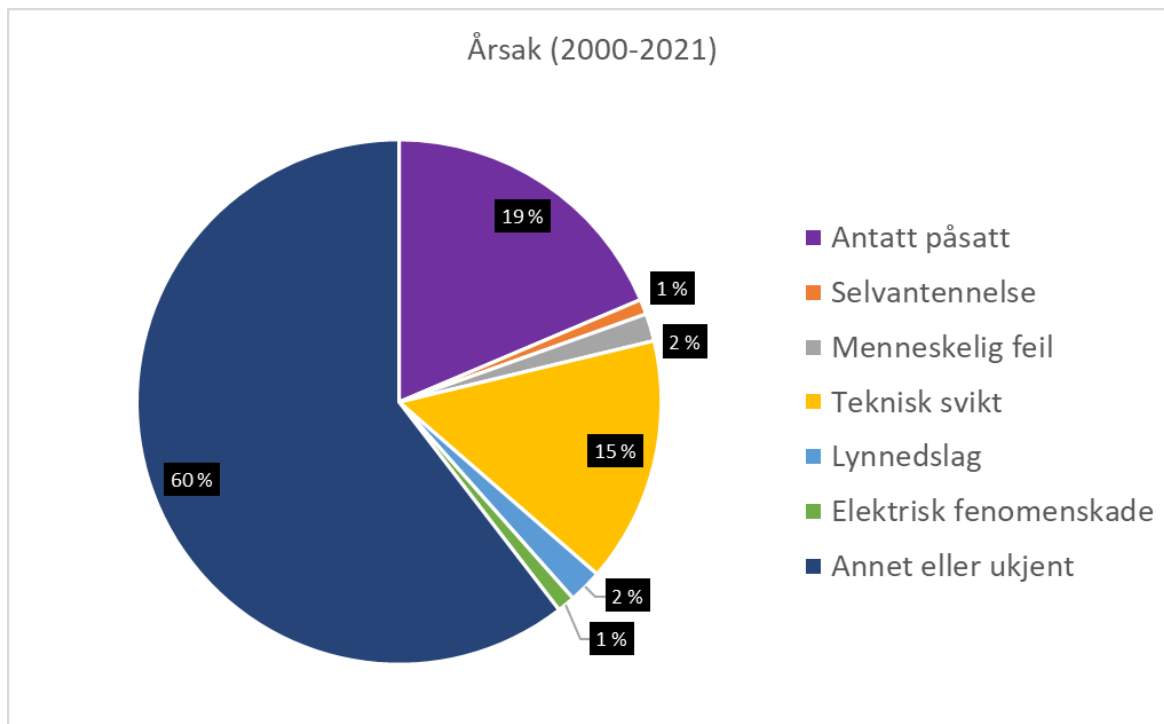
Figur 9 Oversikt over prosentandel av utbetalinger grunnet brannskader i undervisningsbygg, fordelt på brannårsak.

I den samme tidsperioden er det utbetalt et erstatningsbeløp på 361.741.000 NOK. Som vist i figur 7, er de største beløpene utbetalt til brannskader som er av ukjent/annet årsak. 19 % av erstatningsbeløp er derimot utbetalt til branner der det er antatt påsatt. Teknisk svikt utgjør også en stor del av erstatningsbeløpene.
