Presentasjon av casestudier i REBO

SINTEF Notat

Bærekraftig oppgradering av boligblokker, energieffektiv oppgradering, universell
utforming, beboermedvirkning, beslutningsprosesser

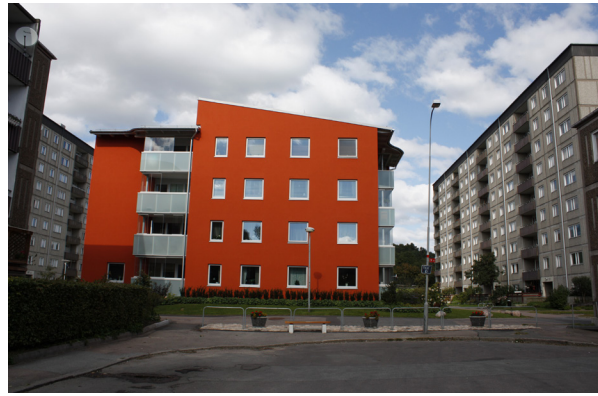
Etter oppgradering av området. (Kilde: SINTEF Byggforsk)

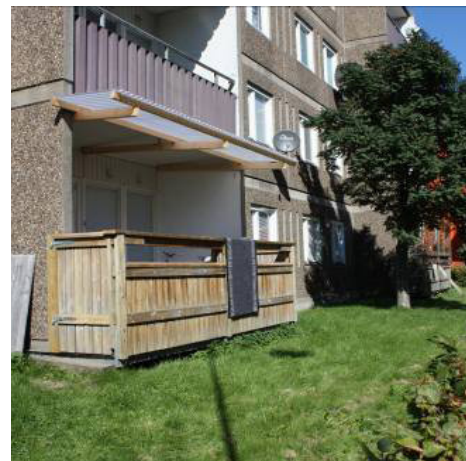
*Balkonger før rehabilitering
(Kilde: SINTEF Byggforsk)*

Leca. De eksisterende balkongplatene var egne elementer som lett kunne fjernes og erstattes med nye, større på egen bærekonstruksjon. Slik kunne det bli gjennomgående isolasjon mellom gamle betongveggelementer og nye balkongplater.

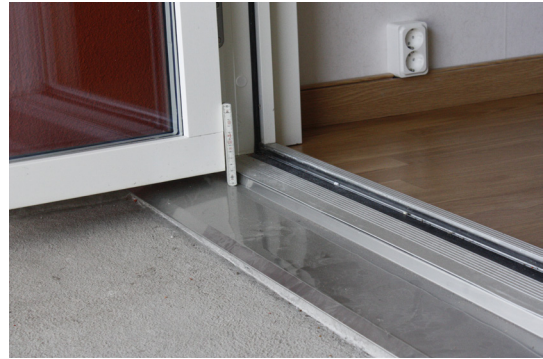
Selv om universell utforming ikke har vært i fokus på Backa Röd, har terskelen ut til balkong en tilfredsstillende løsning. (Kilde: SINTEF Byggforsk)

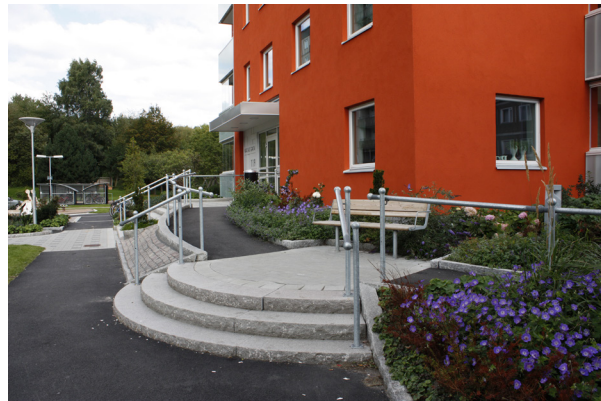
Nytt inngangsparti. (Kilde: SINTEF Byggforsk)

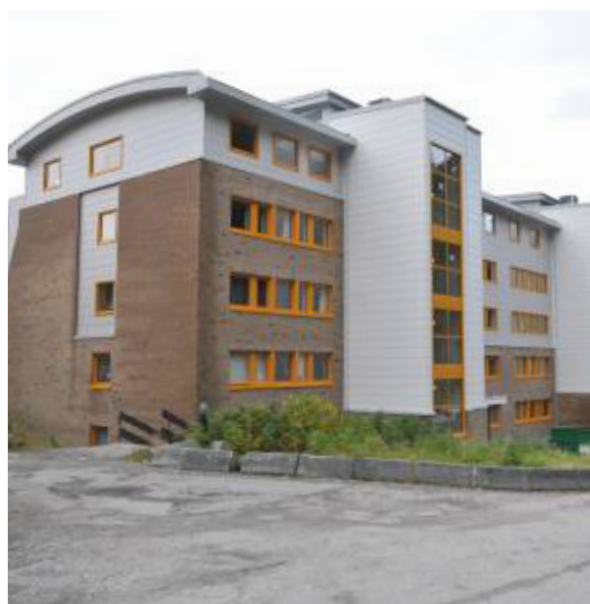
Etter rehabilitering
(Kilde: SINTEF Byggforsk)

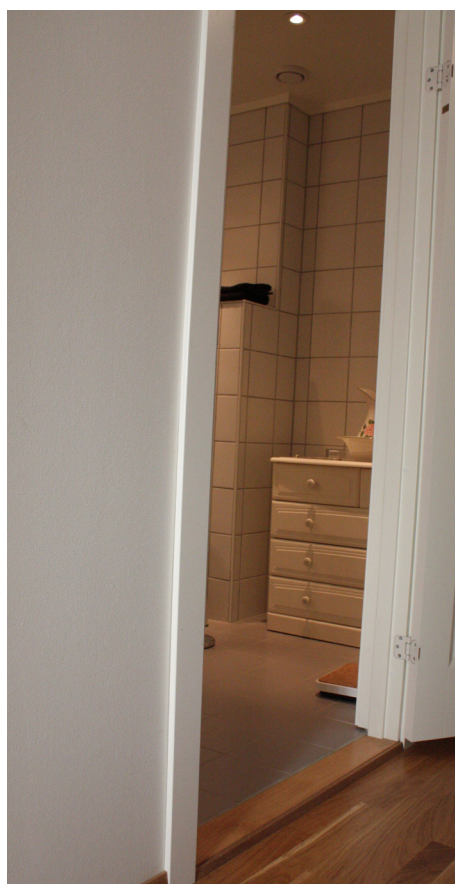
Lav terskel inn til badet i en av de nye toppleilighetene. (Kilde: SINTEF Byggforsk)

Flere av beboerne har selv utført tilpasninger i sine leiligheter, som fjerning av terskler og rampe til bad for eksempel. Dette er gjerne utført i forbindelse med skade og bruk av rullator men noen har også vært ”føre var”.

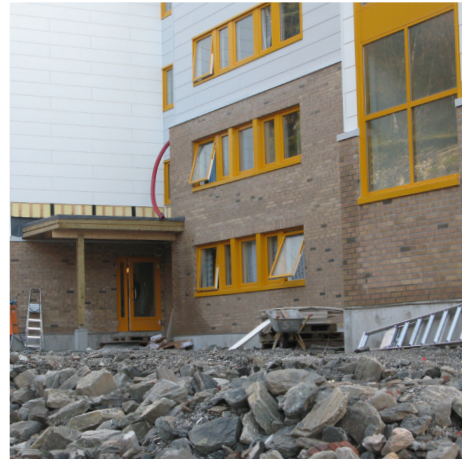
Vanskelig inngangssituasjon for beboerne under rehabiliteringen. Midlertidig ble garasjene i kjelleretasjen brukt som hovedinngang. (Kilde: SINTEF Byggforsk)

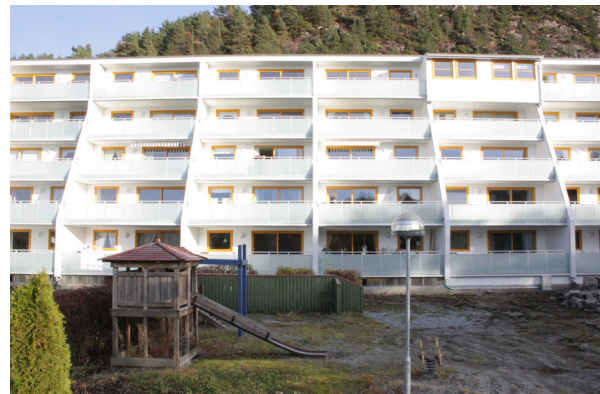
Etter oppgradering. (Kilde:SINTEF Byggforsk)

- God tilgjengelighet i atkomst ute og i fellesarealer inne med installering av bæreheis.
- Energibesparelse (etterisolering, nye vinduer og dører, balansert ventilasjon med varmegjenvinning)
- Estetisk oppgradering
- 35 nye leiligheter uten å måtte styrke infrastruktur med tanke på vann og strøm eller fundamentering.

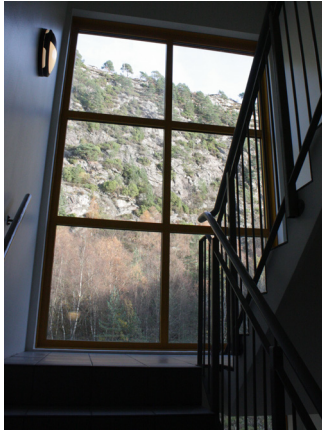
Ny trappeoppgang med mye lys (Kilde: SINTEF Byggforsk)

Før oppgradering var det mer støy fra oppgangen. Med ny oppgang og heis høres ingen lyder. Mangelen på farger i oppgangen er et tema: *"Litt for mye hvitt"*.

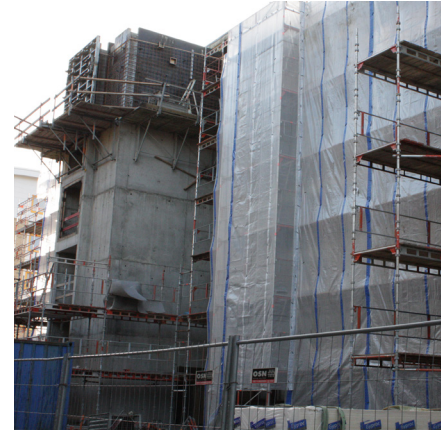
Fasaden under rehabilitering (Kilde: SINTEF Byggforsk)

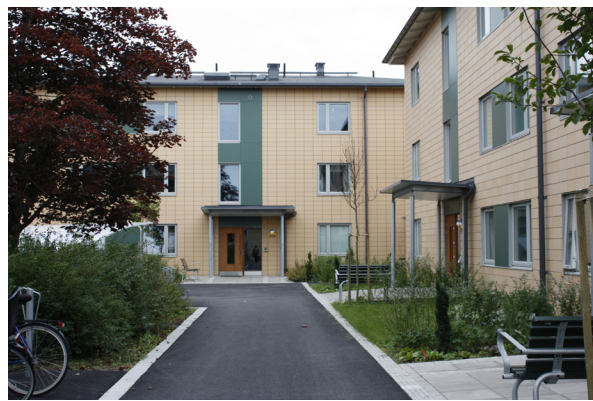
Etter oppgradering. (Kilde:SINTEF Byggforsk)

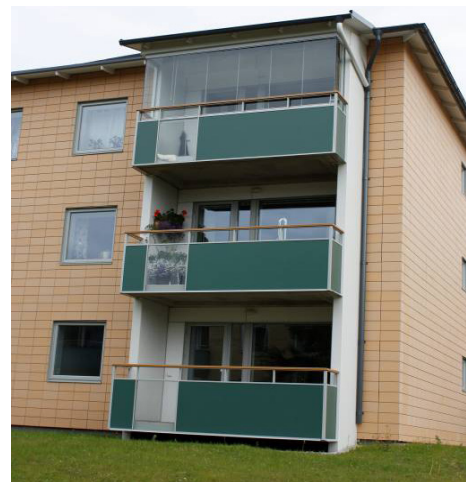
Balkonger etter oppgradering. Beboerne kunne velge mellom åpen eller innglasset. (Kilde: SINTEF Byggforsk)

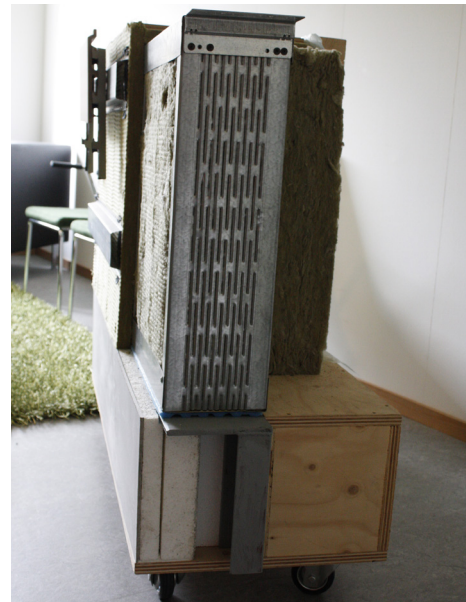
Veggkonstruksjonsmodell
(Kilde: SINTEF Byggforsk)

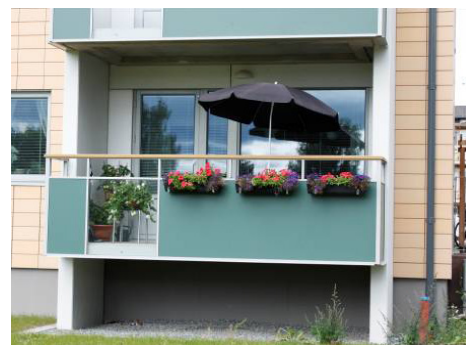
"Innredet" ny balkong.
(Kilde: SINTEF Byggforsk)

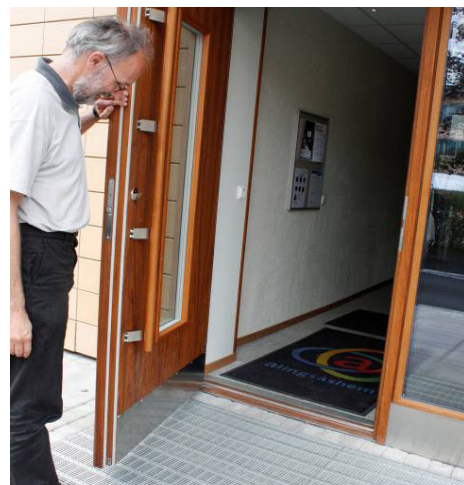
Lave terskler inngang.
(Kilde: SINTEF Byggforsk)

Alle terskler er fjernet (?). Tersklene opp til inngangsdøren til blokka var tidligere 20 cm, og ut til balkong 5-7 cm. I dag er terskel til balkong 2-2,5 cm. Prefabrikkerte elementer gjør at det blir noe ulik høyde, tersklene er fra 1,5 til 3 cm høyde.

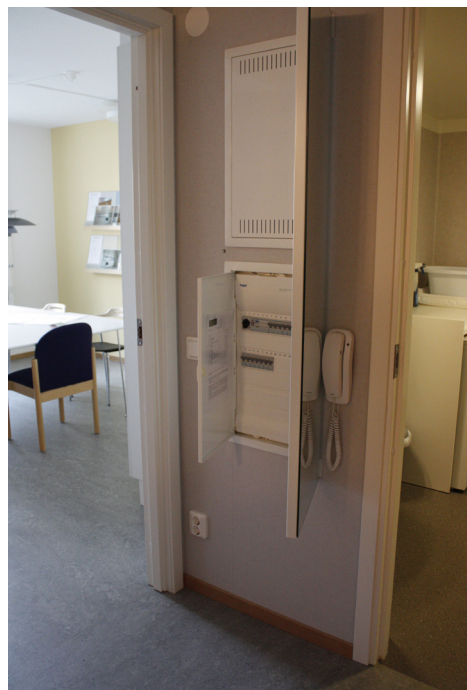
Trinnfrihet, samt portelefon og sikringskap i lav høyde bak speil i entreen. (Kilde: SINTEF Byggforsk)

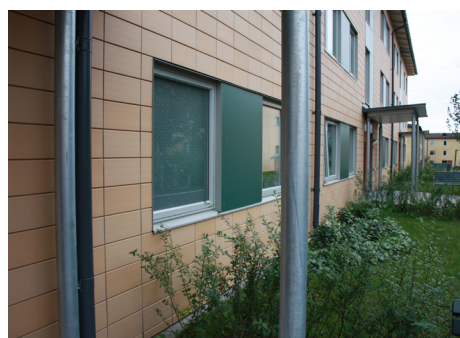
Fasade med keramiske plater som kledning (Kilde: SINTEF Byggforsk)

Estetisk sett oppleves blokkens eksteriør som før, men de nye keramiske fasadeplatene gir på nært hold en annen opplevelse enn den opprinnelige teglfasaden. Arkitekten

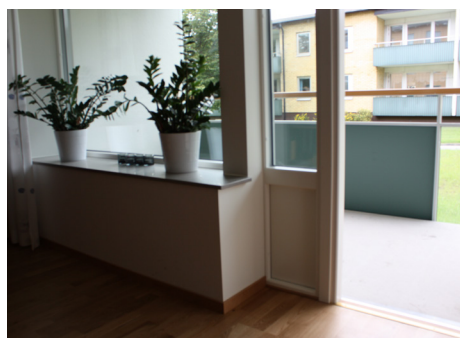
Overgang mellom veranda og stue, etter oppgradering. (Kilde: SINTEF Byggforsk)

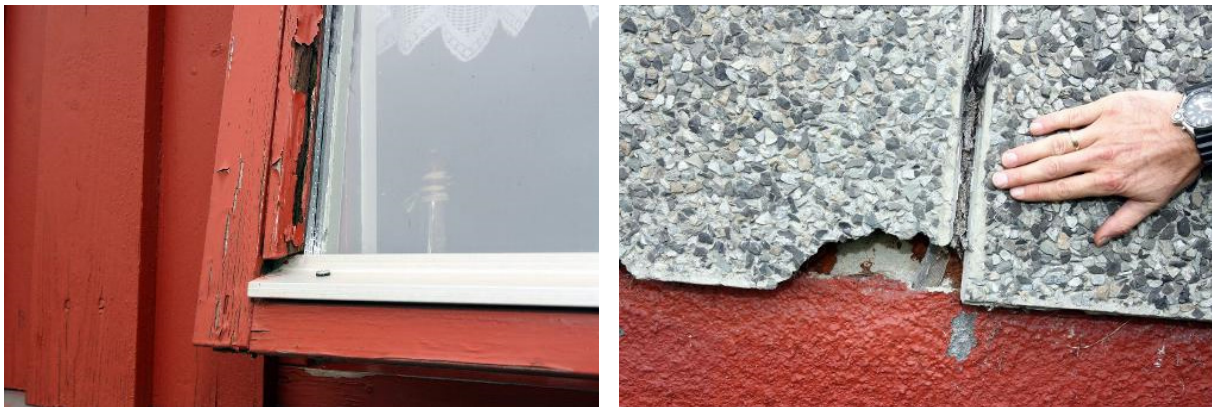
Sprekker i gavlvegg og råte i vinduskarm. (Foto: Romerikes Blad)

- Dårlig isolering, større kuldebroer, luftlekkasjer
- Omfattende skader med sprekker i fasadeplater, fukt under balkonger og råte i vinduer
- Avtrekksventilasjon
- Høyt energiforbruk
- Felles fyrhus for oppvarming og varmtvann, radiatorer i alle rom
- Beboere klager over dårlig inneklima, trekk og kalde gulv

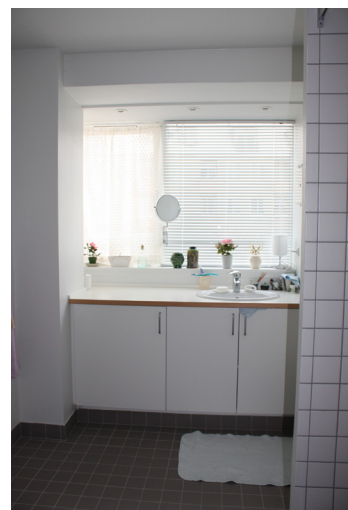
Karnapputvidelse på badet.
(Kilde: SINTEF Byggforsk)

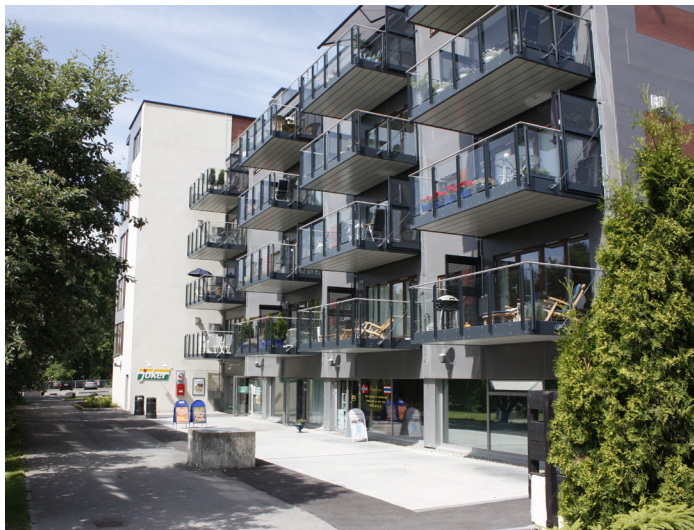
Bilde etter rehabilitering, fra boligblokkens sørside, med påhengte balkonger (Kilde: SINTEF Byggforsk)

Alle leilighetene har fått balkong. Det er utsikt til byen og fjorden fra de fleste sørvendte balkongene. Flere av de nye balkongene som henger i en utvendig stålkonstruksjon er tilgjengelige, dog ikke med like lav terskel som kreves gjennom TEK10. De lave tersklene er en tilfeldighet, fordi det ikke har vært fokus på trinnfrie løsninger til balkongene. Dette viser likevel en løsning som har potensiale til å være tilgjengelig. Med større presisjon under bygging kan det oppnås liten nivåforskjell mellom gulvet inne og overkant ferdig gulv på balkongene. Beboerens erfaring er at de nye balkongene har dårlig brukskvalitet: Når det regner eller ved snøsmelting er det bare en liten flekk midt på balkongen som er tørr. Det kunne vært unngått med overdekking av øverste balkong og beslag over mellomrommet mellom balkongen og fasaden.
