Tilstandskartlegging Molde lufthavn, Årø 2011

Tilstandskartlegging banesystem

SINTEF er engasjert av Avinor AS til å foreta tilstandskartlegging av flyoperative arealer og bæreevnedokumentasjon av sikkerhetsområder på flere lufthavner i Norge.

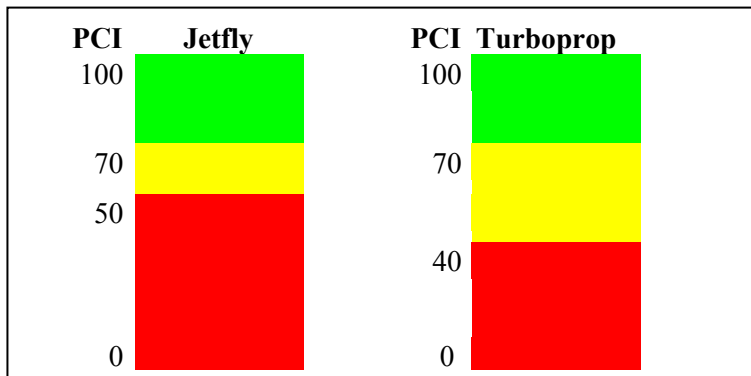
Figur 3 Grenseverdier for tilstandsklassifisering

For lufthavner som trafikkeres av bare turboprop har AVINOR valgt å sette disse grensene noe ned da steinløsning og sprekker gir et stort utslag i PCI-verdi, men dette ikke er så kritisk på regionale plasser. Se Figur 3.
