### Reparasjon av påstrykningsmembraner på flislagte våtromsgolv.

#### Del 1: Forutsetninger for partiell membranreparasjon.

Utarbeidet av seniorforsker Arne Nesje, SINTEF Byggforsk på oppdrag fra Byggkeramikkforeningen.

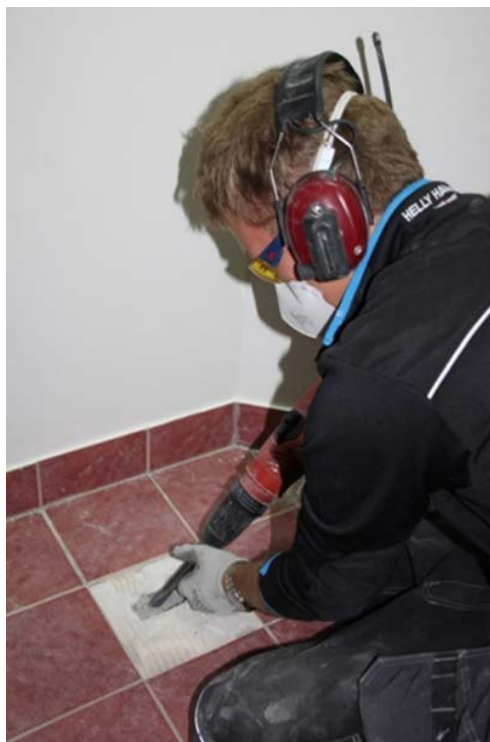
*Figur 1: Membraner på våtromsgolv lar seg skjøte med egnete materialer utført av erfarne håndverkere.*

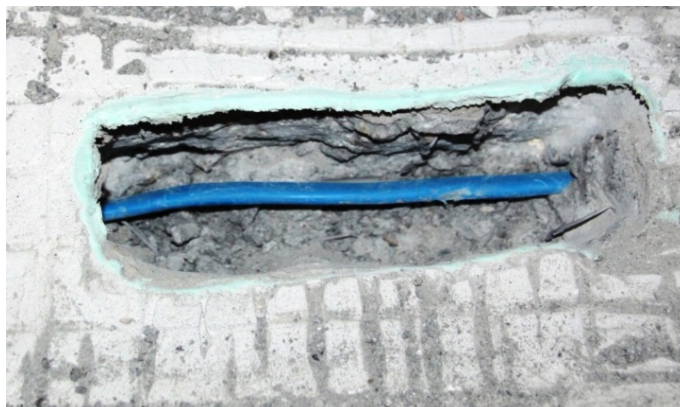
*Figur 2: For å komme til for å utbedre varmekabler gjøres det inngrep i membranen for så å fylle hullet og legg nye membran over hullet.*

Med *partiell utbedring* menes at man kun utbedrer et begrenset område av membranflaten med egnete materialer. En typisk situasjon er der det må lages hull i en opprinnelig og intakt membran f.eks for å få tilgang til varmekabler som har sluttet å fungere og som ligger under membranen.

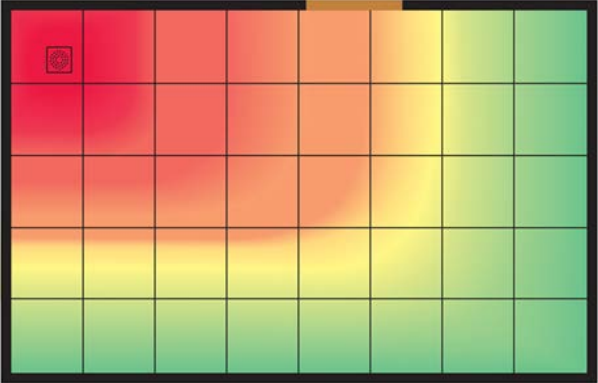
Figur 3. Vannbelastningssoner danner grunnlag for vurdering av risiko.

<p><b>Grønn sone:</b> Områder med liten vannpåkjenning f.eks. langs vegger under skap og innredninger, langt fra sluket og med god avrenning bort fra stedet. Området utsettes normalt ikke for vannsøl eller gangtrafikk. Membranskjøting i området anses å utgjøre en liten skaderisiko,</p>
<p>Rød sone = våte områder rundt sluket Orange sone = delvis våte flater med fall mot sluket Grønn sone = "tørre" flater med fall mot sluket</p>	<p><b>Oransje sone:</b> Områder der membranen sjelden vil ha permanent fuktpåkjenning ved ordinært bruk av våtrommet. F.eks. gangsoner hvor det tidvis blir fuktig ved bruk med som tørker raskt grunnet golvvarme. Golvet har fall så vannet renner raskt fra overflaten. Risikoen ved membranskjøting i området anses som moderat hvis nødvendige forutsetninger er å tilstede.</p>
	<p><b>Rød sone:</b> Områder rundt sluket som er mer eller mindre permanent vannpåkjent. Membranskjøting ved skifting av sluk anses å utgjøre en risiko. De lokale forutsetningene må grundig vurderes. De som skal foreta utbedringer må ha inngående kunnskap til vurdering av underlagets tilstand, materialbruk og ikke minst lang praktisk erfaring.</p>

- Reparasjonen skjer i et område hvor der er lite og ikke noe permanent vannpåkjenning, vist på figur 3.
- Eksisterende membran er i god stand og har tilstrekkelig tykkelse til å kunne skjøtes.
- Lett tilkomst til reparasjonsstedet.
- Underlaget vurderes som robust og egnet som underlag ved skjøting

- Vurdér vannpåkjenningen på utbedringsstedet. Golv deles inn tre påkjenningsoner for vurdering av risiko (Fig. 3). Skjøting av membraner i områder med lite og ingen vannpåkjenning er forbundet med lav risiko. Men det anbefales likevel utførelse av erfarne håndverkere samt bruk av egnete materialer og metoder. I de mest vannpåkjennte områdene f.eks. dusjområdet må arbeidene kun utføres av personer med lang erfaring og høy kompetanse.

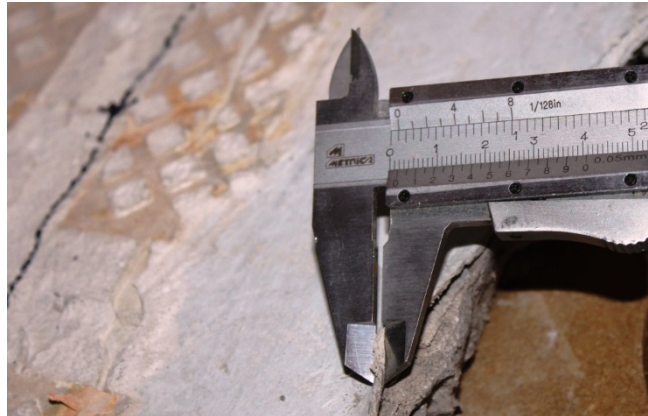
Figur 4: I undersøkelsene inngår vurdering av membranens tilstand bl.a tykkelse, fabrikk og alder.

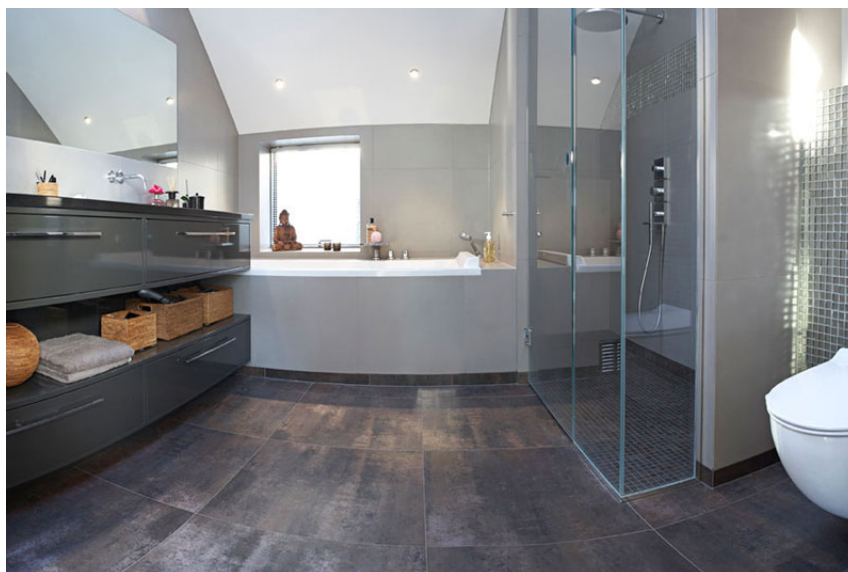
*Figur 5:  
Våtromsgolv får  
forskjellig  
vannpåkjenning,  
avhengig av  
romstørrelse,  
innredning, fallforhold,  
noe som må tas med i  
vurderingen av  
utbedringstiltak.  
(Illustrasjonsfoto)*
