Knut Noreng, Marius Kvalvik og Sivert Uvsløkk

# **Kompakte tak med luftkanaler og økt selvuttørringsevne**

Pilotprosjekt

SINTEF akademisk forlag

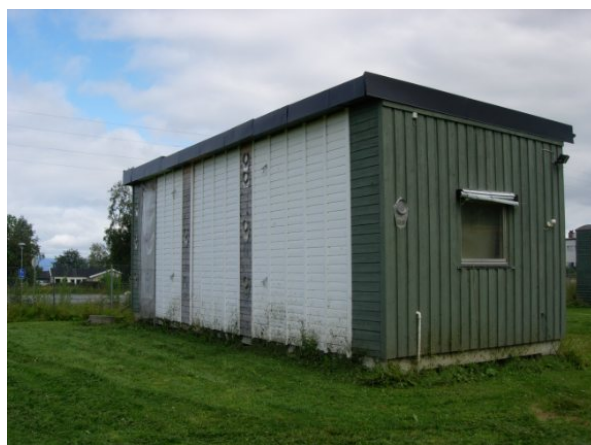
**Fig 2.2**

Prøvehuset på Voll før ombygging sett fra sydvest

Kartutsnittet i fig 2.1 viser plasseringen av Voll forsøksstasjonen, og viser elementbygget nærmest vegen hvor taket ble benyttet til pilotprosjekt. Selve elementbygget er vist i fig 2.2 før ombygging, og på forsiden av rapporten under ombyggingen av taket.

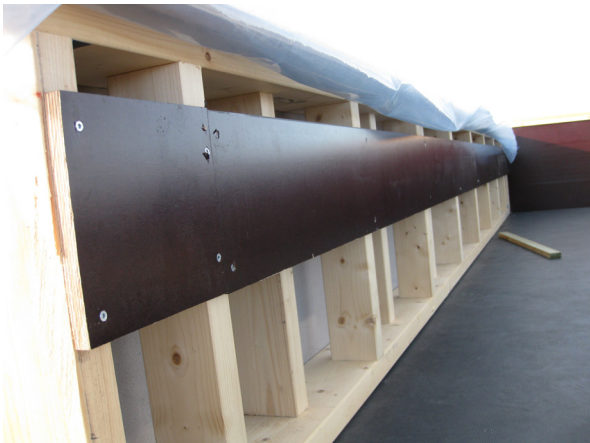
**Fig 2.3**

Parapeten under bygging. Plastfolie er benyttet som fuktsikring. Øverst ser vi åpningen for luftspalten som er plassert på parapetens side mot taket. Med vind mot denne vegg vil det være sug på taksiden av parapeten. Kryssfinerplaten vil danne underlag for takbeleggets oppbrett på parapeten.

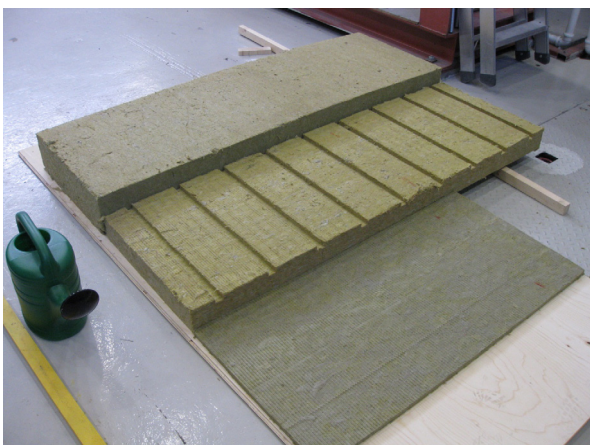
**Fig 2.4**

Isolasjonen som ble benyttet var steinull lagt ut i tre lag. Første laget er en 180 mm tykk vanlig isolasjonsplate. Dermed ble det lagt en 100 mm tykk plate med kanaler (30 mm x 20 mm c/c 200 mm) og øverst en 20 mm topp-plate.

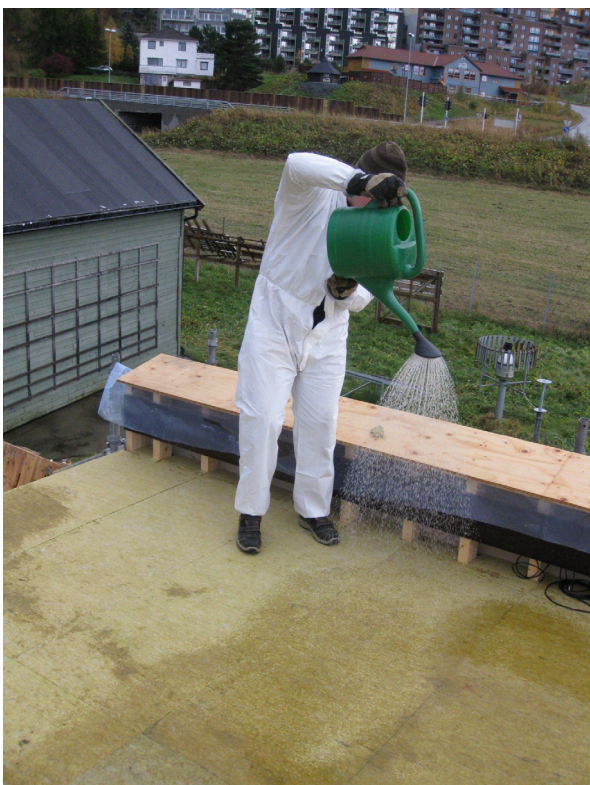
**Fig. 2.5**

Taket ble tilført fuktighet samtidig med at isolasjonsplatene ble lagt ut. 1,5 liter/m<sup>2</sup> på første isolasjonslag, 1,6 l/m<sup>2</sup> på midtre lag og 1.0 l/m<sup>2</sup> på topplaget. Vannet ble påført manuelt og gjort på en måte som var prøvd ut på forhånd for å få det jevnt fordelt med riktig mengde.

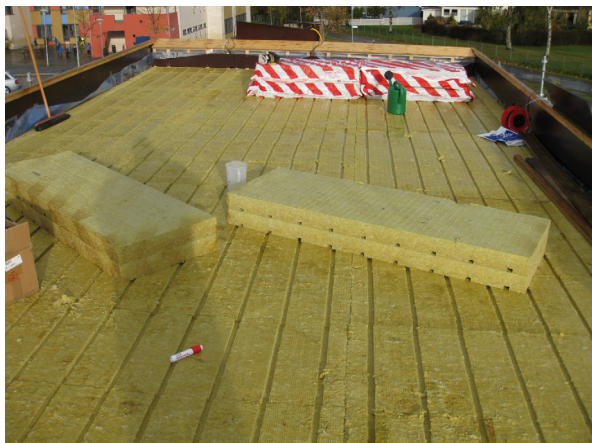
**Fig 2.6**

Isolasjonslag nr. 2 med kanaler ferdig lagt og klar for tilførsel av vann.

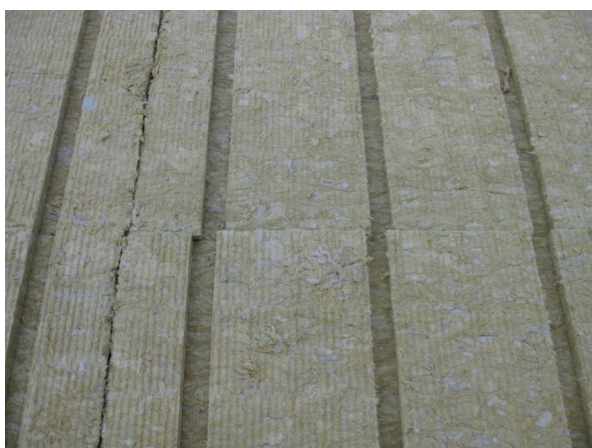
**Fig. 2.7**

Det var ganske lett å legge ut platene slik at luftkanalene ble gjennomgående uten brudd eller forskyvninger. Likevel ble det noen lokale innsnevringar ved skjøtene mellom isolasjonsplatene som kan begrense luftgjennomstrømningen noe i praksis.

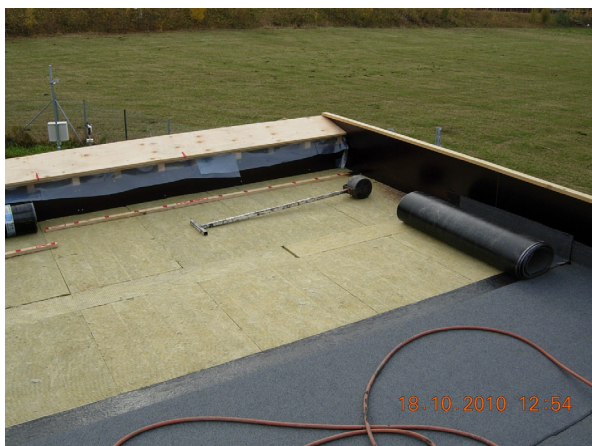
**Fig 2.9**  
Umiddelbart etter at isolasjonen var ferdig lagt og tilført planlagt fuktmengde ble taket tekket med ettlags asfalt takbelegg.

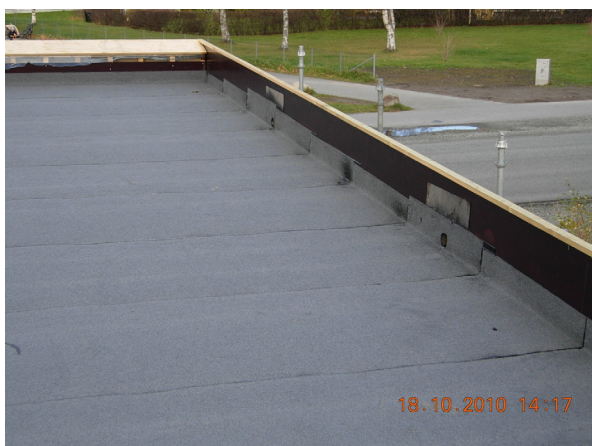
**Fig 2.10**  
Takflaten ferdig tekket; det som gjenstod var inntekking av oppkantene, ferdigstilling av parapetene og beslagsarbeidene.

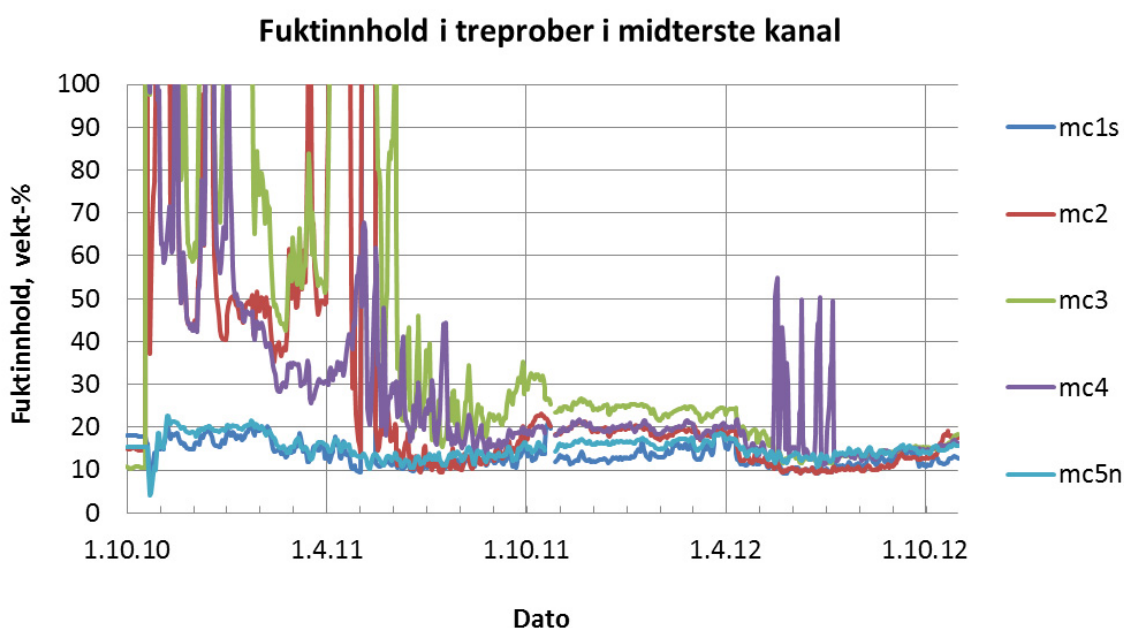
**Figur 3.1**

Vi ser av figur 3.1 at gjennom hele det første vinterhalvåret er det et høyt fuktinnhold i treprobene som er montert inne i selve kanalene som ligger øverst i isolasjonssjiktet. Dette skyldes at i et fuktig kompakt tak vil fuktfordelingen endre seg når temperaturfordelingen i taket endrer seg. Fuktet flytter seg ved diffusjon fra steder med høyere dampkonsentrasjon til steder med lavere dampkonsentrasjon, fra varm til kald side. Utover høsten når utetemperaturen synker vil fuktet flytte seg oppover og samle seg under taktekningen i form av kondens eller rim og is.

Diagram V1(figur 3.1) viser hvordan fuktinnholdet i de fem treprobene i midterste kanal varierer med tiden. Kurven merket mc1s gjelder treproben ved kanalåpningen i sør og mc5n ved kanalåpningen mot nord, mens de øvrige treprobene er plassert inne i luftkanalen. Verdier over 30 vekt-% er unøyaktige verdier, men indikerer at det er fritt vann ved treprobene.

Vår vurdering er at den virkelige uttørkingen er større enn det som er vist i figur 3.4 og 3.5. Måleresultatene vist i figur 3.1 og 3.2 (og diagrammene V1–V4 vist i vedlegget) viser at fuktinnhold i treprobene ved utgangen av måleperioden er ca. 10–22 vekt-%. Det tilsvarer likevekt med RF i luft fra 50–95 %, det vil si til dels lavere fuktighet enn om det hadde vært tørket i friluft.

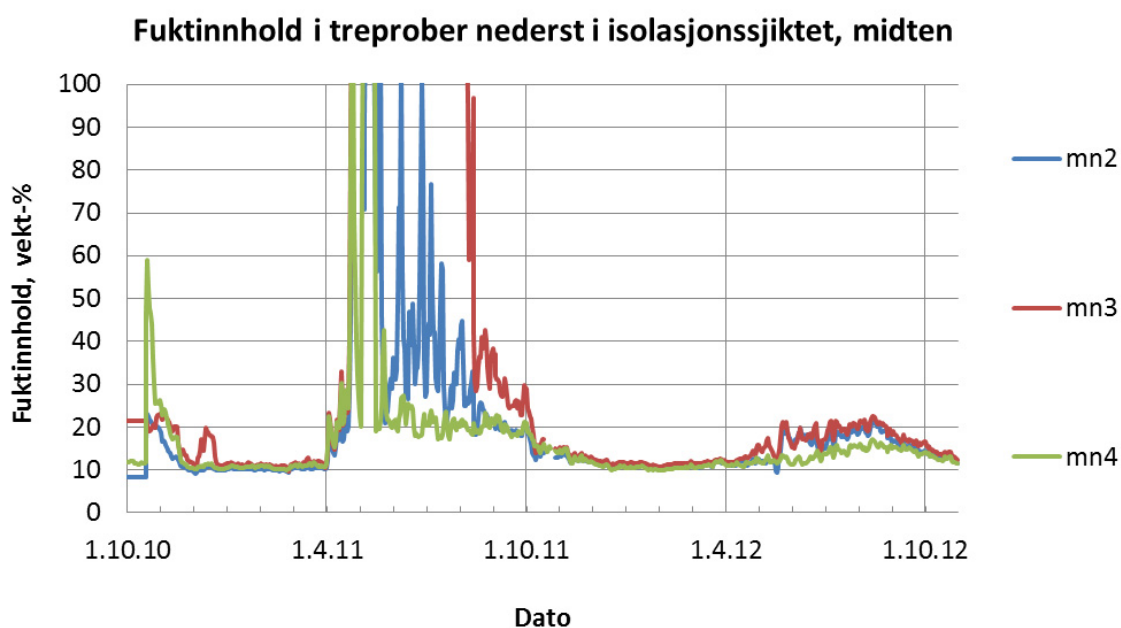
**Figur 3.2**

Vi ser av figur 3.2 at fuktinnholdet i treprobene som er montert nederst i isolasjonssjiktet er i motfase til treprobene som er montert i luftkanalene som er plassert høyt i isolasjonssjiktet. Gjennom hele det første og andre vinterhalvåret er det lavt fuktinnhold i treprobene og dette skyldes at i vinterhalvåret, når det er lav utetemperatur, vil fukten flytte seg oppover. Dette så vi også av figur 3.1. I det første sommerhalvåret ser vi av figuren at fuktinnholdet i treprobene på dampsperran er høyt. Det samme ser vi også det andre sommerhalvåret, men med mindre fuktinnhold i treprobene enn det første sommerhalvåret. Årsaken til at fuktinnholdet i treprobene nederst i isolasjonssjiktet er høyt i sommerhalvåret er at når utetemperaturen øker, og spesielt når takteknningen varmes opp av solstråling, vil fukten diffundere nedover gjennom isolasjonen mot dampsperran på grunn av forskjell i dampkonsentrasjon. Det første året i måleperioden er det ikke av dette diagrammet alene mulig å se noen uttørking av taket, men når vi ser måleperioden på to år samlet, viser det tydelig at uttørking har skjedd.

Diagram V3 (figur 3.2) viser hvordan fuktinnholdet i de tre treprobene nede på dampsperran, rett ned for den midterste kanalen, varierer med tiden.

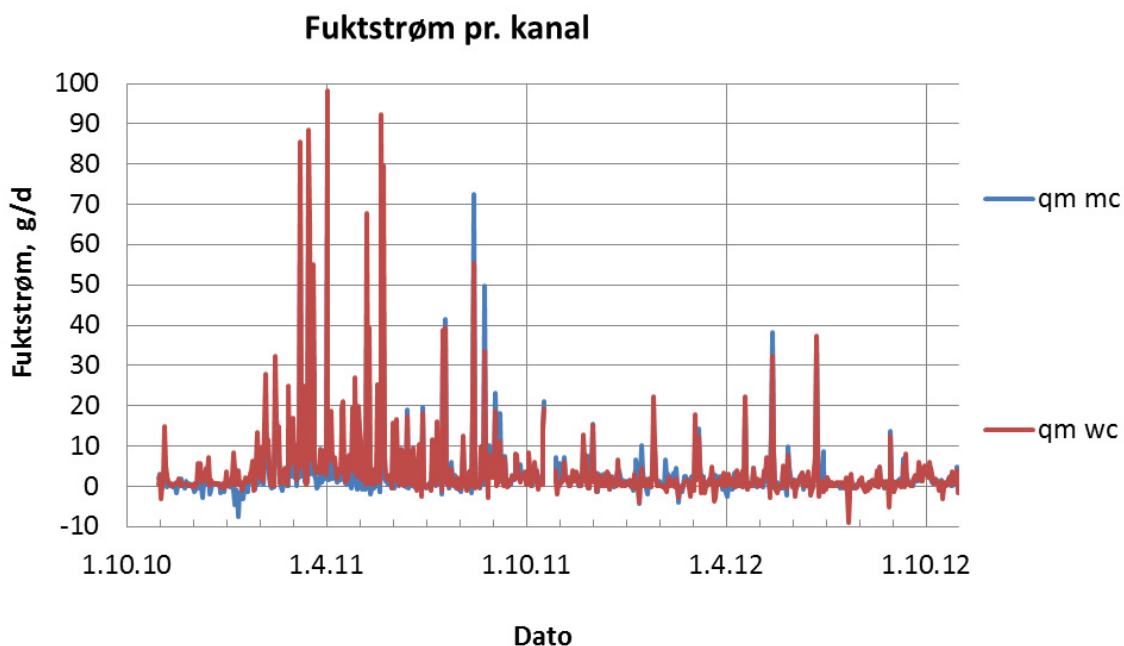
**Figur 3.3**  
Diagram V9 (figur 3.3) viser beregnet fuktstrøm i de to instrumenterte kanalene. Fuktstrømmen er beregnet på grunnlag av luftstrømmen gjennom kanalen, vist i diagram V7 i Vedlegg, og forskjellen i absolutt fuktinnhold i luften ved de to kanalåpningene.

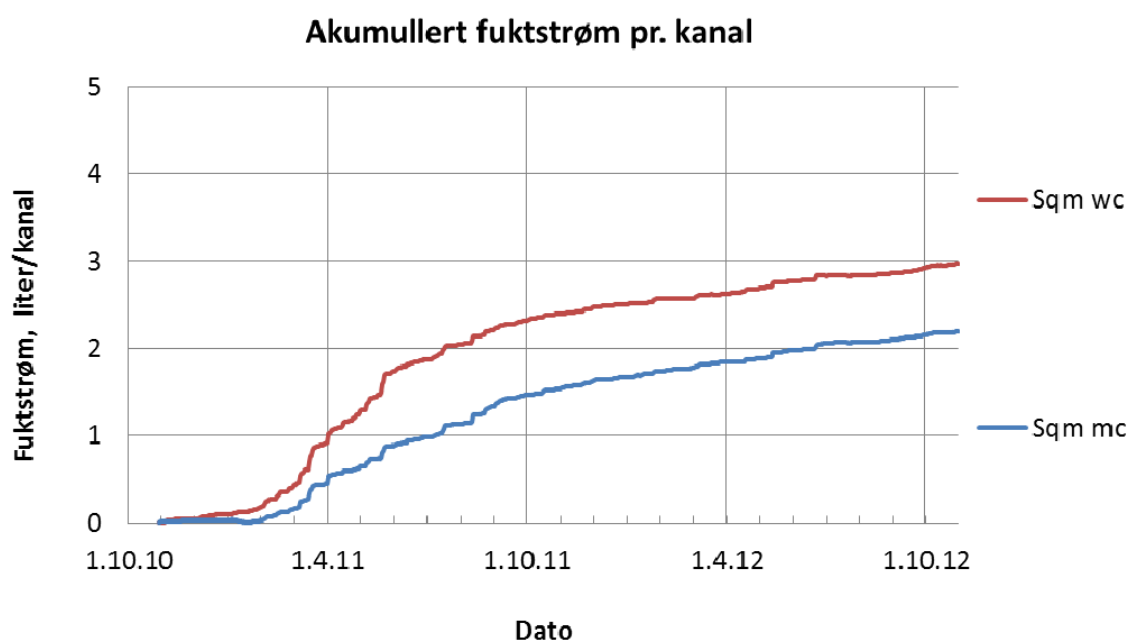
**Figur 3.4**  
Diagram V5 (figur 3.4) viser samlet uttørking angitt i liter pr. luftkanal. Kurven merket Sqm wc gjelder fukt som er tørket ut med luftstrømmen gjennom vestre kanal og Sqm mc gjelder midtre kanal.

Av målingene utført i pilotprosjektet på Voll i perioden 20. oktober 2010 til 31. oktober 2012 ser vi av fuktinnholdet i treprobene at uttørkingen er større enn beregnet i [1] og større enn det som er beregnet på grunnlag av målinger som vist i figur 3.4 og 3.5.

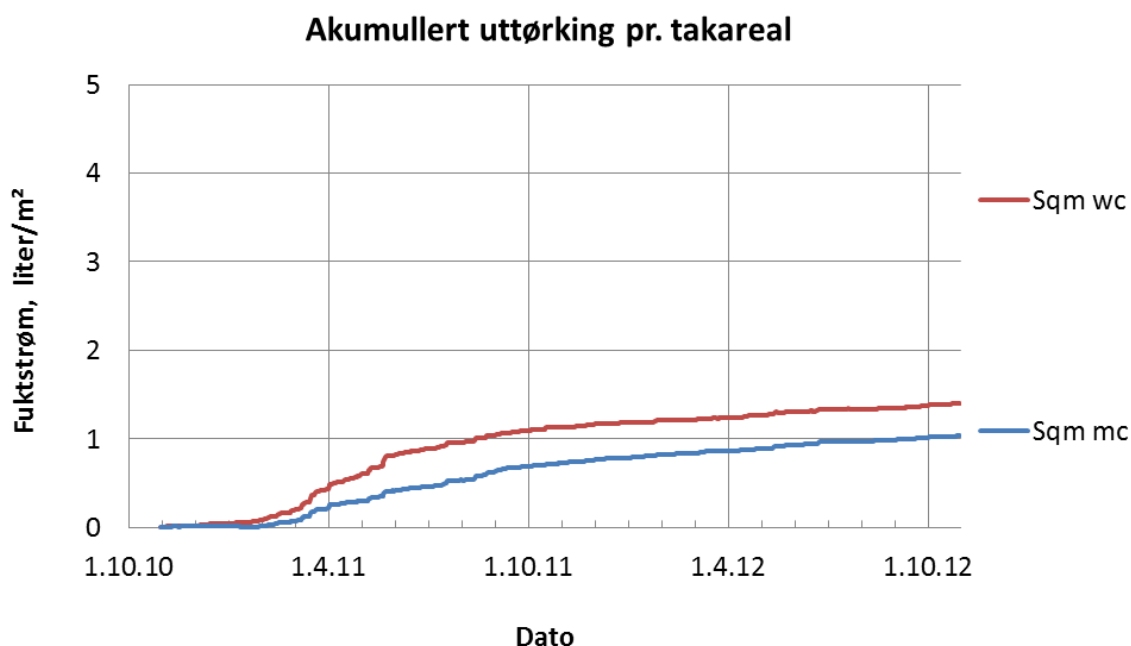
**Figur 3.5**

Figur 3.5 viser at taket har tørket ut ca. 1 liter/m<sup>2</sup> i løpet av et år, fra 20. oktober 2010 til 31. desember 2011, og at det i år to har tørket ut ytterligere ca. 0,3 l/m<sup>2</sup>. Mye av uttørkingen skjer fra mars til august det første året, og dette skyldes trolig oppvarming av taket fra sola og at det er et høyt fuktinnhold i taket i starten av måleperioden. På dager med soloppvarming av taket kan temperaturen på tekningen bli 30–40 °C høyere enn i uteluften [1], og dette vil trolig føre til høy uttørkingshastighet for taket sammenlignet med uttørkingen på en overskyet dag eller om vinteren. Vi ser av diagrammene at hoveddelen av uttørkingen har skjedd innen utgangen av sommeren 2011.

Diagram V6 (figur 3.5) viser samlet uttørking angitt i liter pr. kvadratmeter takflate. Kurven merket Sqm wc gjelder fukt som er tørket ut med luftstrømmen gjennom vestre kanal og Sqm mc gjelder midtre kanal. Kurvene viser gjennomsnittverdier og er basert på samme tall som i diagram V5 i vedlegg, men her er uttørkingen dividert på takarealet hver kanal representerer.

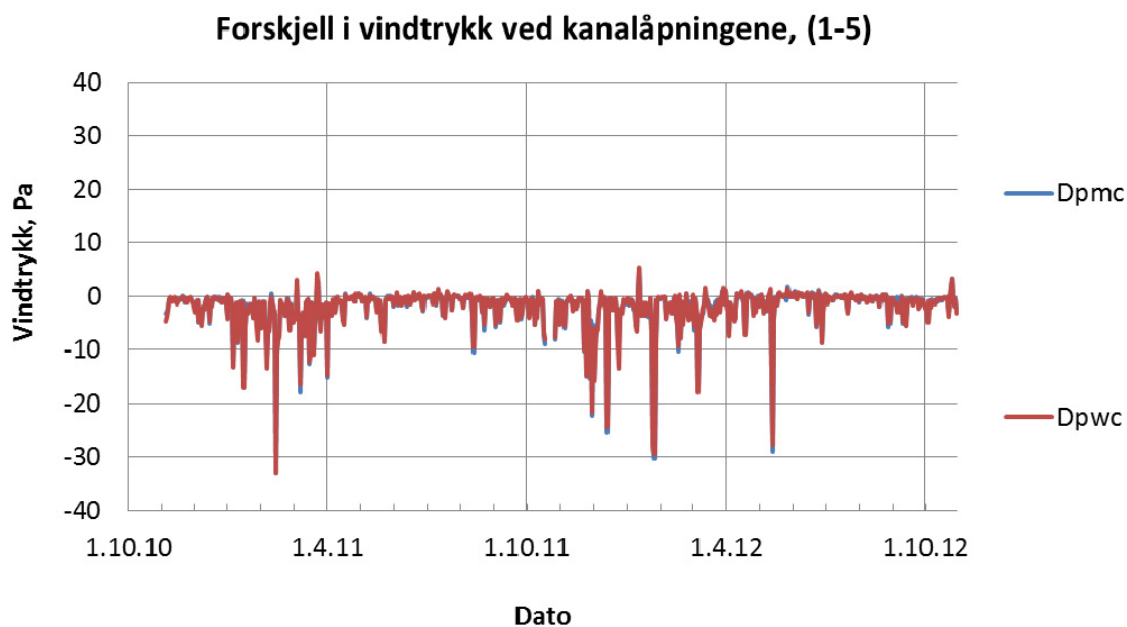
**Figur 3.9**

Figur V14 i vedlegg viser vindtrykk ved begge åpningene til midtre kanal og diagram V15 i vedlegg viser tilsvarende vindtrykk ved begge åpninger til vestre kanal. Av disse kan resulterende vindtrykkforskjell utledes, se figur 3.9.

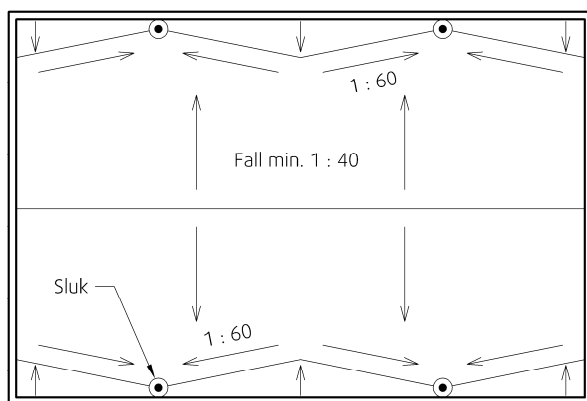
**Fig. 5.1 b**

Planlegg en løsning der det er enkelt å føre luftkanalene ubrutt fra en side av taket til den motstående.

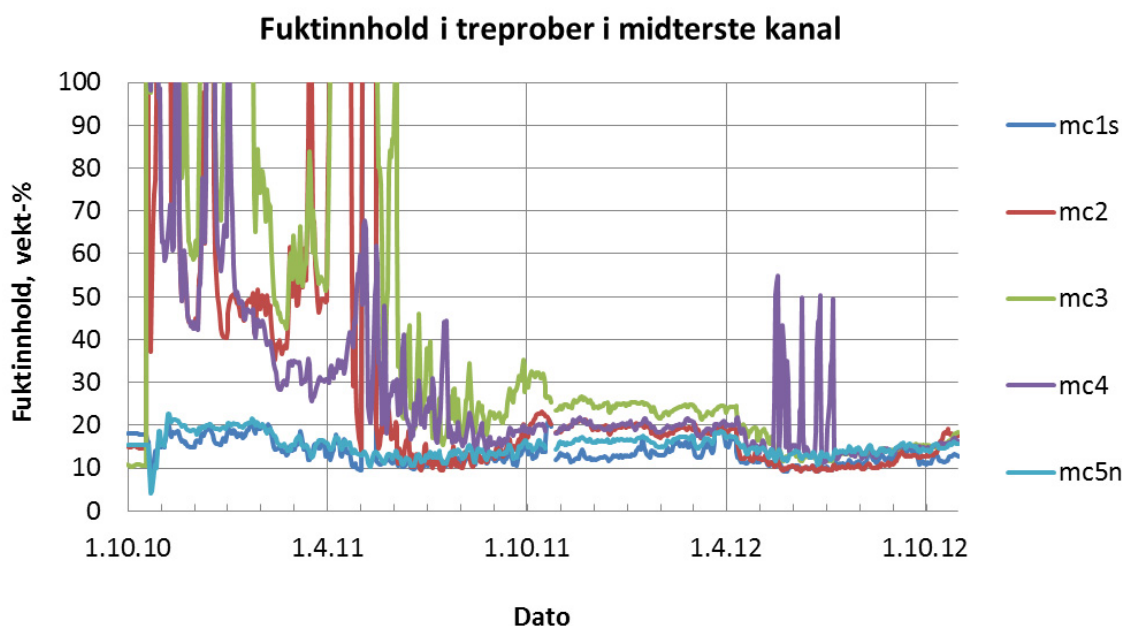
**Diagram V1**

Diagrammet viser hvordan fuktinnholdet i de fem treprobene i midterste kanal varierer med tiden. Kurven merket mc1s gjelder treproben ved kanalåpningen i sør og mc5n ved kanalåpningen mot nord, mens de øvrige treprobene er plassert inne i luftkanalen. Verdier over 30 vekt-% er unøyaktige verdier, men indikerer at det er fritt vann ved treprobene.

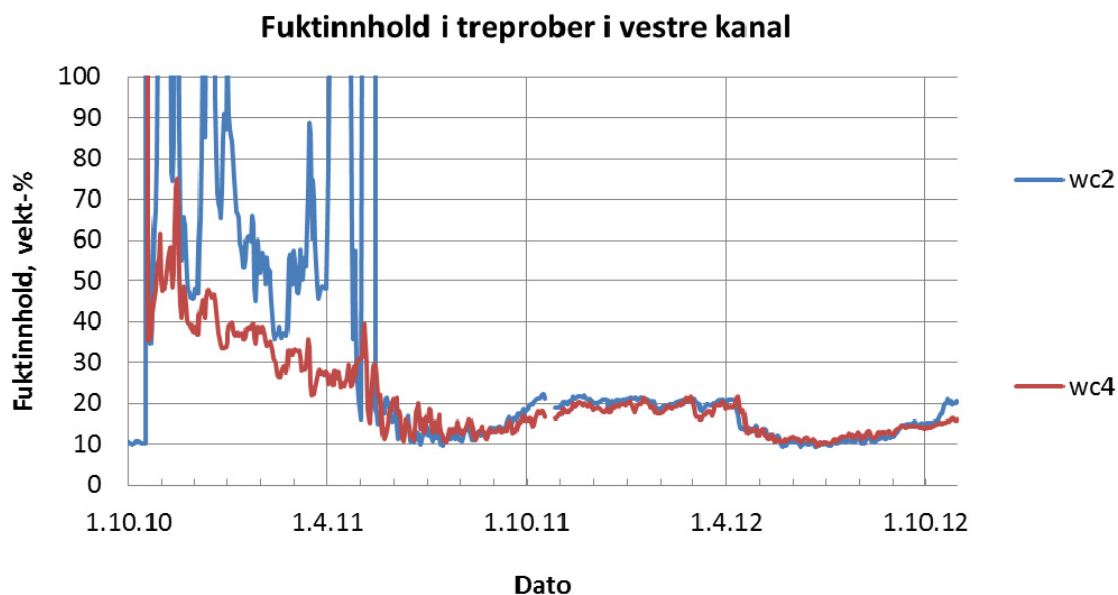
**Diagram V2**

Diagrammet viser hvordan fuktinnholdet i de to treprobene i vestre kanal varierer med tiden. Kurven merket wc2 gjelder treproben like ved kanalåpningen i sør og wc4 ved kanalåpningen mot nord. Verdier over 30 vekt-% er unøyaktige verdier, men indikerer at det er fritt vann ved treprobene.

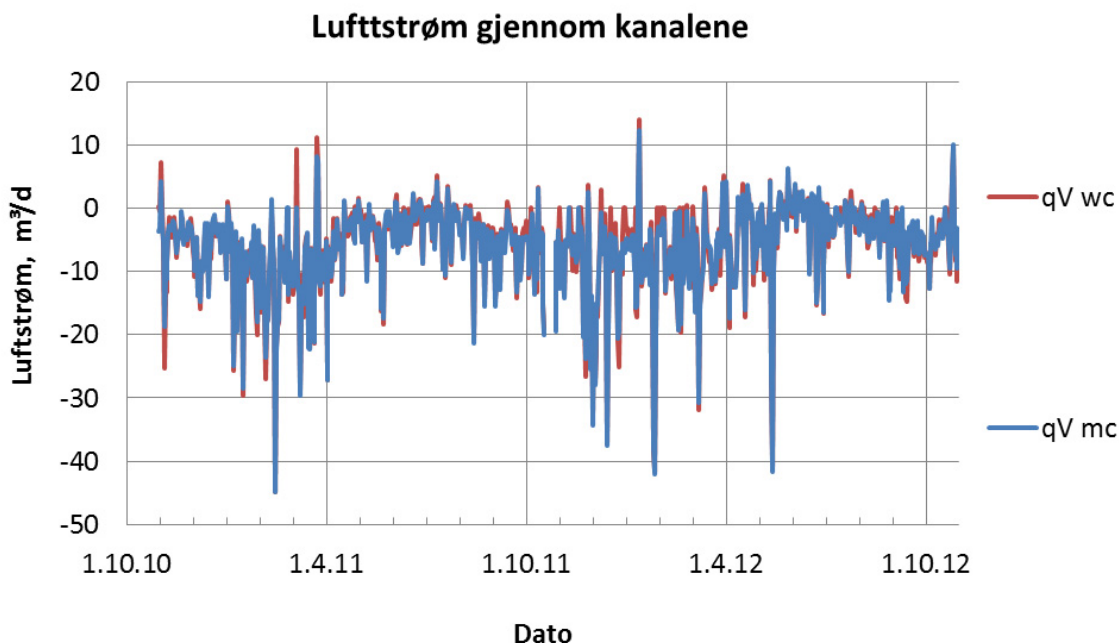
**Diagram V7**

Diagrammet viser beregnet luftstrøm i de to instrumenterte kanalene. Luftstrømmen er beregnet på grunnlag av målt trykkforskjell mellom inn- og utløp for luftekanalene og kjent sammenheng mellom trykkforskjell og luftstrøm funnet ved måling på tilsvarende kanaler i laboratoriet. Strømning fra sør mot nord er definert som positiv strømningsretning. Her har luftstrømmene stort sett vært negative noe som betyr at luften stort sett har strømmet fra nord mot sør i kanalene.

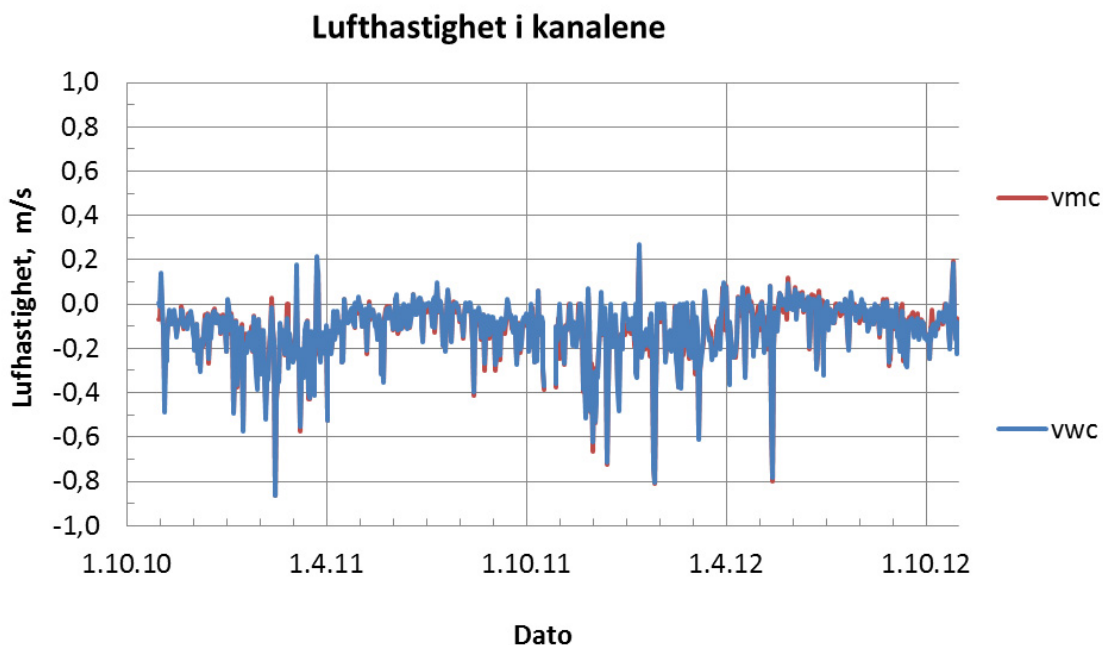
**Diagram V8**

Diagrammet viser beregnet lufthastighet i de to instrumenterte kanalene. Lufthastigheten er beregnet som luftstrøm dividert på tverrsnittsarealet for kanalene. Strømning fra sør mot nord er definert som positiv strømningsretning. Her har lufthastighetene stort sett vært negative noe som betyr at luften stort sett har strømmet fra nord mot sør i kanalene.

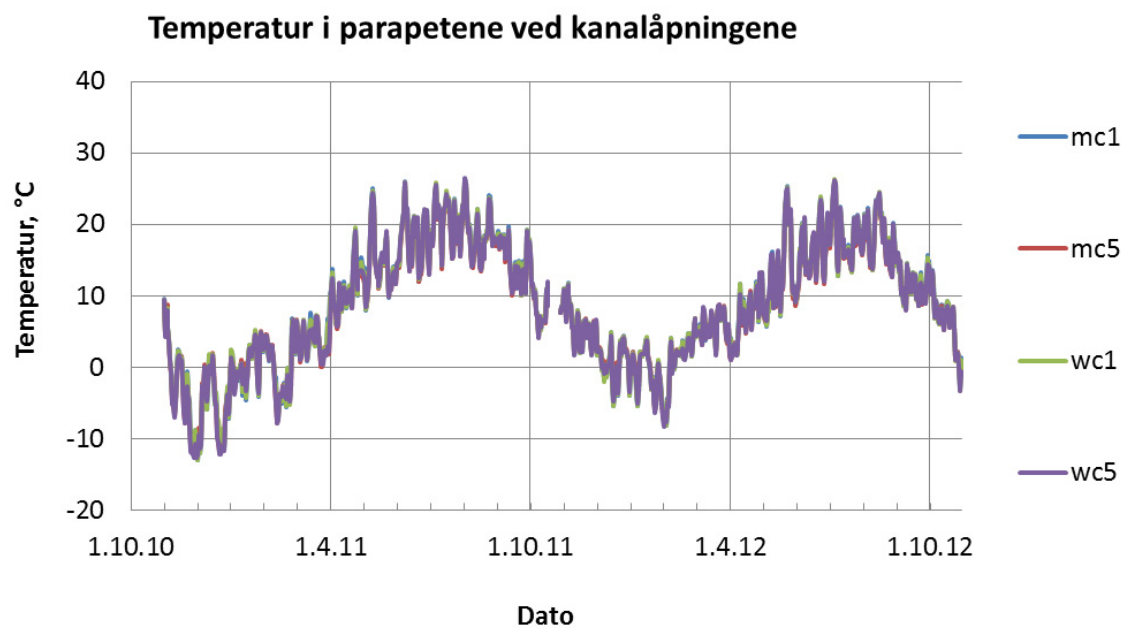
**Diagram V10**

Diagrammet viser målt lufttemperatur ved kanalåpningene

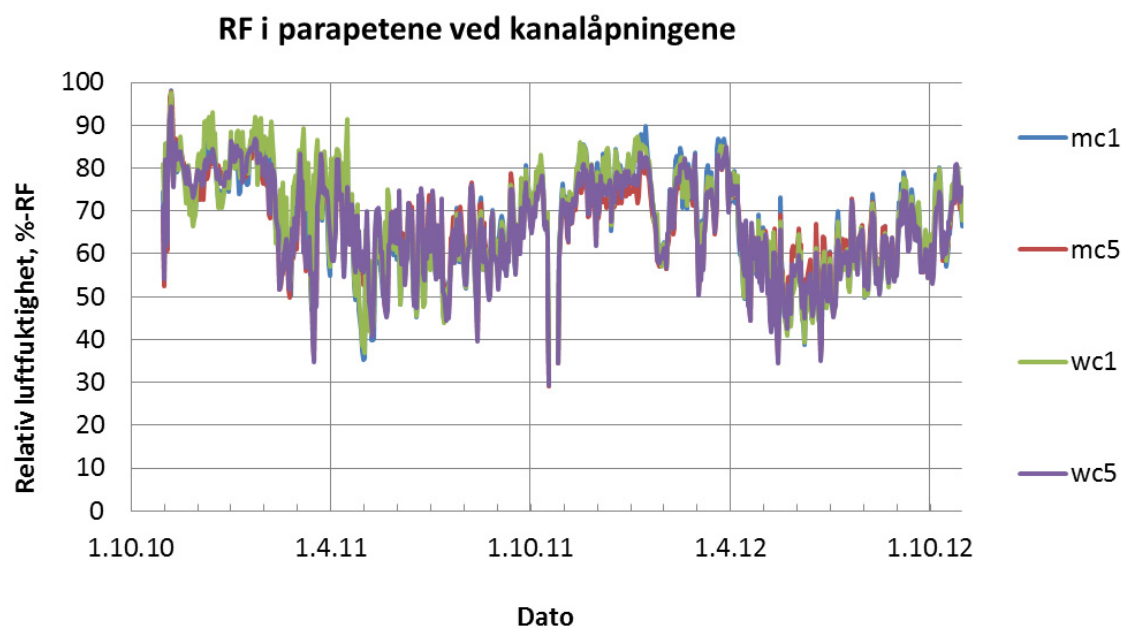
**Diagram V11**

Diagrammet viser målt relativ luftfuktighet, RF, ved kanalåpningene

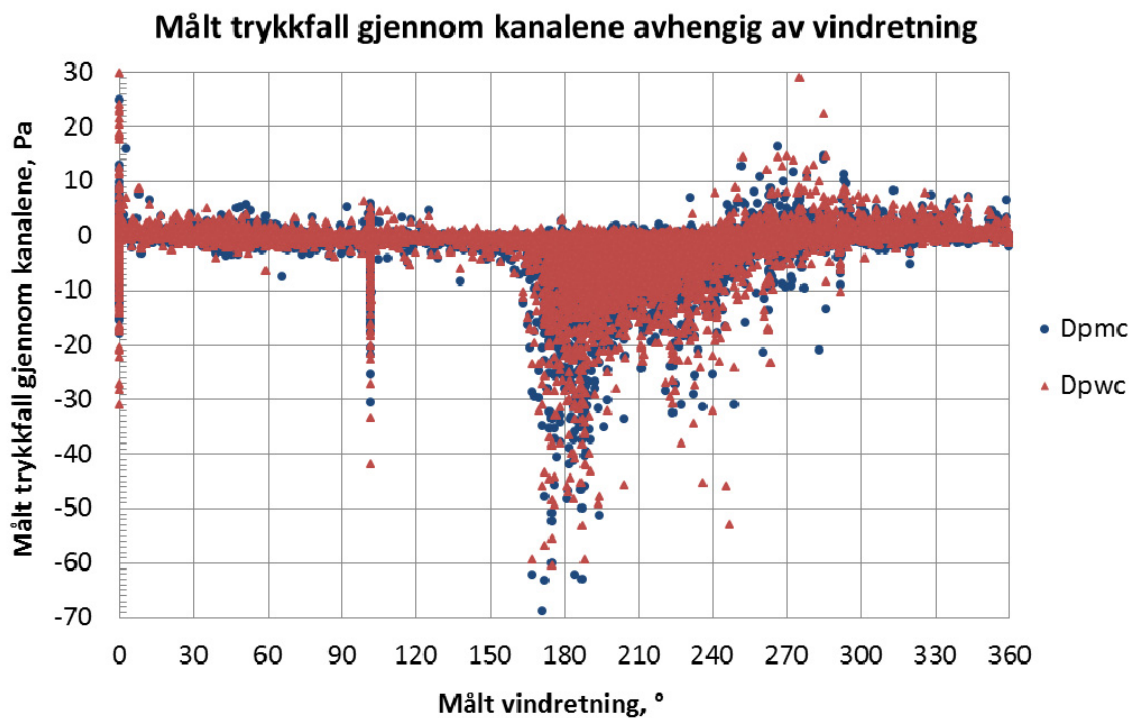
**Diagram V18**

Diagrammet viser hvordan målt trykkfall gjennom kanalen varierer med målt vindretning. De blå symbolene merket Dpmc gjelder midtre kanal og de røde merket Dpwc er for vestre kanal.
