A20153 - Åpen

Automatisk sortering av klippfisk ved hjelp
av maskinsyn: Forprosjekt

DATO
2011-08-22

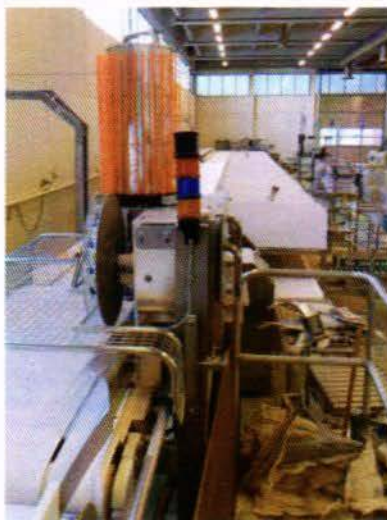
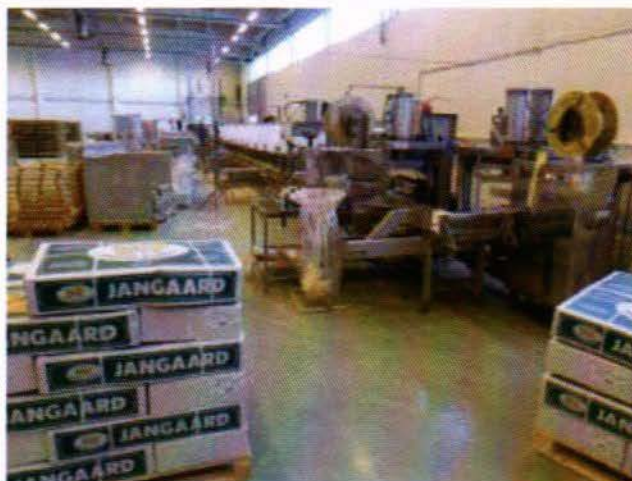
Figur 1 a og b – Pakkelinjen ved Jangaard Export AS sitt anlegg på Kleivane i Ålesund. (a) Klippfisk av godkjent tørrhet, klassifisert som 'superior' eller 'sortido', legges på båndet for automatisk veiing, merking (maskin vist midt i bildet), og sortering med hensyn på vekt i fire vektklasser; (b) Enden av prosesslinjen hvor eskene stropes før de stables på paller.

Prosesslinjen for sortering og pakking er som følger (se også Figur 1 a og b):

Fisk fra kjølelager – Manuell sortering (1-3 personer) – Automatisk veiing og merking ('Bacalhau da Noruega' fra Jangaard) – Automatisk sortering (utkast) med hensyn på vekt – Manuell pakking av klippfisk i esker à 25 kg (ca 3-4 personer) – Automatisk stropping – Manuell stabling av esker på palle (1 person)

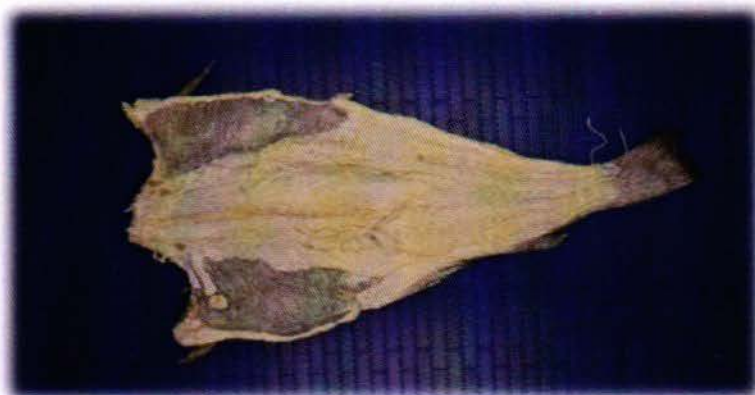
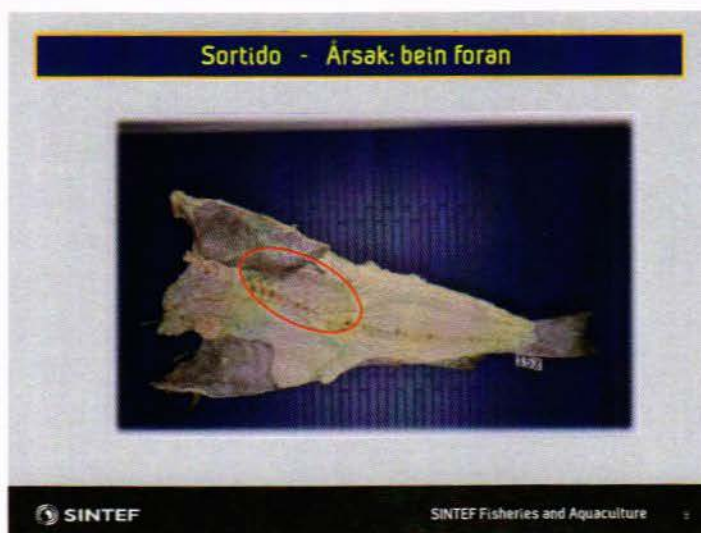
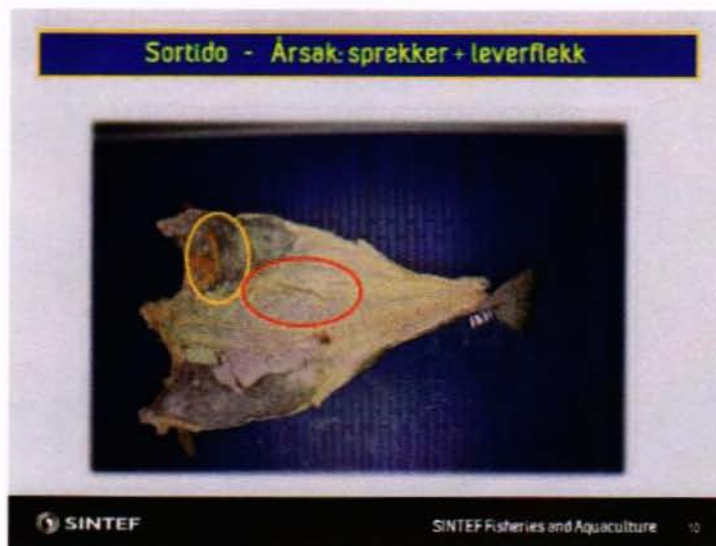
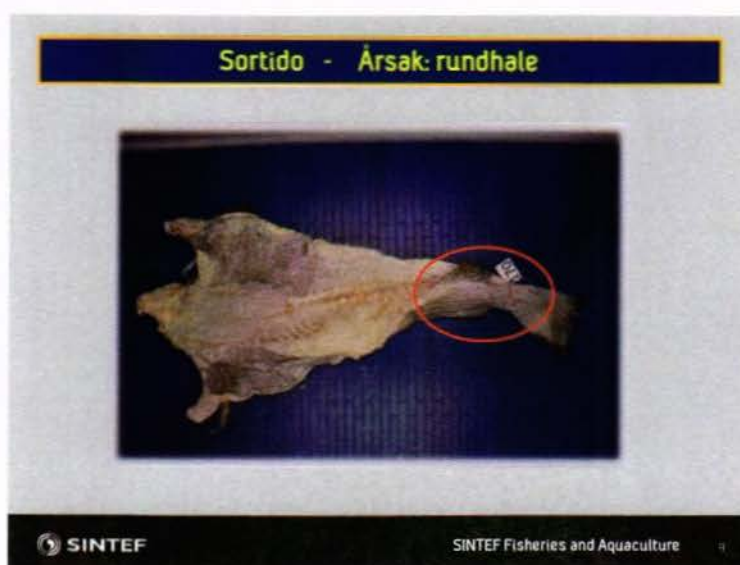
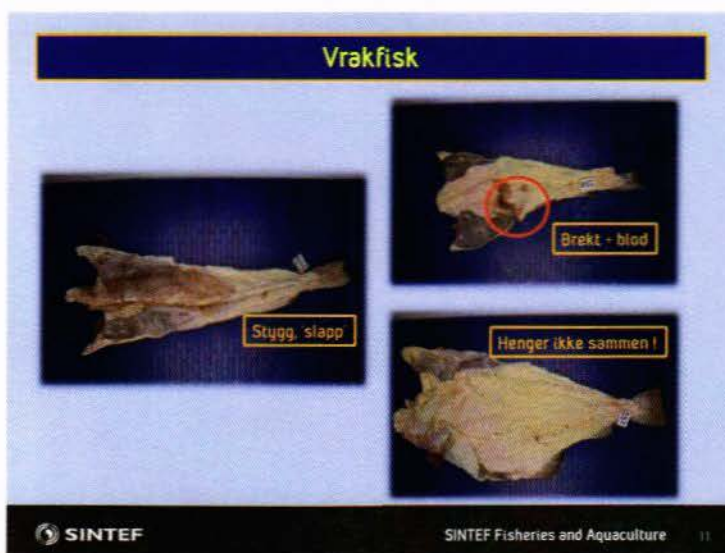
Figur 2 – Eksempler på klippfisk fra torsk sortert i klassene (a) 'superior'; (b) 'sortido', nedklasset på grunn av at ryggbeinet ikke fullstendig fjernet foran, tilstedeværelse av sprekker, leverflekk, og 'rundhale'; (c) ulike typer vrakfisk.

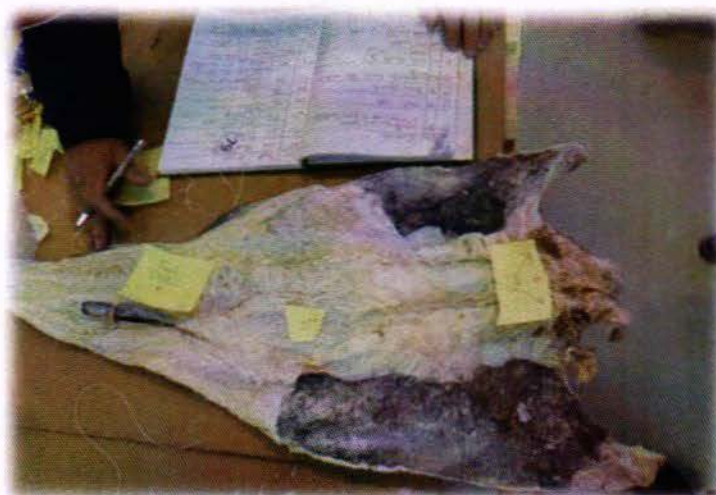
Figur 3 – Typiske kvalitetsfeil som resulterte i vrakerens nedklassing av klipfisk fra 'superior' til 'sortido' ble notert for senere sammenlikning med bilder behandlet ved bruk av maskinsyn. Vrakerens bedømming representerte *fasiten* for den etterfølgende automatiserte klassifiseringen.

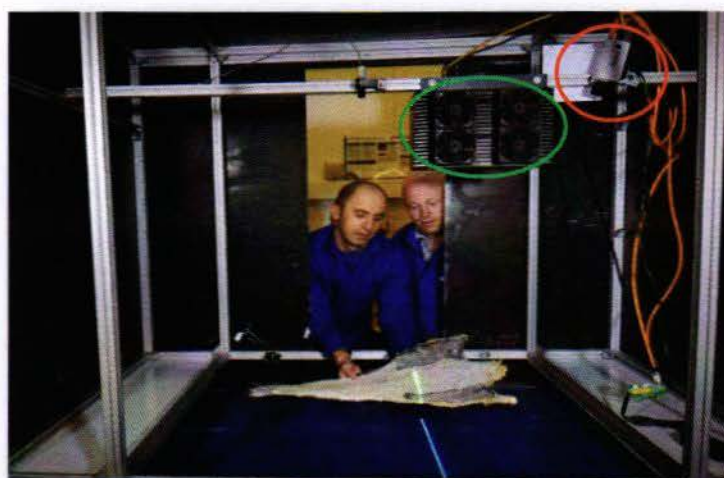
Figur 4 – 2D og 3D on-line maskinsyn. For 2D maskinsyn benyttes et kamera (rød sirkel), mens ved 3D maskinsyn benyttes det samme kameraet (samtidig) i kombinasjon med en laser (grønn sirkel). Laseren lager en høydeprofil av produktet (klippfisken). 'Topografien' for hele fisken fremkommer ved linjescan (se blå/grønn stripe i bildet) samtidig som fisken beveger seg på transportbåndet (on-line).

Oppsettet for 2D og 3D maskinsyn er vist i Figur 4 og 5. Oppsettet i Figur 4 viser nytt utstyr ved SINTEF Fiskeri og havbruk. På grunn av at det viste seg at en stor del av fisken ved Jangaard Export AS ble manuelt nedgradert på grunn av kvalitetsfeil som 'ryggbein foran' og 'spalter', ønsket vi å kjøre analysene om igjen i Trondheim, ved bruk av nytt og bedre utstyr. 2D-bildene tatt med et Nikon D700 digitalkamera, i et belyningsoppsett som ble montert over transportbånd. Disse bildene ble deretter fargekalibrert med et Macbeth Color Checker kort før de ble behandlet og analysert (Figur 5). 3D-bildene ble tatt ved bruk av et Color Ranger E 3D-kamera (Figur 4). Kameraet måler 3D-formen av fisken ved bruk av laser triangulering. I tillegg til 3D bilder, måler/lager kameraet også intensitets-, farge-, og scatterbilder. Scatterbildet måler fordeling av lys under fiskeoverflaten og kan brukes til å detektere defekter som for eksempel spalter, kutt og hull i overflaten.

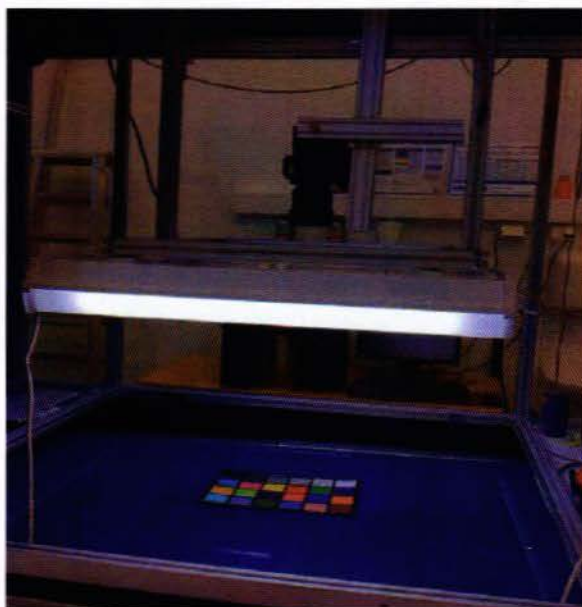
Figur 5 - Belysningsoppsett for 2D avbildning av klippfisk bestående av 4 lysrør med hvitt lys (fargetemperatur 6500 K). Fargekalibrering ble gjort med et MacBeth Color Checker kort (vist i sentrum av bildet).

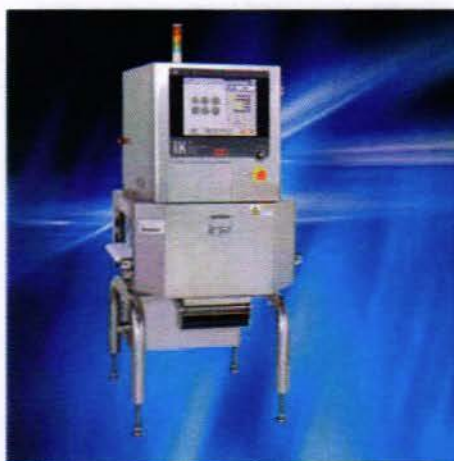
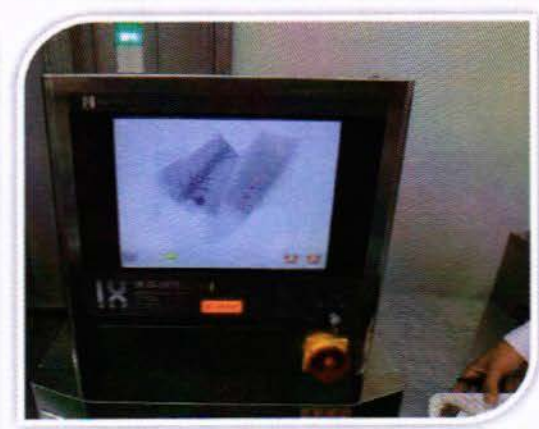
Figur 6 – Ishida modell IX-GA-2475 (Japan) beregnet på røntgen on-line deteksjon av fremmedlegemer i ulike produkter. På grunn av begrenset størrelse av deteksjonsområdet på denne modellen, var det nødvendig å scanne hver fisk flere ganger. Røntgenbildene ble i etterkant 'sydd sammen' til et større bilde som representerte en hel klippfisk. (Referanse: www.ishidaeuropa.com).

Klippfisk ($n = 32$) ble analysert on-line med et LS røntgen instrument fra Ishida Co., Ltd. *X-ray Inspection system*, modell IX-GA-2475 (Figur 6). På dette instrumentet er spenningen og strømstyrken over røntgenrøret er henholdsvis 25 – 75 kV og 1 – 8 mA. Strålingsdosen (lekkasje til omgivelsene) oppgis til $\leq 1\mu\text{Sv/h}$. Objektet som skal belyses med røntgenstråler kan (denne modellen) ha en maksimal lengde og høyde på henholdsvis 240 og 120 mm. Objektet legges på et transportbånd som passerer røntgenenheten der en linjesensor ligger under transportbåndet. Etter passering genereres et transisjonsbilde av objektet. Instrumentet er opprinnelig laget for å detektere fremmedlegemer i ulike objekter.

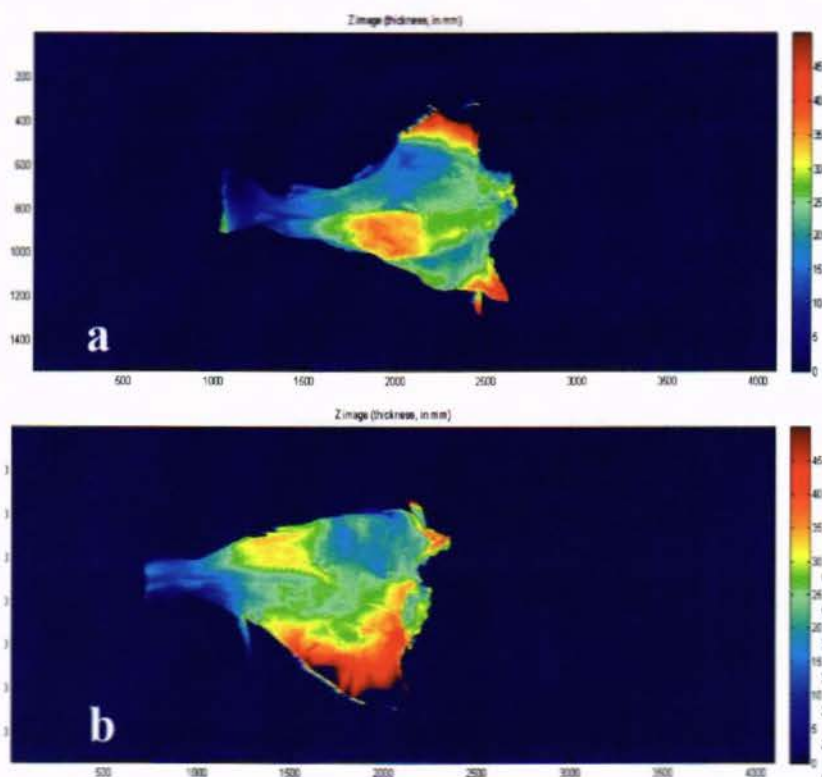
Figur 11 – Kalibrert 3D-bilde i dimensjon 'mm'. Bildet er fargekodet for å vise lokale høydeforskjeller på klippfiskene. Økende rødhet betyr større høydeforskjeller, mens de blå fargetonene betyr lavere høydeforskjeller (transportbåndet har nivå lik 0 mm). (a) En 'superiorfisk', og (b) en 'sortidofisk'.

Andre eksempler fra analyse av 3D-bildene er vist i Figur 11. Bildene er kalibrerte i dimensjon 'mm' og de er også fargekodet etter lokale høydeforskjeller på fisken. Foreløpig analyse viser at 3D-bildene kan være et effektivt hjelpemiddel for å detektere ujevnheter i overflaten. Disse kan, i kombinasjon med scartertechnikken, detektere hull og muligens spalter i klippfisken. Metodikken krever videre arbeid før vi kan si noe sikkert om nøyaktigheten av slike målinger. Som nevnt tidligere, synes deteksjon av spalter å være en viktig parameter for å kunne lykkes med automatisk sortering av klippfisk, jfr. Tabell 2.

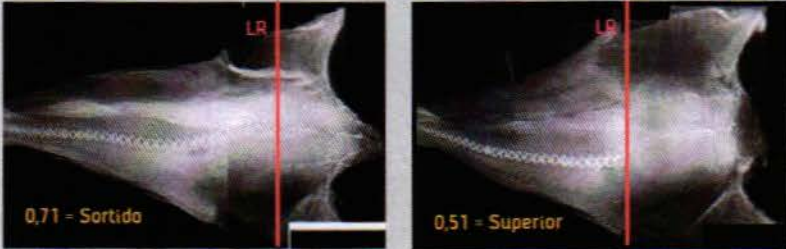
Røntgen : Sortering basert på lengde av ryggbein
Siemens Axiom Aristos FD-X 'Planar X-Ray Imaging'

Gradering basert på forholdet mellom total lengde av klippfisk (L) og lengden på ryggbeinet (LR)

Superior: $LR < 0,6 L$ Sortido: $LR > 0,6 L$

Figur 12 – Deteksjon av ryggbein for automatisk gradering av klippfisk ('superior' eller 'sortido'). Røntgenbilder fra Siemens 'Planar X-ray Imaging' (medisinsk planrøntgen). Bildene viser eksempler på 'superiorfisk' (til høyre) og 'sortidofisk' (til venstre) klassifisert på grunnlag av ryggbeinets lengde i forhold til lengden av hele klippfisken.

På grunn av klippfiskens størrelse, måtte en ved bruk av en 'Planar X-Ray Imaging' maskin fra Siemens ta to røntgenbilder av hver fisk, der hvert bilde dekket et område på 43x43 cm (maksimalt deteksjonsområde). Det ble derfor laget en algoritme som i etterkant 'sydde' sammen segmentene til ett bilde, som så representerte en hel klippfisk. På grunn av varierende oppløsning (mm pr. piksel) i de forskjellige bildene, ser vi fra Figur 12 at bildesammensetningen ikke passet sammen optimalt. Det ble derfor valgt å prioritere sammensetningspunktet i ryggraden, og ikke langs hele den vertikale delelinjen i bildet. Det ble utarbeidet en algoritme som automatisk satte disse delene sammen rundt et felles punkt i begge bilder. Et eksempel på et slikt bilde er vist i Figur 12. Videre ble det laget en algoritme som filtrerte ut intensiteten og gjenkjente mønsteret i ryggbeinet ('pattern matching') (eksempel øverst i Figur 13). Som siste ledd i bildebehandlingen ble det utarbeidet en algoritme som regnet ut lengden på ryggbeinet (LR, se Figur 12) og som deretter sammenliknet LR med lengden av hele klippfiskene. Da lengden av ryggbeinet er en viktig kvalitetsparameter, ble det

laget et kriterium for automatisk kvalitetsgradering basert på forholdet mellom lengden av klippfisken (L) og lengden på ryggbeinet (LR):

'Superior': $LR < 0,6 L$

'Sortido': $LR > 0,6 L$

Grensene ble satt ved å sammenligne med 'fasit', i dette tilfellet vrakerens gradering av forsøksfisken. Ut i fra det begrensede antallet fisk som ble analysert ($n = 32$), kan vi konkludere med at både automatisk deteksjon ($n = 32$) og gradering ('superior' ($n = 4$) eller 'sortido' ($n = 5$)) fungerte godt ved bruk denne røntgenmaskinen i kombinasjon med de gitte algoritmene.

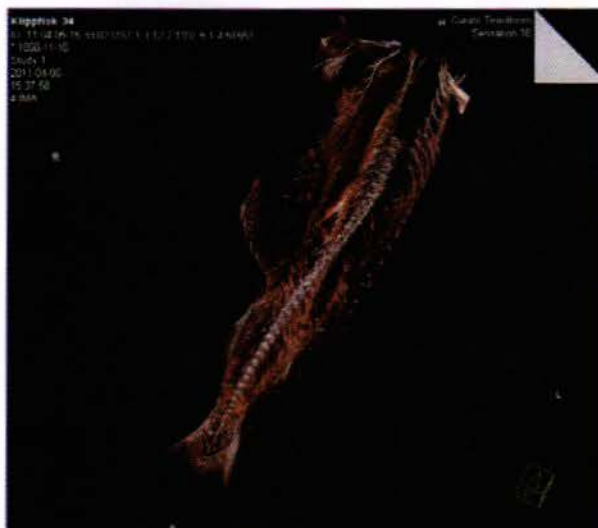
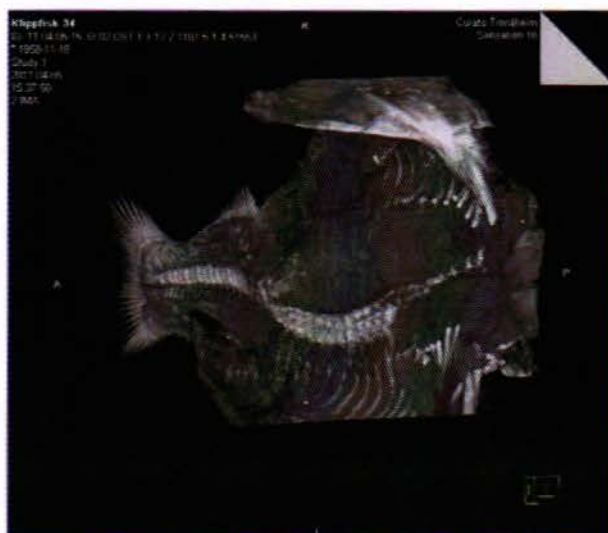
Figur 15 – To eksempler på røntgentomografi (CT)-bilder av en 'sortido' klippfisk. Bildene er laget ved bruk av CT-maskinens egen software (Siemens). Vi ser tydelig ryggbein, ørebein, ribbein og bein i finnene (lyse partier).

Figur 15 viser røntgen 3D-bilder av en 'sortido' klippfisk hvor bildet er generert ut i fra CT-maskinens egen software (Siemens) ved Curato Røntgen AS. På grunn av ryggbeinets lengde ble fisken opprinnelig klassifisert som 'sortido'. Ut i fra bildene er det også laget en virtuell 3D-modell i 'avi'- filformat der fisken kan roteres fritt i rommet.

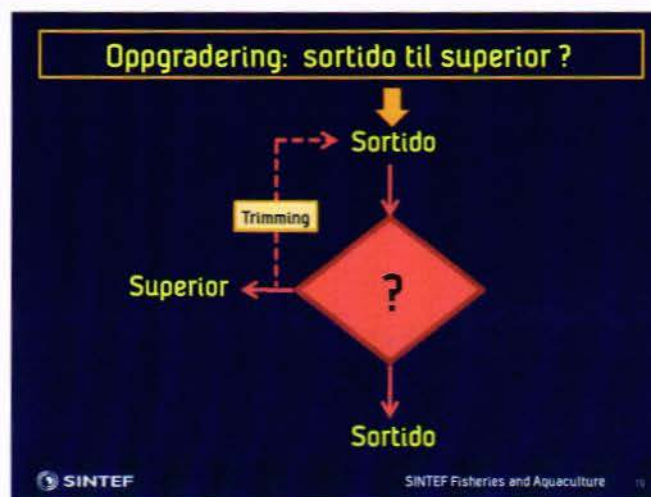
Figur 16 – Ved manuell kvalitetssortering av klippfisk vurderes også muligheten for å oppgradere fisk med små kvalitetsfeil opp til 'superiorkvalitet'. Dette kan gjøres ved enkel trimming eller ved å skjære bort små områder med tydelige kvalitetsfeil. Denne problemstillingen bør også tas i betraktning for automatisk sortering ved å lage algoritmer som kan vurdere og vekte summen av ulike kvalitetsfeil.

Ved manuell sortering hos Jangaard Export AS ble det ofte kommentert av vrakeren at enkeltfisk relativt enkelt kunne oppgraderes til 'superior' ved trimming eller ved å skjære bort enkelte mindre områder med tydelige kvalitetsfeil. Dersom klippfisk skal kunne sorteres automatisk, bør det lages algoritmer som gjør det mulig at fisk med relativt små kvalitetsfeil kan sorters fra for trimming og oppgradering (Figur 16). Noen ganger er det kun en type kvalitetsfeil som fører til nedklassing, mens andre ganger er det to eller flere feil som i sum fører til nedklassing. Vi ser for oss at problemstillingen kan løses blant annet ved at en kan gjøre det mulig å sette passende grenseverdier for hver enkelt kvalitetsparameter, som eventuelt kan vektet for en totalvurdering av fisken. Disse grenseverdiene bør være justerbare slik at de kan tilpasses den enkelte bedrifts behov.
