Teknisk evaluering av rehabilitering

Feltstudie

BYGGFORSK

Prosjektrapport 103 – 1992

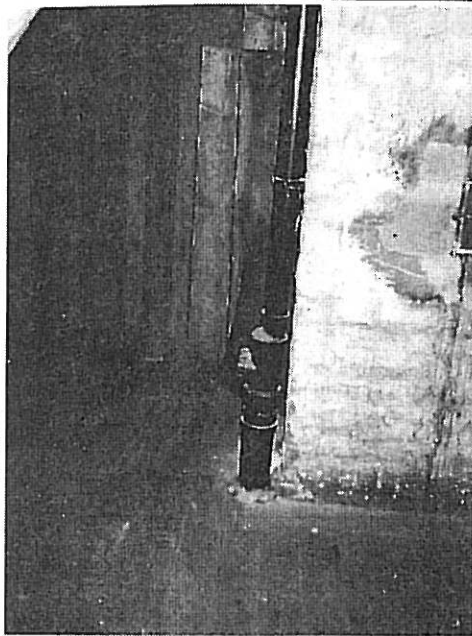
3.3

Lufting av soil. Plastrør gjennom loft. Glava tetting rundt rør. Reduksjon av rørdimensjon.

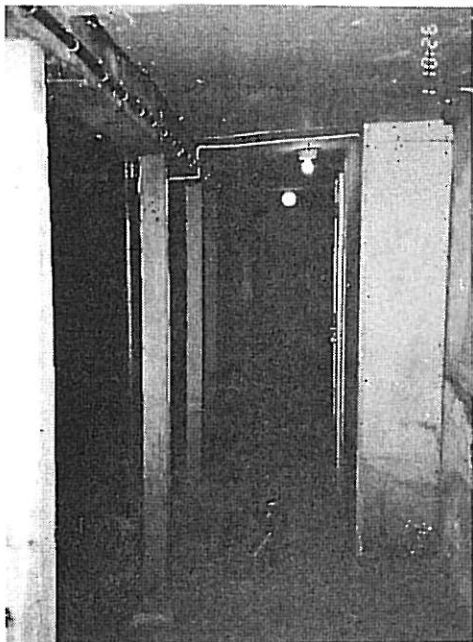
4.1

Midtbearing i kjeller i Bergensk skorsteins-
hus. Under-
dimen-
sjonert.

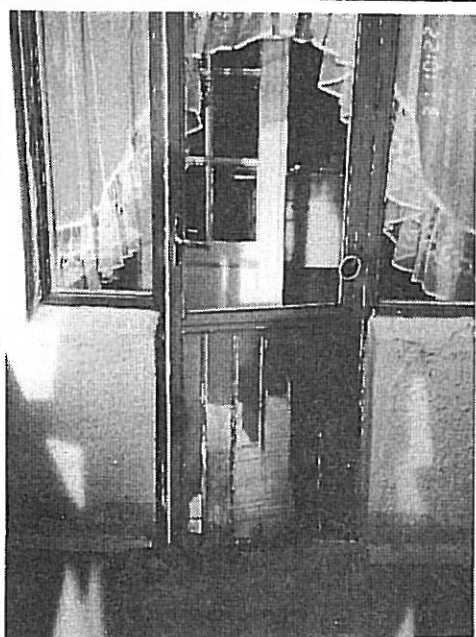
9.3

Terrasse/balkongdør meget utsatt for vær og vind. Tvilsom terskel- og innsetningsløsning.

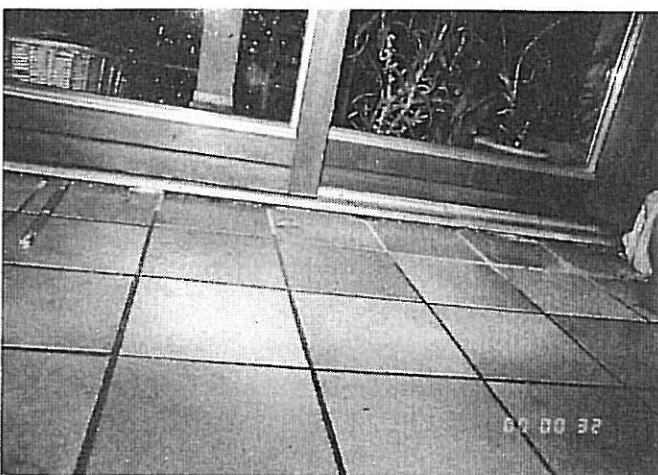
9.4 Dør til takterrasse. Ingen terskelhøyde. Åpent for vær og vind og vann.

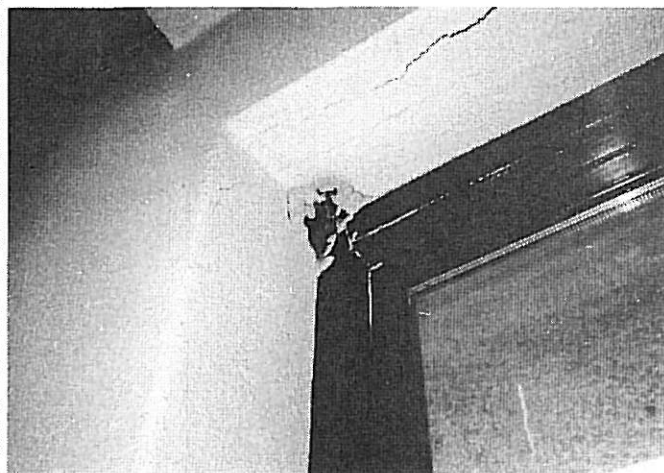
11.4 Hussopp i dør til brannbalkong fra trapperom. Vanninntrengning fra brannbalkong i etasjen over.
